**Fahrzeug:** SKODA Octavia 1.4 TSI iV DSG FIRST EDITION COMBI Kombi 5-türig 1395 ccm 150 PS / 110 KW Elektrisch 6-Gang Automatik

## Vehicle details

## Zustandsbericht

Inspection date: 8 Jul 2026  
**Protocol number:** 46406766  
Delivery date: 8 Jul 2026

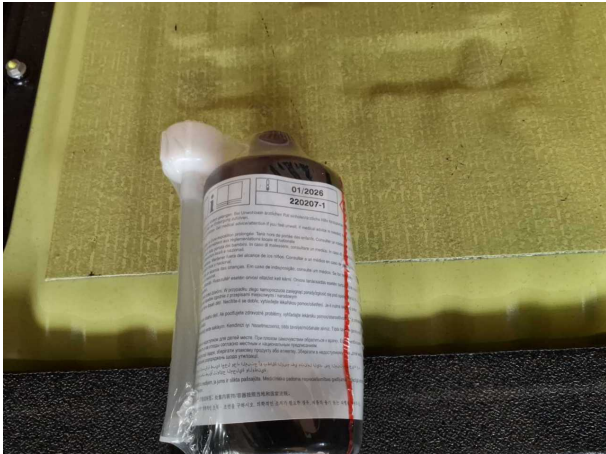
| No. | Component group | Description |
|---|---|---|
| 1 | Equipment | Tirefit filler - Expired - Replace |

**Damage #1:** Equipment: Tirefit filler - Expired - Replace

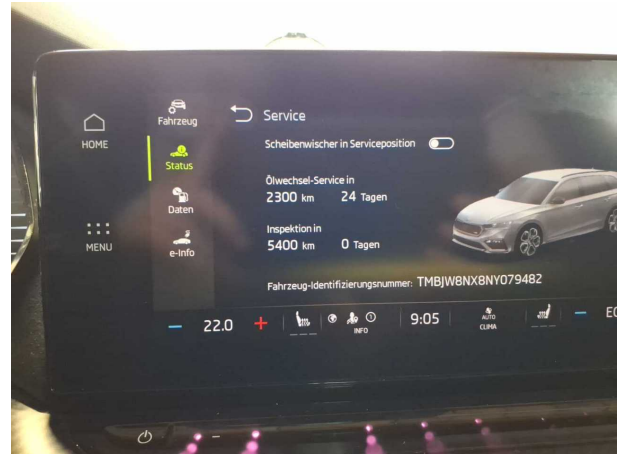
| No. | Component group | Description |
|---|---|---|
| 2 | Misc. | Inspection / maintenance - Due - Replace |

**Damage #2:** Misc.: Inspection / maintenance - Due - Replace

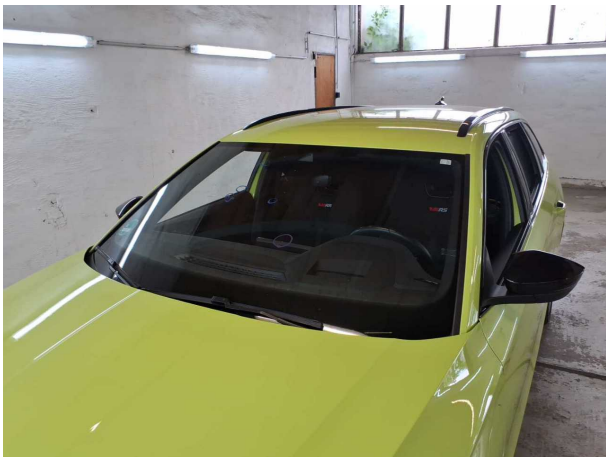
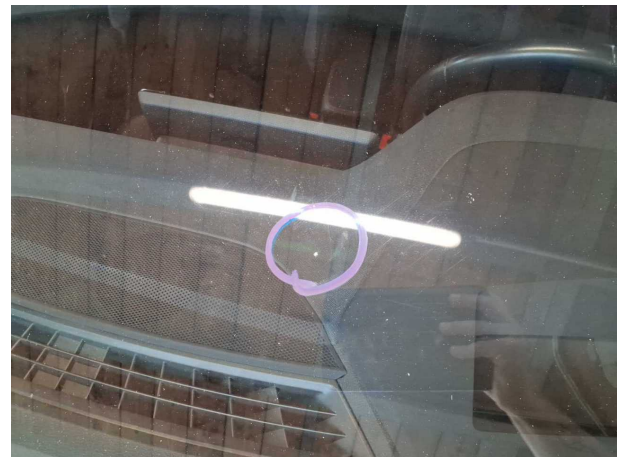
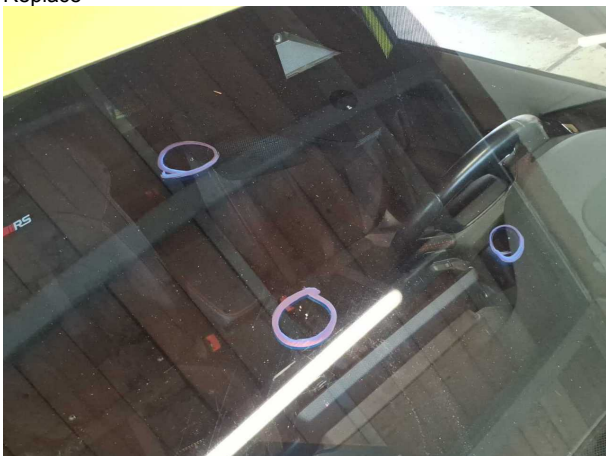
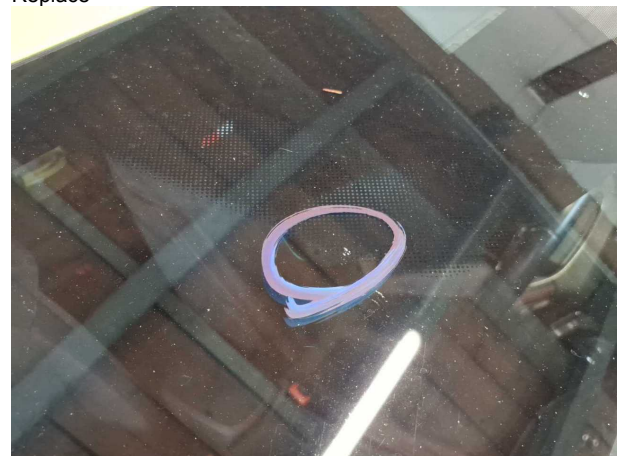
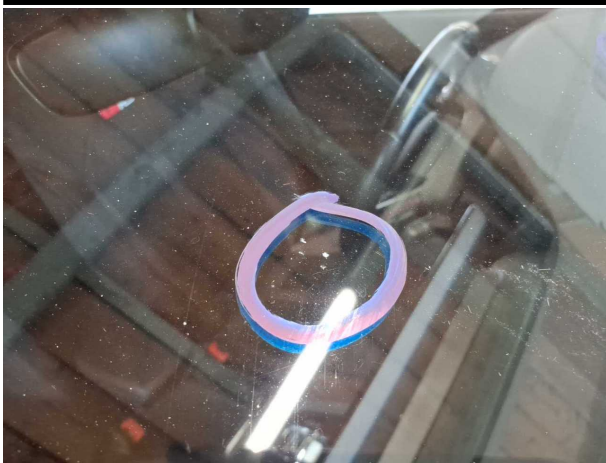
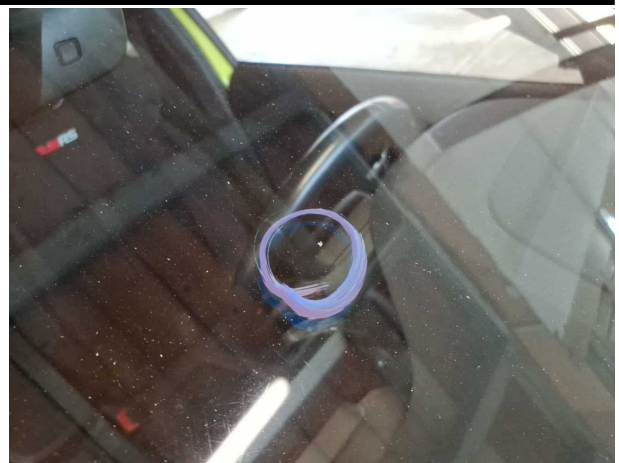
| No. | Component group | Description |
|---|---|---|
| 3 | Vehicle glazing | Windscreen (viele Steinschläge) - Replace |

**Damage #3:** Vehicle glazing: Windscreen (viele Steinschläge) - Replace

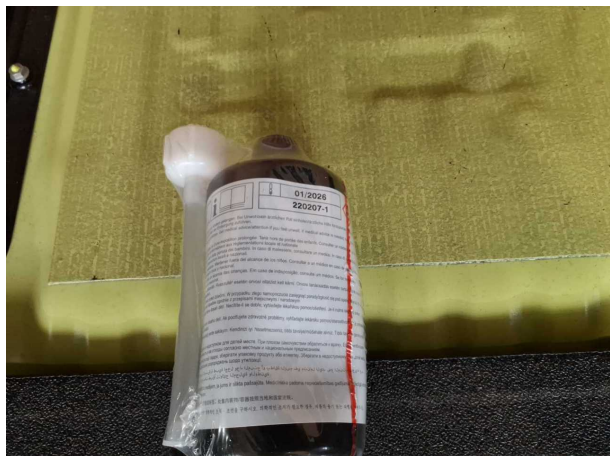
| Nr. | Bauteilgruppe | Beschreibung |
|---|---|---|
| 1 | Ausrüstung | Tirefit Füllmittel - abgelaufen - erneuern |

**Beschädigung #1:** Ausrüstung: Trefit Füllmittel - abgelaufen - erneuern

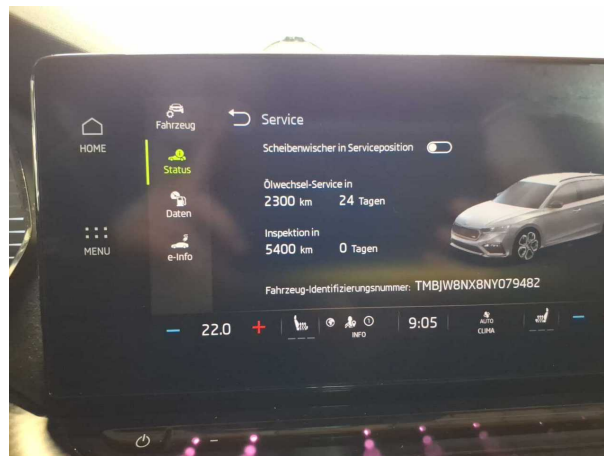
| Nr. | Bauteilgruppe | Beschreibung |
|---|---|---|
| 2 | Sonstiges | Inspektion/Wartung - fällig - erneuern |

**Beschädigung #2:** Sonstiges: Inspektion/Wartung - fällig - erneuern

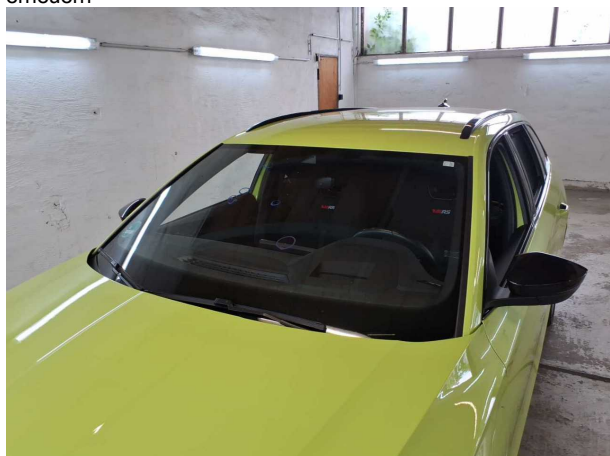
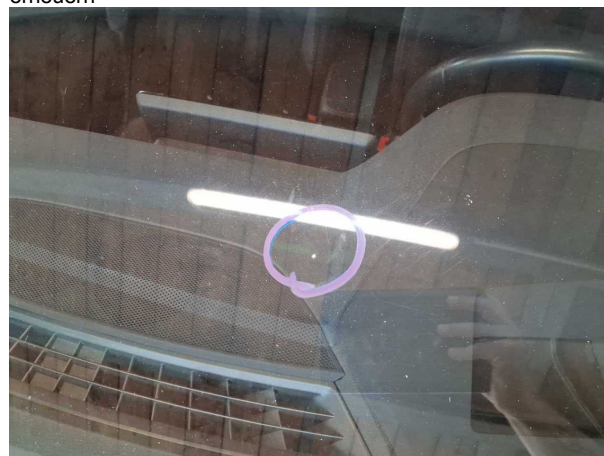
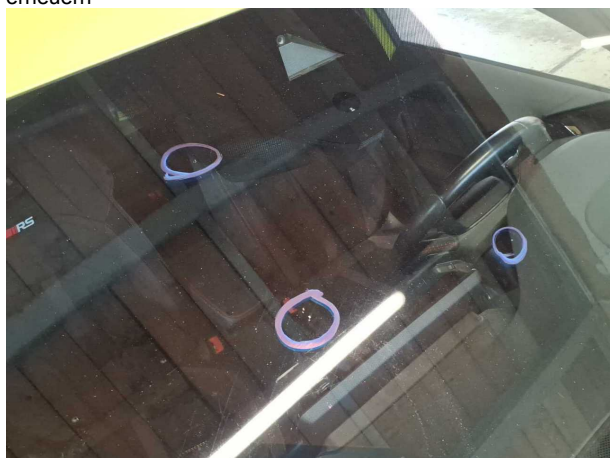
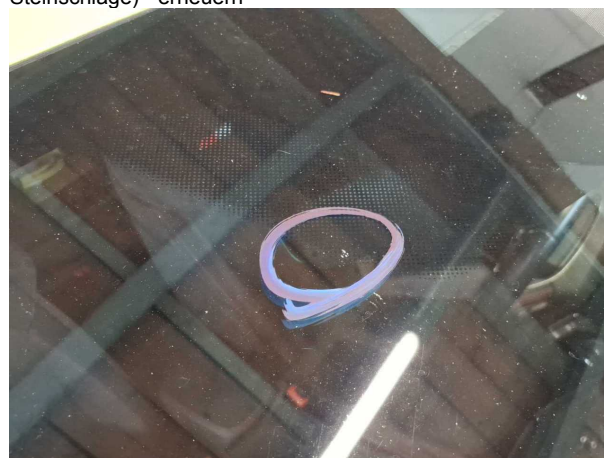
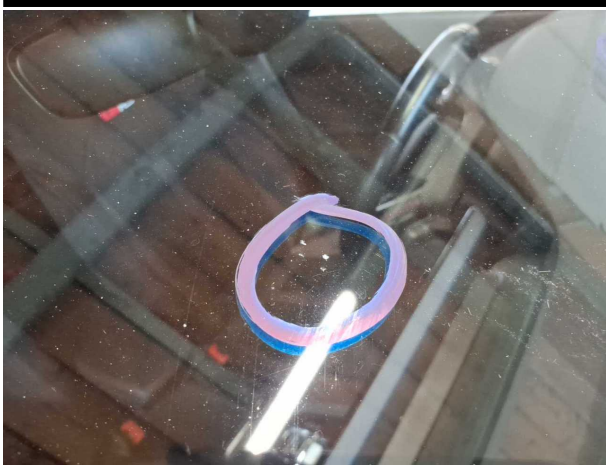
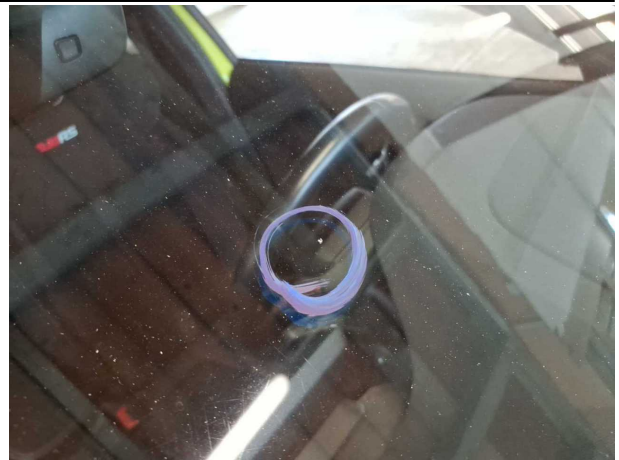
| Nr. | Bauteilgruppe | Beschreibung |
|---|---|---|
| 3 | Verglasung | Frontscheibe (viele Steinschläge) - erneuern |

**Beschädigung #3:** Verglasung: Frontscheibe (viele Steinschläge) - erneuern
