Zustandsbericht

- Protokoll der Fahrzeugbewertung -

Berichts-Nr: 10489018
vom: 24.04.2026

Auftrags-Nr: 1002406547
Besichtigt am: 22.04.2026 15:23
Berichts-Nr: 10489018
FIN: WVGZZZ5N3PW072092

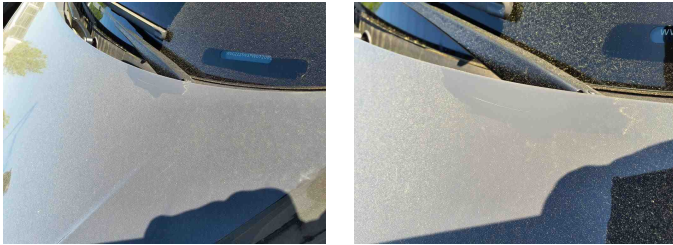
1 - Motorhaube - Kratzer - Lackieren

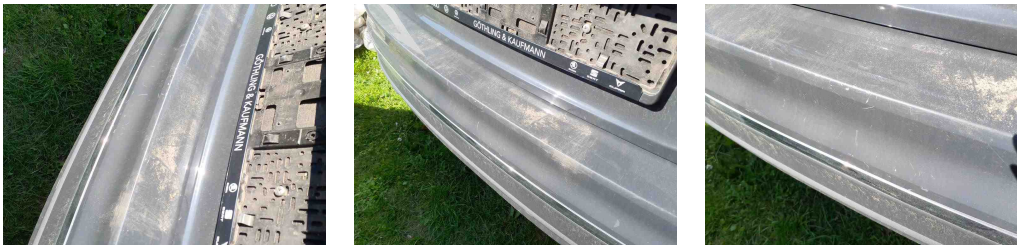
2 - Stoßfänger hinten - Kratzer - Lackieren

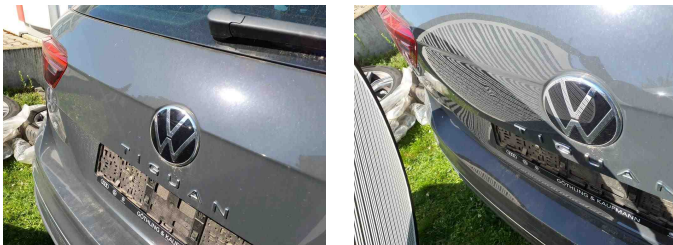
4 - Heckklappe - Delle(n) - Kaltdrücken
