LVV Nr 456818  
Hersteller Mercedes-Benz  
Model C-Class  
Variante Avantgarde Line C 200 D MHEV  
Listenpreis 48.945,00  
VIN W1KAH0DB2SF191600  
Erstzulassungsdatum 1.2.2025  
Kennzeichen K CC447

# Zustandsbericht / Minderwertgutachten

| Hersteller | MERCEDES-BENZ | Typ / Verkaufsbez. | C 200 d T 9G-TRONIC |

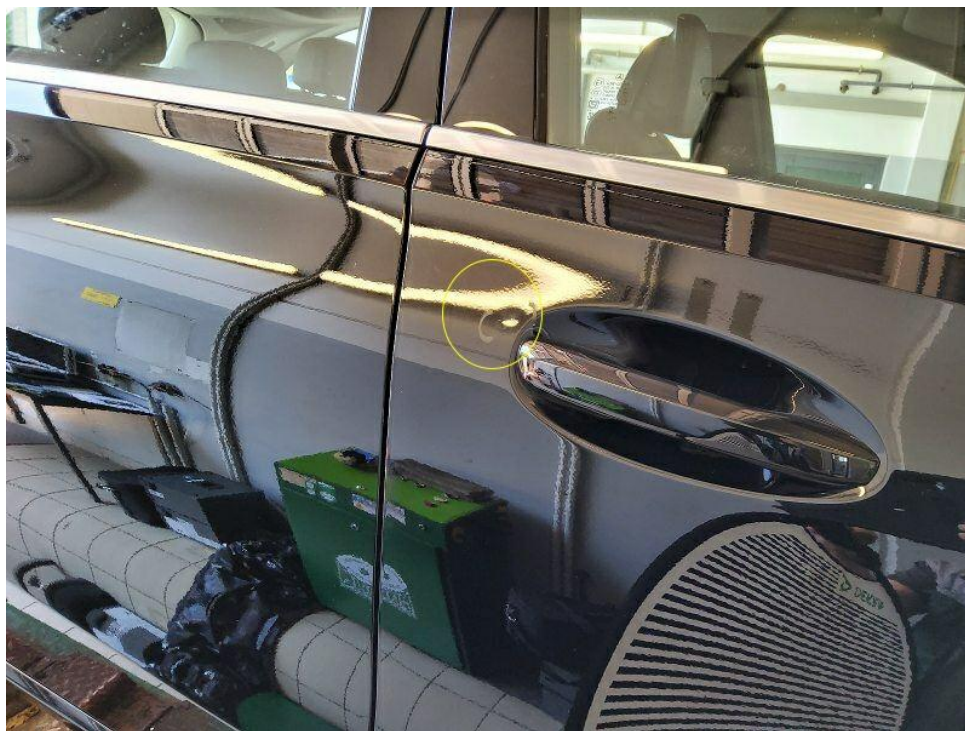
Bild 14 : Tür vorne rechts zwei tiefere Dellen mit Lackbeschädigung - Drücken und lackieren

Bild 15 : Tür vorne rechts zwei tiefere Dellen mit Lackbeschädigung - Drücken und lackieren

Bild 16 : Tür vorne rechts zwei tiefere Dellen mit Lackbeschädigung - Drücken und lackieren

Bild 17 : Tür vorne rechts zwei tiefere Dellen mit Lackbeschädigung - Drücken und lackieren

1. Tür vorne rechts zwei tiefere Dellen mit Lackbeschädigung - Drücken und lackieren (Bild 14, 15, 16, 17)
  2. Heckstoßfängerverkleidung rechts verschrammt und gebrochen - Unfallschaden, erneuern (Bild 18, 19, 20, 21, 22)
-

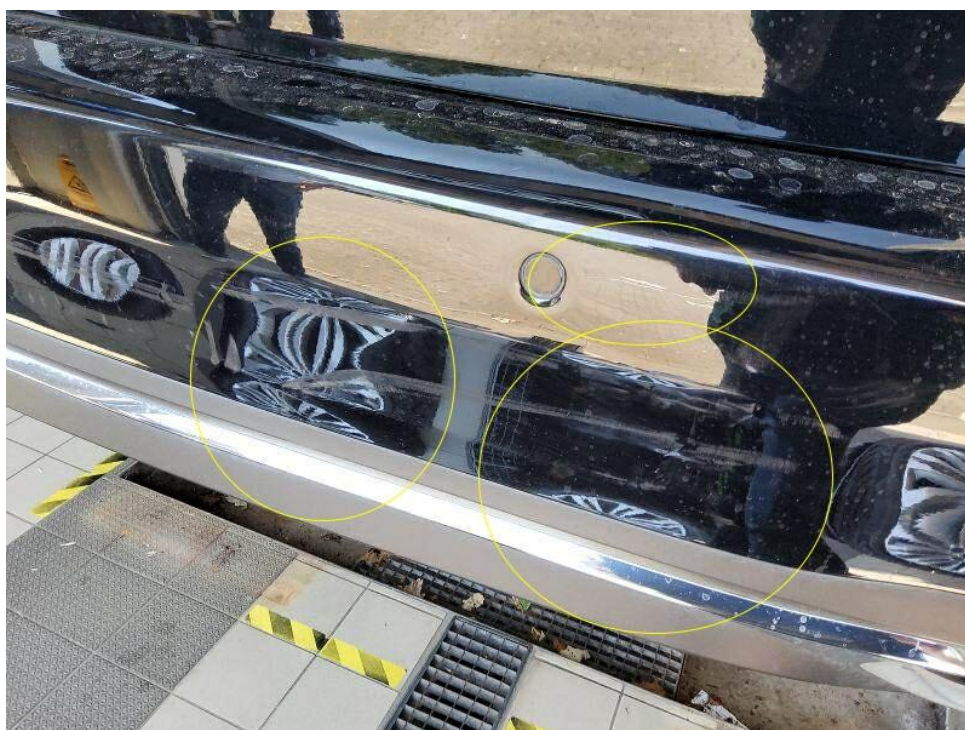
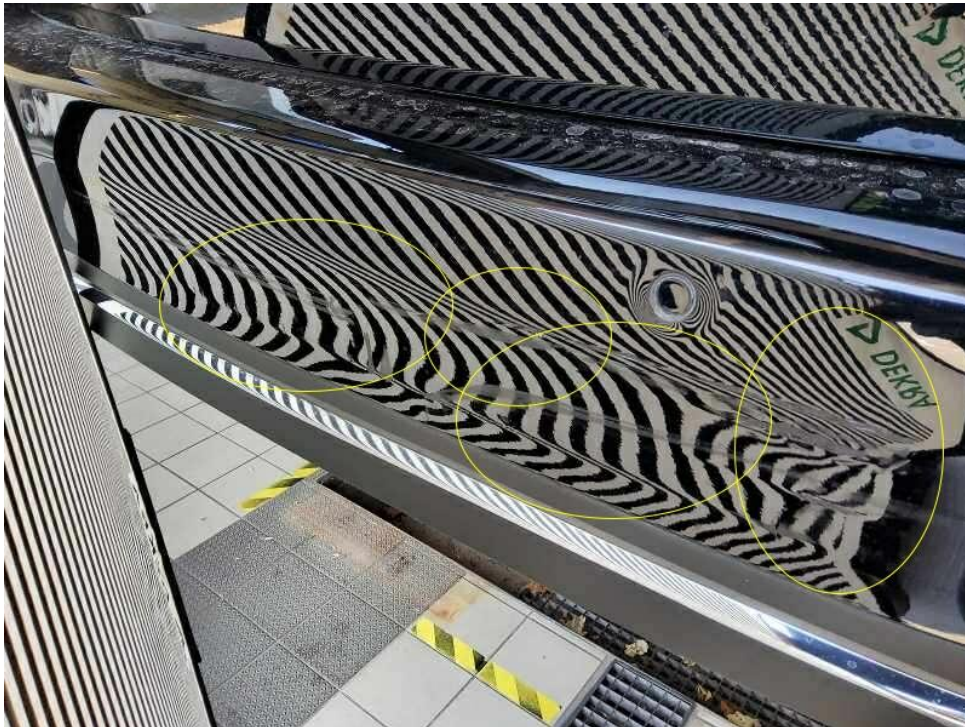
Bild 18 : Heckstoßfängerverkleidung rechts verschrammt und gebrochen - Unfallschaden

Bild 19 : Heckstoßfängerverkleidung rechts verschrammt und gebrochen - Unfallschaden

Bild 20 : Heckstoßfängerverkleidung rechts verschrammt und gebrochen - Unfallschaden

Bild 21 : Heckstoßfängerverkleidung rechts verschrammt und gebrochen - Unfallschaden

Bild 22 : Heckstoßfängerverkleidung rechts verschrammt und gebrochen - Unfallschaden
