**Fahrzeug:** **MERCEDES GLE GLE 350 e 4MATIC Sports Utility Vehicle 5-türig 1991 ccm 333 PS / 245 KW Elektrisch Automatik**

## Zustandsbericht

Inspection date: 30 Jul 2026  
**Protocol number: 46807679**

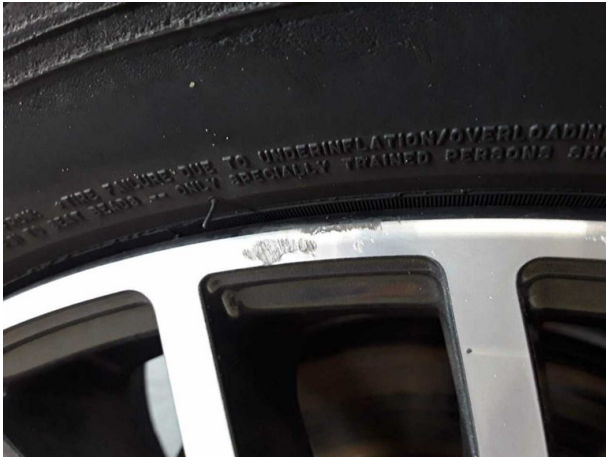
| No. | Component group | Description |
|---|---|---|
| 1 | Wheel / tyres | Alloy rim - rear right side - Scratched - No deduction |

**Damage #1:** Wheel / tyres: Alloy rim - rear right side - Scratched - No deduction

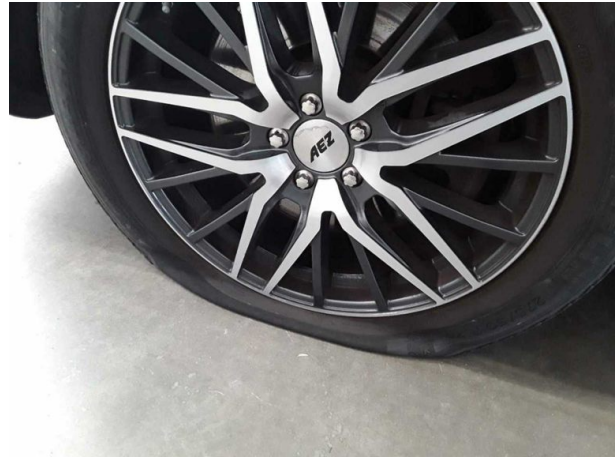
| No. | Component group | Description |
|---|---|---|
| 2 | Wheel / tyres | Alloy rim - front left side (Reifen platt; Felge prüfen) - Specify findings - No deduction |

**Damage #2:** Wheel / tyres: Alloy rim - front left side (Reifen platt; Felge prüfen) - Specify findings - No deduction

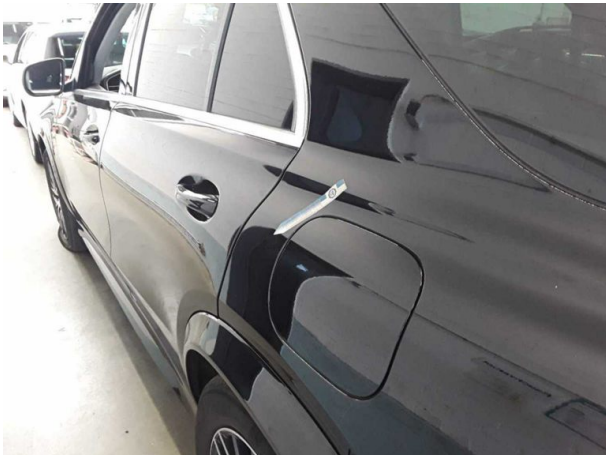
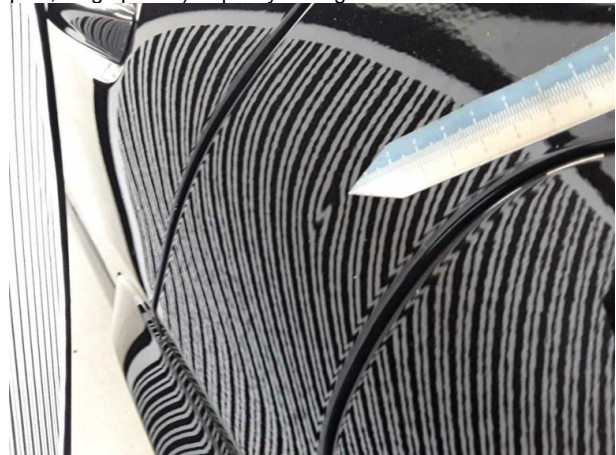
| No. | Component group | Description |
|---|---|---|
| 4 | Side panel - rear left side | Side panel - dent(s) - Smooth repair work |

**Damage #4:** Side panel - rear left side: Side panel - dent(s) - Smooth repair work

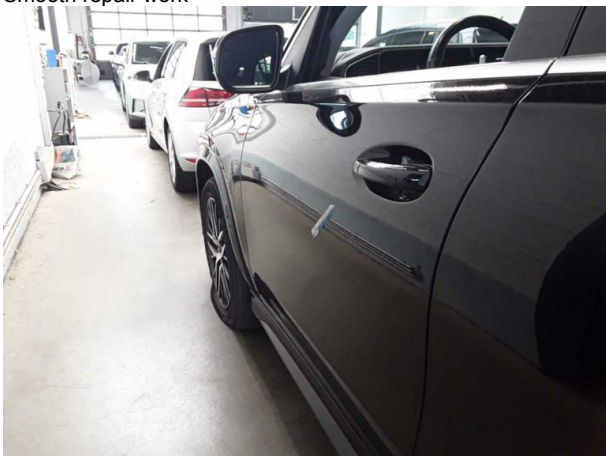
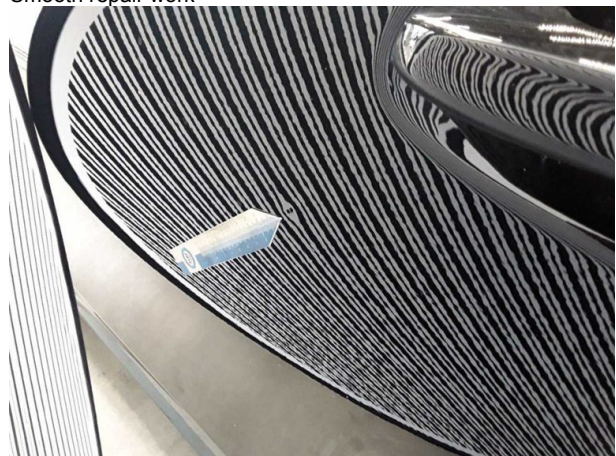
| No. | Component group | Description |
|---|---|---|
| 5 | Door - front left side | Door - dent(s) - Smooth repair work |

**Damage #5:** Door - front left side: Door - dent(s) - Smooth repair work

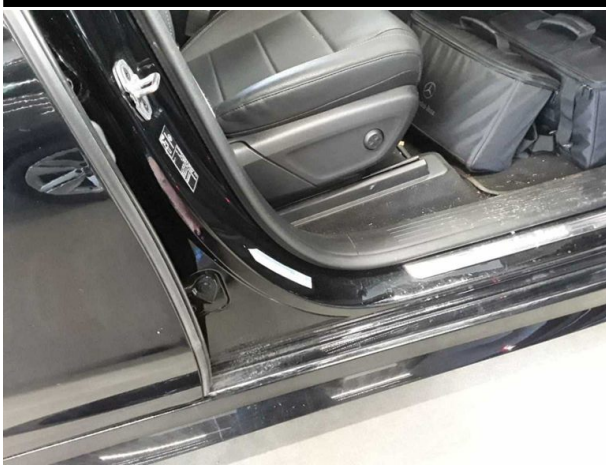
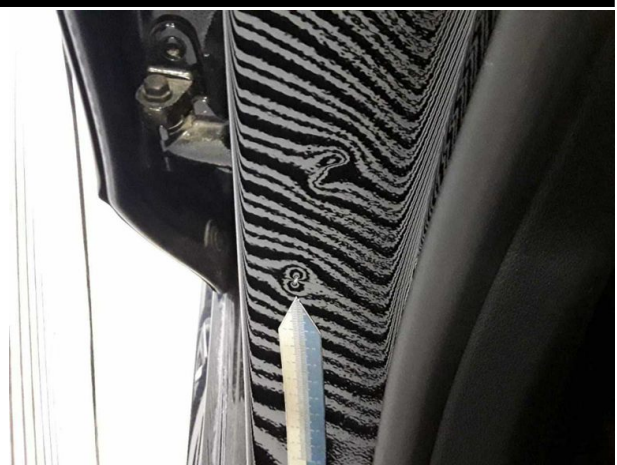
| No. | Component group | Description |
|---|---|---|
| 6 | Sill - right side | Sill - Dent / paintcoat damage - Smart repair |

**Damage #6:** Sill - right side: Sill - Dent / paintcoat damage - Smart repair

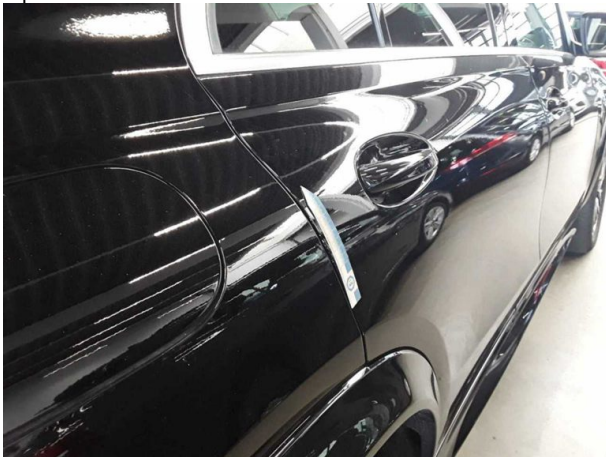
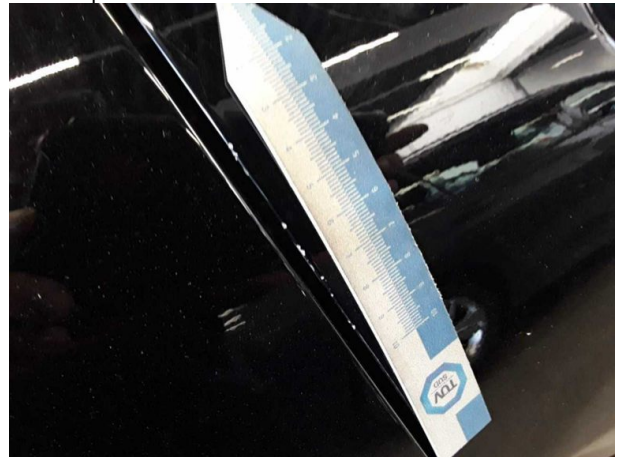
| No. | Component group | Description |
|---|---|---|
| 7 | Door - rear right side | Door edge - Scratched - Smart repair |

**Damage #7:** Door - rear right side: Door edge - Scratched - Smart repair

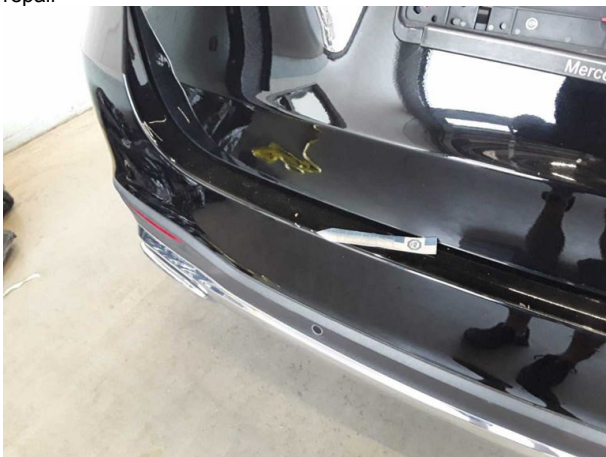
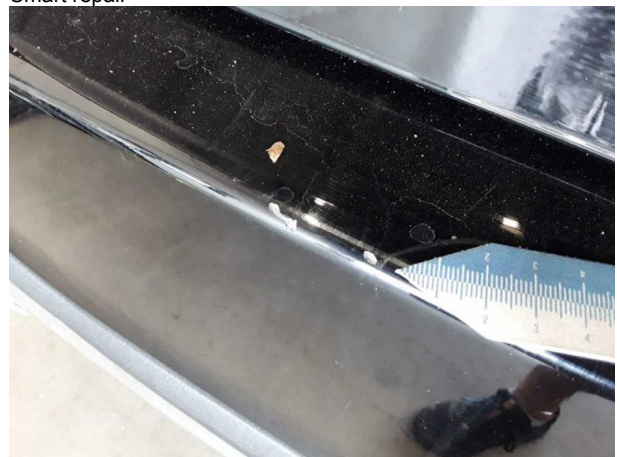
| No. | Component group | Description |
|---|---|---|
| 8 | Rear bumper | Rear bumper - Scratched - Smart repair |

**Damage #8:** Rear bumper: Rear bumper - Scratched - Smart repair

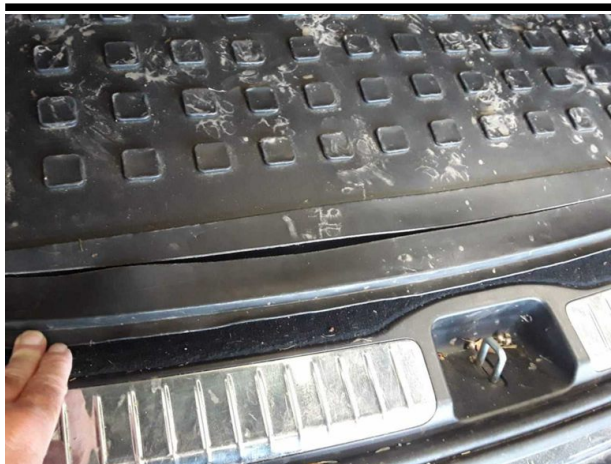
| No. | Component group | Description |
|---|---|---|
| 9 | Trim / covers | Boot lining (Ladeboden Formmatte) - Broken / torn - Replace |

**Damage #9:** Trim / covers: Boot lining (Ladeboden Formmatte) - Broken / torn - Replace

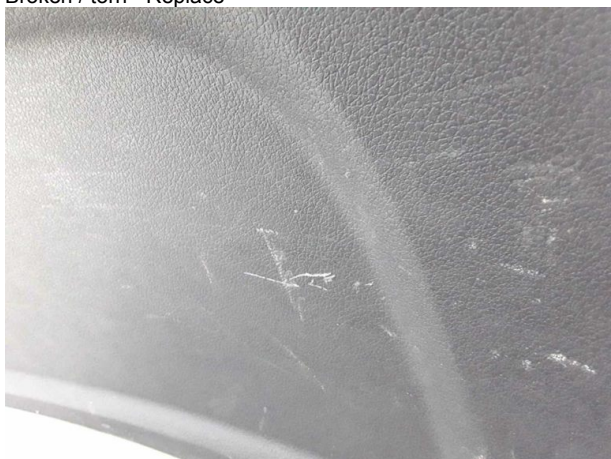
| No. | Component group | Description |
|---|---|---|
| 11 | Trim / covers | Boot lid - interior trim - Scratched - Replace |

**Damage #11:** Trim / covers: Boot lid - interior trim - Scratched - Replace

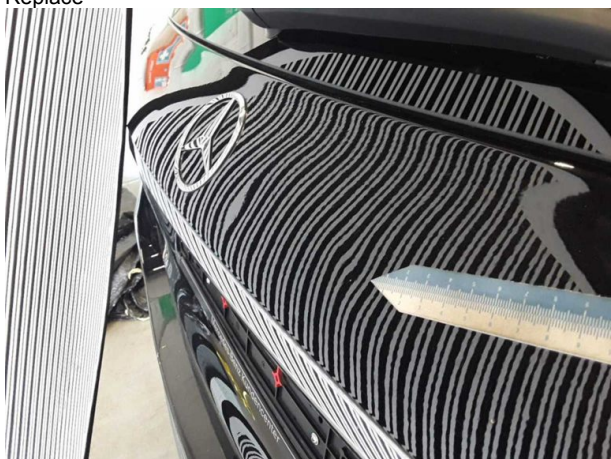
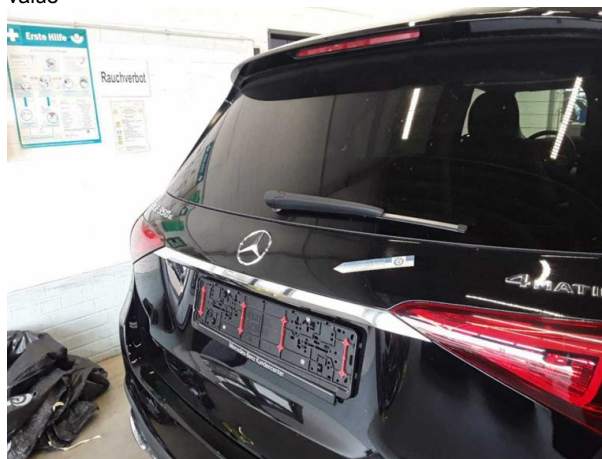
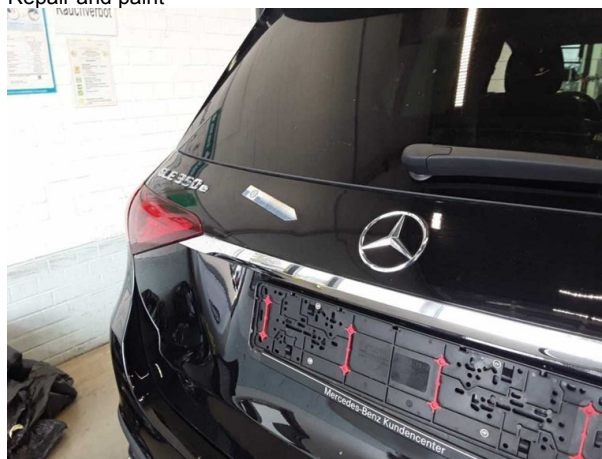
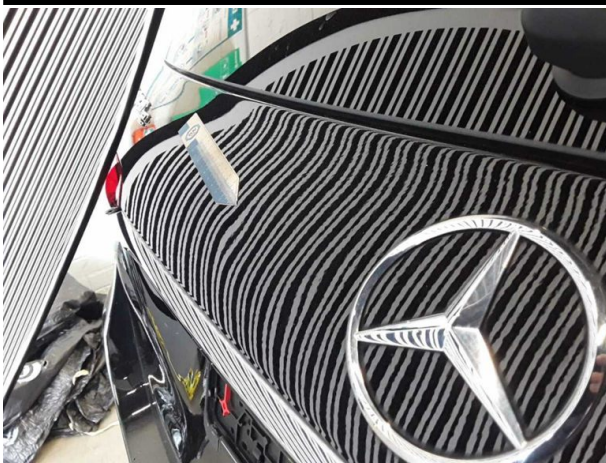
| No. | Component group | Description |
|---|---|---|
| 12 | Boot lid / rear door | Boot lid (4x) - dent(s) - Repair and paint |

**Damage #12:** Boot lid / rear door: Boot lid (4x) - dent(s) - Repair and paint

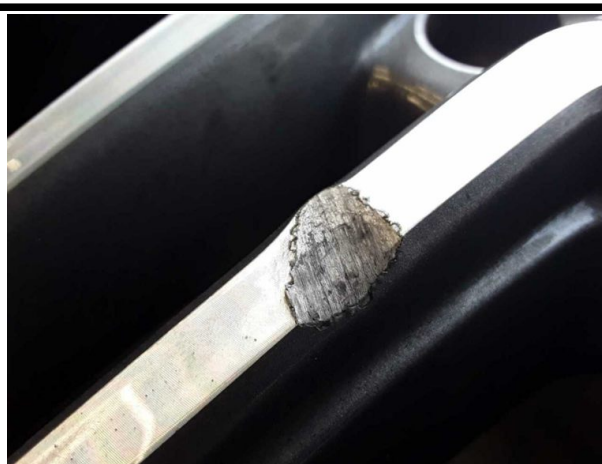
| No. | Component group | Description |
|---|---|---|
| 10 | 2nd wheel set | 1 alloy rim - Deformed - Loss in value |

**Damage #10:** 2nd wheel set: 1 alloy rim - Deformed - Loss in value

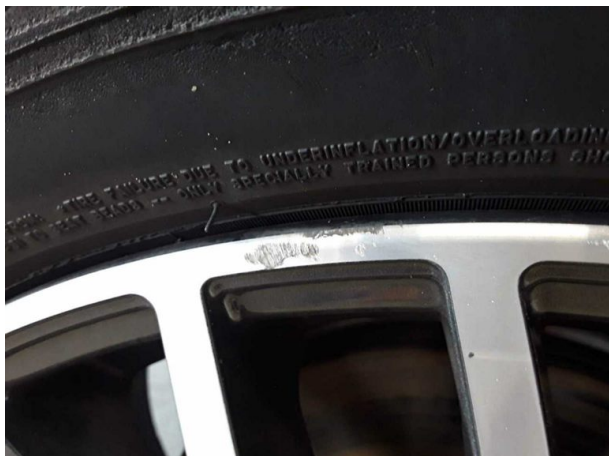
| Nr. | Bauteilgruppe | Beschreibung |
|---|---|---|
| 1 | Rad/Reifen | Leichtmetallfelge hinten rechts - verkratzt / verschürft - kein Abzug |

**Beschädigung #1:** Rad/Reifen: Leichtmetallfelge hinten rechts - verkratzt / verschürft - kein Abzug

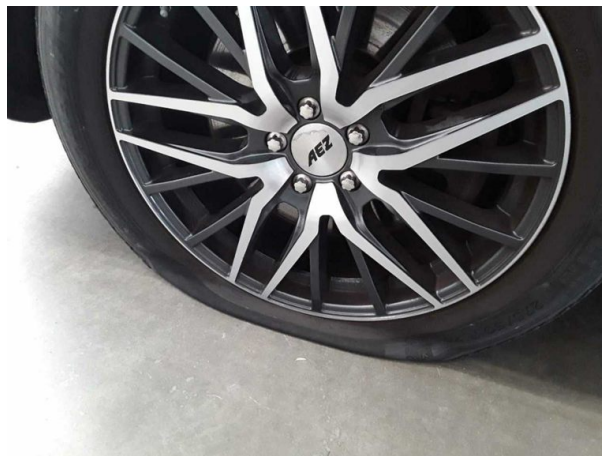
| Nr. | Bauteilgruppe | Beschreibung |
|---|---|---|
| 2 | Rad/Reifen | Leichtmetallfelge vorn links (Reifen platt; Felge prüfen) - Befund festlegen - kein Abzug |

**Beschädigung #2:** Rad/Reifen: Leichtmetallfelge vorn links (Reifen platt; Felge prüfen) - Befund festlegen - kein Abzug

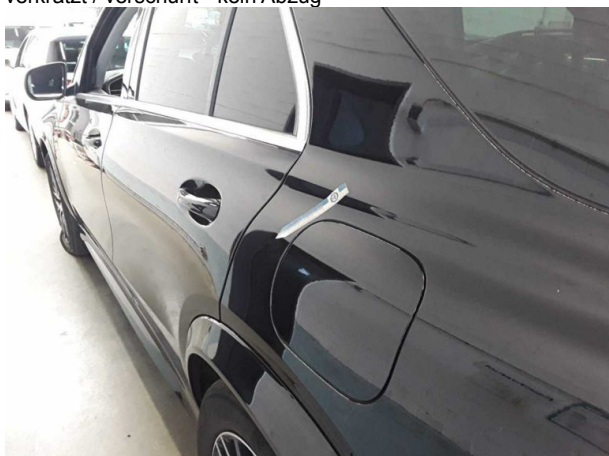
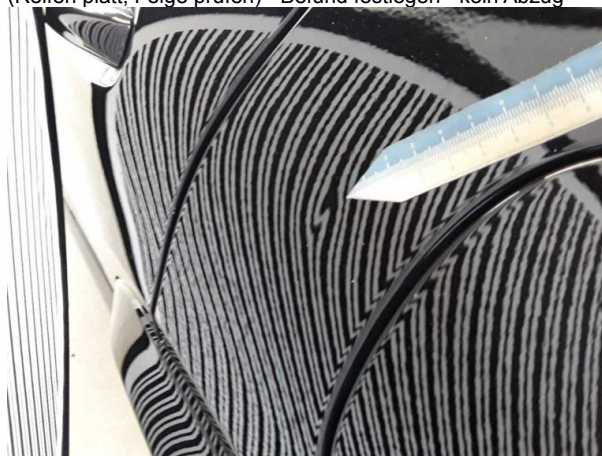
| Nr. | Bauteilgruppe | Beschreibung |
|---|---|---|
| 4 | Seitenwand links | Seitenwand - Delle(n) - sanft instandsetzen |

**Beschädigung #4:** Seitenwand links: Seitenwand - Delle(n) - sanft instandsetzen

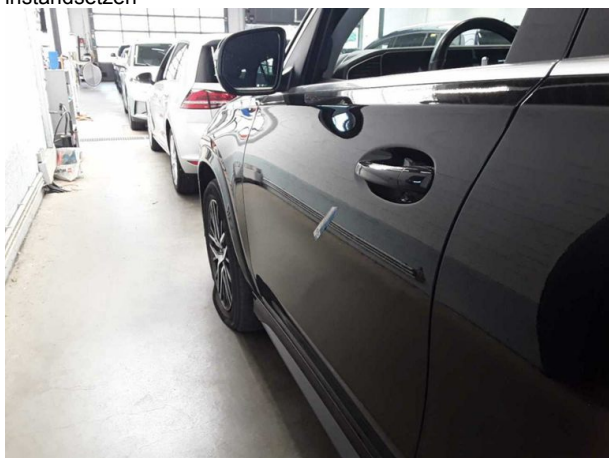
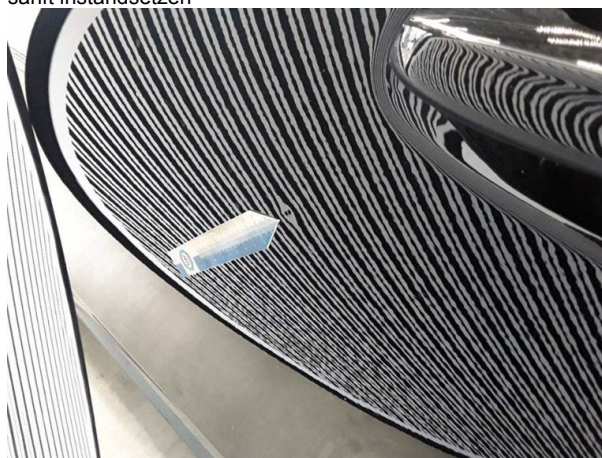
| Nr. | Bauteilgruppe | Beschreibung |
|---|---|---|
| 5 | Tür vorn links | Tür - Delle(n) - sanft instandsetzen |

**Beschädigung #5:** Tür vorn links: Tür - Delle(n) - sanft instandsetzen

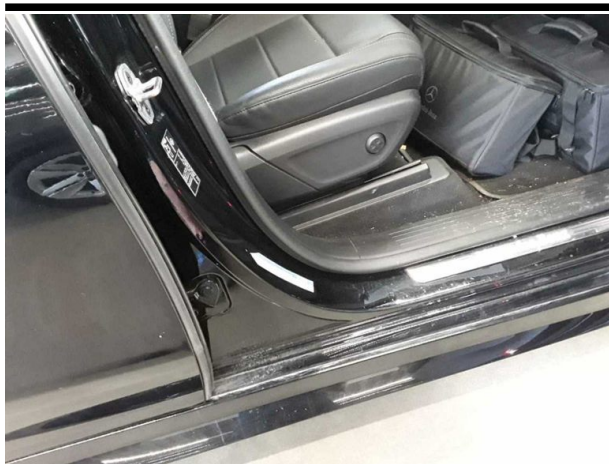
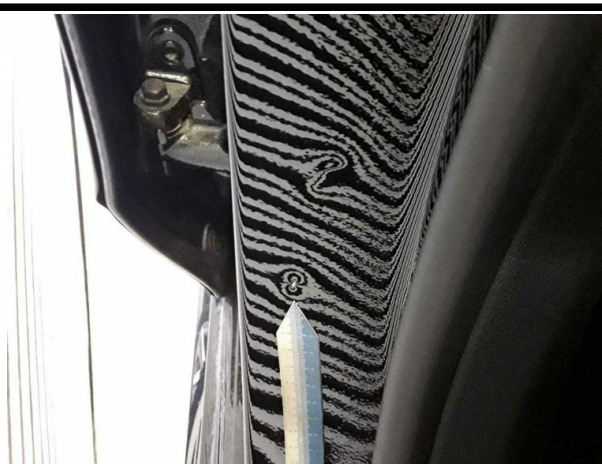
| Nr. | Bauteilgruppe | Beschreibung |
|---|---|---|
| 6 | Schweller rechts | Einstieg - Delle / Lackschaden - Smart Repair |

**Beschädigung #6:** Schweller rechts: Einstieg - Delle / Lackschaden - Smart Repair

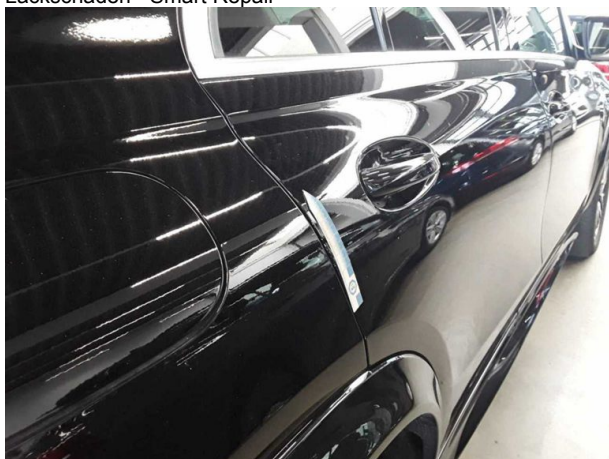
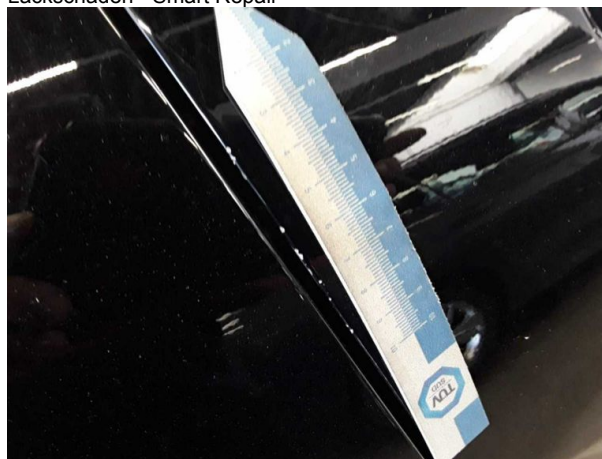
| Nr. | Bauteilgruppe | Beschreibung |
|---|---|---|
| 7 | Tür hinten rechts | Türkante - verkratzt / verschürft - Smart Repair |

**Beschädigung #7:** Tür hinten rechts: Türkante - verkratzt / verschürft - Smart Repair

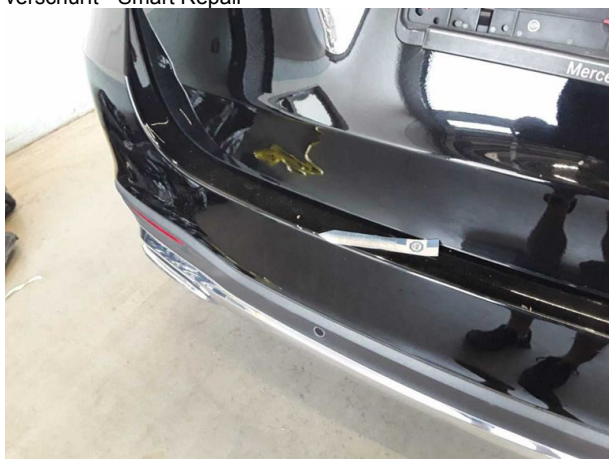
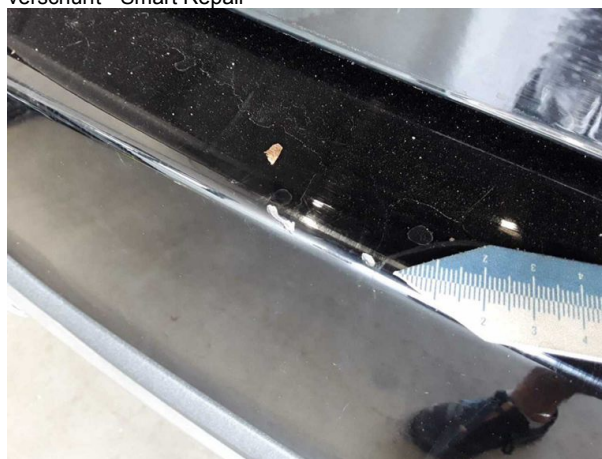
| Nr. | Bauteilgruppe | Beschreibung |
|---|---|---|
| 8 | Stoßfänger hinten | Stoßfänger hinten - verkratzt / verschürft - Smart Repair |

**Beschädigung #8:** Stossfänger hinten: Stossfänger hinten - verkratzt / verschürft - Smart Repair

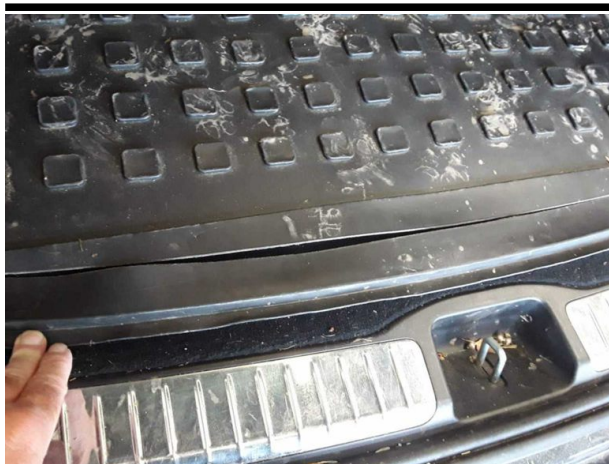
| Nr. | Bauteilgruppe | Beschreibung |
|---|---|---|
| 9 | Verkleidungen/Abdeckungen | Kofferraumverkleidung (Ladeboden Formmatte) - gebrochen / gerissen - erneuern |

**Beschädigung #9:** Verkleidungen/Abdeckungen: Kofferraumverkleidung (Ladeboden Formmatte) - gebrochen /

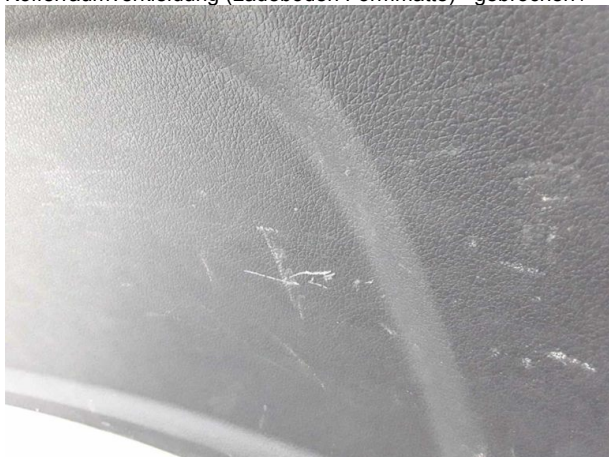
| Nr. | Bauteilgruppe | Beschreibung |
|---|---|---|
| 11 | Verkleidungen/Abdeckungen | Heckdeckel, Innenverkleidung - verkratzt / verschürft - erneuern |

**Beschädigung #11:** Verkleidungen/Abdeckungen: Heckdeckel, Innenverkleidung - verkratzt / verschürft - erneuern

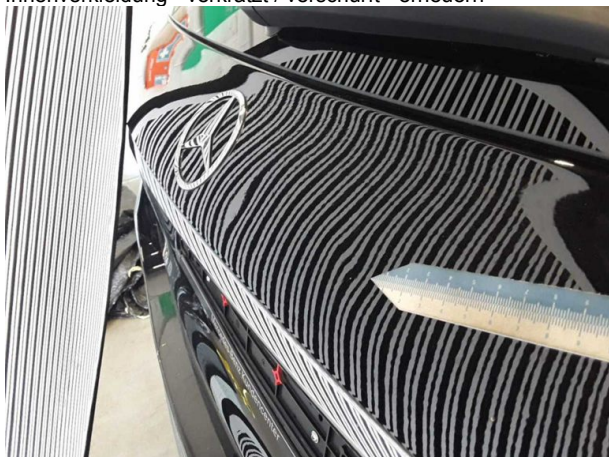
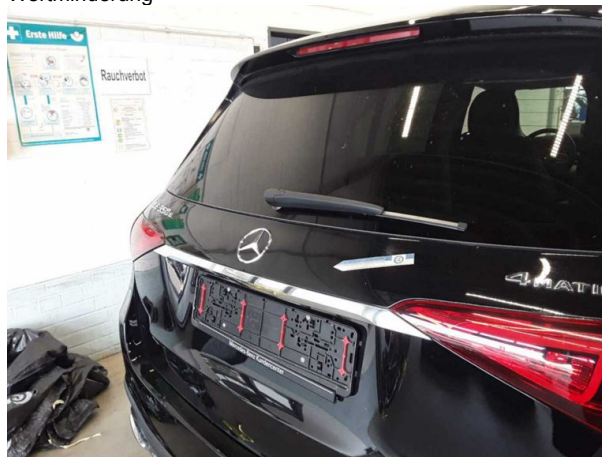
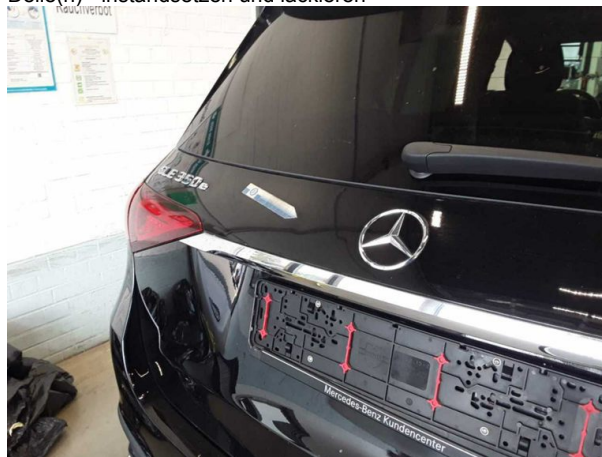
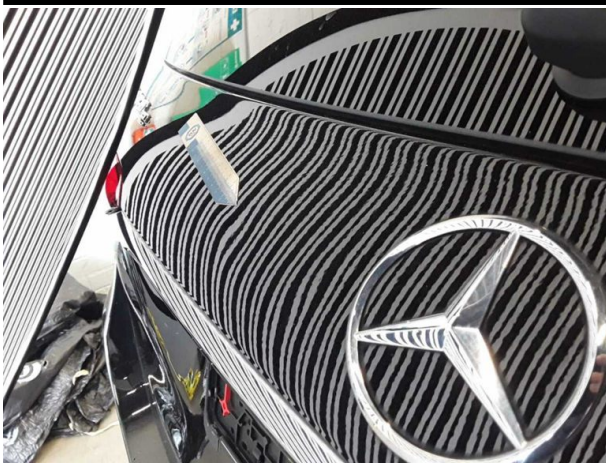
| Nr. | Bauteilgruppe | Beschreibung |
|---|---|---|
| 12 | Heckklappe/-tür | Heckklappe (4x) - Delle(n) - instandsetzen und lackieren |

**Beschädigung #12:** Heckklappe/-tür: Heckklappe (4x) - Delle(n) - instandsetzen und lackieren

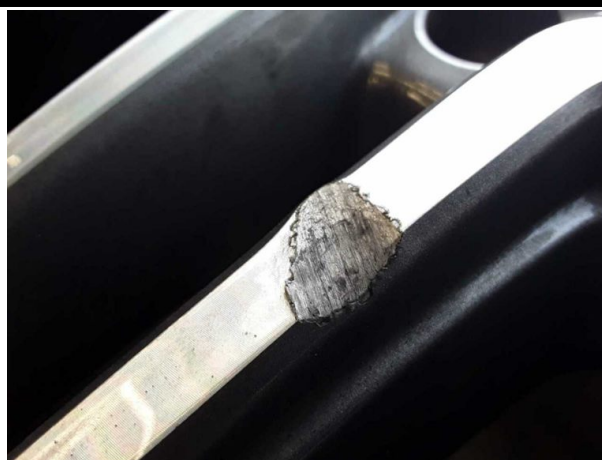
| Nr. | Bauteilgruppe | Beschreibung |
|---|---|---|
| 10 | 2.Radsatz | 1 Leichtmetallfelge - verformt - Wertminderung |

**Beschädigung #10:** 2.Radsatz: 1 Leichtmetallfelge - verformt - Wertminderung
