# Zustandsbericht

Protokollnummer: 43728618  
Auftrags-Nr / Referenz: 19745615  
Besichtigungsdatum: 02.02.2026

| Hersteller / Modell | Mazda CX-60 AWD PHEV Aut. HOMURA | | |
| Kennzeichen | B-US 5403E | Fahrgestellnummer | JMZKH0HBX01114926 |

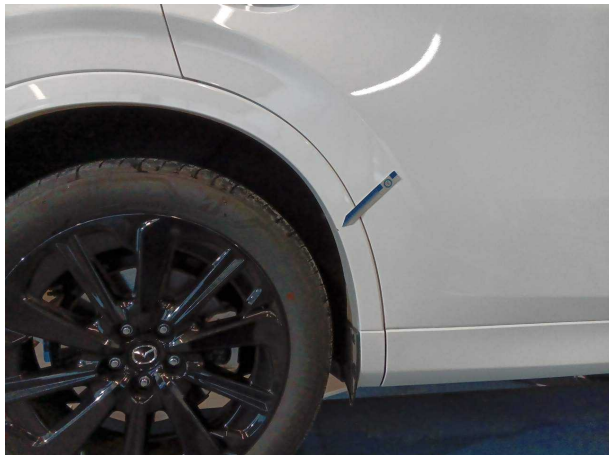
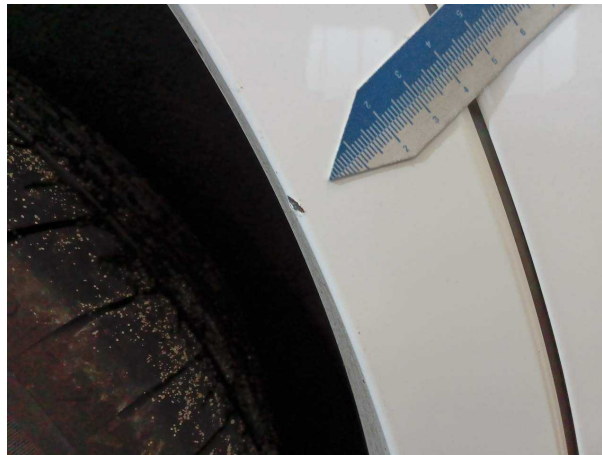
| Nr. | Bauteilgruppe | Beschreibung |
|---|---|---|
| 1 | Seitenwand rechts | Radhausverbreiterung - Kratzer - Smart Repair |

**Beschädigung #1:** Seitenwand rechts: Radhausverbreiterung - Kratz...  
- Smart Repair

**Beschädigung #1:** Seitenwand rechts: Radhausverbreiterung - Kratzer - Smart Repair

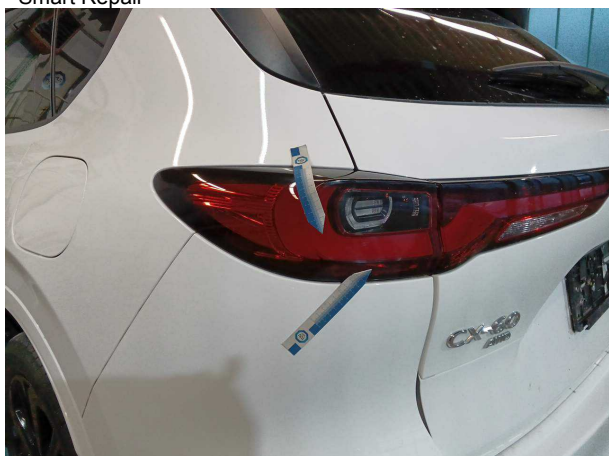
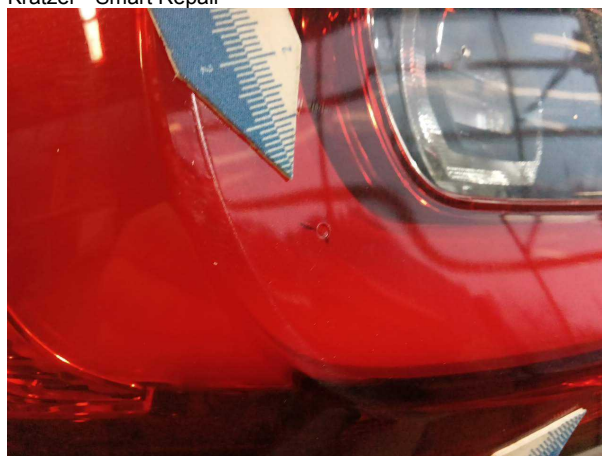
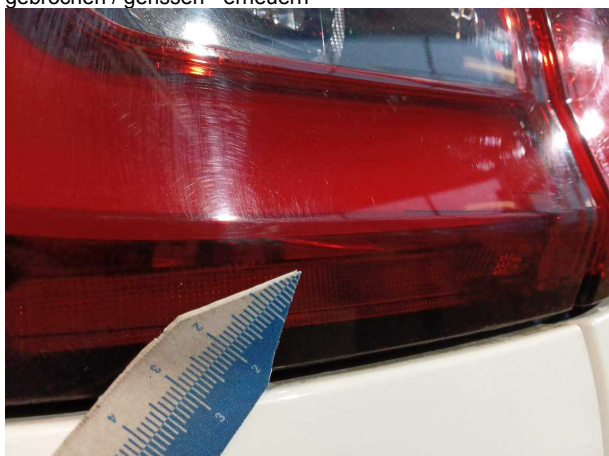
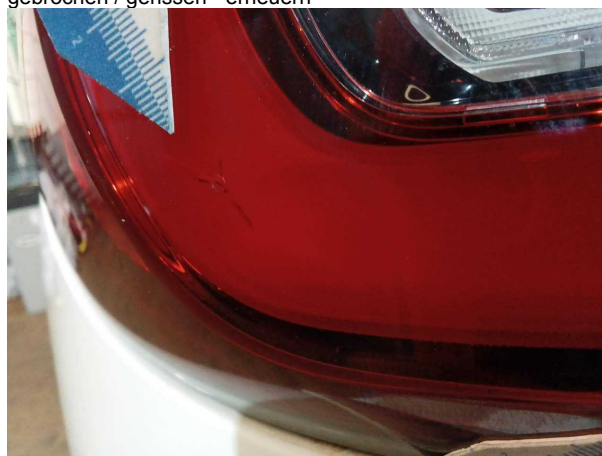
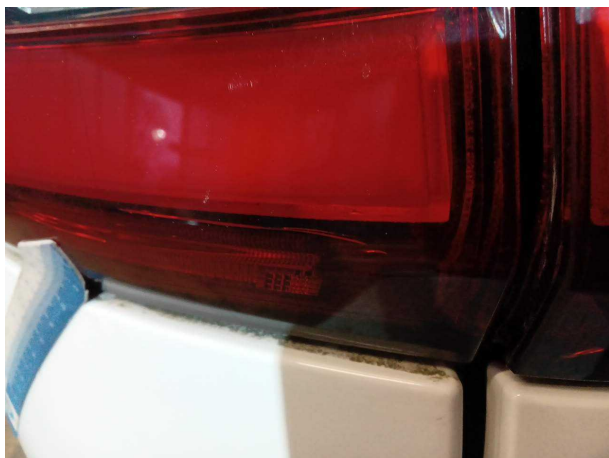
| Nr. | Bauteilgruppe | Beschreibung |
|---|---|---|
| 2 | Heckleuchte | Heckleuchte links (außen) - gebrochen / gerissen - erneuern |

**Beschädigung #2:** Heckleuchte: Heckleuchte links (außen) -  
gebrochen / gerissen - erneuern

**Beschädigung #2:** Heckleuchte: Heckleuchte links (außen) - gebrochen / gerissen - erneuern

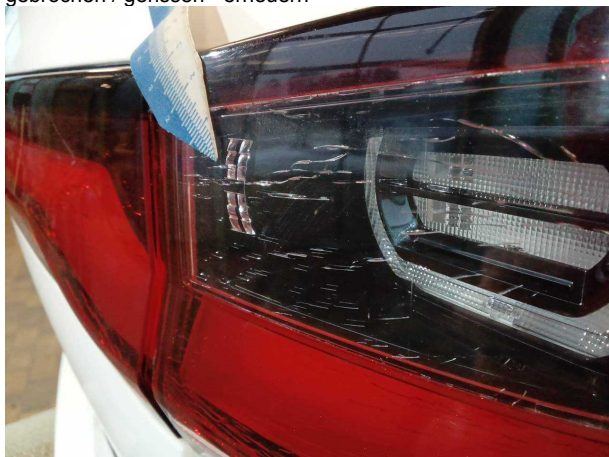
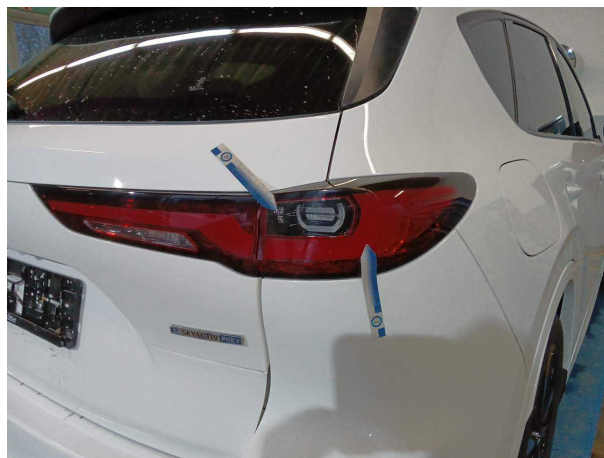
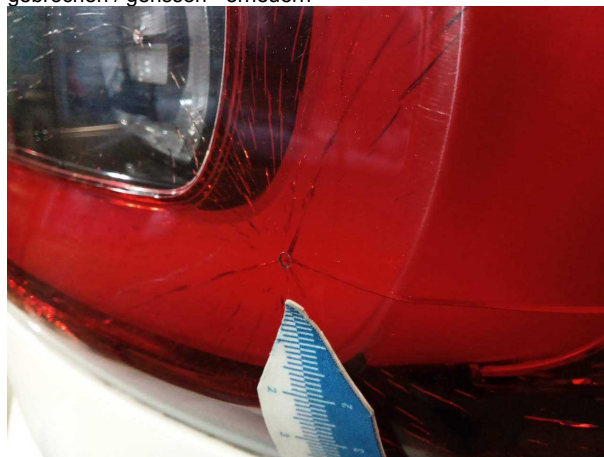
| Nr. | Bauteilgruppe | Beschreibung |
|---|---|---|
| 3 | Heckleuchte | Heckleuchte rechts (außen) - gebrochen / gerissen - erneuern |

**Beschädigung #3:** Heckleuchte: Heckleuchte rechts (außen) - gebrochen / gerissen - erneuern

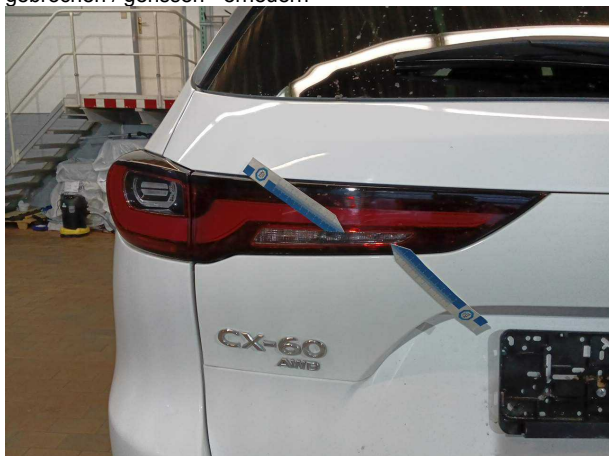
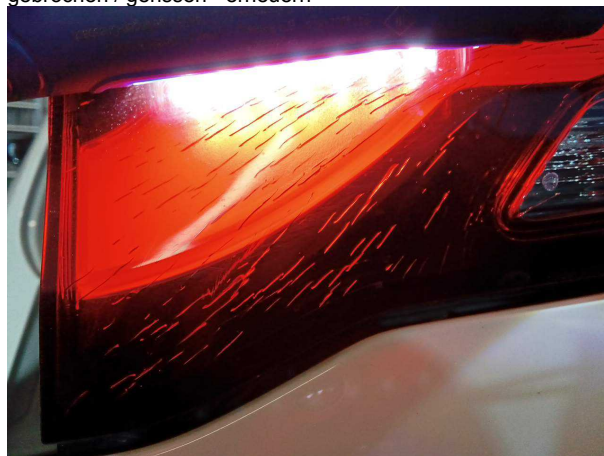
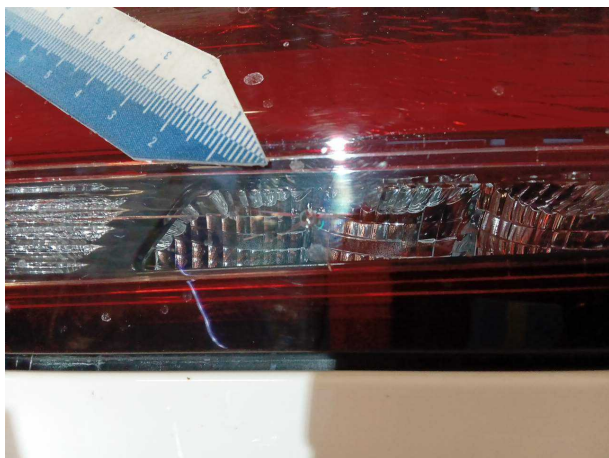
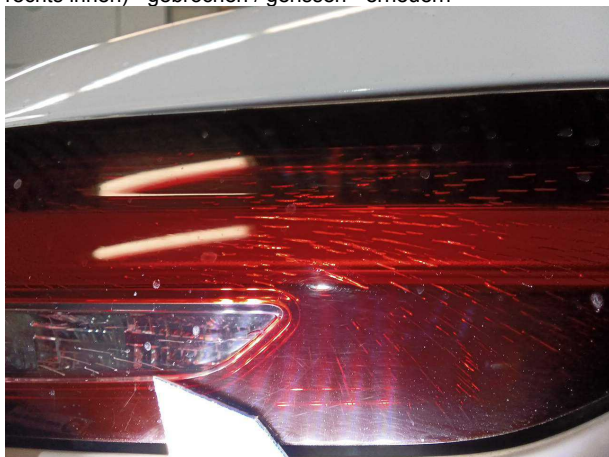
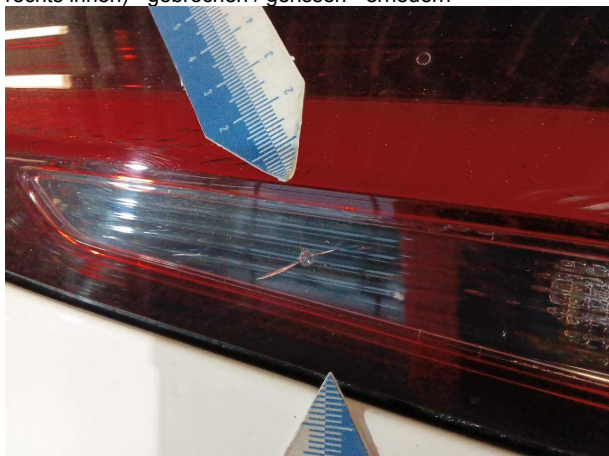
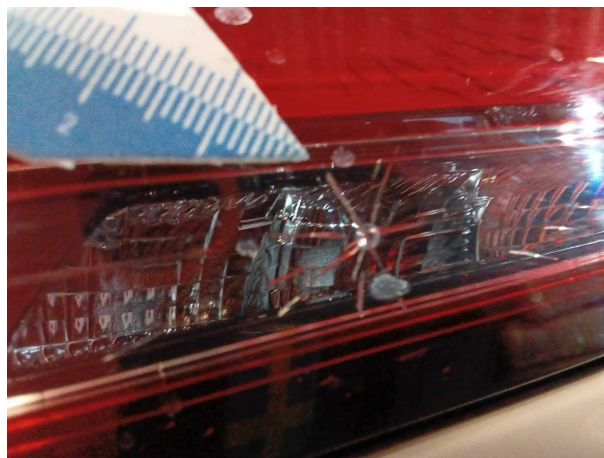
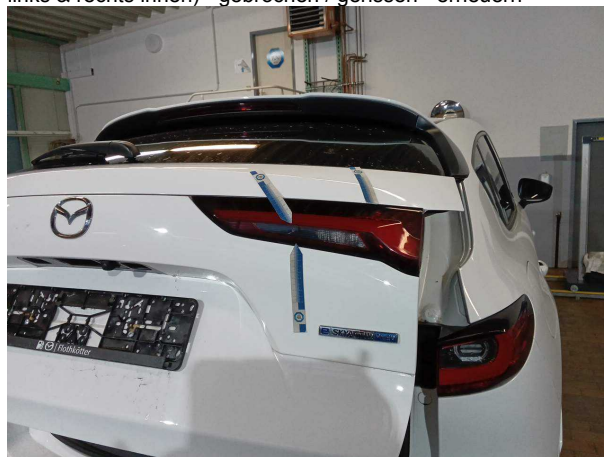
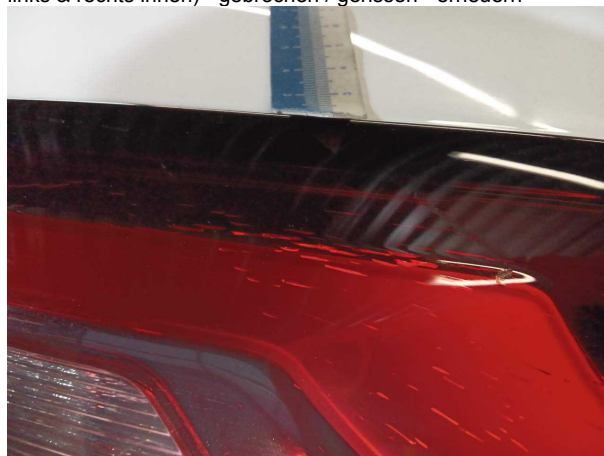
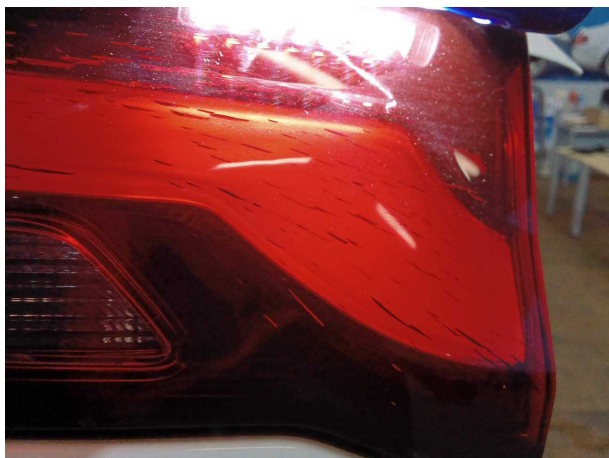
| Nr. | Bauteilgruppe | Beschreibung |
|---|---|---|
| 4 | Heckklappe/-tür | Heckklappe (Heckleuchten links & rechts innen) - gebrochen / gerissen - erneuern |

**Beschädigung #4:** Heckklappe/-tür: Heckklappe (Heckleuchten links & rechts innen) - gebrochen / gerissen - erneuern

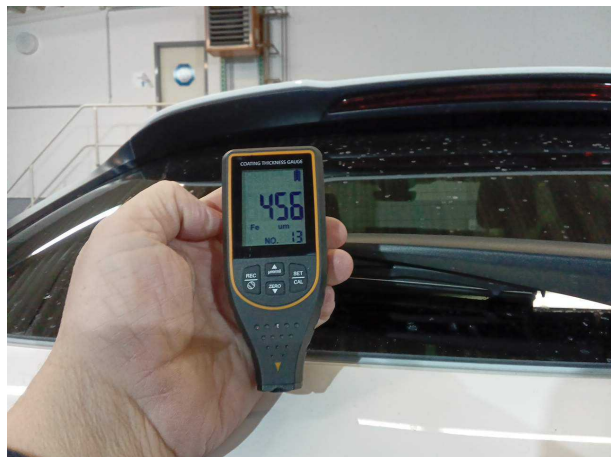
| Nr. | Ort | Wertminderung |
|---|---|---|
| 1 | Heckklappe/-tür, fachgerecht ausgeführt, Reparaturrechnung nicht vorhanden | |

**Nachlackierung 1:** Heckklappe/-tür
