## » Übersicht

**Auftrags-Nr:** 1002493361  
**Besichtigt am:** 08.06.2026 10:29  
**Berichts-Nr:** 10747422  
**FIN:** WVGZZA1ZNK010573

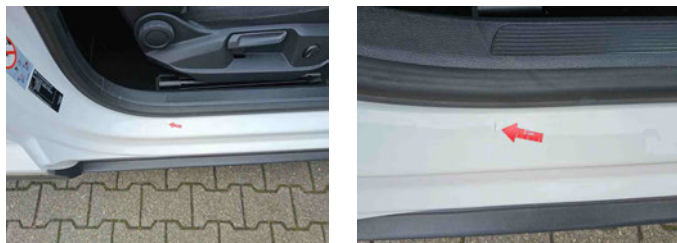
1 - Einstiegsschweller vorne rechts - Kratzer - Smart Repair

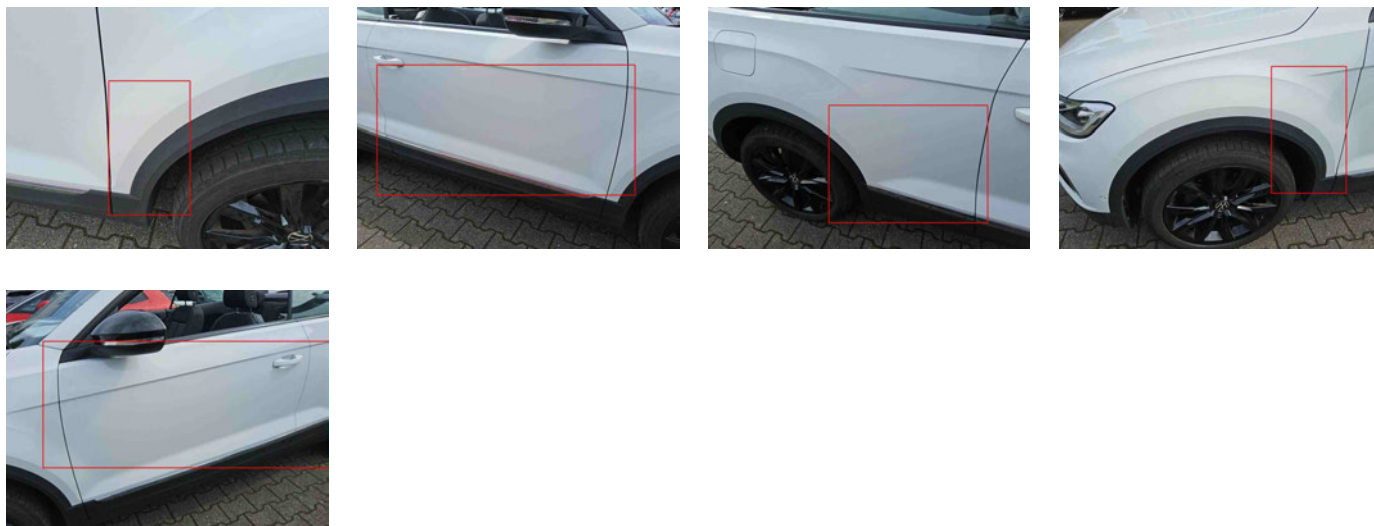
2 - Karosserie - Anhaftung - Reinigen

Flugrostansatz

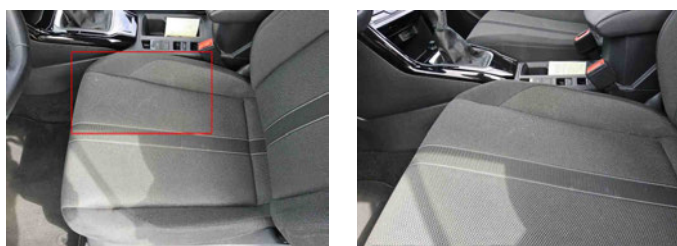
4 - Sitzbezug vorne links - Fleck - Reinigen
