**Auftrags-Nr:** 1002468158  
**Besichtigt am:** 28.05.2026 12:11  
**Berichts-Nr:** 10695253  
**FIN:** WVVZZZ3CZNE080625

# Zustandsbericht

- Protokoll der Fahrzeugbewertung -

Berichts-Nr: 10695253  
vom: 29.05.2026

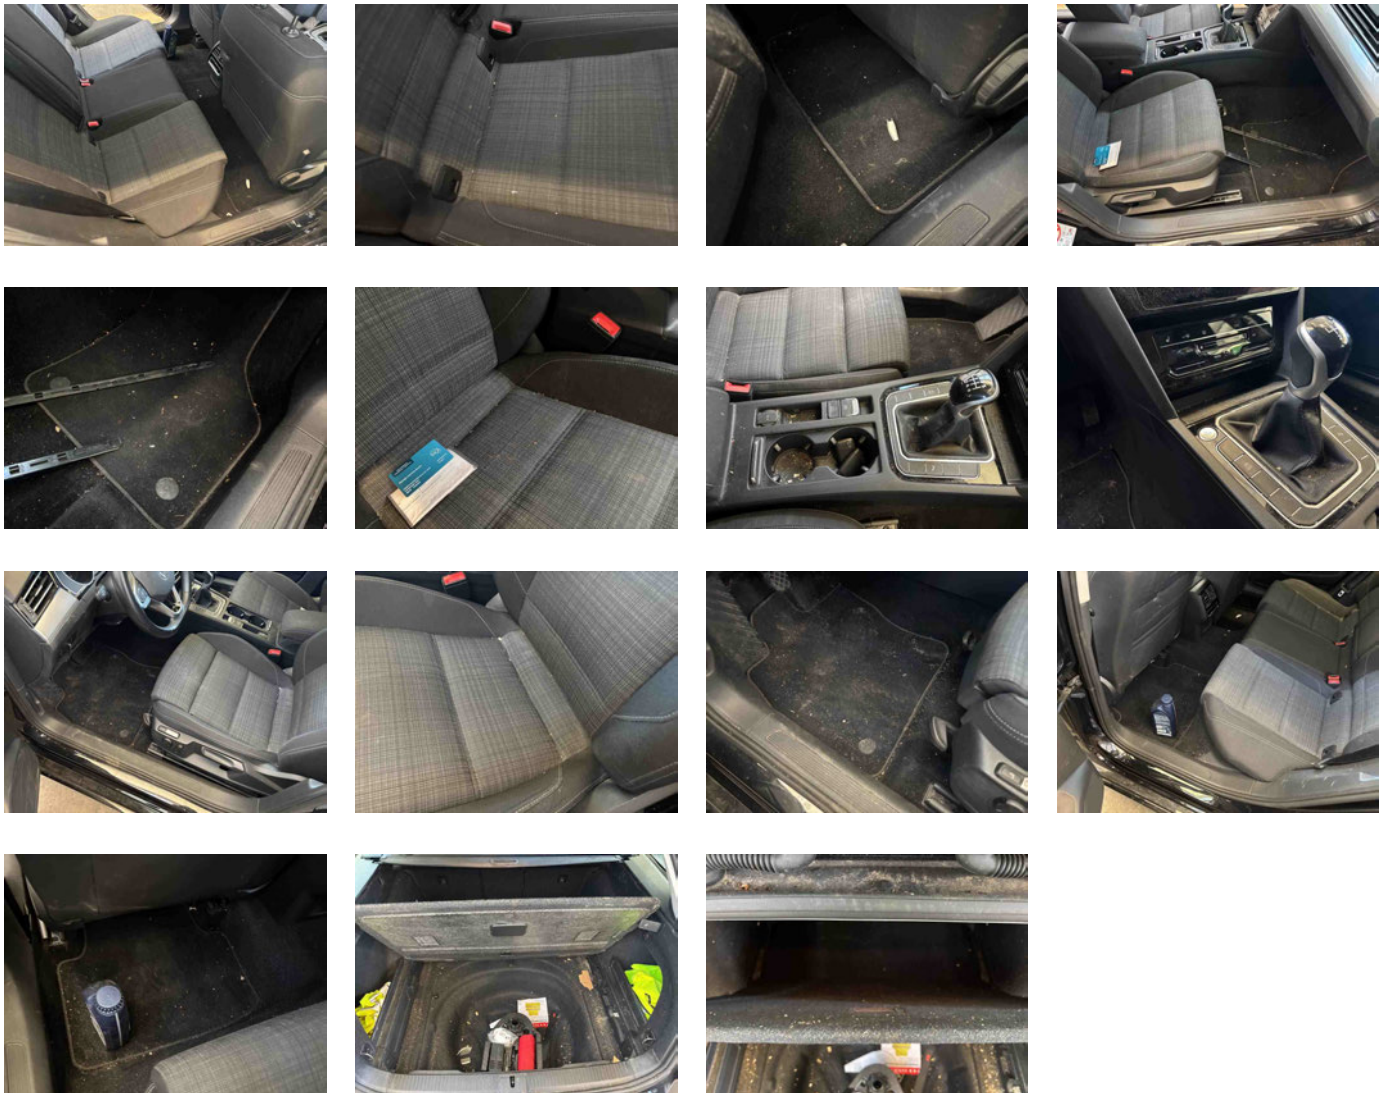
| Nr | Bauteil | Schadensbeschreibung | Reparaturempfehlung |
|---|---|---|---|
| 5 | Innenraum | Verschmutzt | Reinigen |

## 5 - Innenraum - Verschmutzt - Reinigen

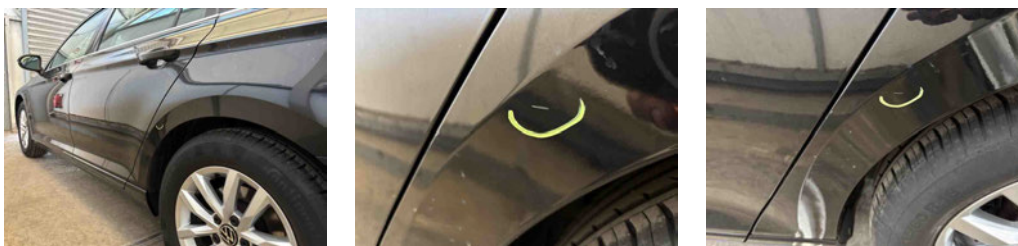
| Nr | Bauteil | Schadensbeschreibung | Reparaturempfehlung |
|---|---|---|---|
| 6 | Kotflügel hinten links | Kratzer | Spotrepair |

## 6 - Kotflügel hinten links - Kratzer - Spotrepair

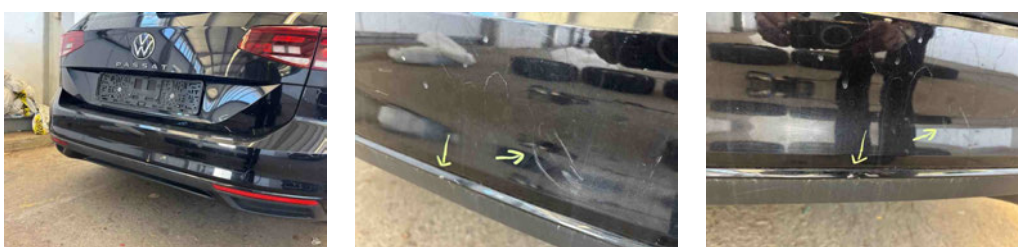
| Nr | Bauteil | Schadensbeschreibung | Reparaturempfehlung |
|---|---|---|---|
| 7 | Stoßfänger hinten | Kratzer | Spotrepair |

## 7 - Stoßfänger hinten - Kratzer - Spotrepair
