## Fahrzeugbeschreibung

**Fahrzeug:** FORD Transit Connect T200 L1 1,5 EcoBlue 55kW Basis Kasten-Lieferwagen 4-türig  
1499 ccm 75 PS / 55 KW Diesel 6-Gang Manuell

## Zustandsbericht

| Berichtsnummer : | 0000000925187-DE968 | | |

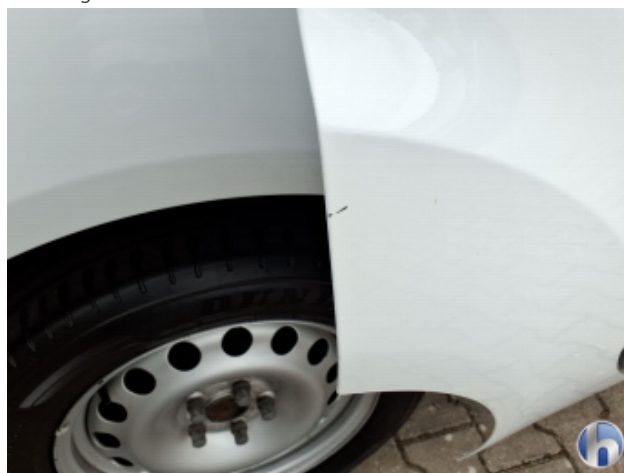
| 1. | Tür Hinten - Rechts | Kratzer | Smart Repair |

1. Tür Hinten - Rechts  
Kratzer - Smart Repair

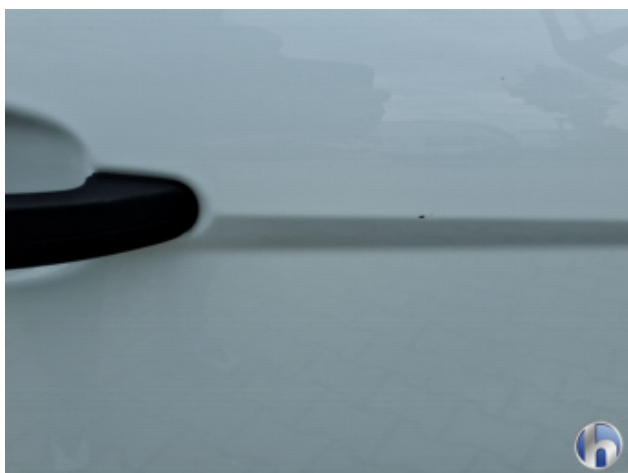
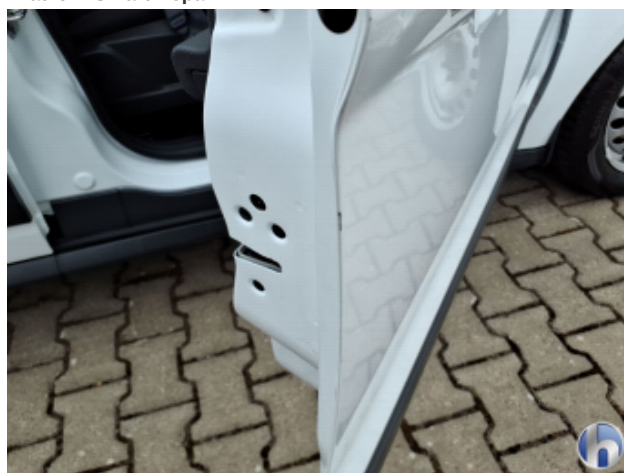
| 2. | Tür Vorne - Rechts | Gebrauchsspuren | Ohne Reparatur |

2. Tür Vorne - Rechts  
Gebrauchsspuren - Ohne Reparatur

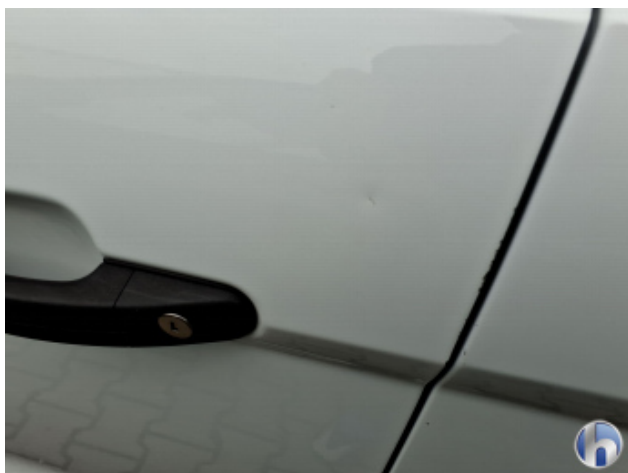
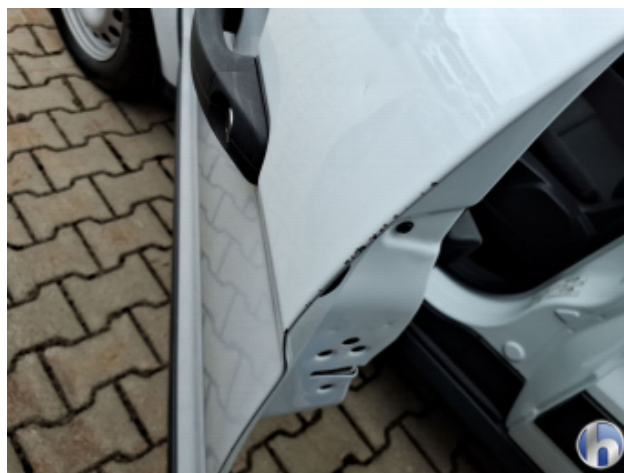
| 3. | Tür Vorne - Links | Beschädigt | Smart Repair |

3. Tür Vorne - Links  
**Beschädigt - Smart Repair**

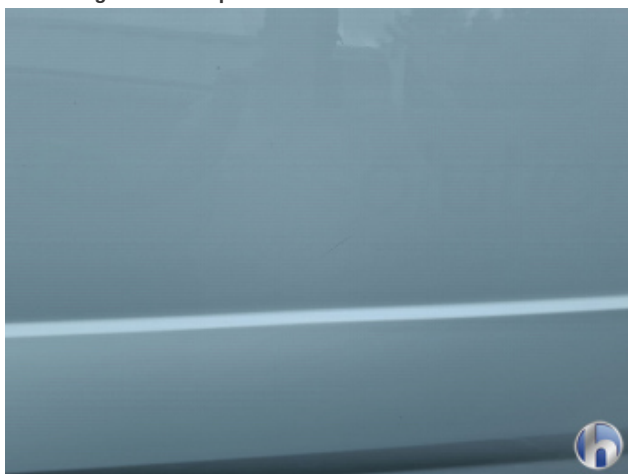
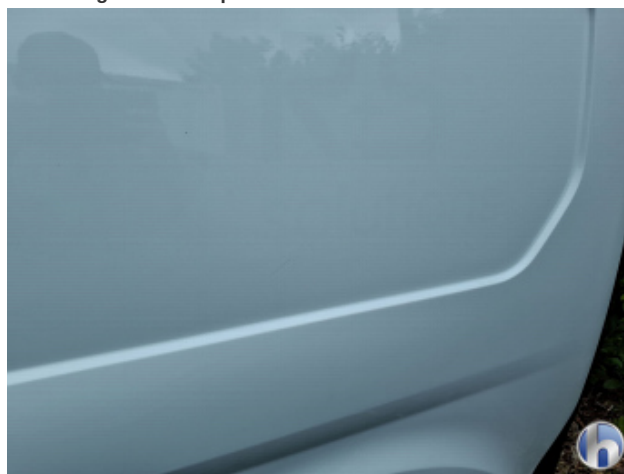
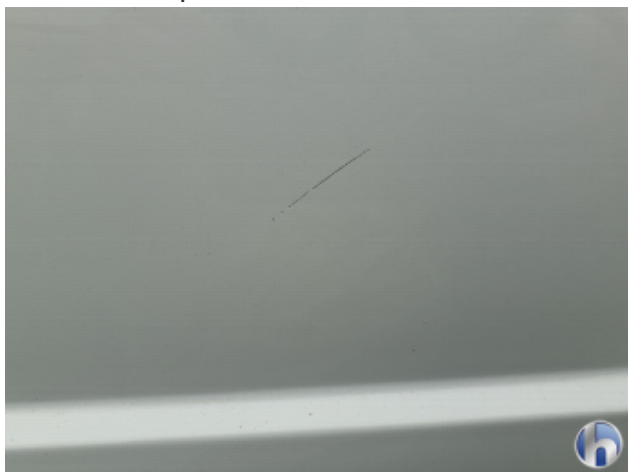
| 4. | Seitenwand - Hinten - Links | Kratzer | Smart Repair |

4. Seitenwand - Hinten - Links  
**Kratzer - Smart Repair**

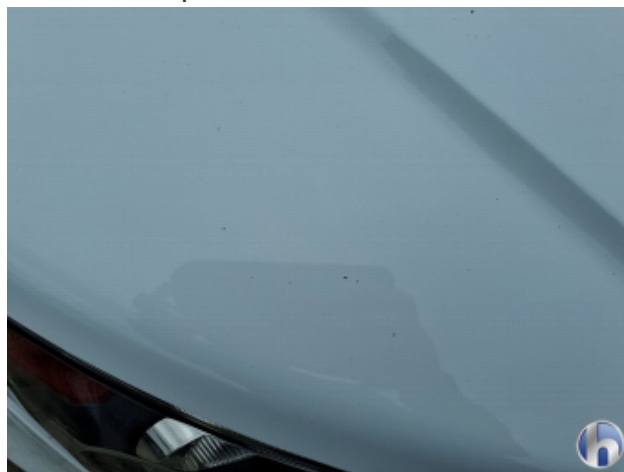
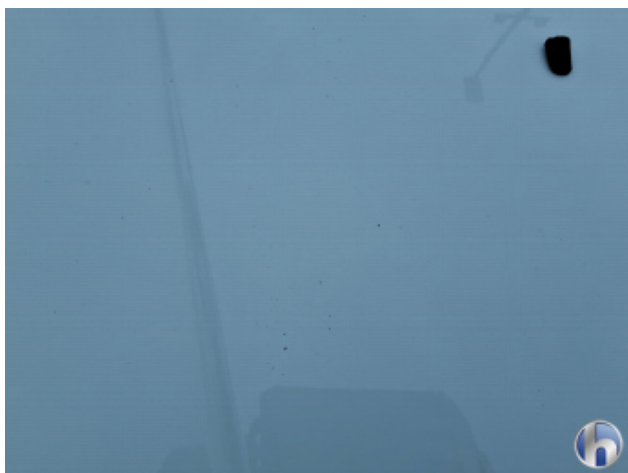
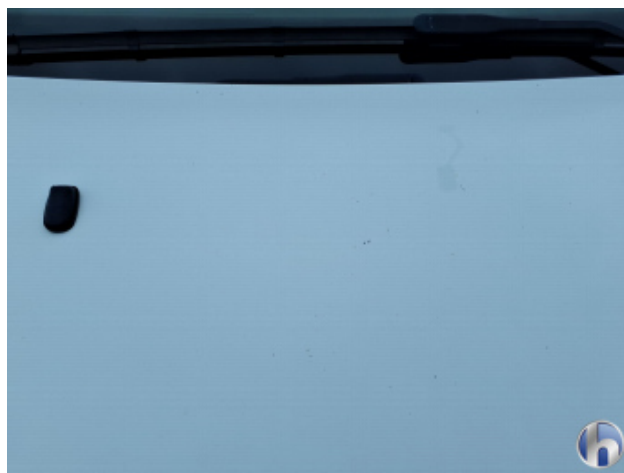
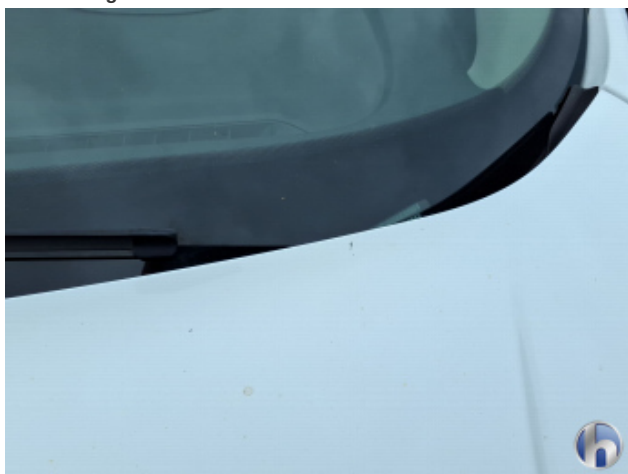
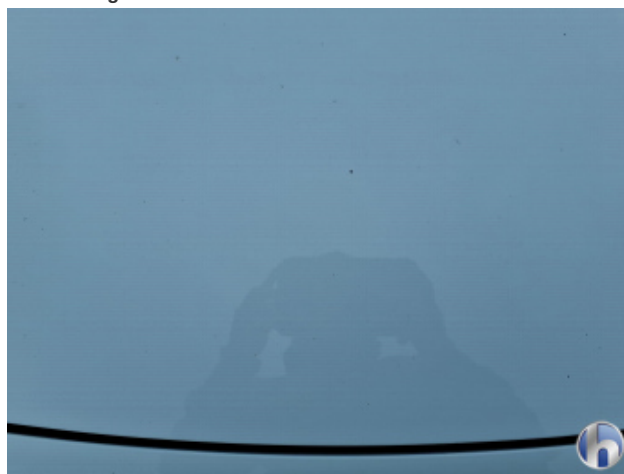
| 5. | Motorhaube | Steinschlag | Lackieren |

5. Motorhaube  
**Steinschlag - Lackieren**
