# LYNK & CO

## Lynk & Co 01

### Informazioni Veicolo

### Riepilogo dei danni

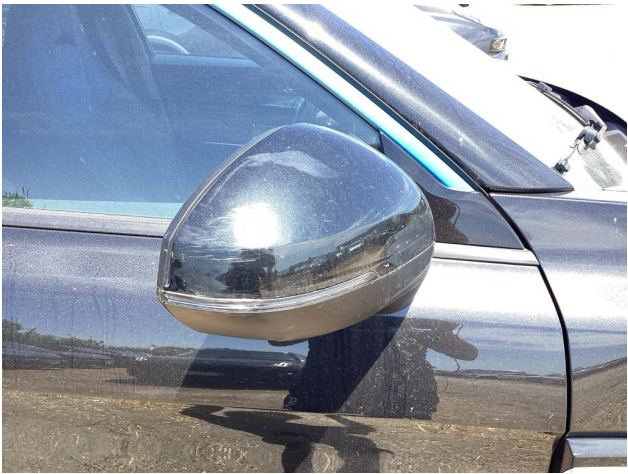
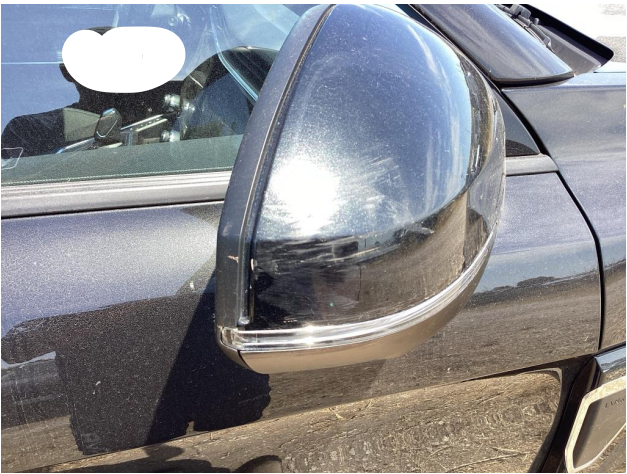
Calotta retrovisore esterno dx

Graffiature  
Verniciatura  
Destra

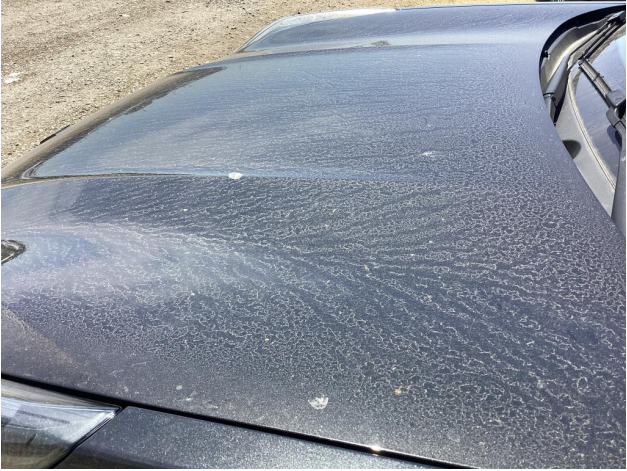
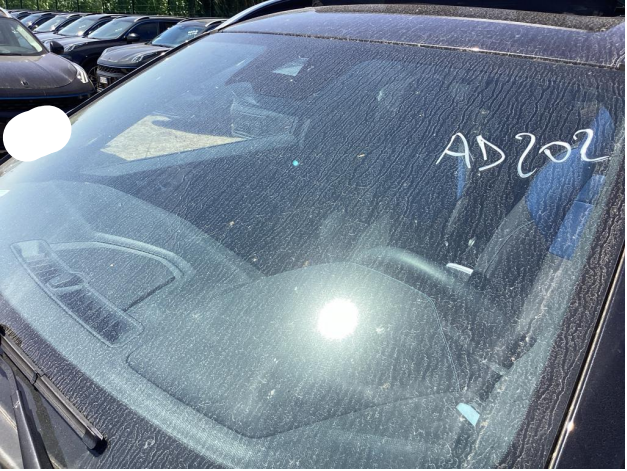
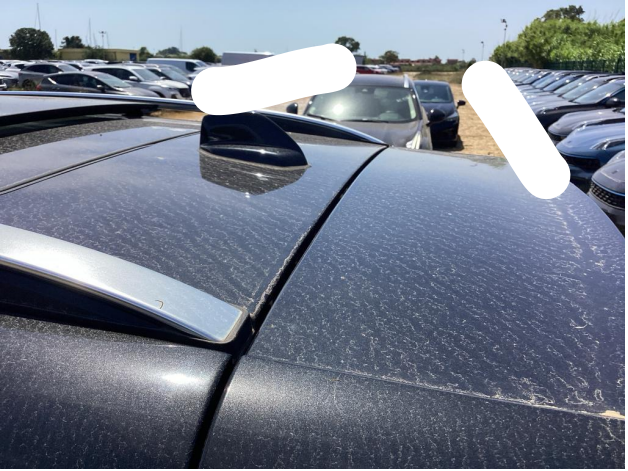
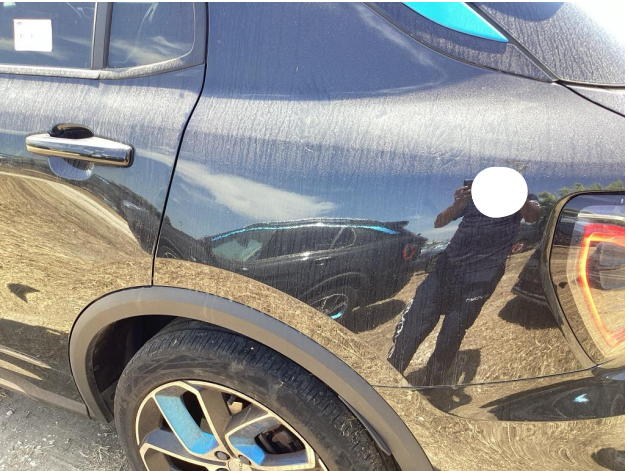
Carrozzeria/Corpo

Senza danni  
Nessuna riparazione  
Tetto e altri

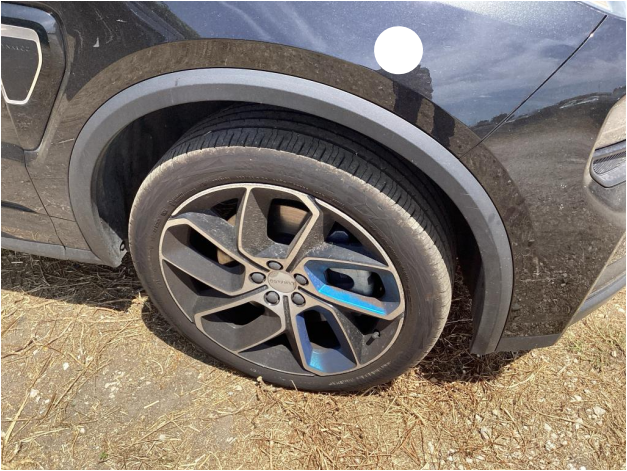
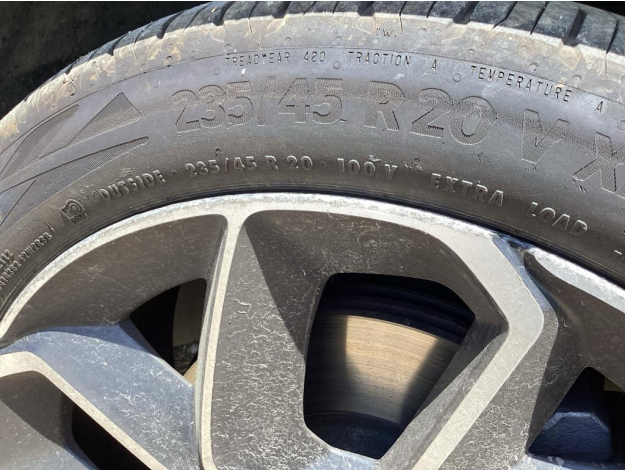
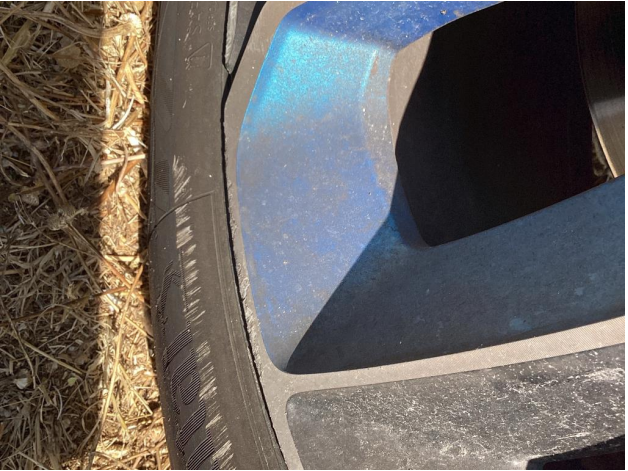
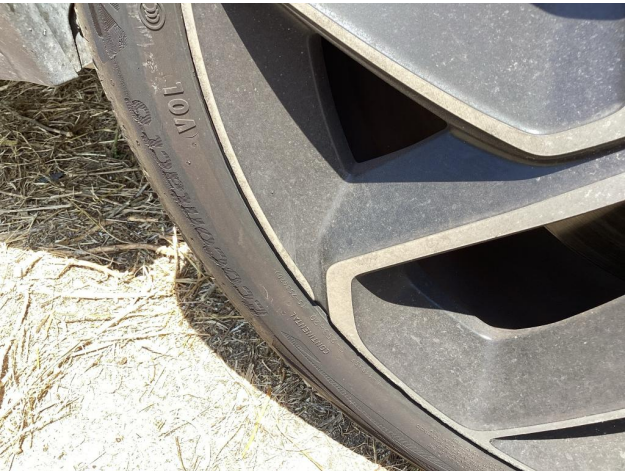
Cerchio in lega ant. Dx

Graffiature  
Riparare / sostituire (somma forfettaria)  
Ruote

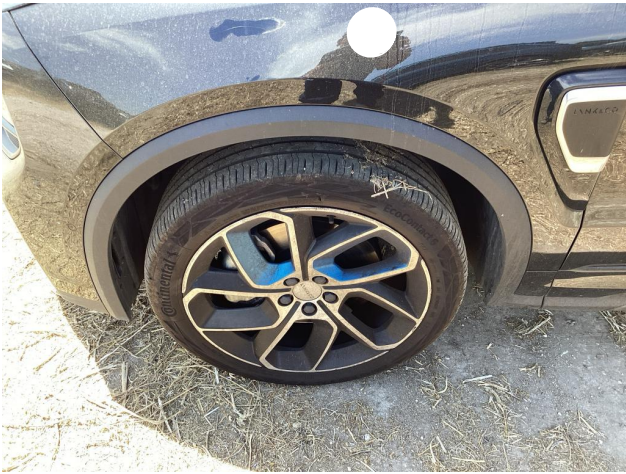
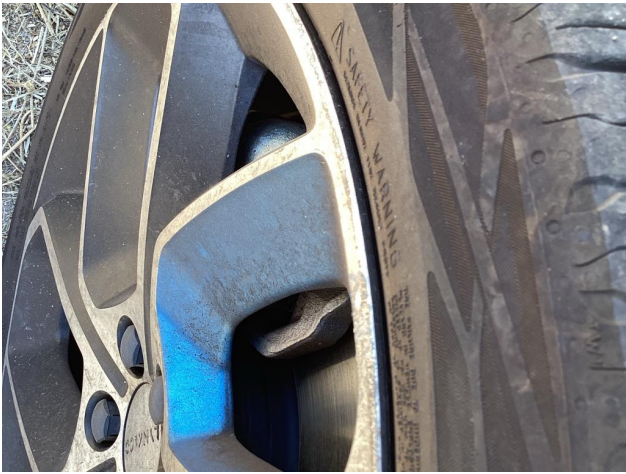
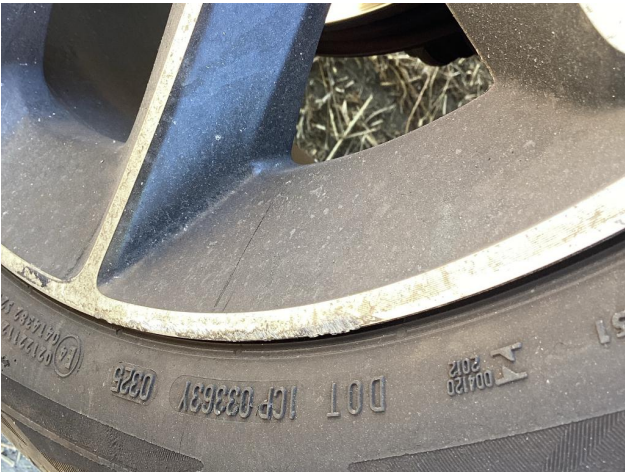
Cerchio in lega ant. Sx

Graffiature

Riparare / sostituire (somma forfettaria)

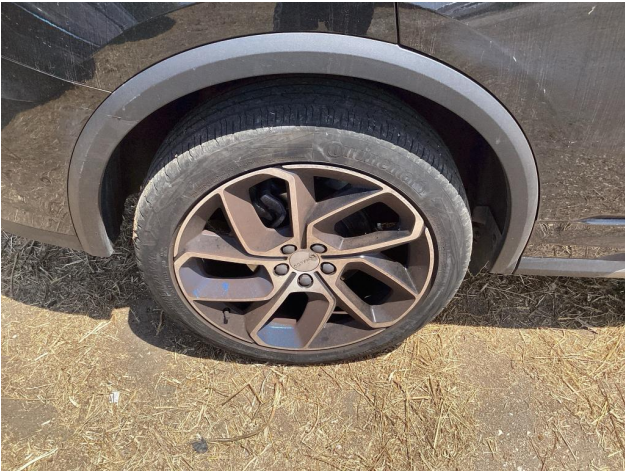
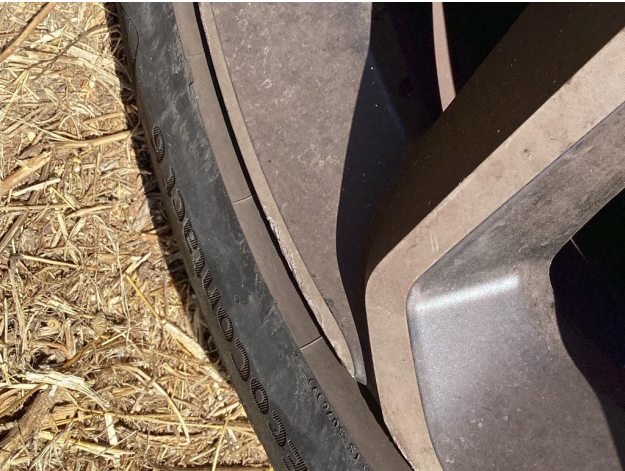
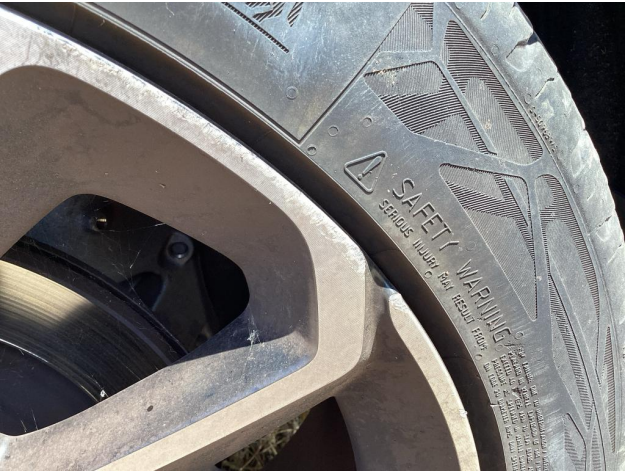
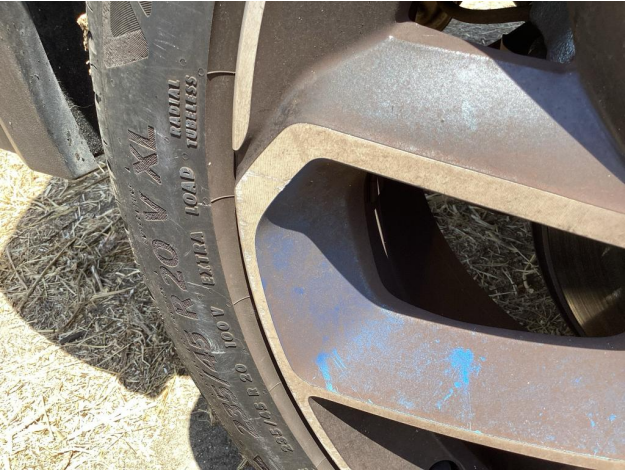
Cerchio in lega post. Dx

Graffiature

Riparare / sostituire (somma forfettaria)

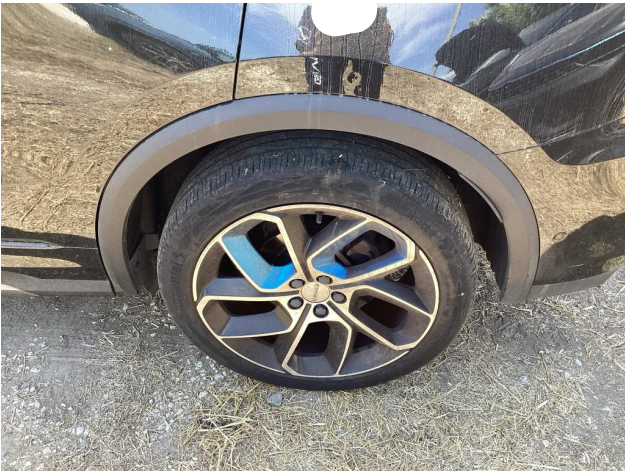
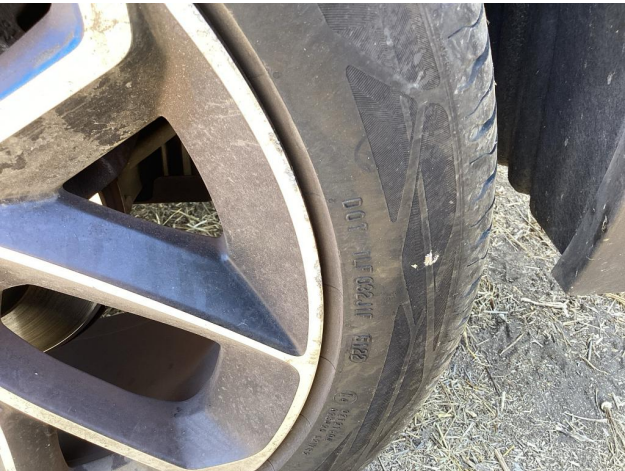
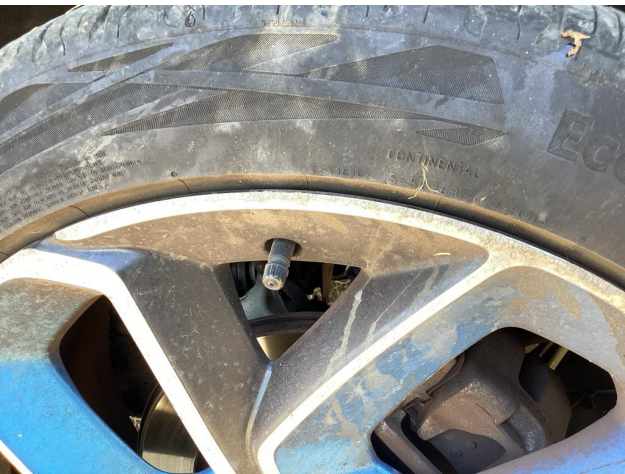
Cerchio in lega post. Dx

Graffiature

Riparare / sostituire (somma forfettaria)

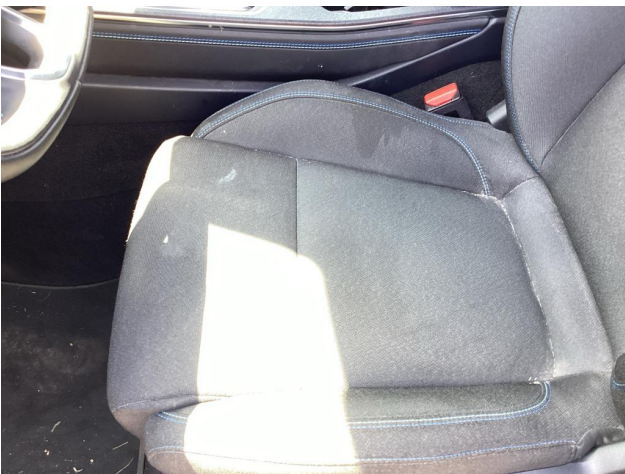
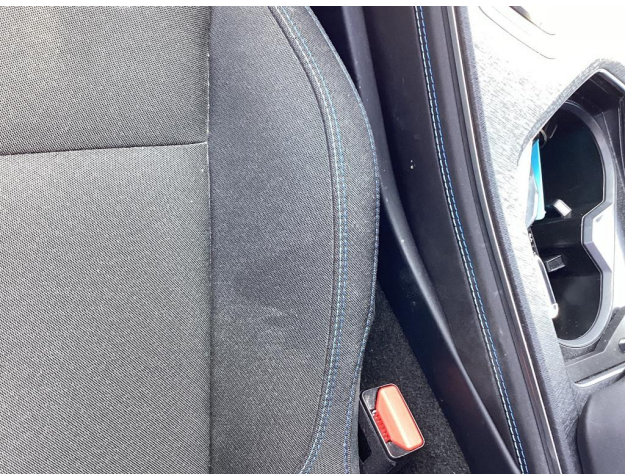
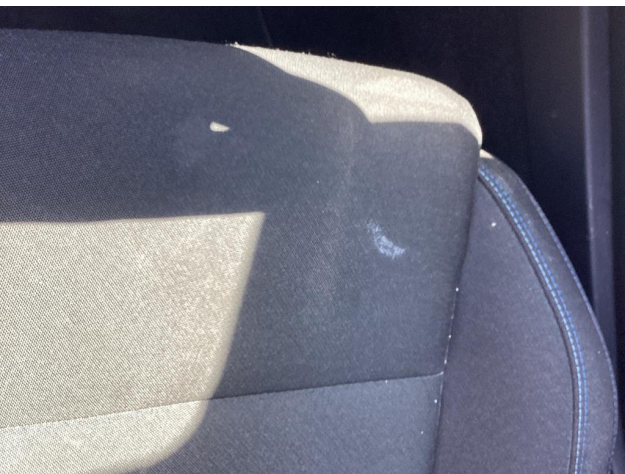
Interno veicolo

Sporco

Pulizia chimica

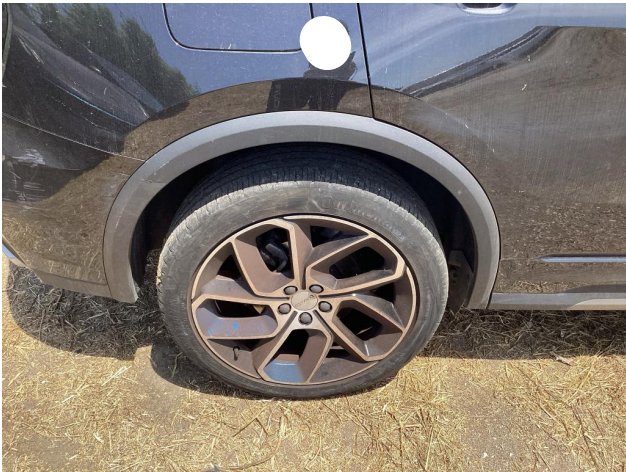
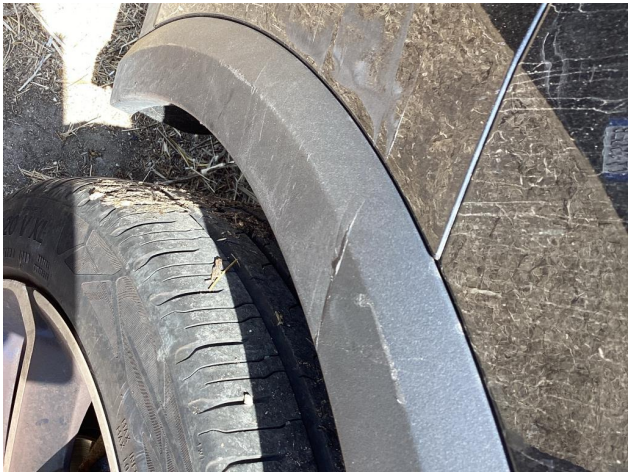
Modanatura arco passaruota post. Dx

Graffiature  
Sostituire  
Ruote

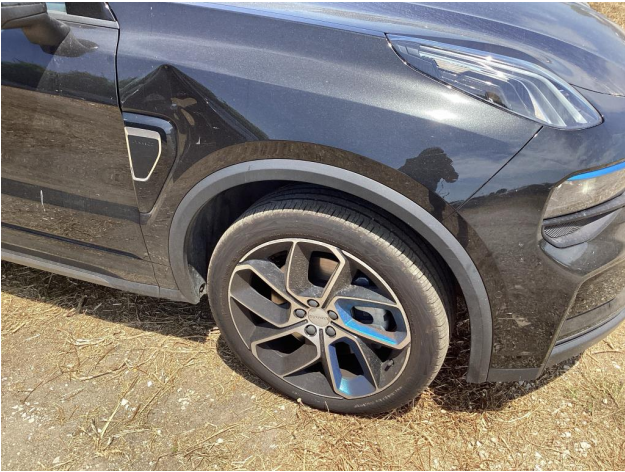
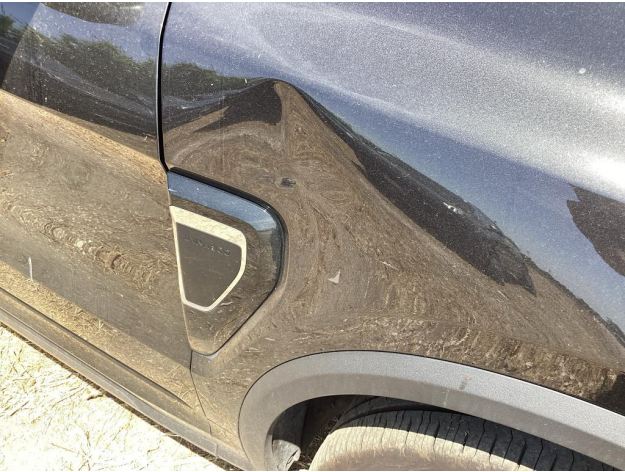
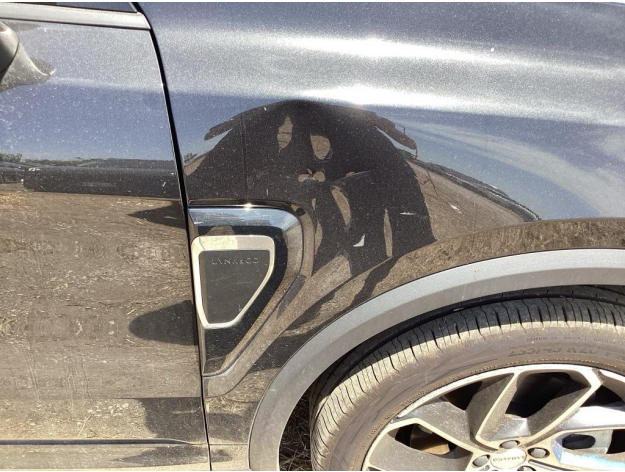
Parafango ant. Dx

Ammaccatura  
Sostituire e dipingere  
Destra

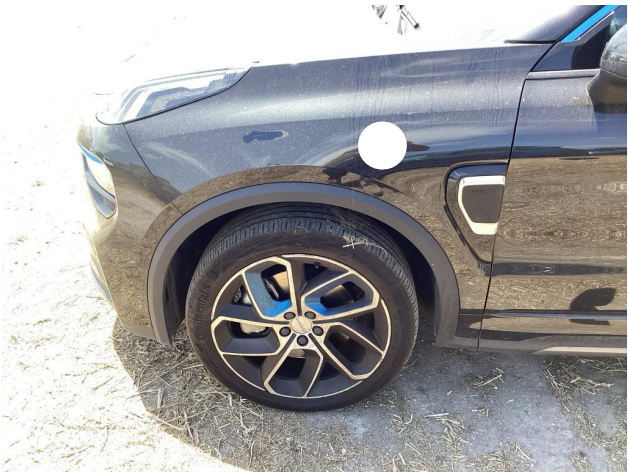
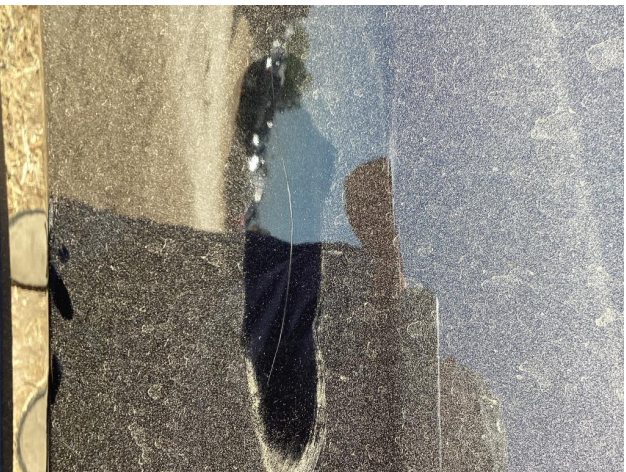
Parafango ant. Sx

Graffiature  
Verniciatura  
Sinistra

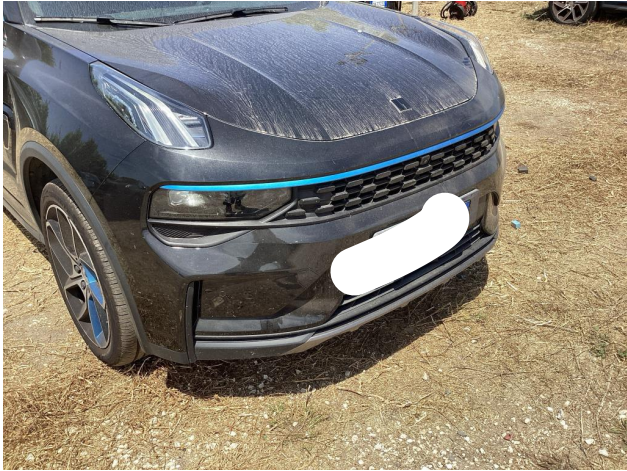
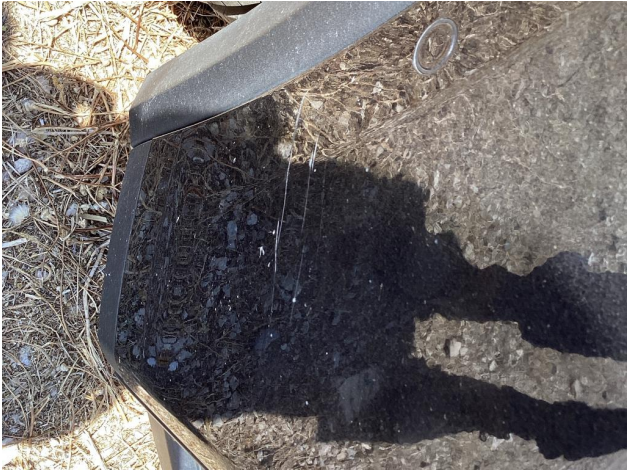
**Paraurti ant.**  
Graffiature  
Verniciatura  
Davanti

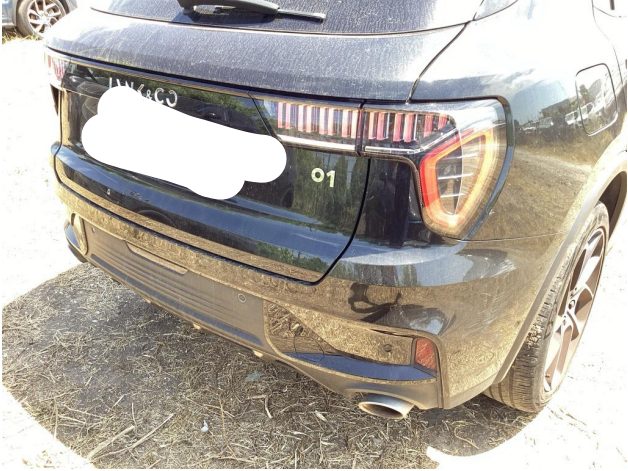
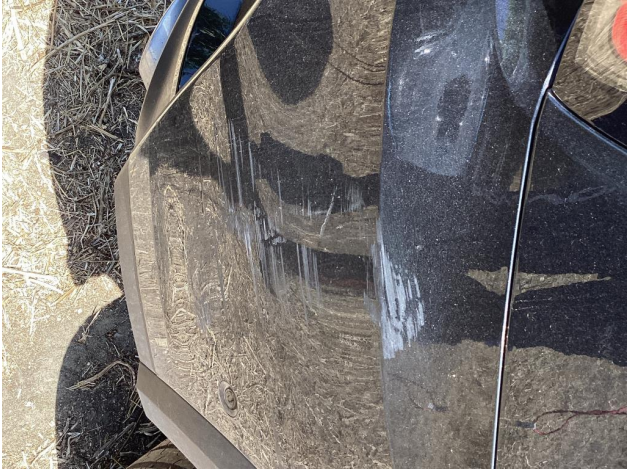
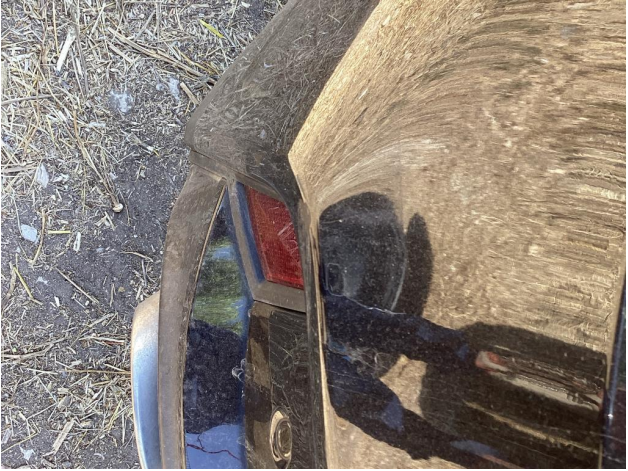
**Paraurti post.**  
Graffiature  
Verniciatura  
Dietro/posteriore

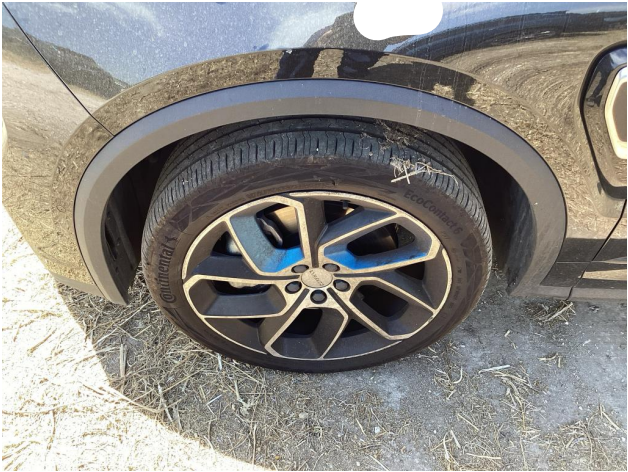
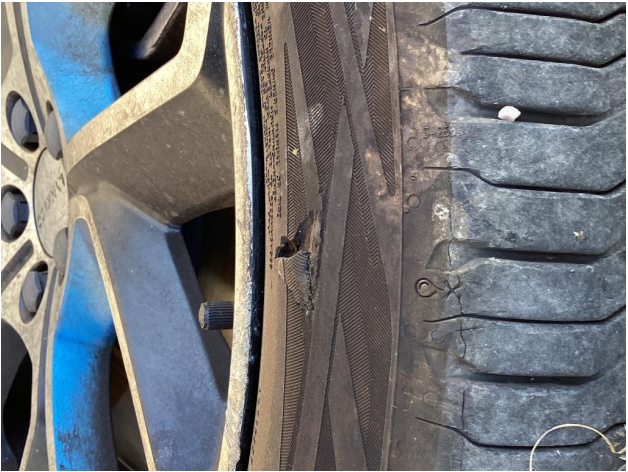
**Pneumatico ant. Sx**  
Strappo/tagliato  
Sostituire  
Ruote

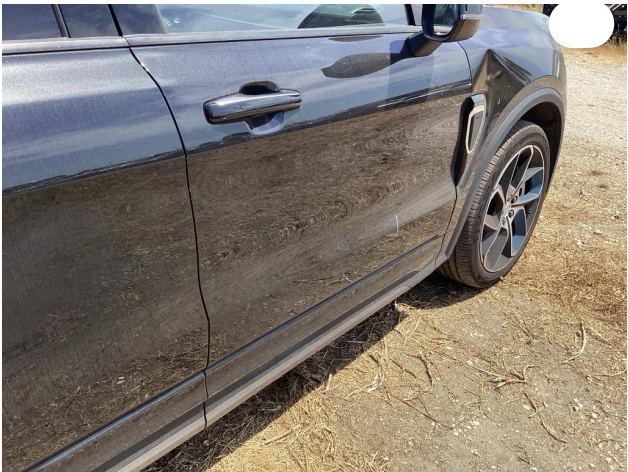
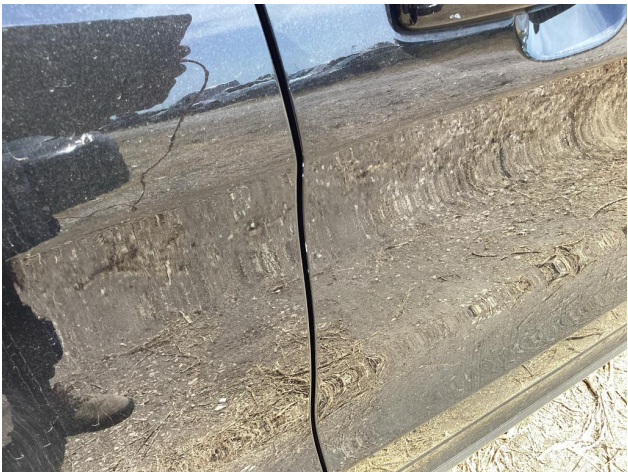
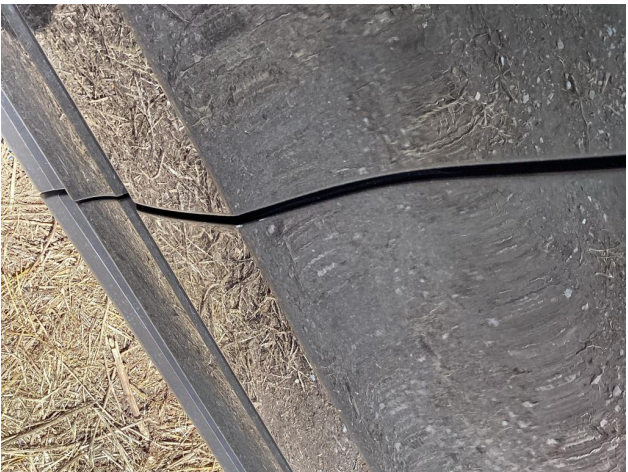
**Porta ant. Dx**  
Graffiature  
Verniciatura  
Destra

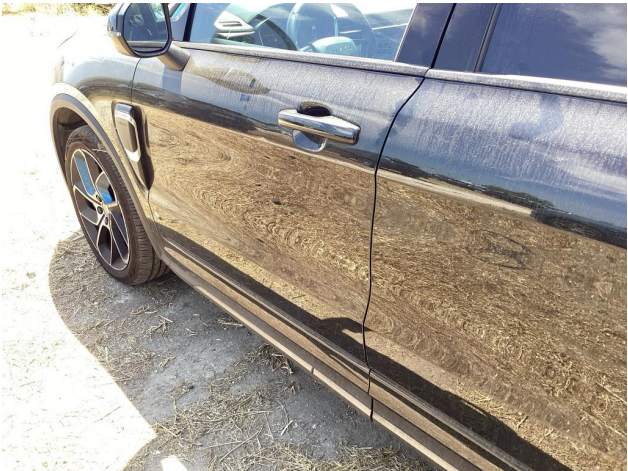
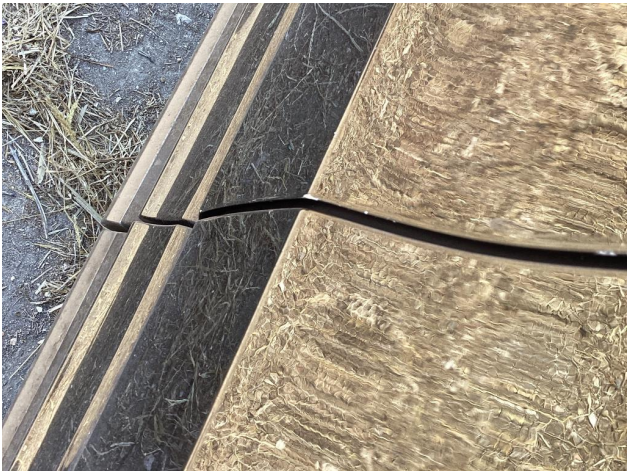
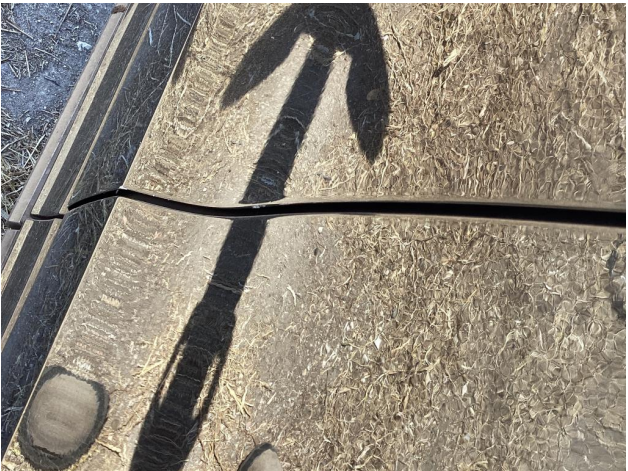
Porta ant. Sx

Graffiature  
Verniciatura  
Sinistra

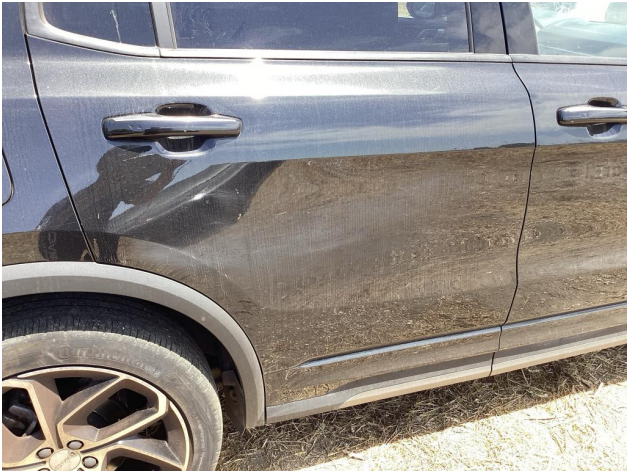
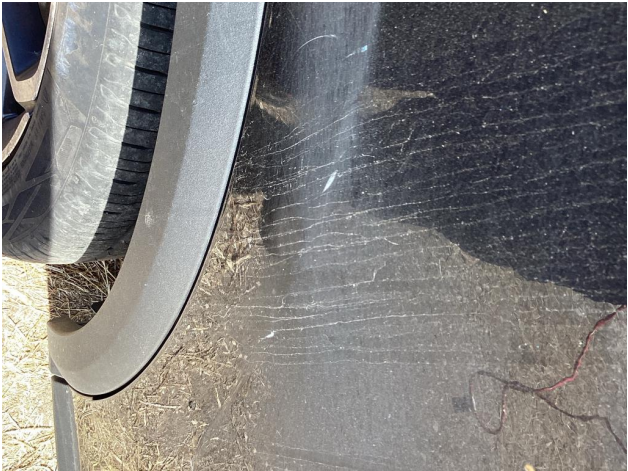
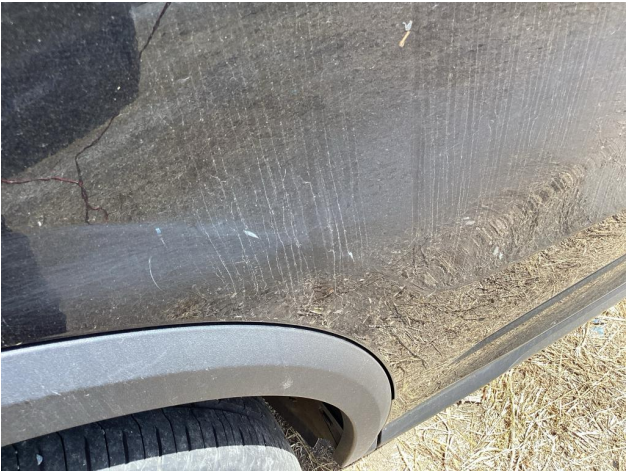
Porta post. Dx

Graffiature  
Verniciatura  
Destra

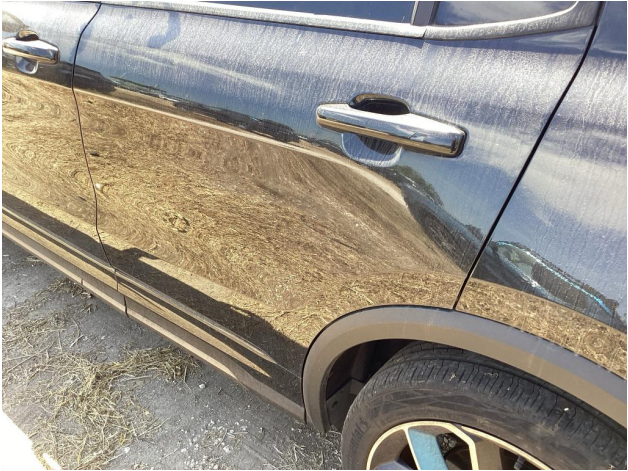
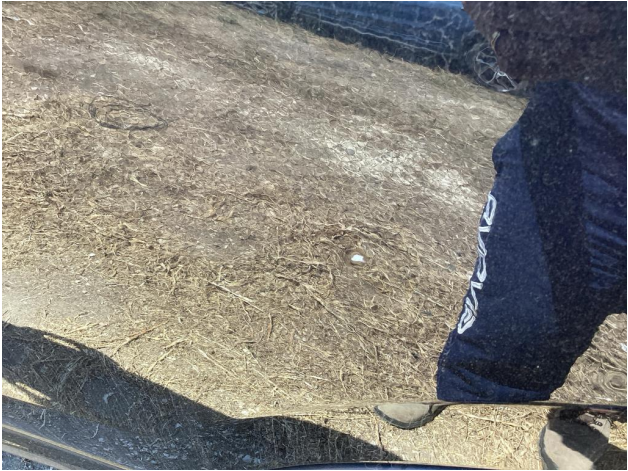
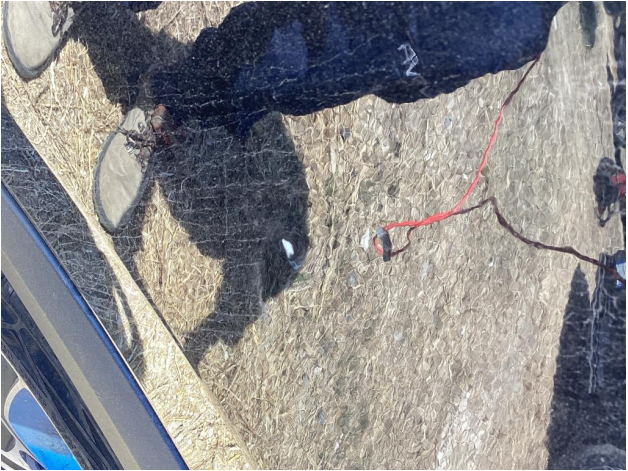
Porta post. Sx

Ammaccatura  
Riparare e dipingere  
Sinistra

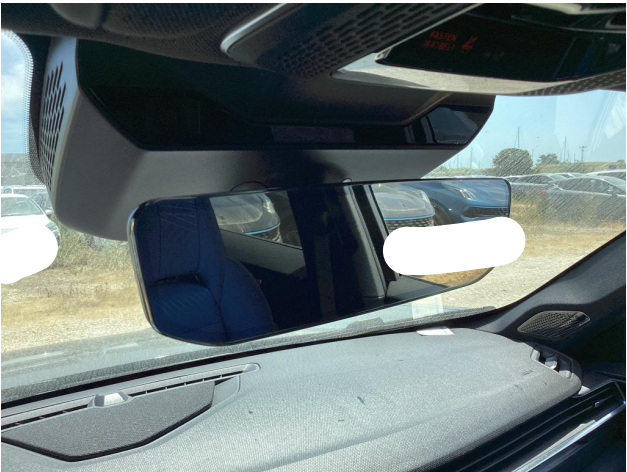
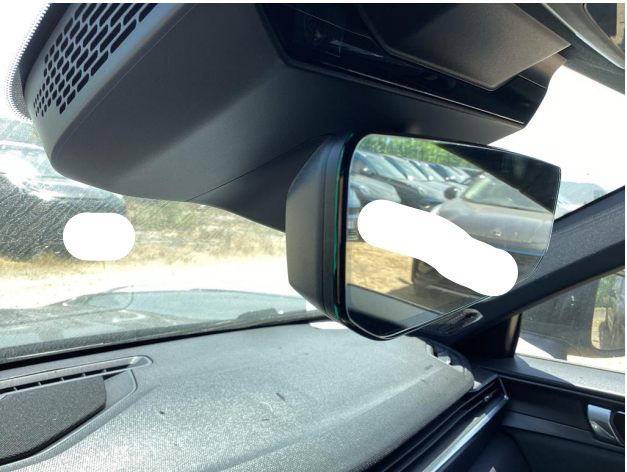
Specchio int

Rotto  
Sostituire  
Interni

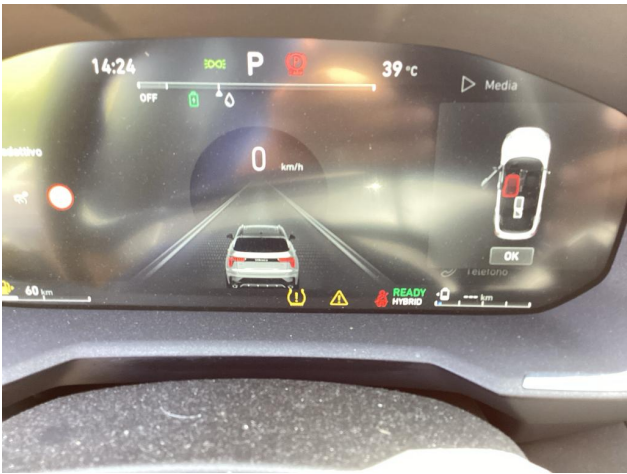
Spia accesa

Spia lampeggiante  
Controllo/Controllare  
Interni
