| Model | Mokka/Mokka X |
| VIN | VXKUSHNEKNW036507 |

# Zustandsbericht / Minderwertgutachten

Mobility Concept GmbH, Grünwalder Weg 34, 82041 Oberhaching  
02.07.2026

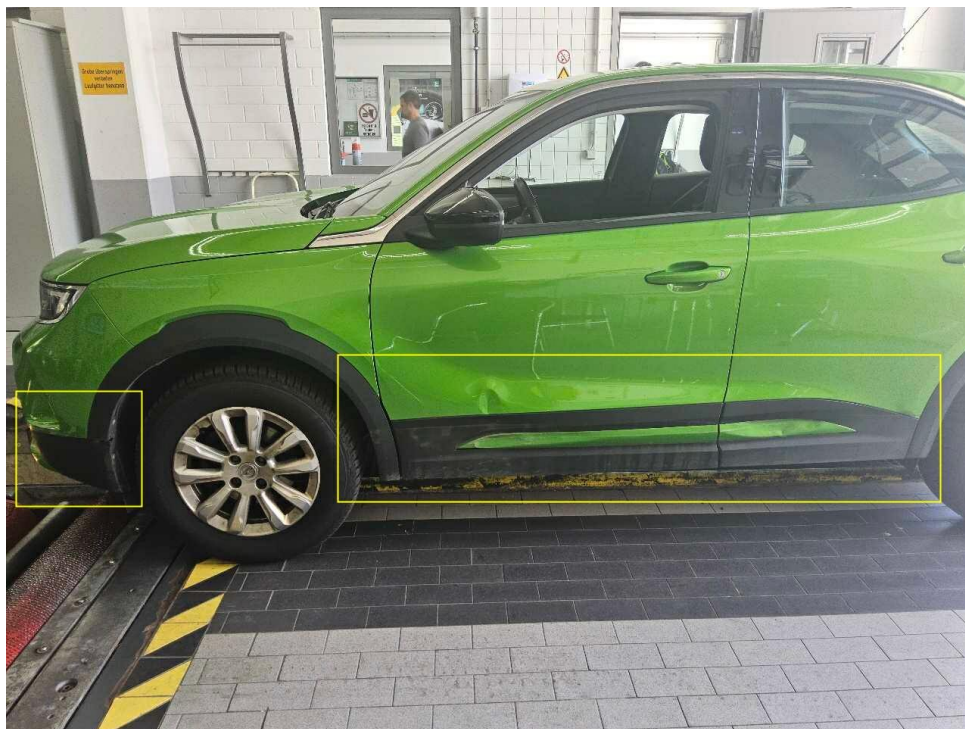
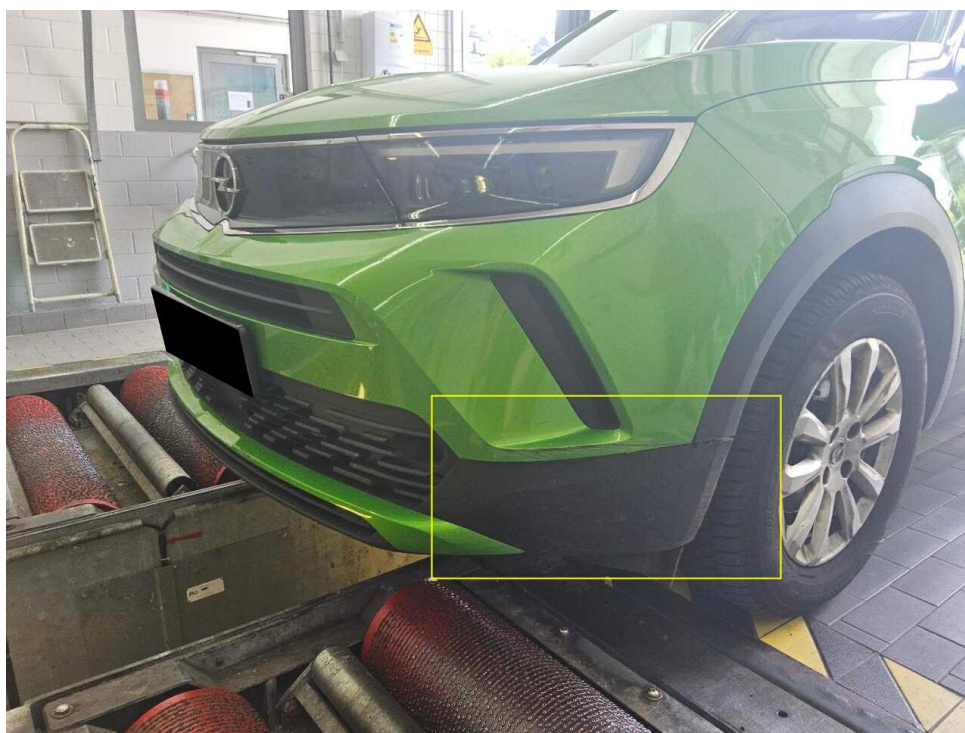
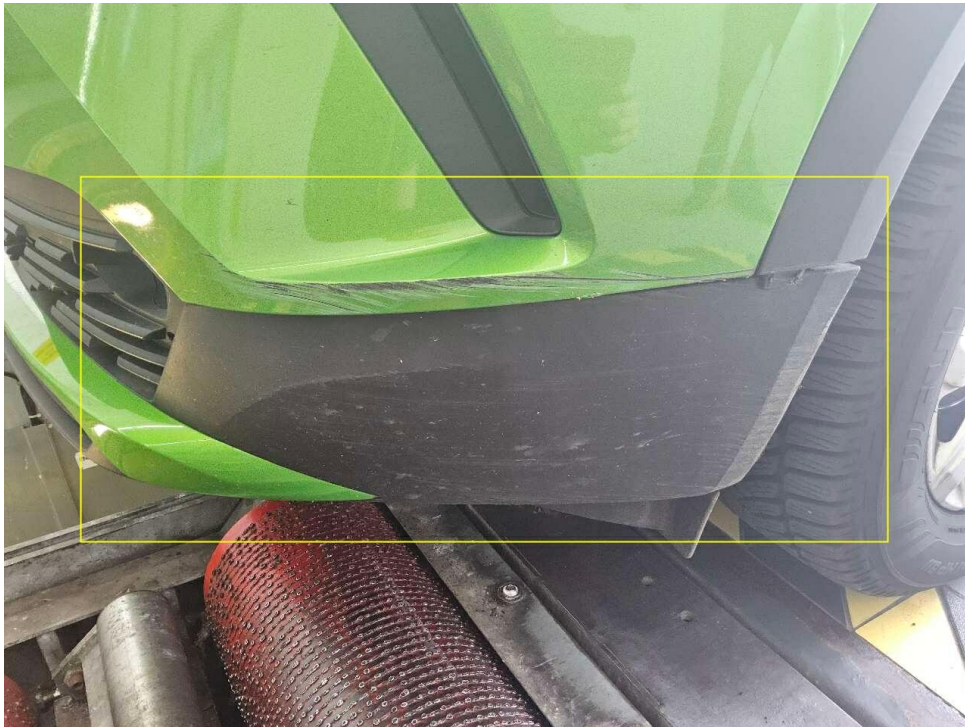
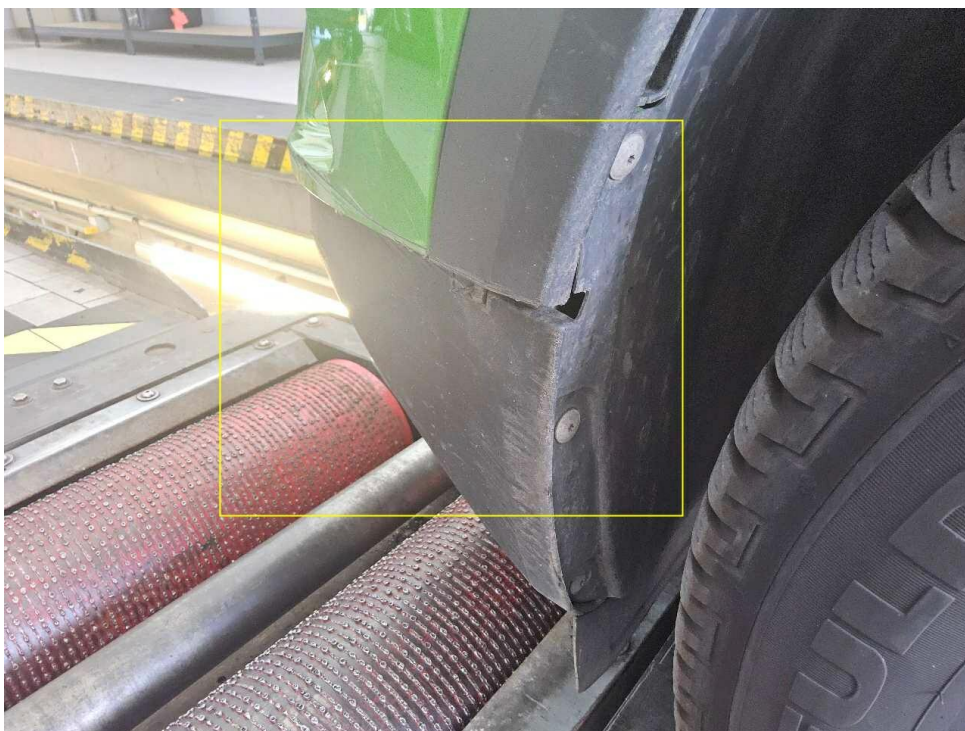
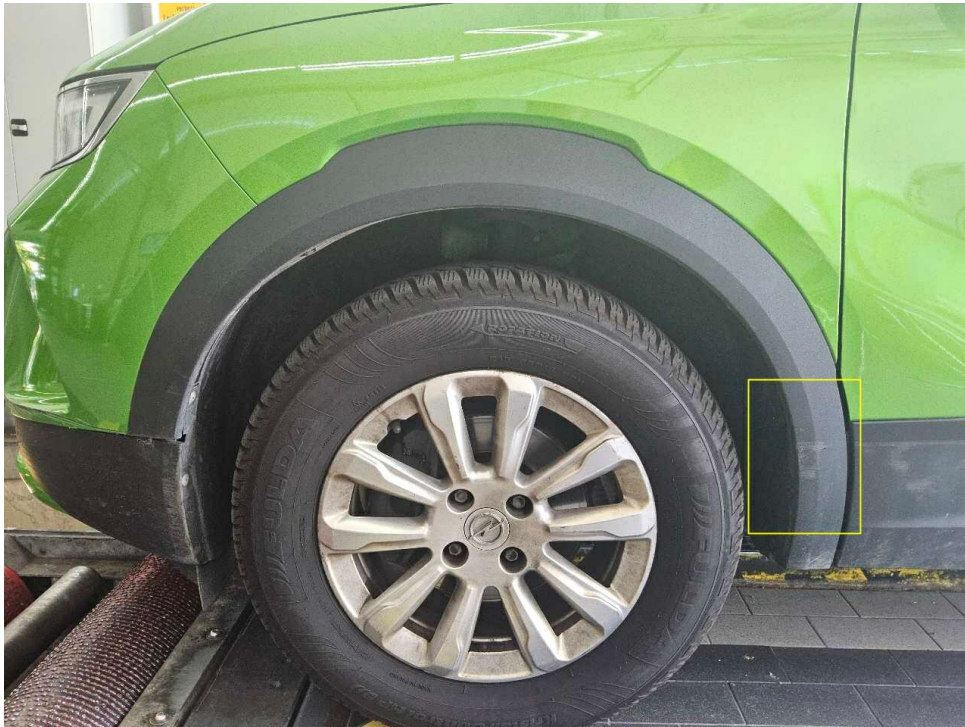
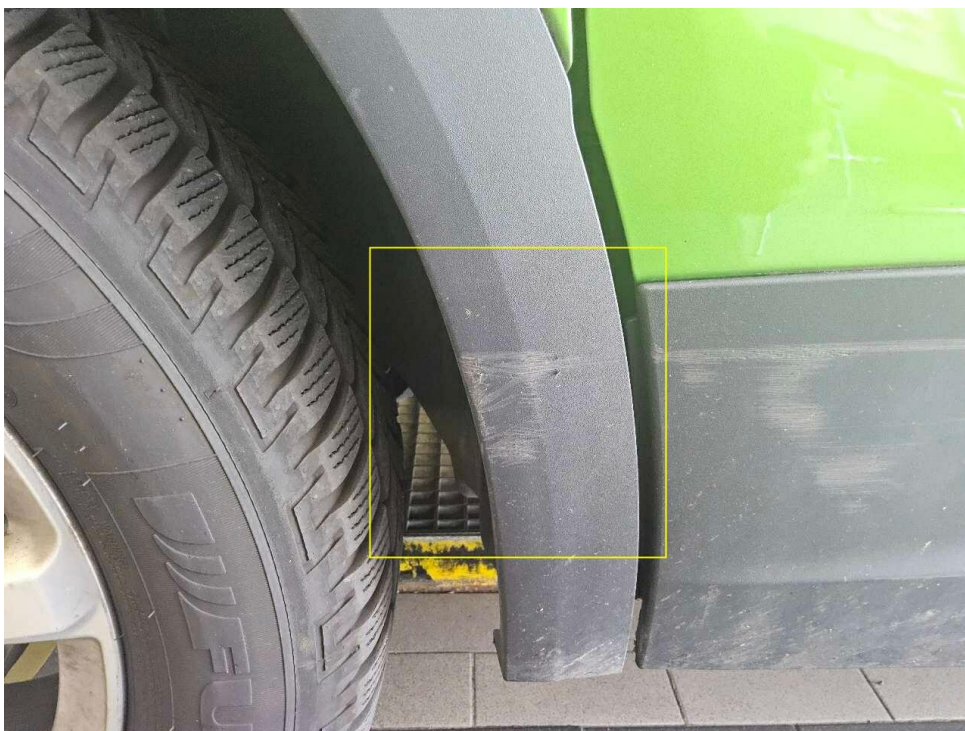
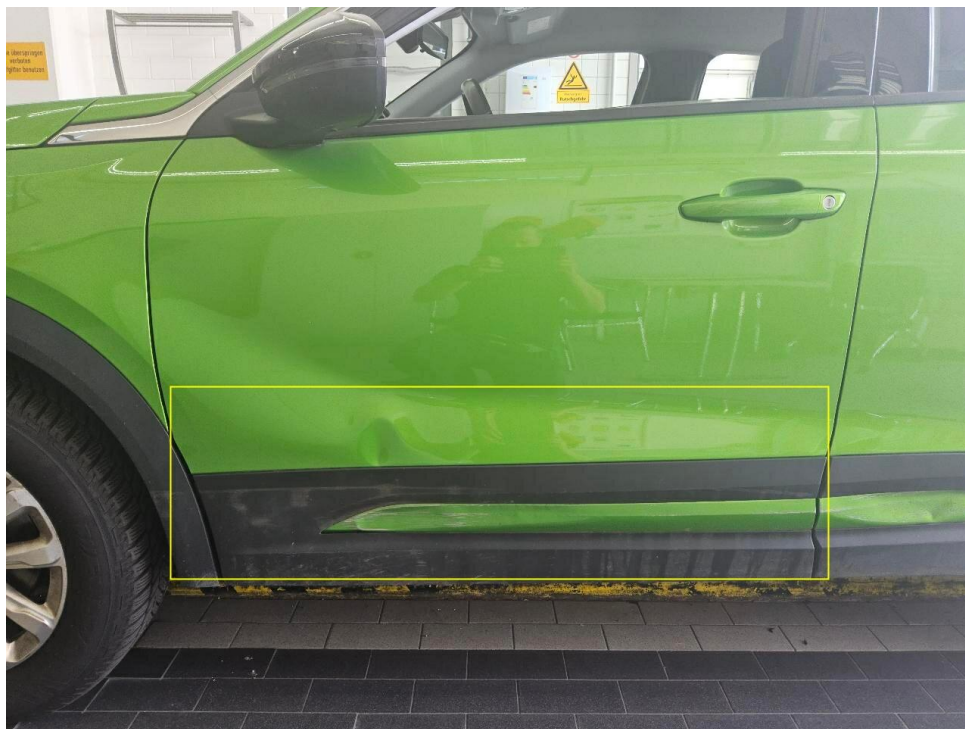
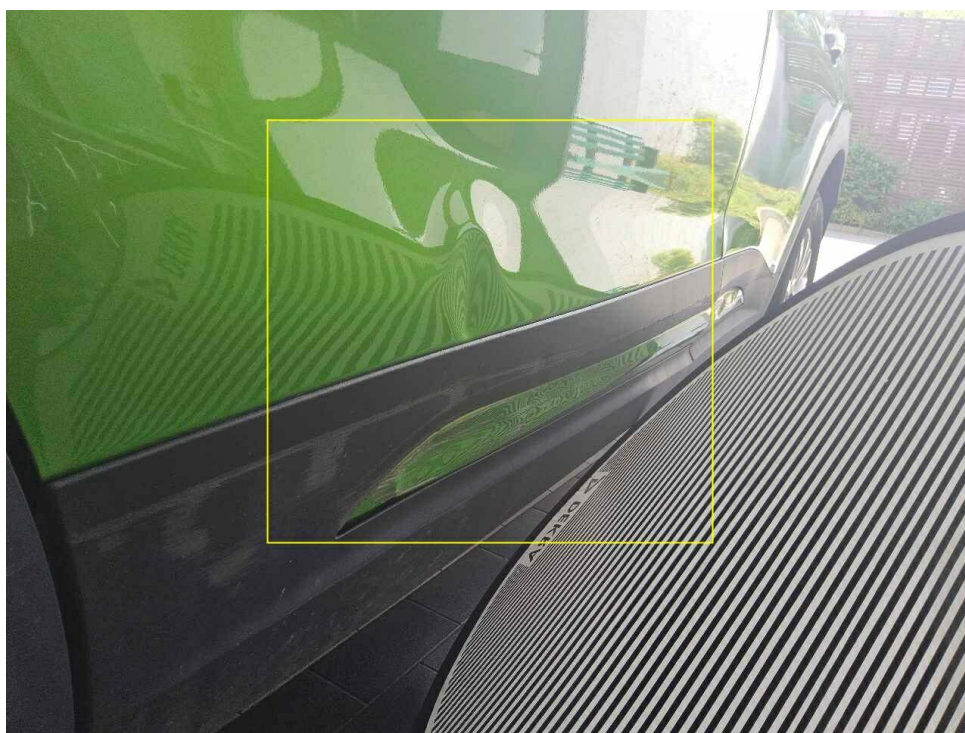
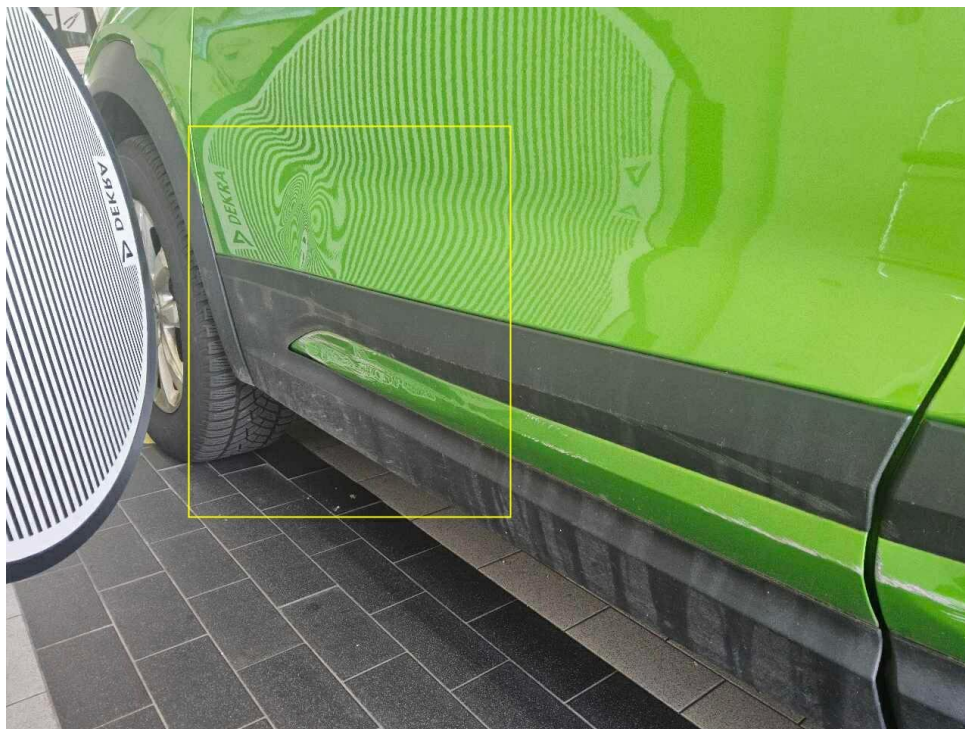
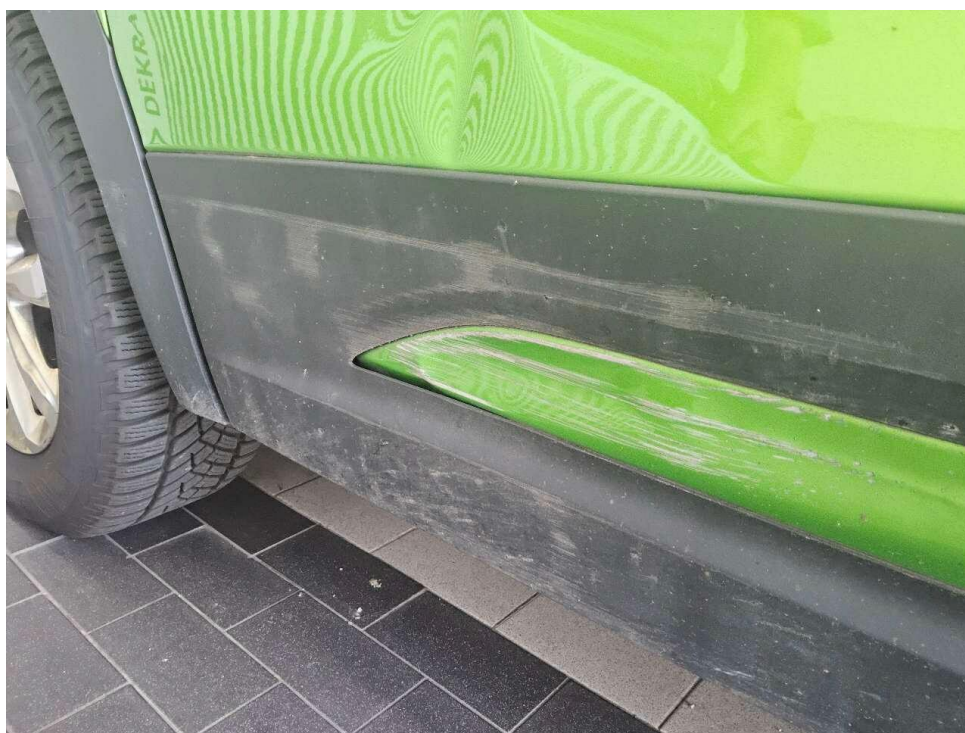
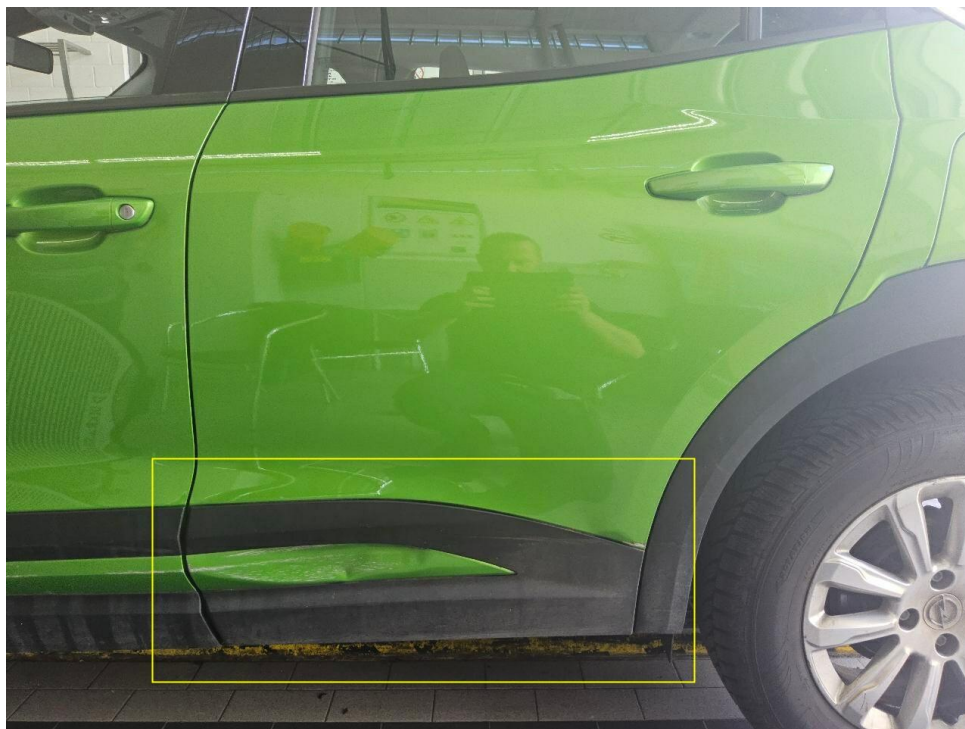
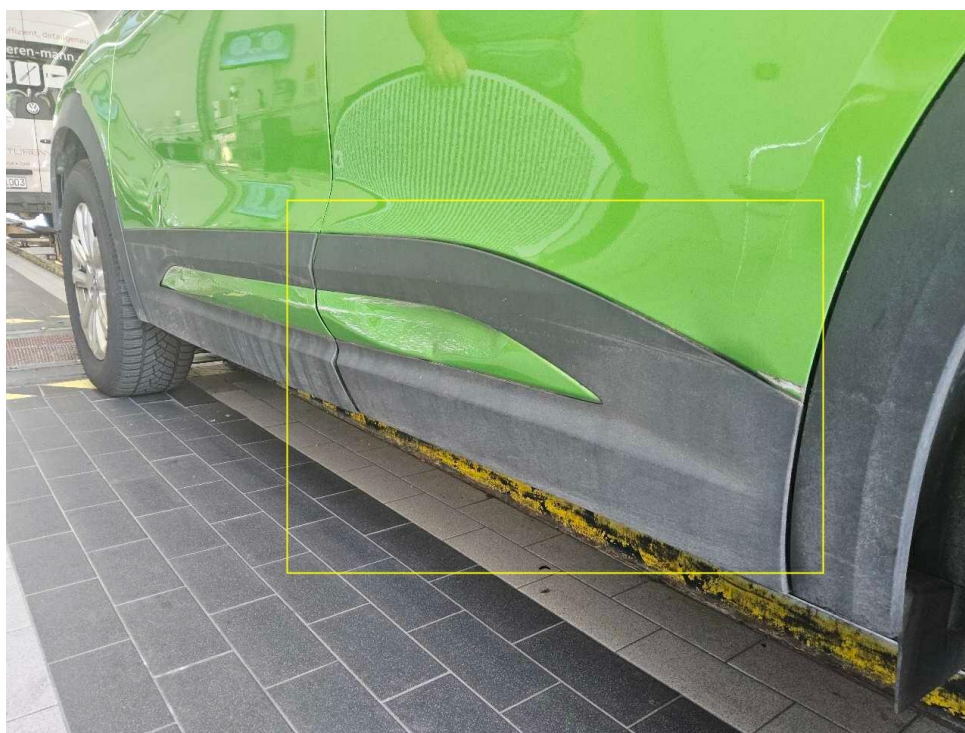
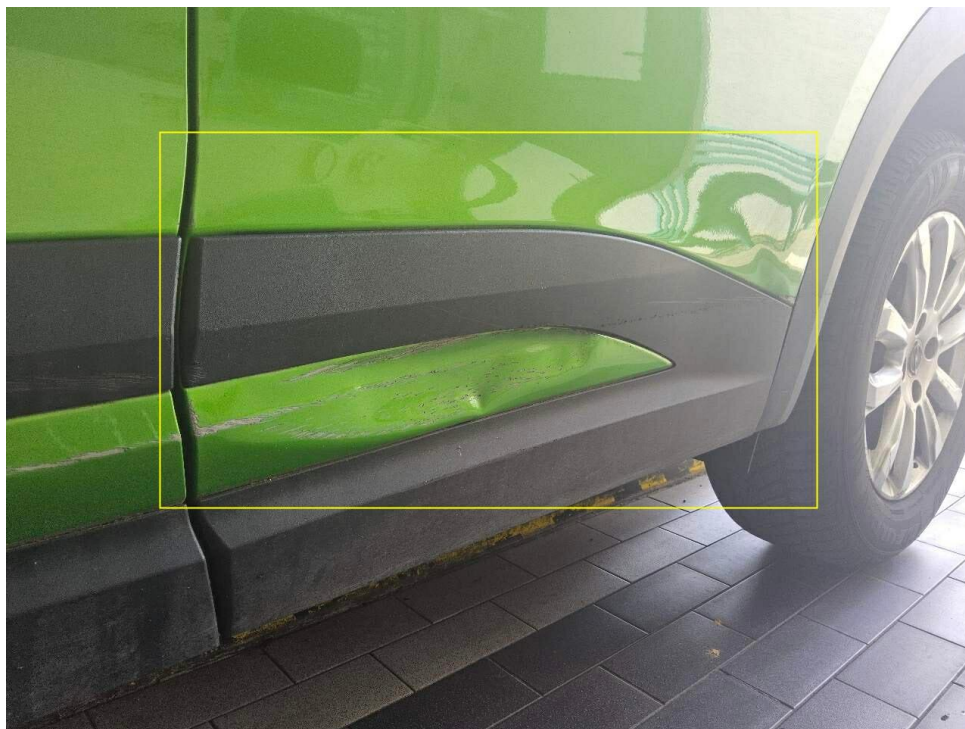
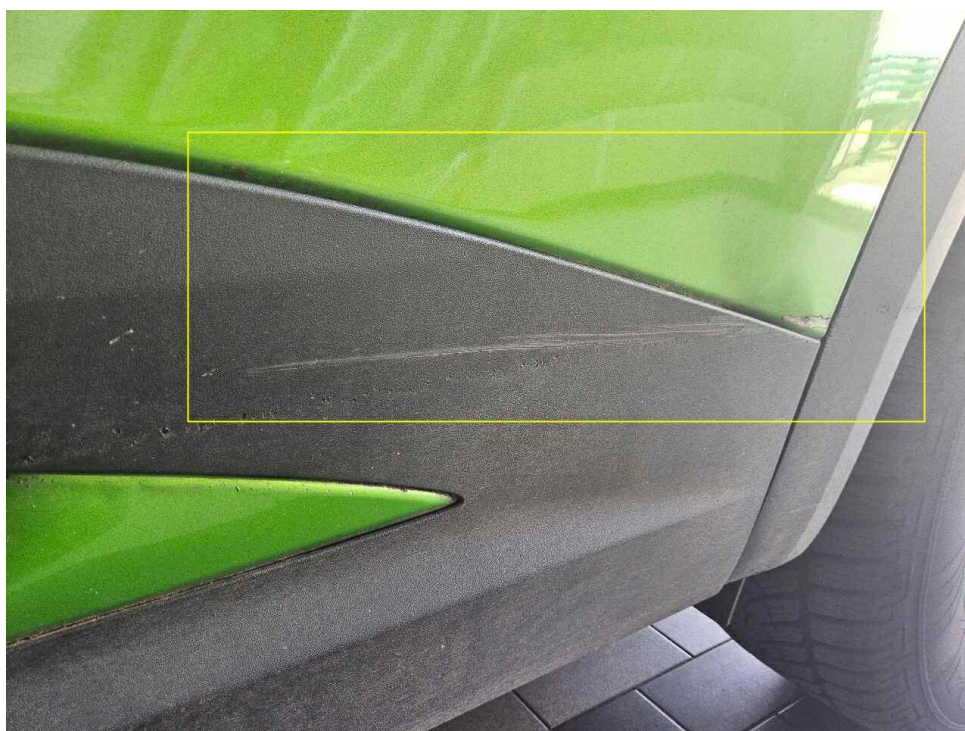
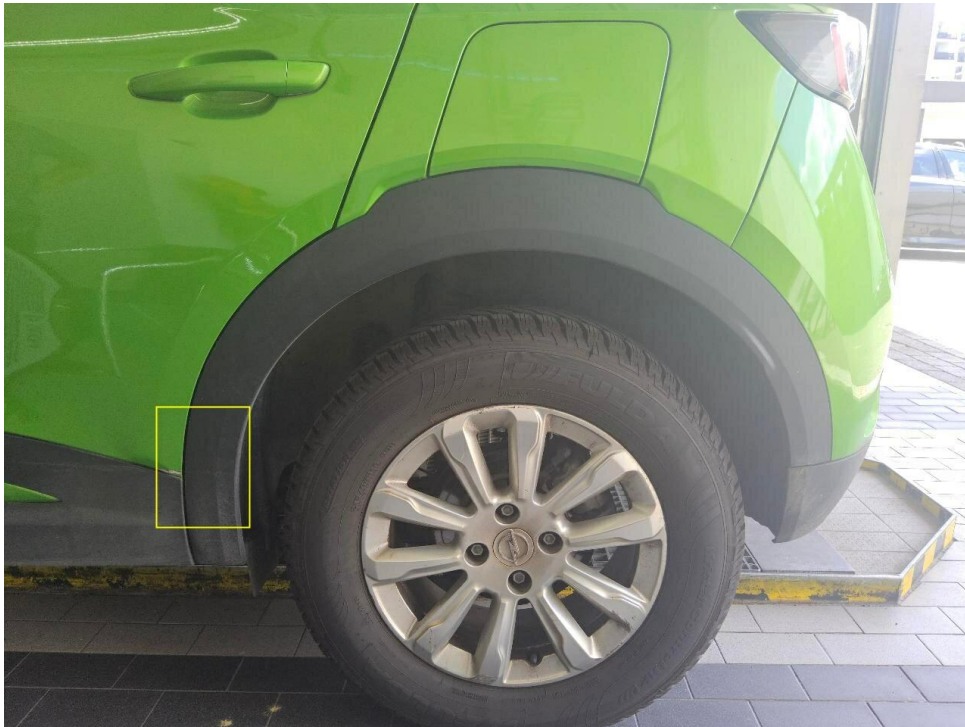
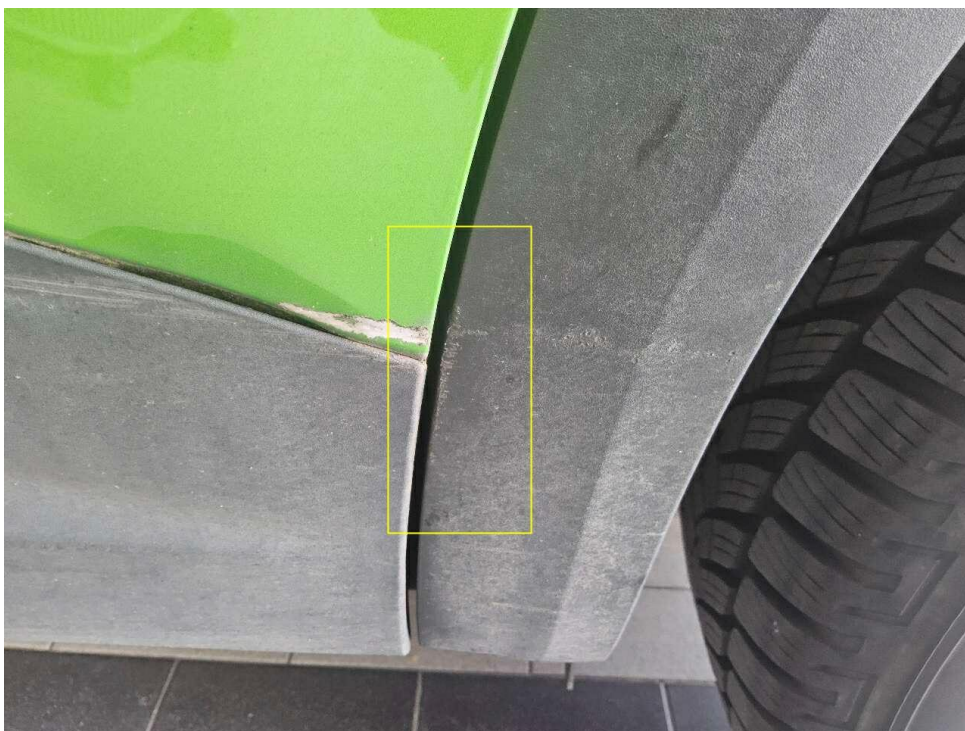
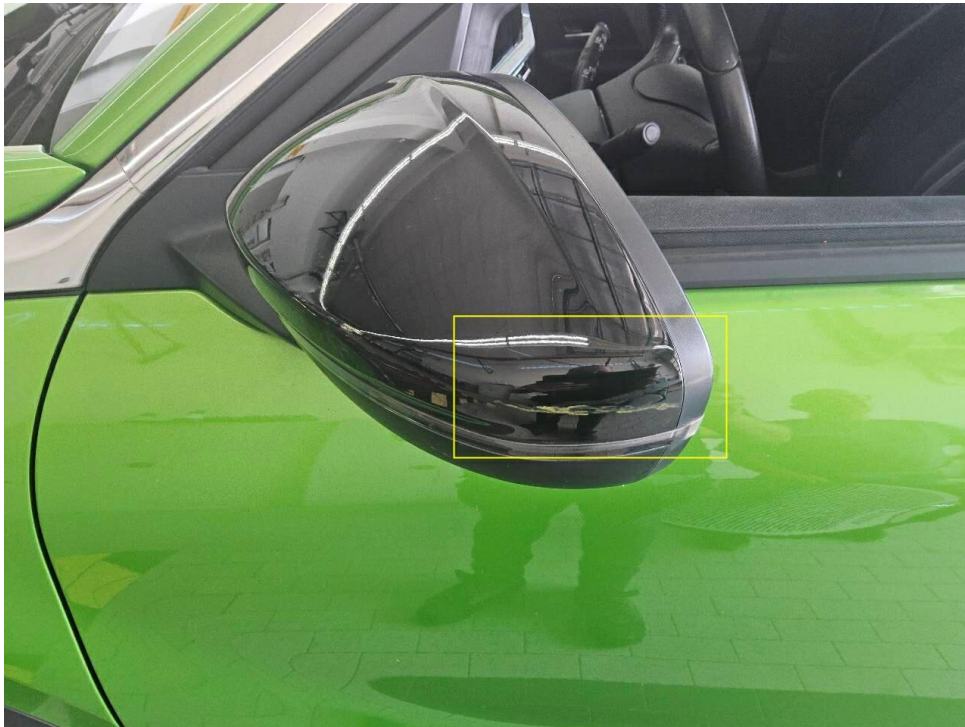
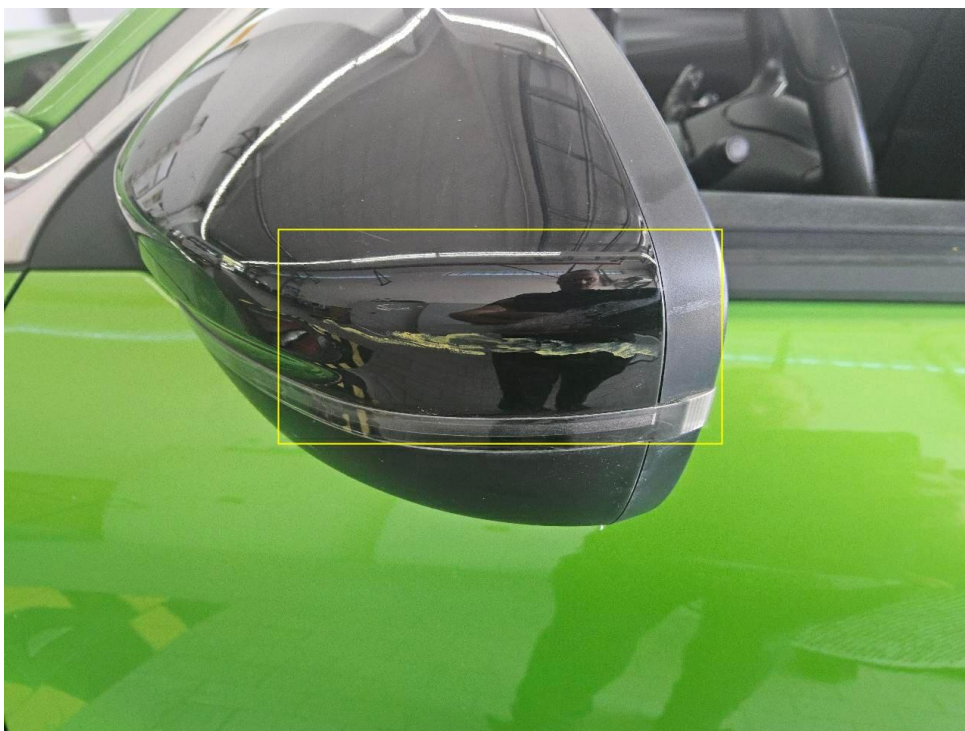
Bild 13 : Seitenschaden links, zerkratzt / deformiert  
(Übersicht)

Bild 14 : Seitenschaden links, zerkratzt / deformiert  
(Stoßfänger vorne)

Bild 15 : Seitenschaden links, zerkratzt / deformiert  
(Stoßfänger vorne)

Bild 16 : Seitenschaden links, zerkratzt / deformiert  
(Stoßfänger vorne)

Bild 17 : Seitenschaden links, zerkratzt / deformiert  
(Verbreiterung vorne links)

Bild 18 : Seitenschaden links, zerkratzt / deformiert  
(Verbreiterung vorne links)

Bild 19 : Seitenschaden links, zerkratzt / deformiert  
(Tür vorne links)

Bild 20 : Seitenschaden links, zerkratzt / deformiert  
(Tür vorne links)

Bild 21 : Seitenschaden links, zerkratzt / deformiert  
(Tür vorne links)

Bild 22 : Seitenschaden links, zerkratzt / deformiert  
(Tür vorne links)

Bild 23 : Seitenschaden links, zerkratzt / deformiert  
(Tür hinten links)

Bild 24 : Seitenschaden links, zerkratzt / deformiert  
(Tür hinten links)

Bild 25 : Seitenschaden links, zerkratzt / deformiert  
(Tür hinten links)

Bild 26 : Seitenschaden links, zerkratzt / deformiert  
(Tür hinten links)

Bild 27 : Seitenschaden links, zerkratzt / deformiert  
(Verbreiterung hinten links)

Bild 28 : Seitenschaden links, zerkratzt / deformiert  
(Verbreiterung hinten links)

Bild 29 : Seitenschaden links, zerkratzt / deformiert  
(Außenspiegel links)

Bild 30 : Seitenschaden links, zerkratzt / deformiert  
(Außenspiegel links)

4. Service, fällig, erneuern
5. Frontscheibe, Steinschlag mit Rissbildung, erneuern (Bild 31, 32)
6. Seitenschaden links, zerkratzt / deformiert, instandsetzen (Bild 13, 14, 15, 16, 17, 18, 19, 20, 21, 22, 23, 24, 25, 26, 27, 28, 29, 30)

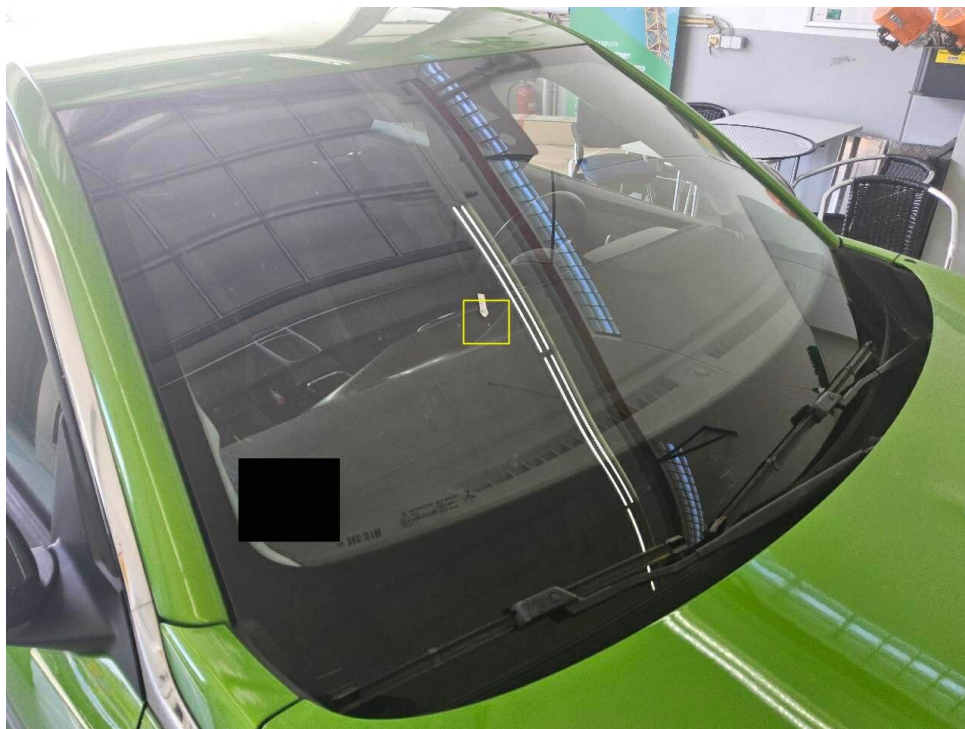
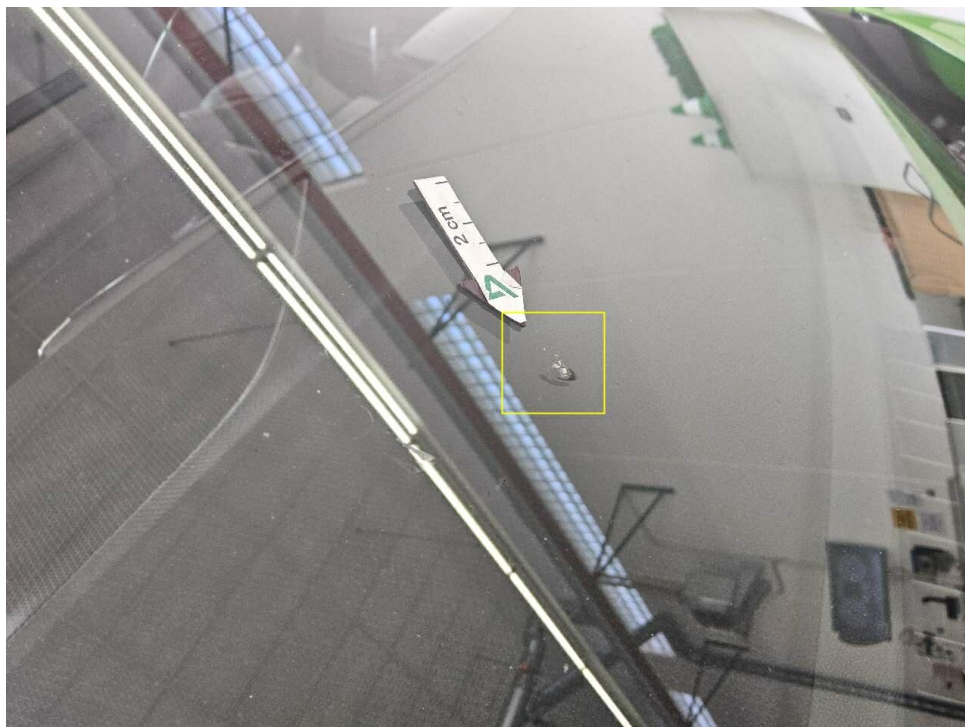
Bild 31 : Frontscheibe, Steinschlag mit Rissbildung

Bild 32 : Frontscheibe, Steinschlag mit Rissbildung

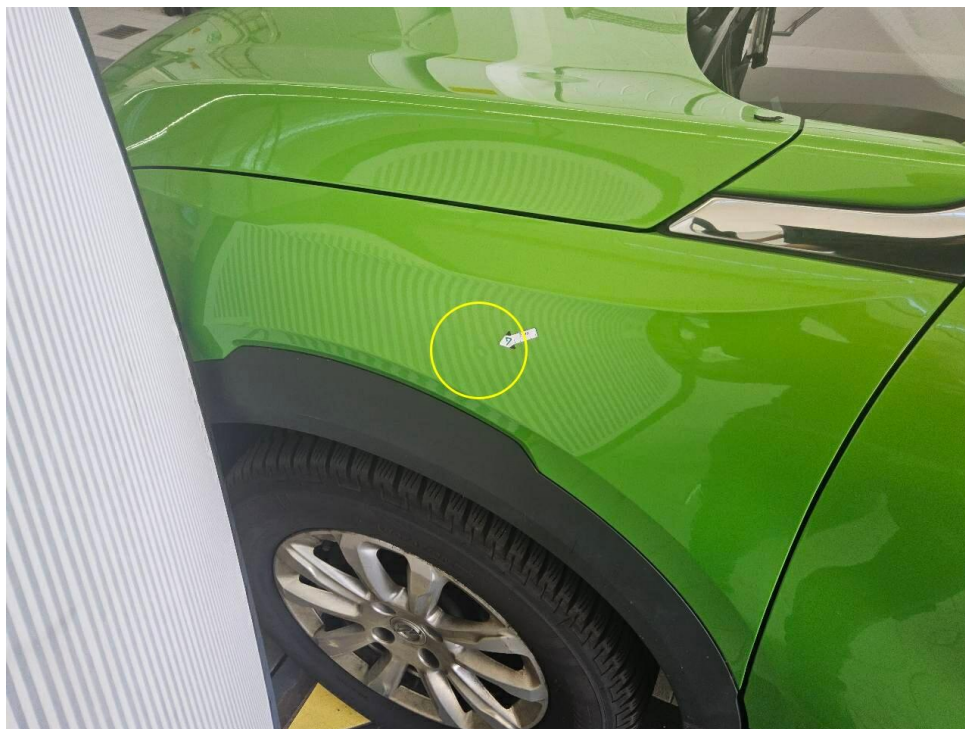
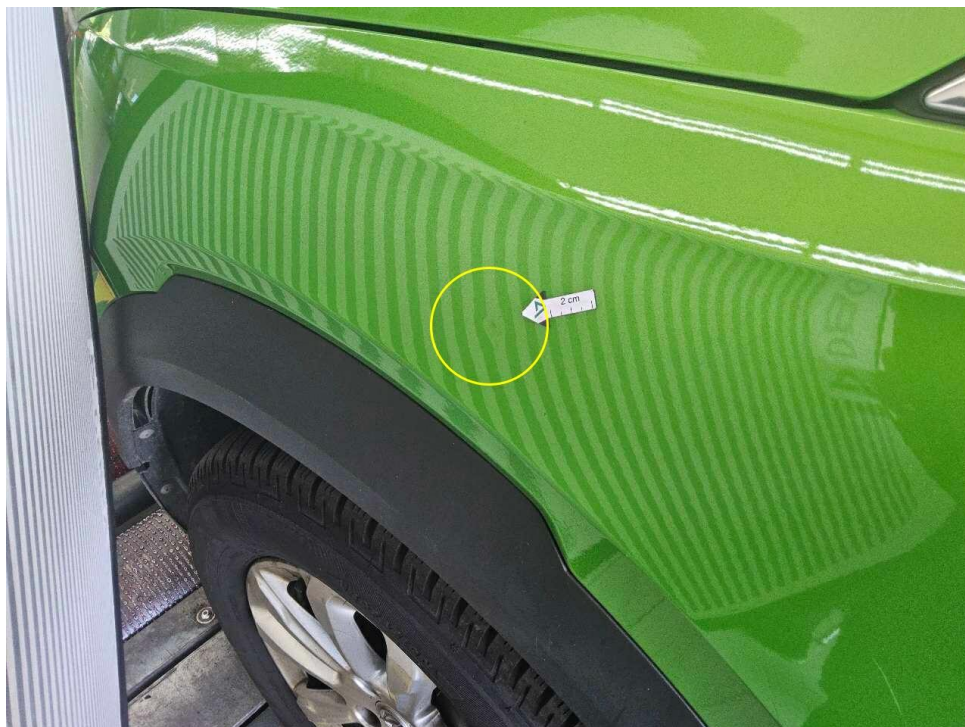
Bild 33 : Kotflügel vorne links, eingedellt

Bild 34 : Kotflügel vorne links, eingedellt

Kotflügel vorne links, eingedellt, (Bild 33, 34)

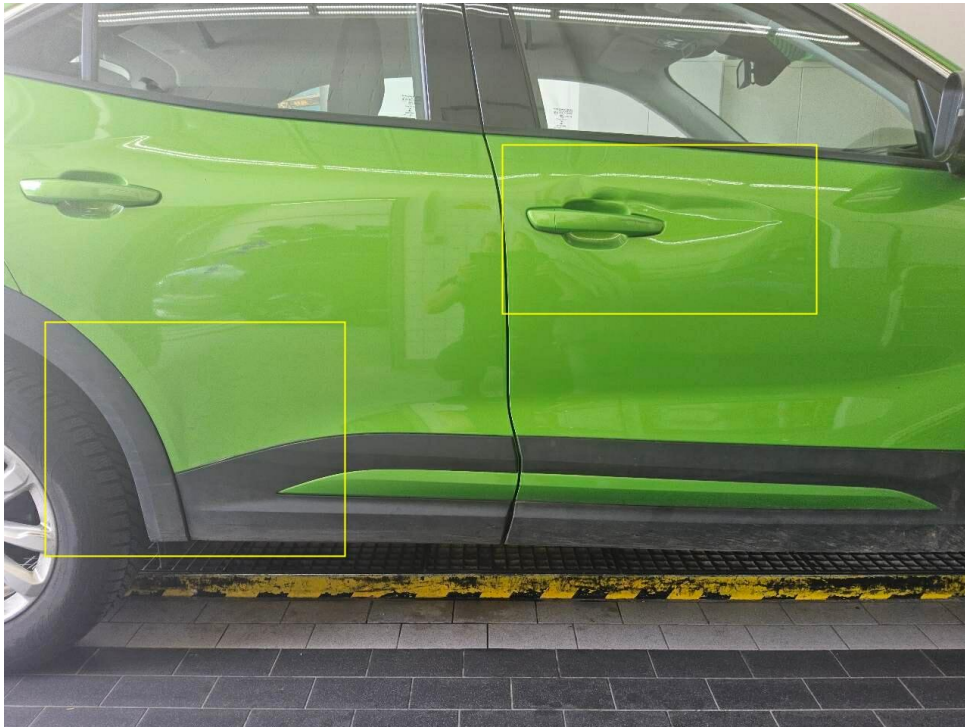
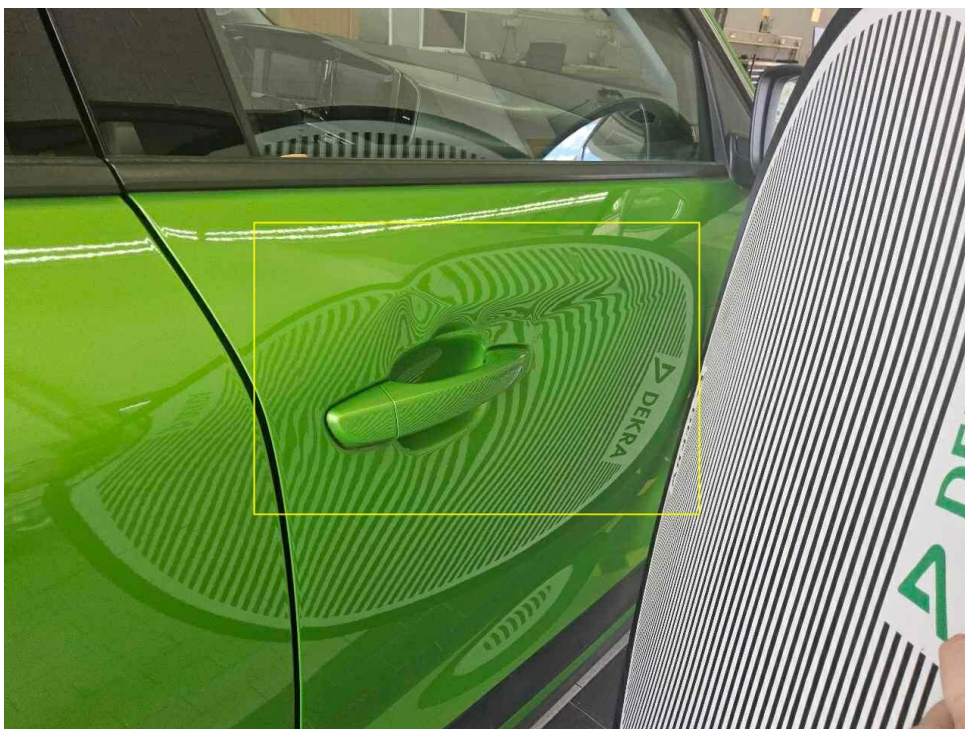
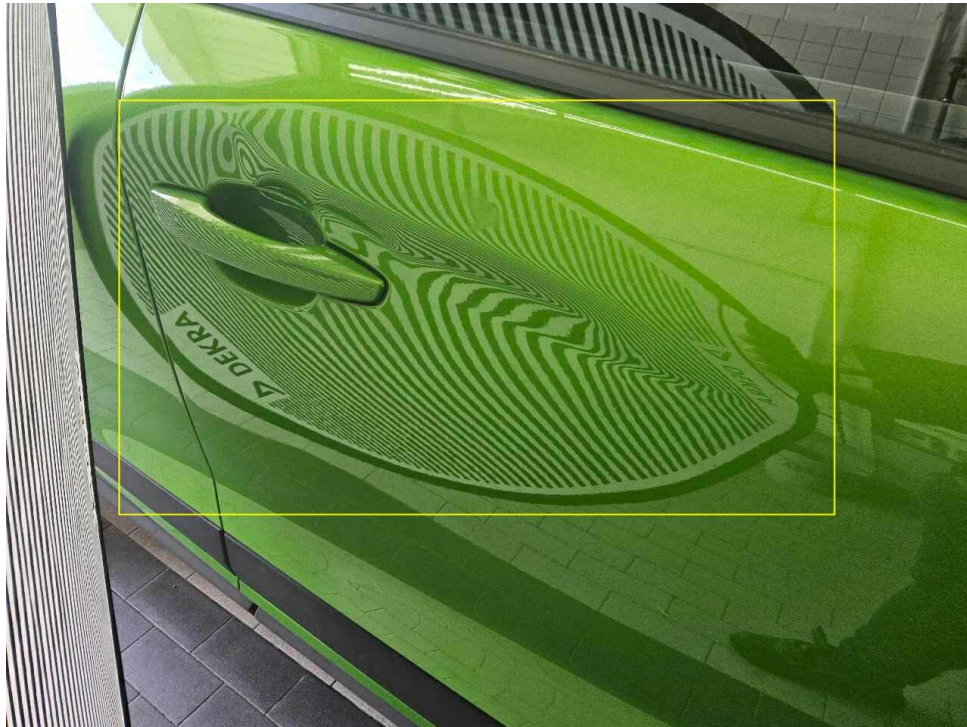
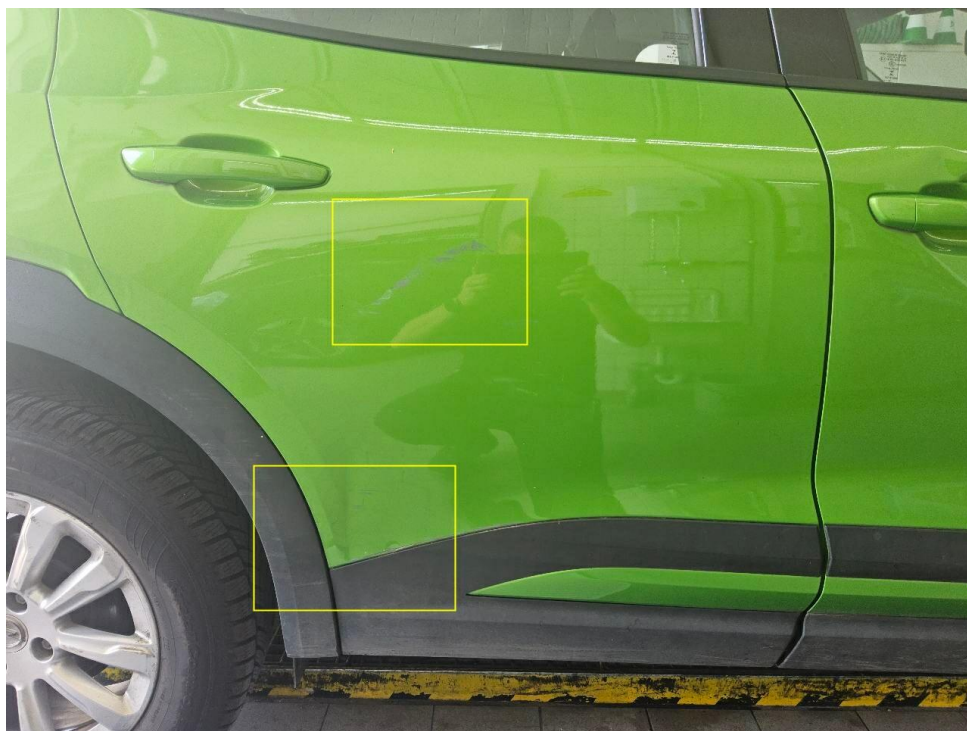
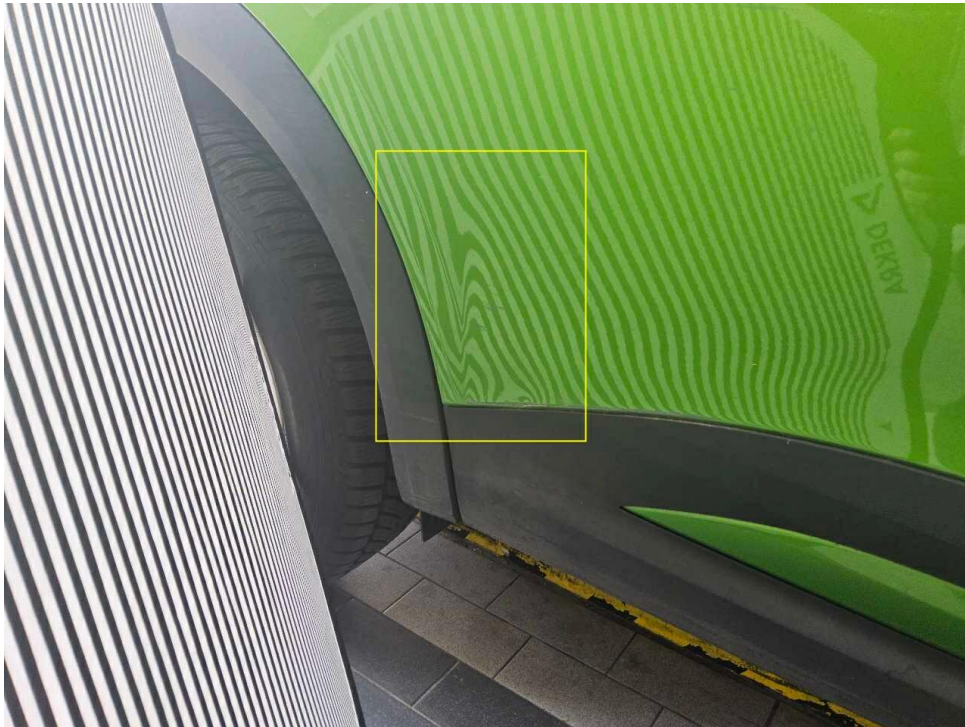
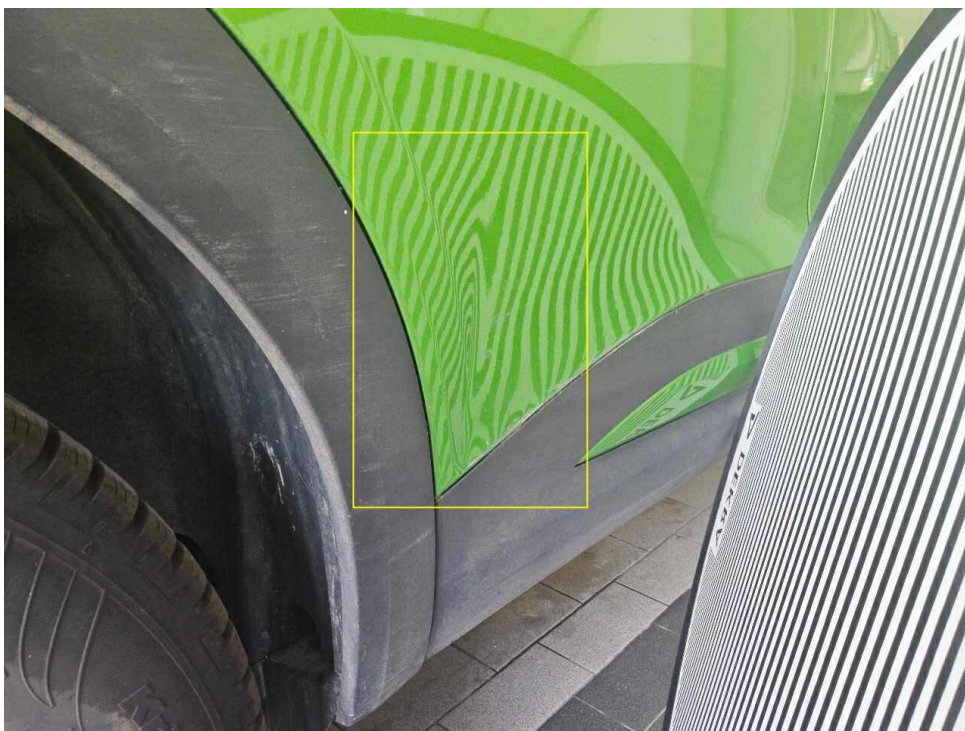
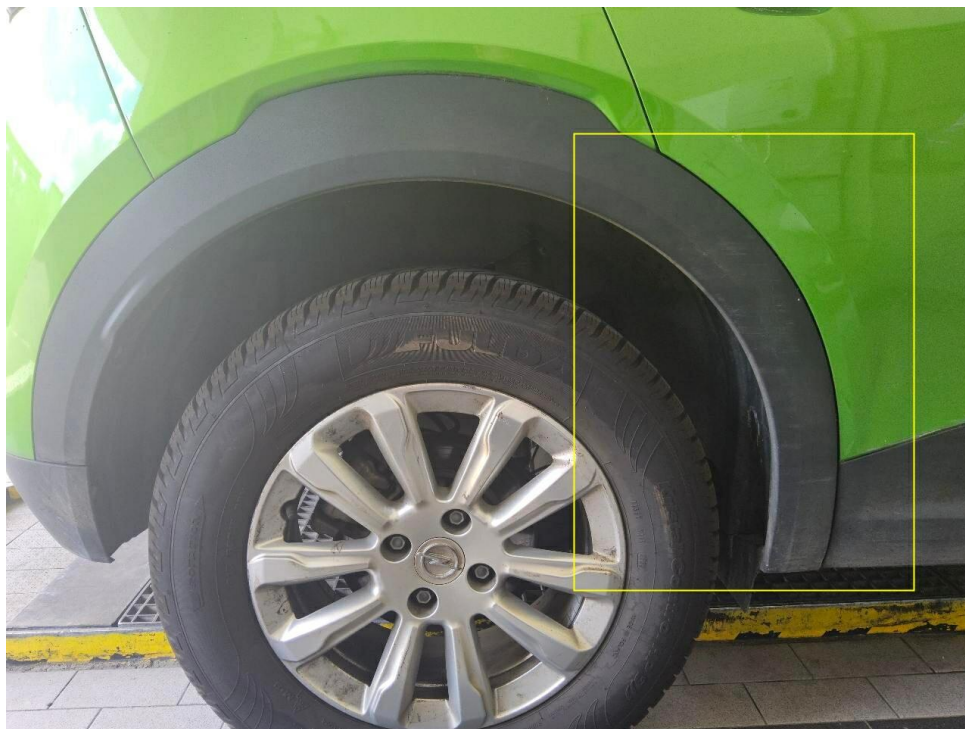
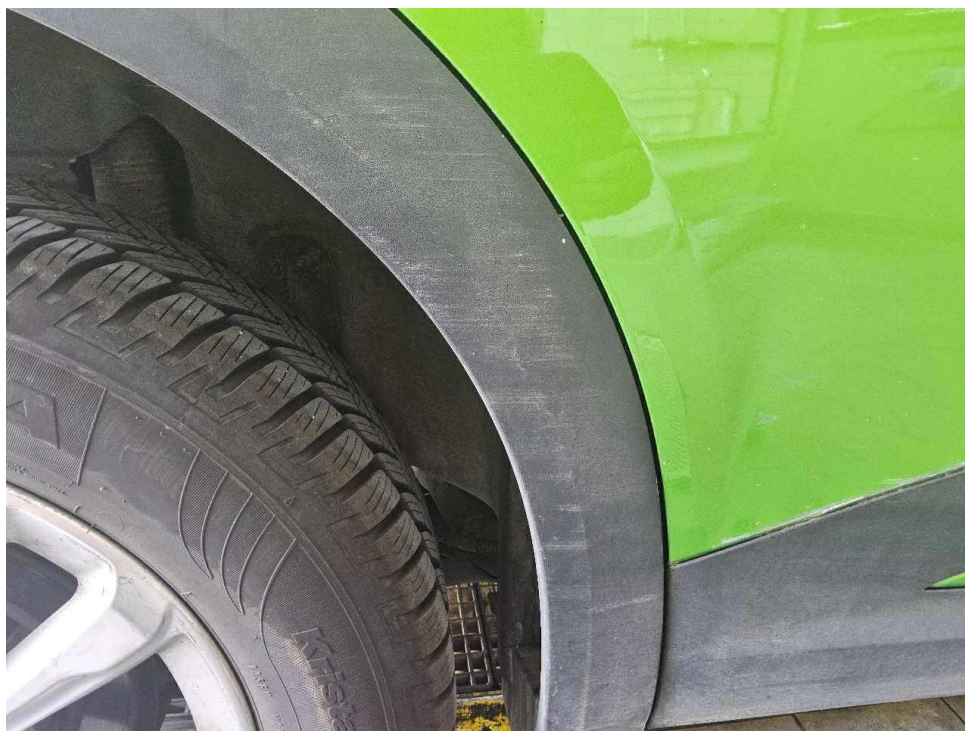
Bild 35 : Seitenschaden rechts, deformiert / zerkratzt  
(Übersicht)

Bild 36 : Seitenschaden rechts, deformiert / zerkratzt  
(Tür vorne rechts)

Bild 37 : Seitenschaden rechts, deformiert / zerkratzt  
(Tür vorne rechts)

Bild 38 : Seitenschaden rechts, deformiert / zerkratzt  
(Tür hinten rechts)

Bild 39 : Seitenschaden rechts, deformiert / zerkratzt  
(Tür hinten rechts)

Bild 40 : Seitenschaden rechts, deformiert / zerkratzt  
(Tür hinten rechts)

Bild 41 : Seitenschaden rechts, deformiert / zerkratzt  
(Verbreiterung hinten rechts)

Bild 42 : Seitenschaden rechts, deformiert / zerkratzt  
(Verbreiterung hinten rechts)

10. Stoßfänger hinten Blende mitte, gerissen, erneuern (Bild 53, 54)
11. Seitenschaden rechts, deformiert / zerkratzt, instandsetzen (Bild 35, 36, 37, 38, 39, 40, 41, 42)
