| Model | Mokka/Mokka X |
| VIN | VXKUSHNEKNW036507 |

# Zustandsbericht / Minderwertgutachten

Mobility Concept GmbH, Grünwalder Weg 34, 82041 Oberhaching  
02.07.2026

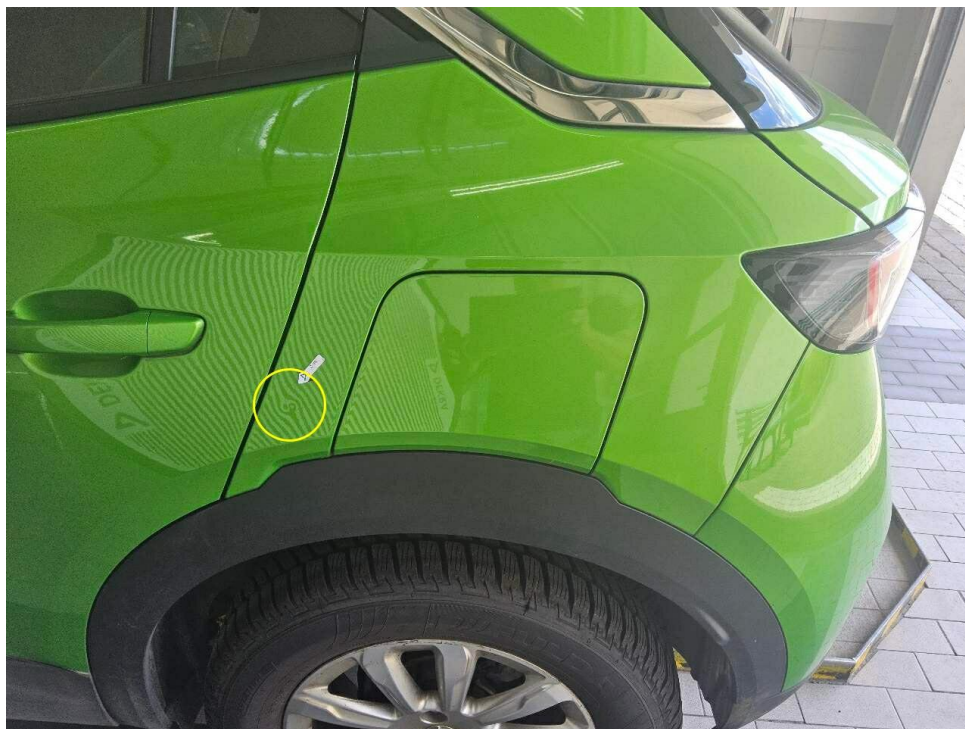
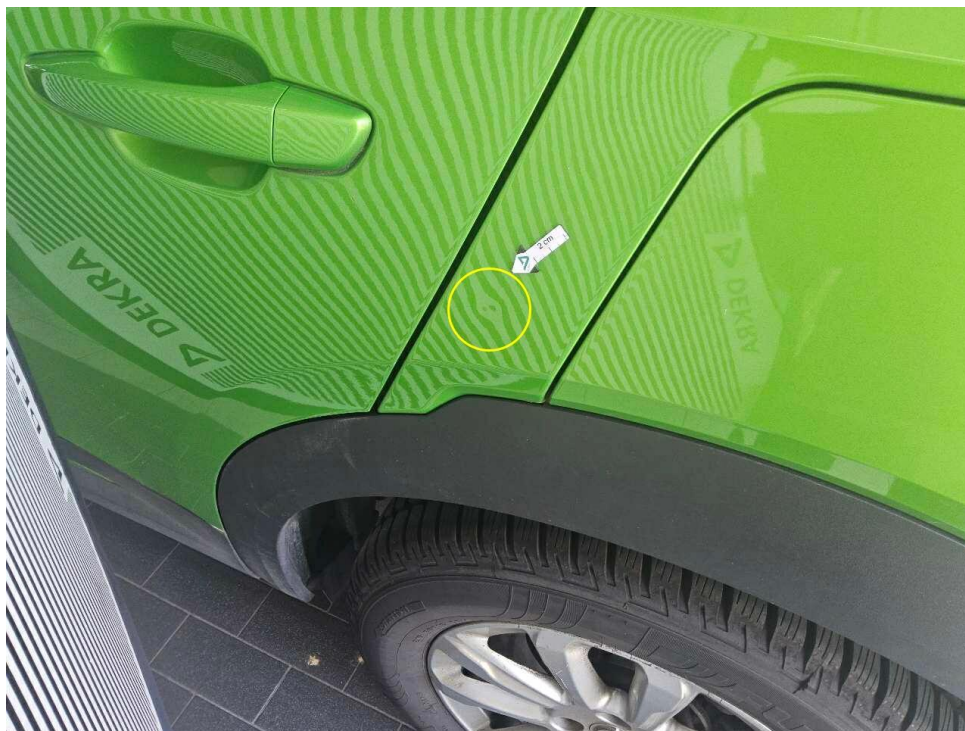
Bild 43 : Seitenteil hinten links, eingedellt

Bild 44 : Seitenteil hinten links, eingedellt

7. Felge vorne links, zerkratzt, erneuern (Bild 55, 56)
8. Seitenteil hinten links, eingedellt, drücken (Bild 43, 44)
9. Felge hinten links, zerkratzt, erneuern (Bild 57, 58)

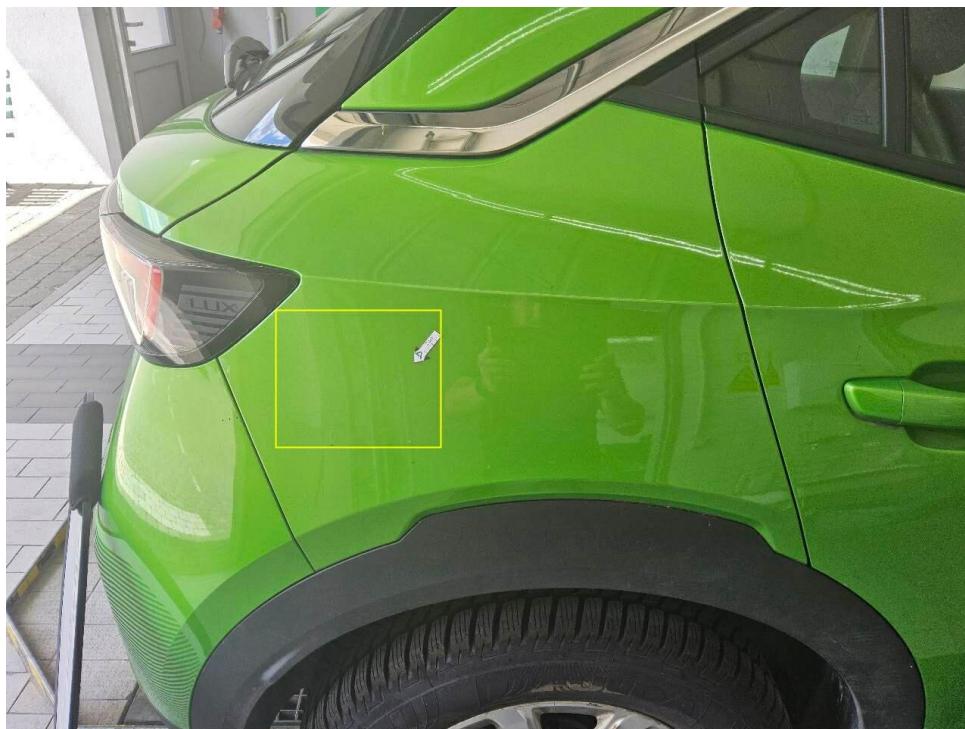
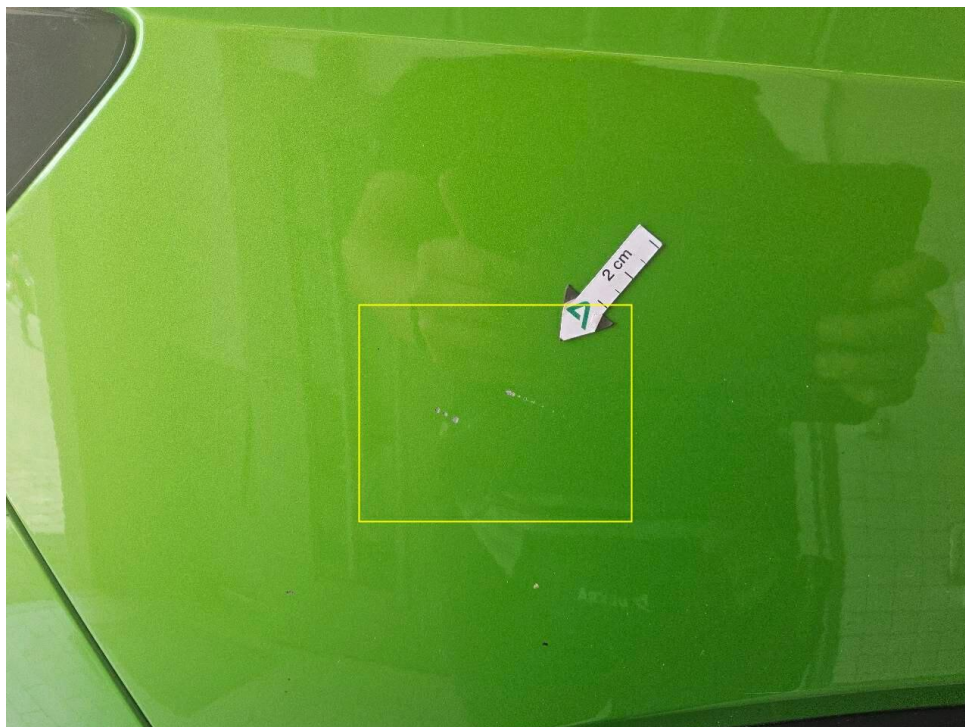
Bild 45 : Seitenteil hinten rechts Lackierung, zerkratzt, lackieren mit Lackaufbau

Bild 46 : Seitenteil hinten rechts Lackierung, zerkratzt, lackieren mit Lackaufbau

12. Felge hinten rechts, zerkratzt, erneuern (Bild 59, 60)
13. Seitenteil hinten rechts Lackierung, zerkratzt, lackieren mit Lackaufbau (Bild 45, 46)
14. Stoßfänger hinten Lackierung, zerkratzt, lackieren mit Lackaufbau (Bild 49, 50, 51, 52)

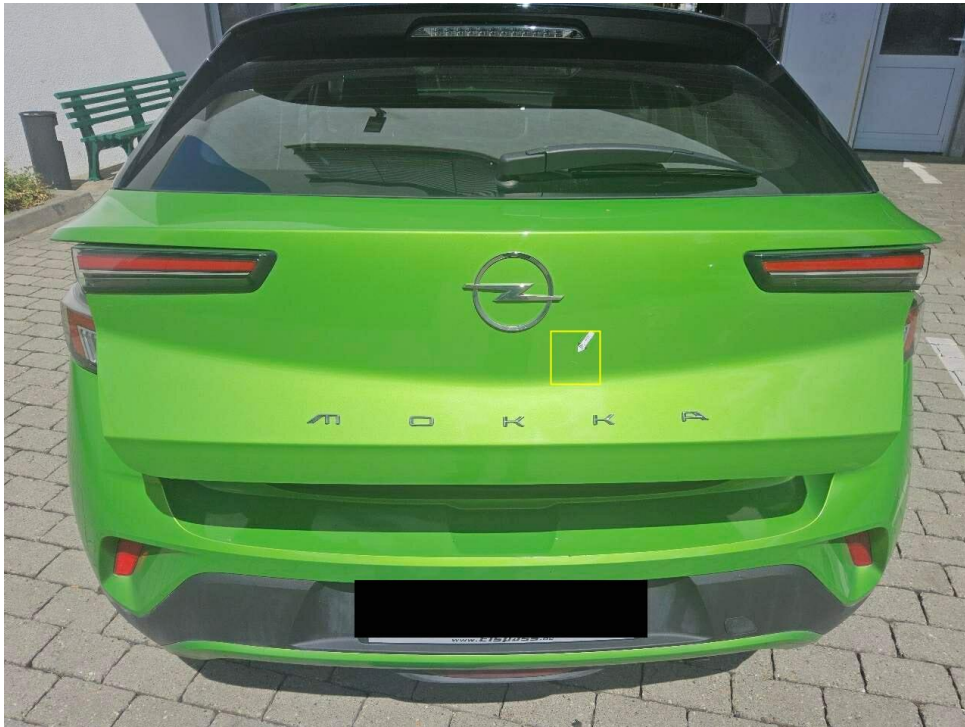
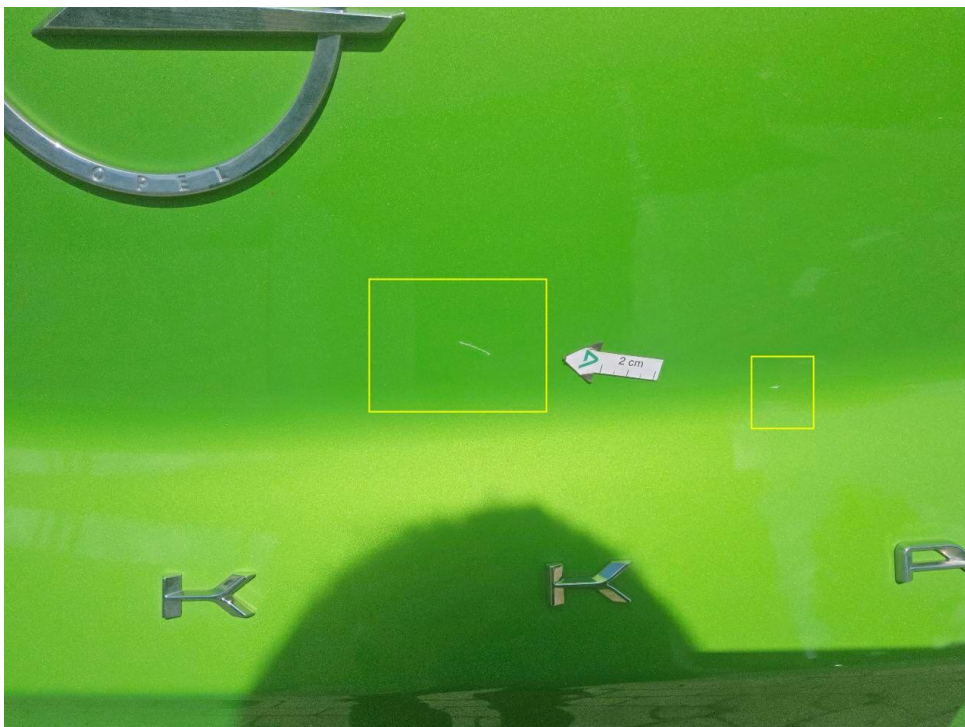
Bild 47 : Heckklappe Lackierung, zerkratzt, lackieren mit Lackaufbau

Bild 48 : Heckklappe Lackierung, zerkratzt, lackieren mit Lackaufbau

15. Heckklappe Lackierung, zerkratzt, lackieren mit Lackaufbau (Bild 47, 48)

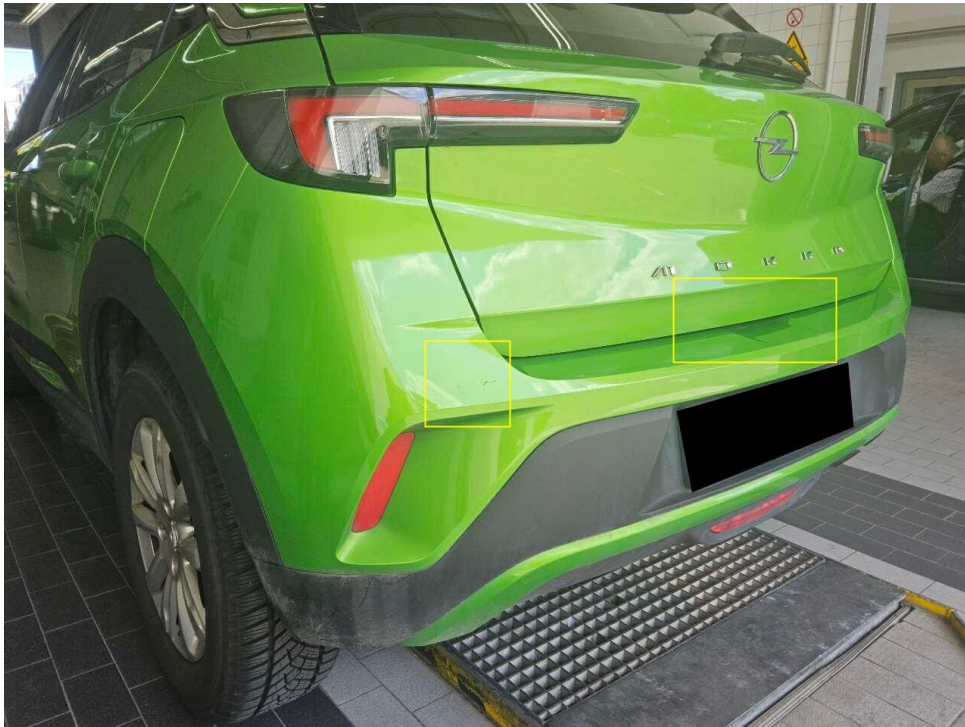
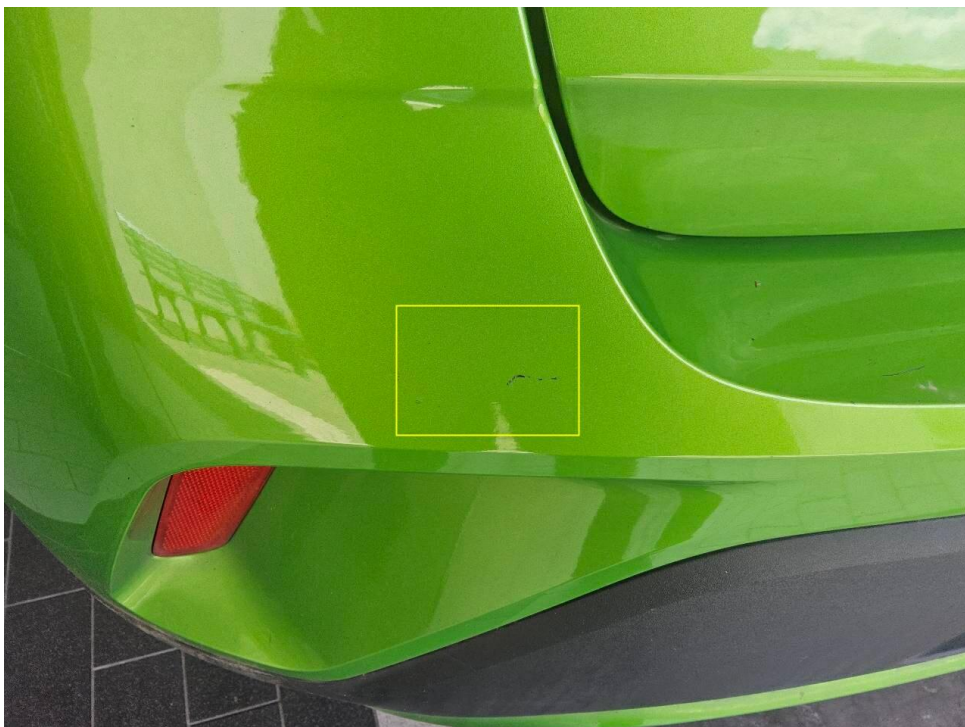
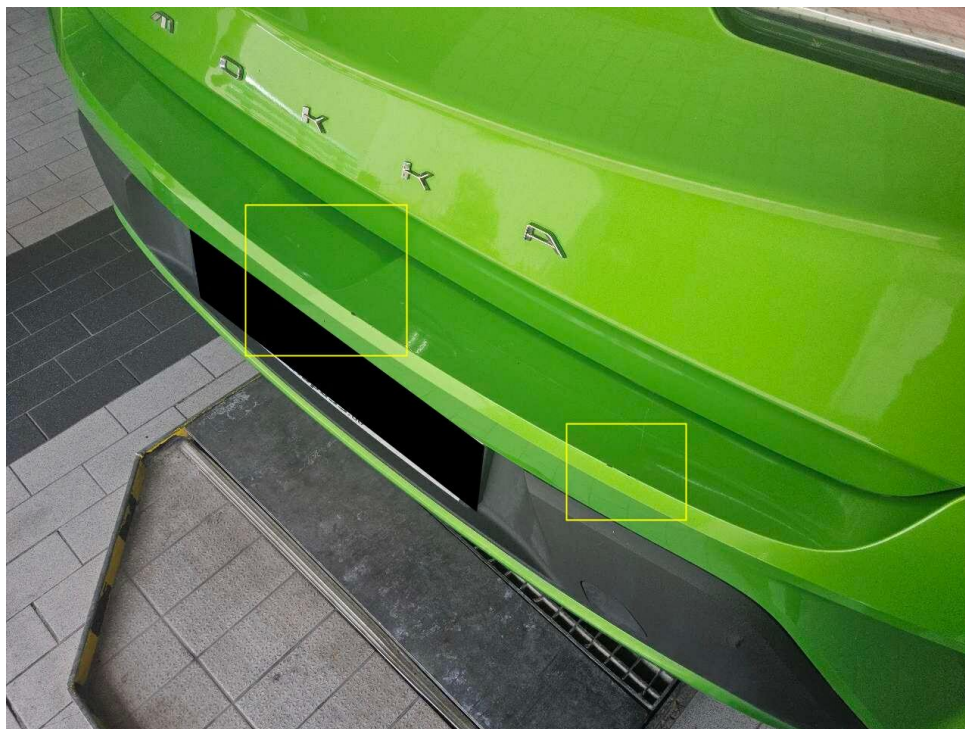
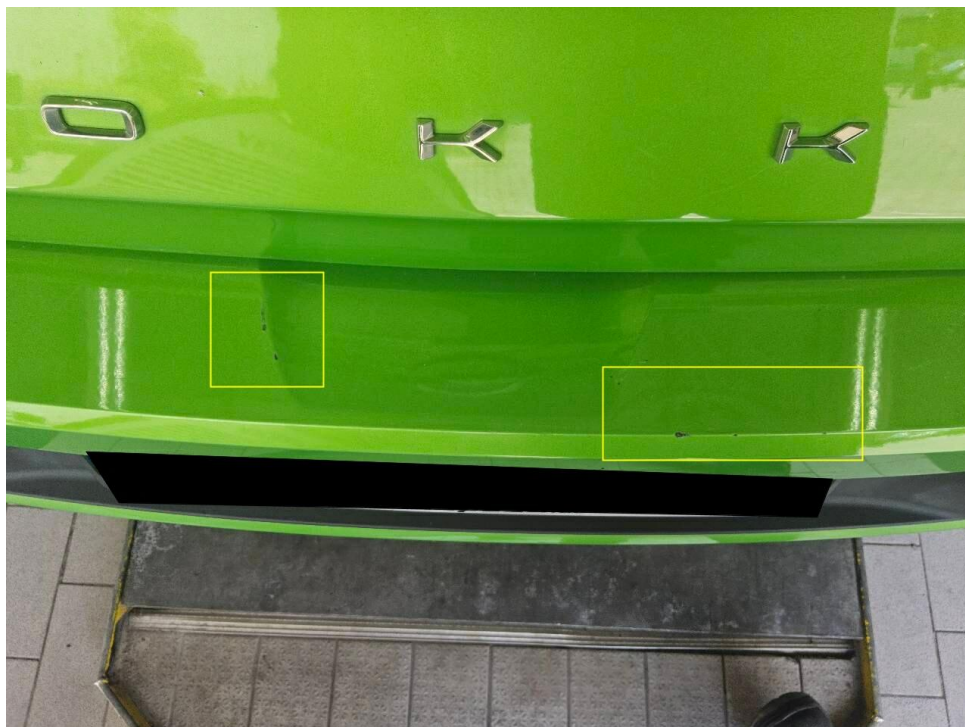
Bild 49 : Stoßfänger hinten Lackierung, zerkratzt, lackieren mit Lackaufbau

Bild 50 : Stoßfänger hinten Lackierung, zerkratzt, lackieren mit Lackaufbau

Bild 51 : Stoßfänger hinten Lackierung, zerkratzt, lackieren mit Lackaufbau

Bild 52 : Stoßfänger hinten Lackierung, zerkratzt, lackieren mit Lackaufbau

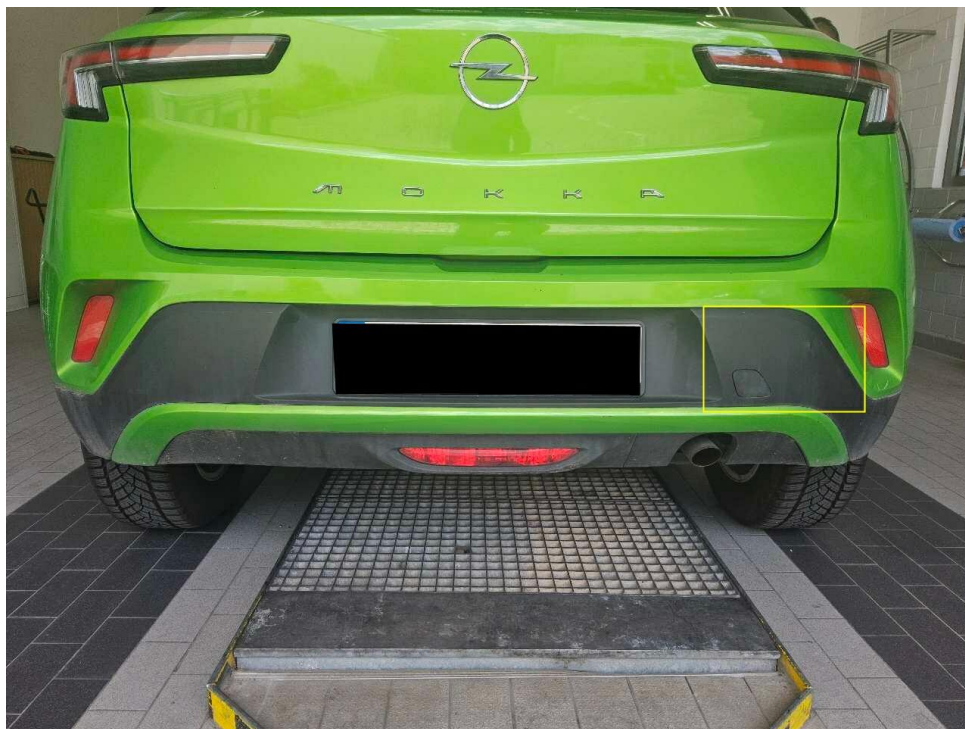
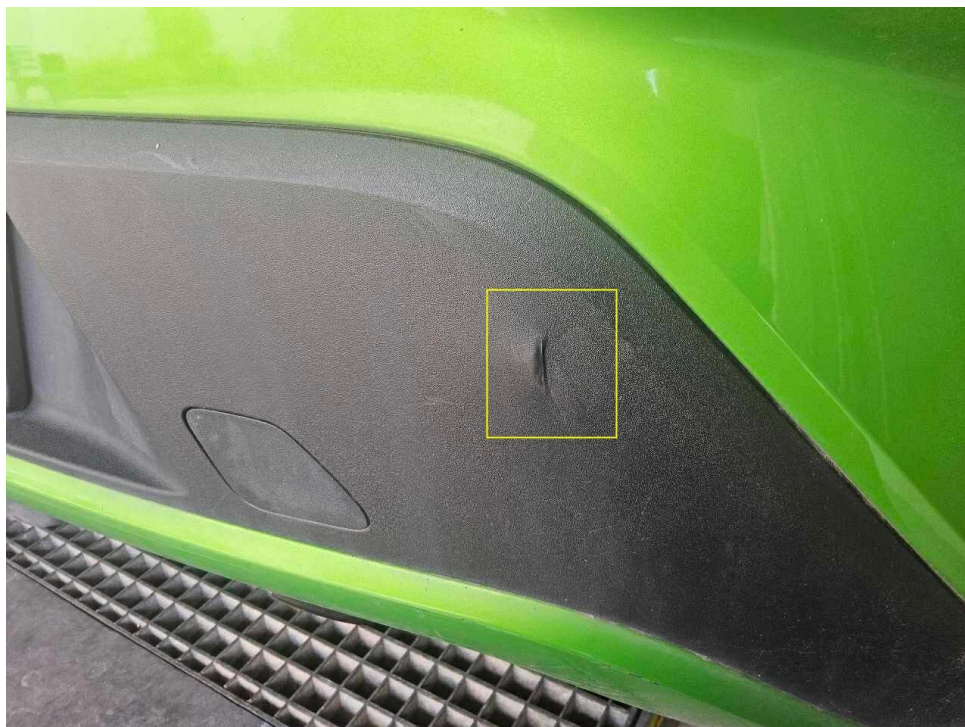
Bild 53 : Stoßfänger hinten Blende mitte, gerissen

Bild 54 : Stoßfänger hinten Blende mitte, gerissen

10. Stoßfänger hinten Blende mitte, gerissen, erneuern (Bild 53, 54)
11. Seitenschaden rechts, deformiert / zerkratzt, instandsetzen (Bild 35, 36, 37, 38, 39, 40, 41, 42)

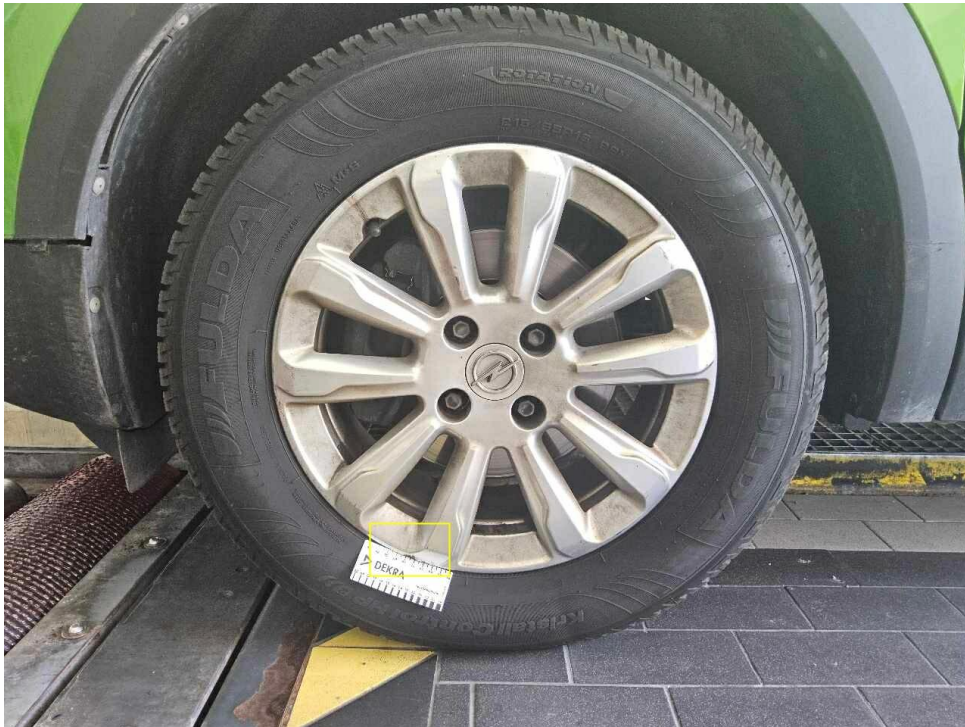
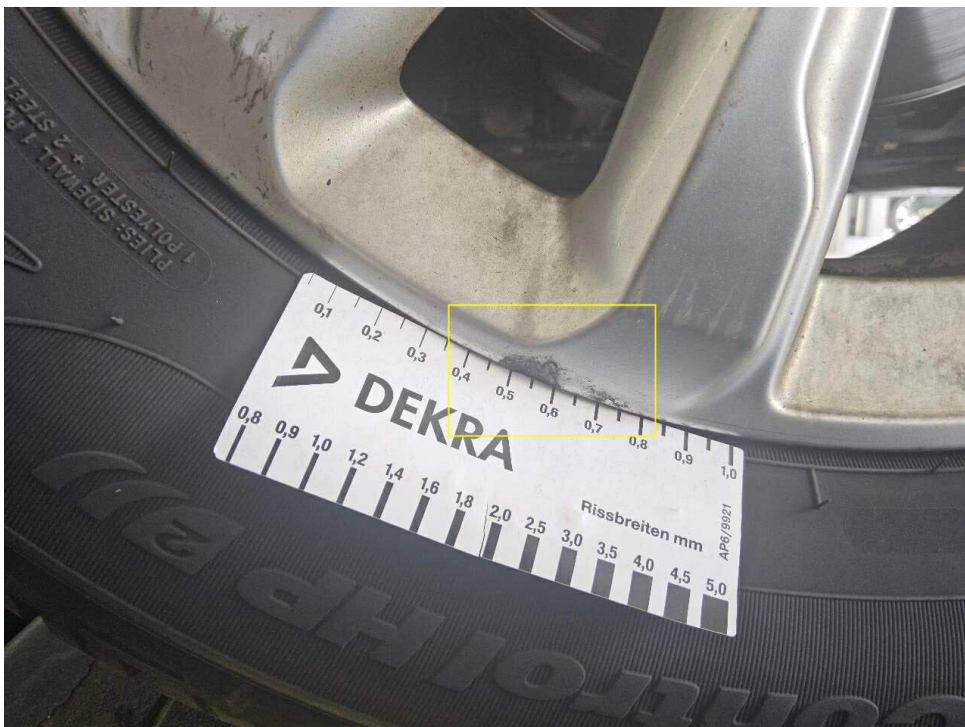
Bild 55 : Felge vorne links, zerkratzt

Bild 56 : Felge vorne links, zerkratzt

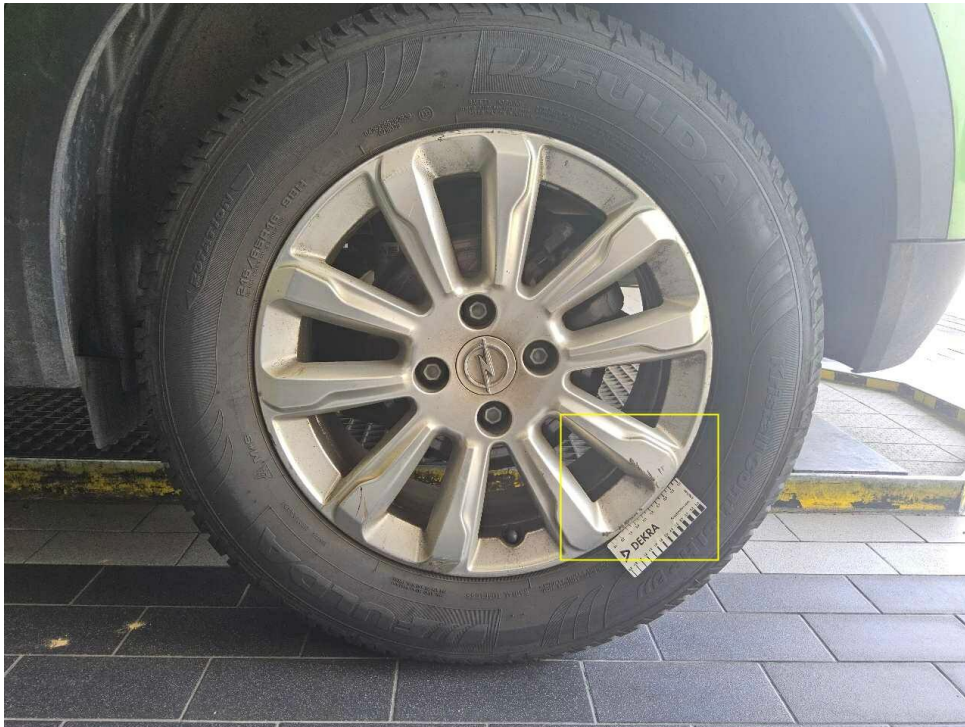
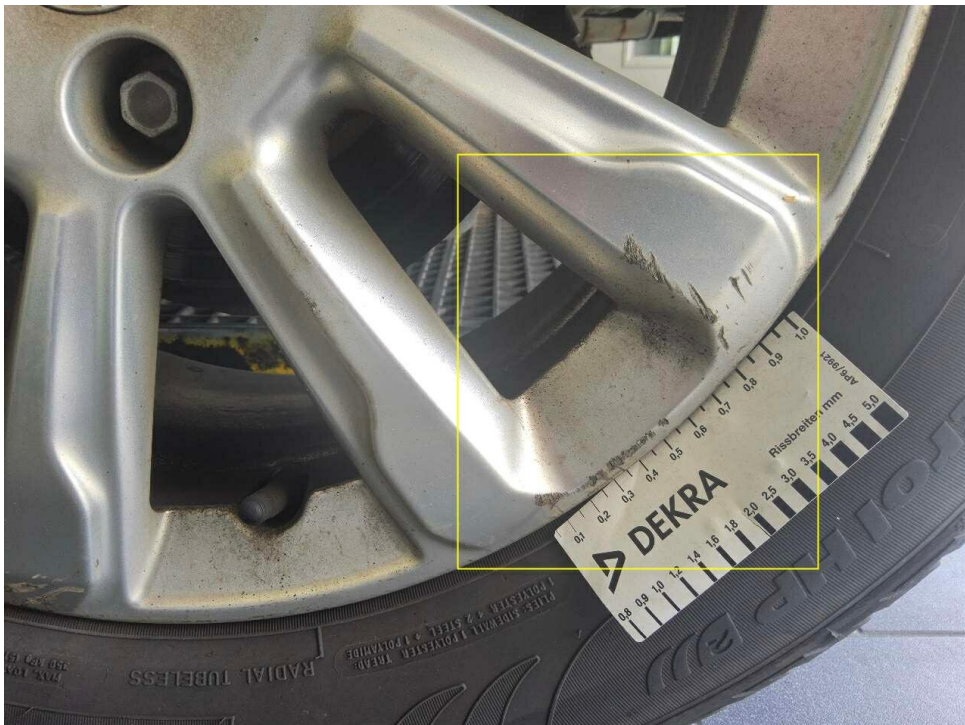
Bild 57 : Felge hinten links, zerkratzt

Bild 58 : Felge hinten links, zerkratzt

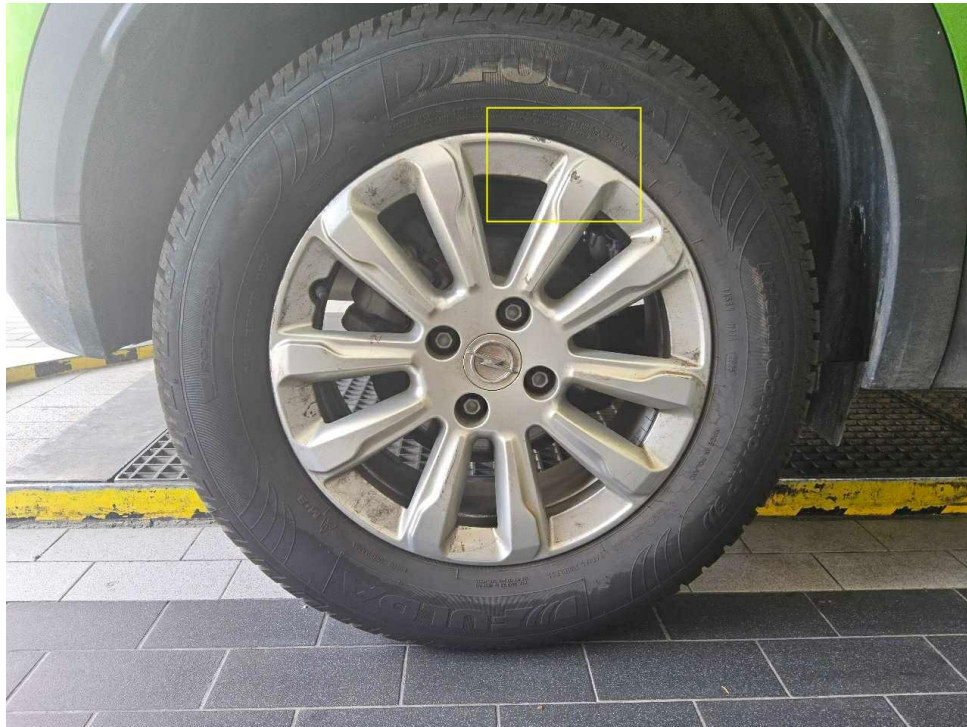
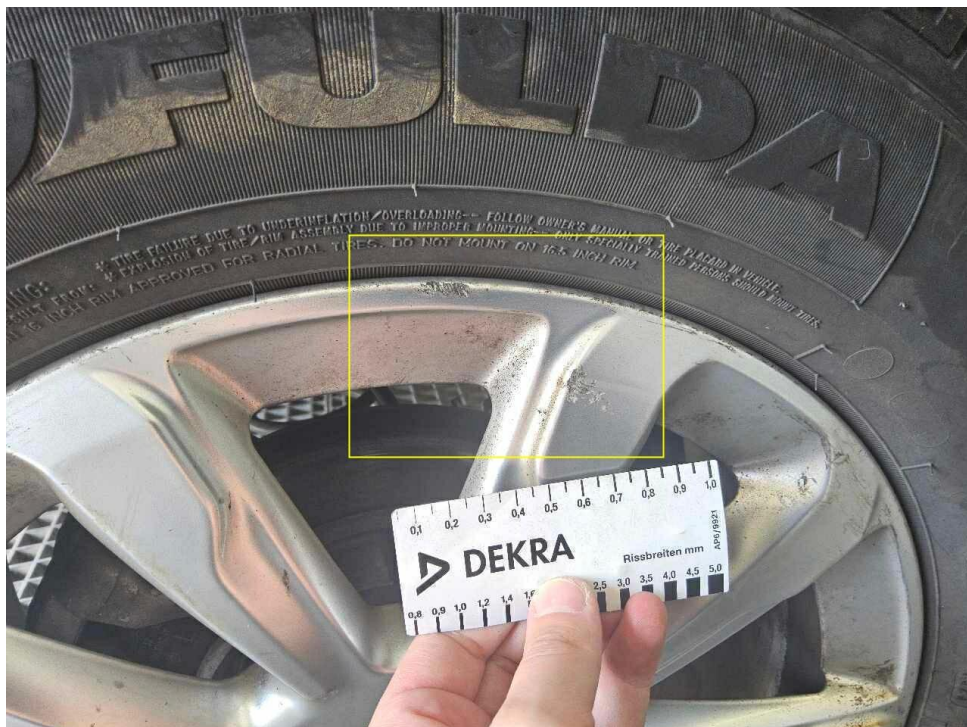
Bild 59 : Felge hinten rechts, zerkratzt

Bild 60 : Felge hinten rechts, zerkratzt

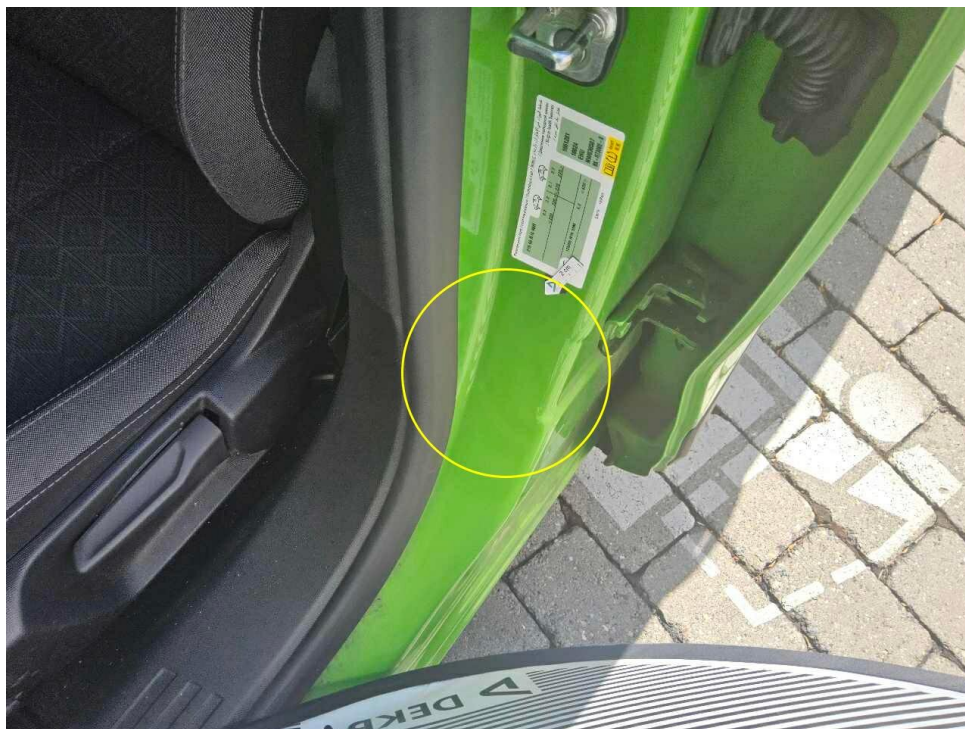
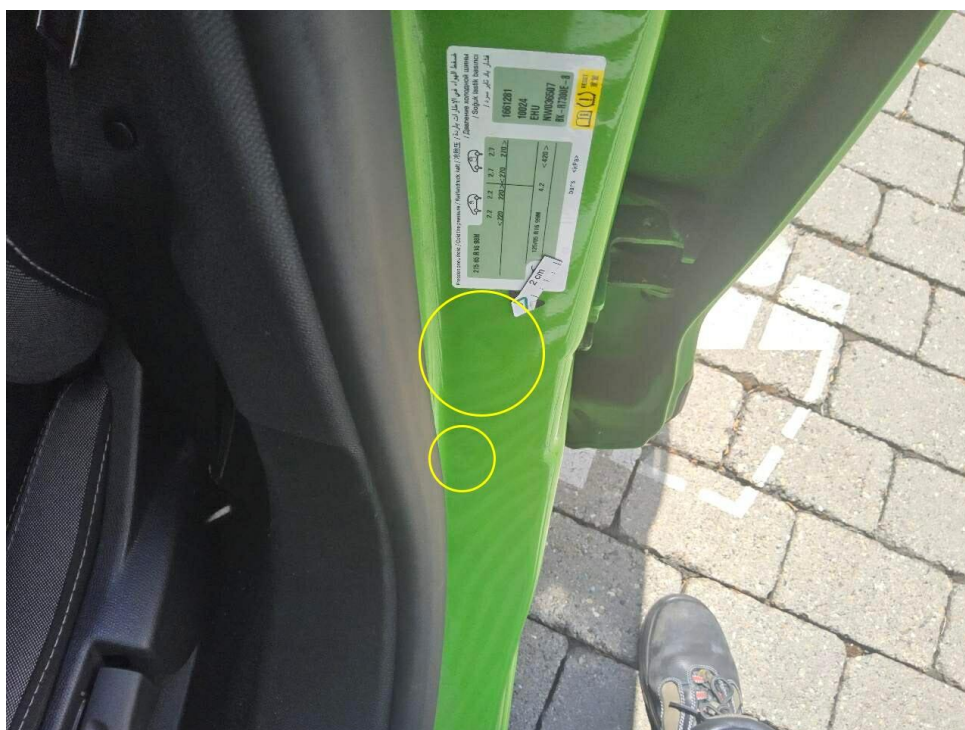
Bild 61 : Tür vorne links Einstieg, eingedellt

Bild 62 : Tür vorne links Einstieg, eingedellt

1. Mittelkonsole Handyhalterung, entfernen, (Bild 65, 66)
2. Tür hinten links Einstieg, zerkratzt, smart repair (Bild 63, 64)
3. Tür vorne links Einstieg, eingedellt, smart repair (Bild 61, 62)

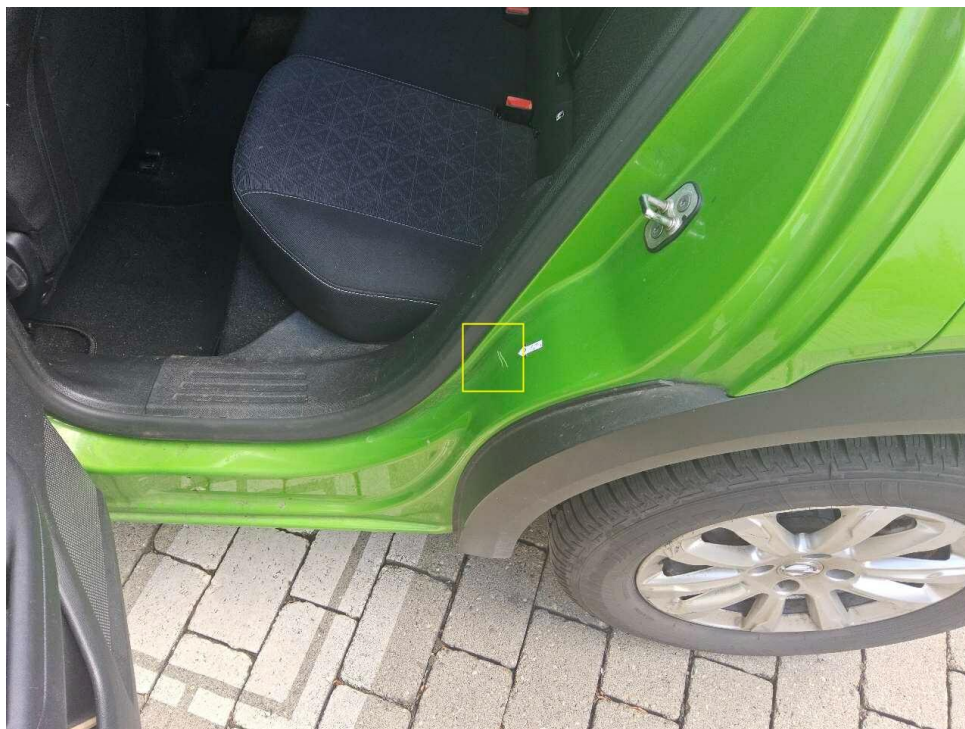
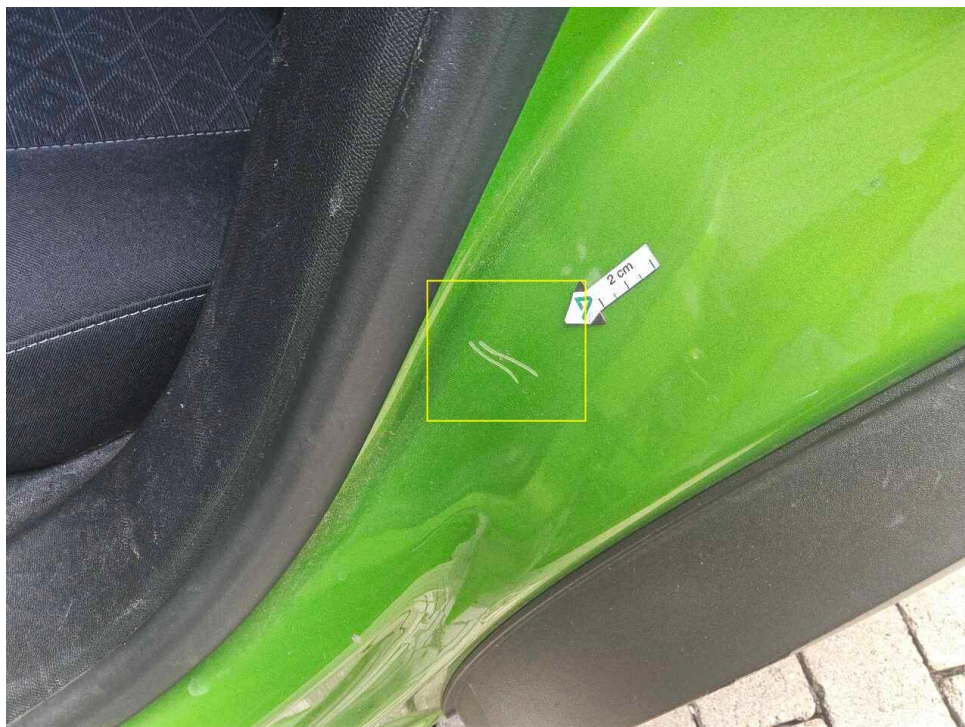
Bild 63 : Tür hinten links Einstieg, zerkratzt

Bild 64 : Tür hinten links Einstieg, zerkratzt

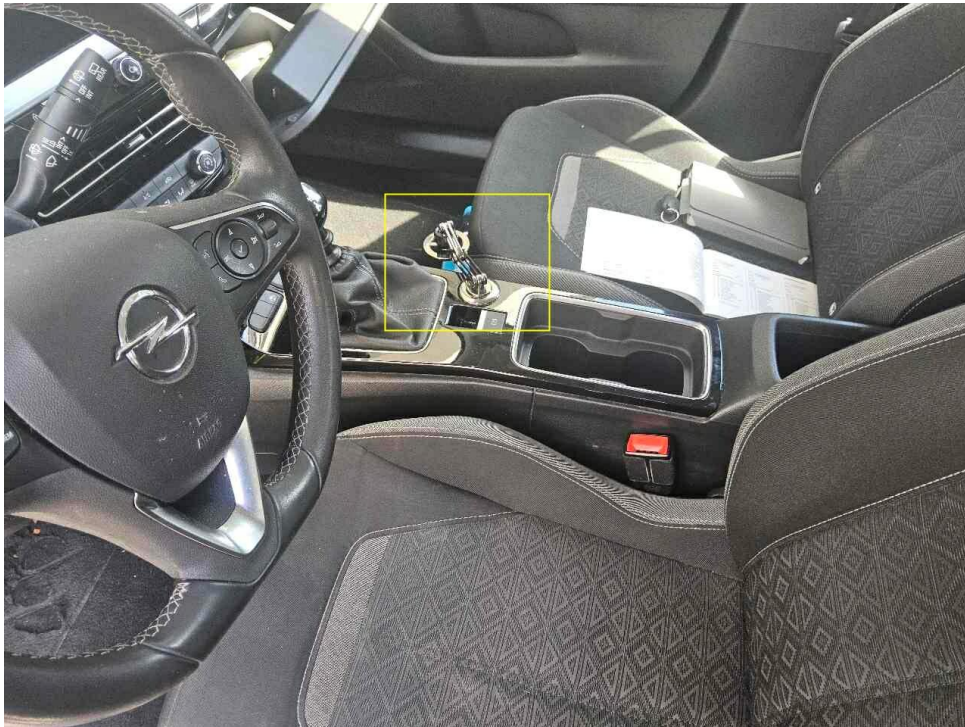
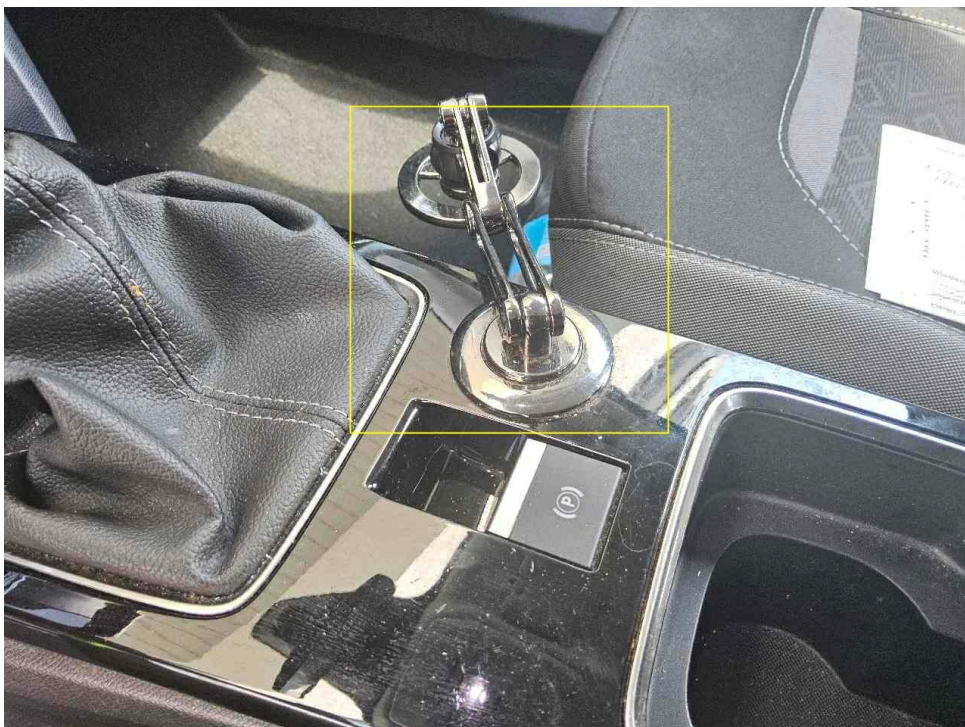
Bild 65 : Mittelkonsole Handyhalterung, entfernen

Bild 66 : Mittelkonsole Handyhalterung, entfernen
