## Zustandsbericht

| Berichtsnummer : | 0000000936171-DE926 | | |

#### Hyundai Tucson (NX)(12.2020->) N Line Plug-In Hybrid 4WD

| Erstzulassung / Baujahr: | 25.07.2022 / 2022 | Besichtigungsdatum/-ort: | 04.08.2026 Obere<br>Lichtenplatzer Str. 304,<br>42278 Wuppertal |

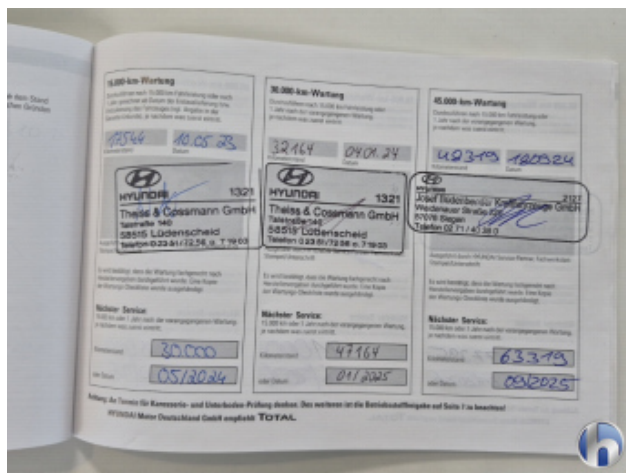
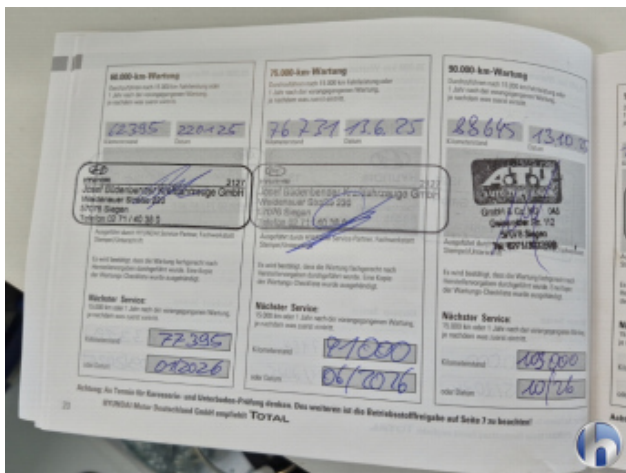
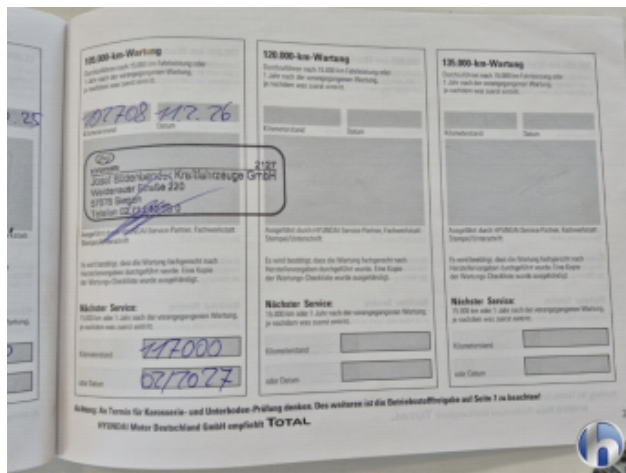
Serviceheft/Nachweis

| <b>Hinweis:</b> | *Serviceintervall nach Herstellervorgaben überzogen (12 Monate / 15.000 km) Kostenerweiterung durch Verlust der Herstellergarantie möglich. |

| | Bauteil | Schaden | Rep.-Art |
|---|---|---|---|
| 5. | Wartung über 2544 km überzogen.<br>Kostenerweiterung durch Verlust der Herstellergarantie möglich. | Nicht Gepflegt | |

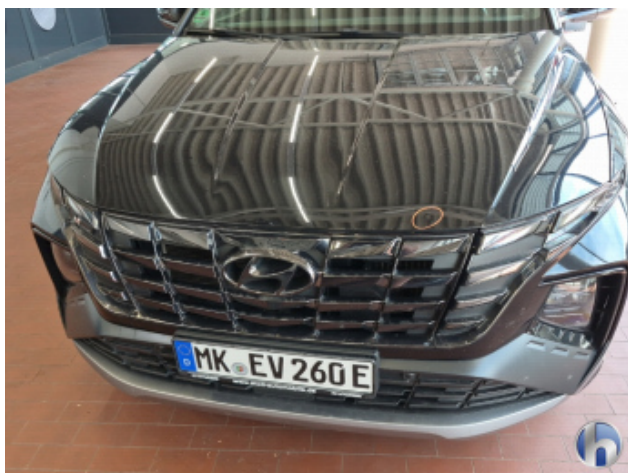
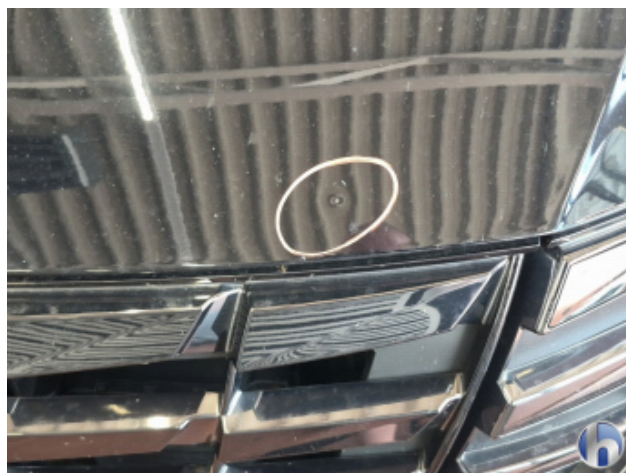
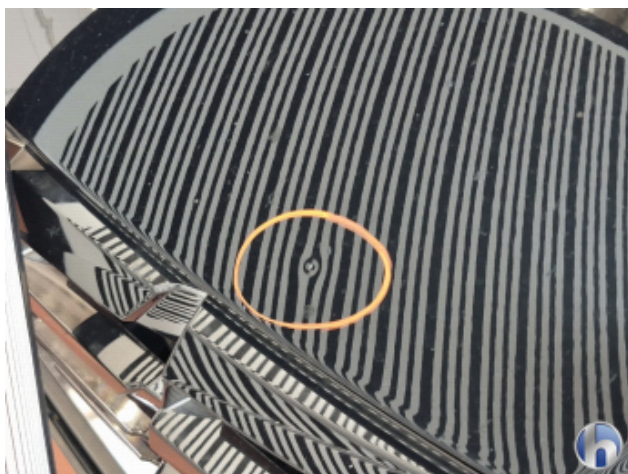
| | Bauteil | Schaden | Rep.-Art |
|---|---|---|---|
| 1. | Motorhaube | Delle Bis 20 Mm Mit Lackschaden | Lackieren |

1. Motorhaube  
Delle Bis 20 Mm Mit Lackschaden - Lackieren

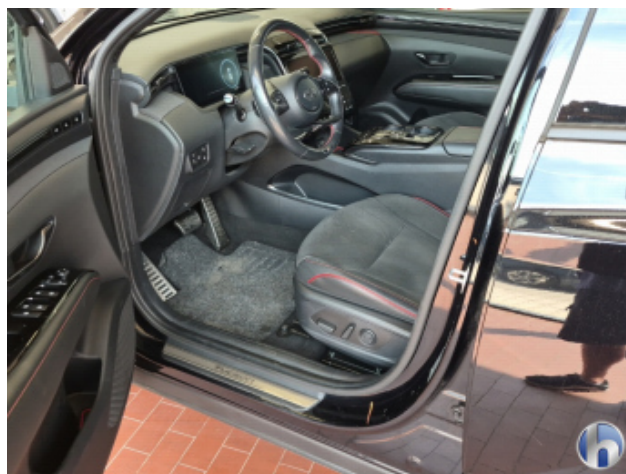
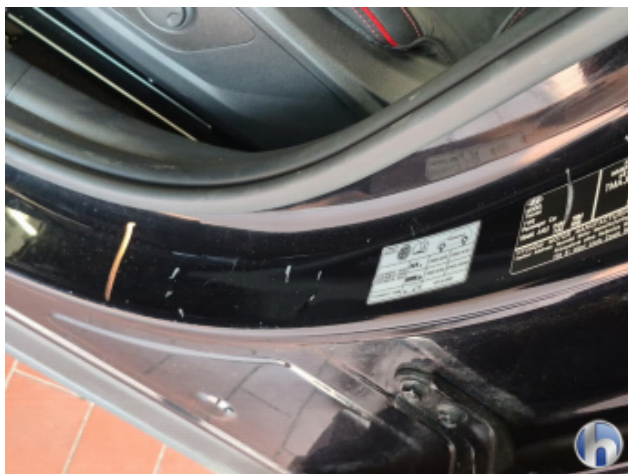
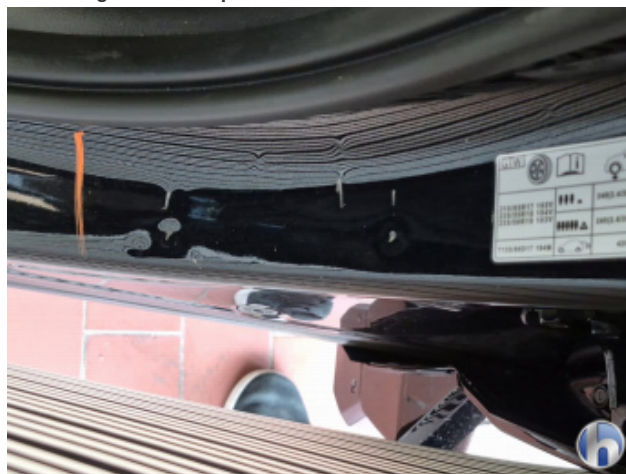
| | Bauteil | Schaden | Rep.-Art |
|---|---|---|---|
| 2. | Türeinstieg Vorne - Links | Beschädigt | Smart Repair |

2. Türeinstieg Vorne - Links  
Beschädigt - Smart Repair

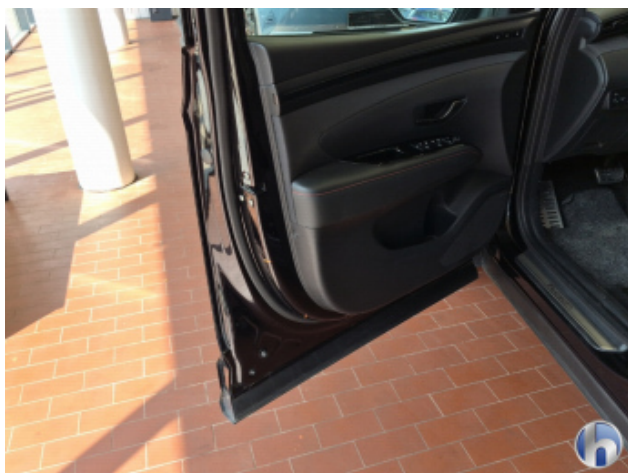
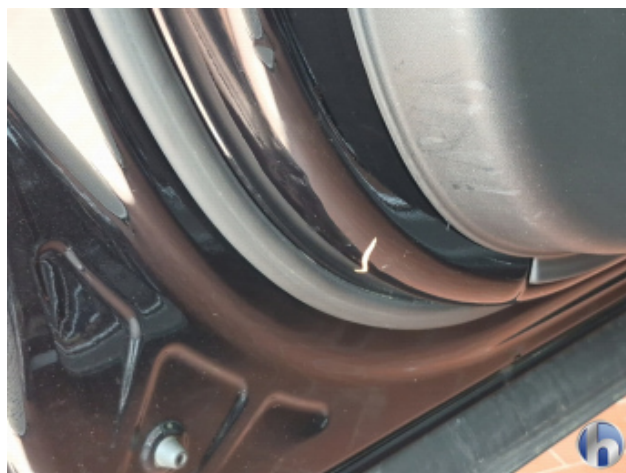
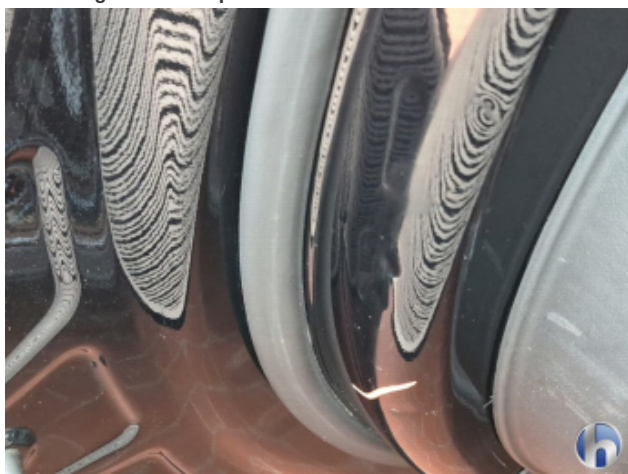
| Unfallschadenprüfung | |
|---|---|
| Hinweis: | Türe und Seitenteil FS nachlackiert |

| | Bauteil | Schaden | Rep.-Art |
|---|---|---|---|
| 3. | Tür Vorne - Links | Beschädigt | Smart Repair |

3. Tür Vorne - Links  
**Beschädigt - Smart Repair**

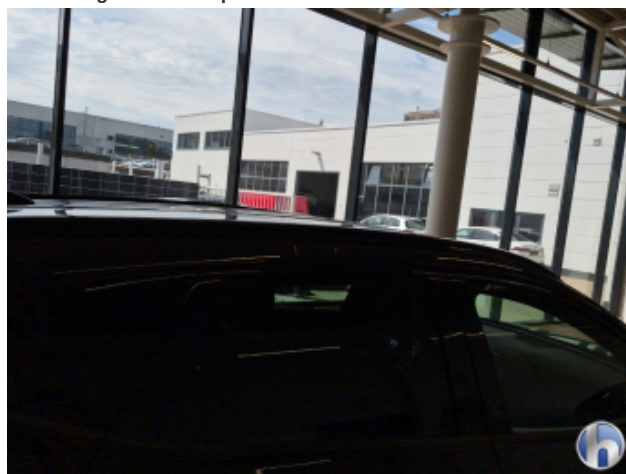
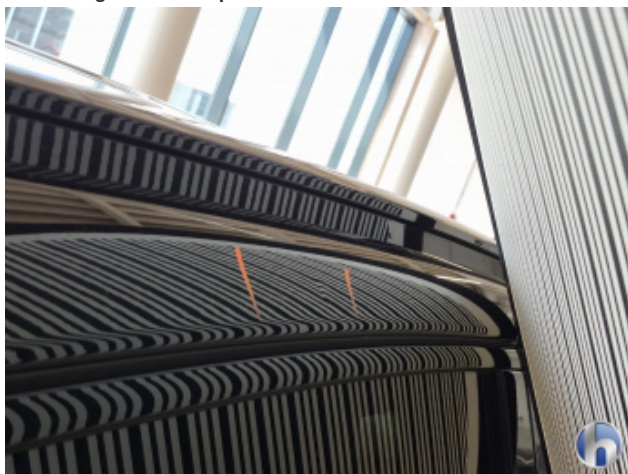
| | Bauteil | Schaden | Rep.-Art |
|---|---|---|---|
| 4. | Dachrahmen - Rechts | Gebrauchsspuren | Ohne Reparatur |

4. Dachrahmen - Rechts  
**Gebrauchsspuren - Ohne Reparatur**
