## Zustandsbericht

| Berichtsnummer : | 0000000928139-DE968 | | |

#### Kia Sportage (NQ5)(2021->) Spirit Plug-in Hybrid 4WD

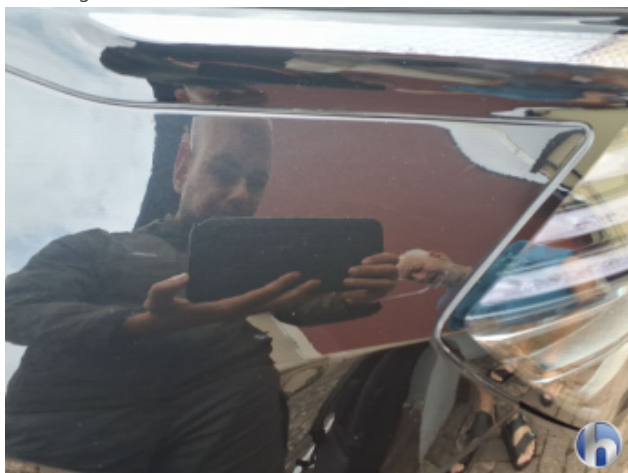
| | Bauteil | Schaden | Rep.-Art |
|---|---|---|---|
| 1. | Kotflügel Vorne - Rechts | Kratzer | Smart Repair |

1. Kotflügel Vorne - Rechts  
Kratzer - Smart Repair
