# Zustandsbericht

Protokollnummer: 44108744  
Auftrags-Nr / Referenz: MW2846615  
Besichtigungsdatum: 24.02.2026  
Sachverständiger: Tim Maltet  
Besichtigung durch: Sven Plath

| Hersteller / Modell | Nissan ARIYA | | |
| Kennzeichen | RÜD-Z135E | Fahrgestellnummer | JN1TBAFE0U0404663 |

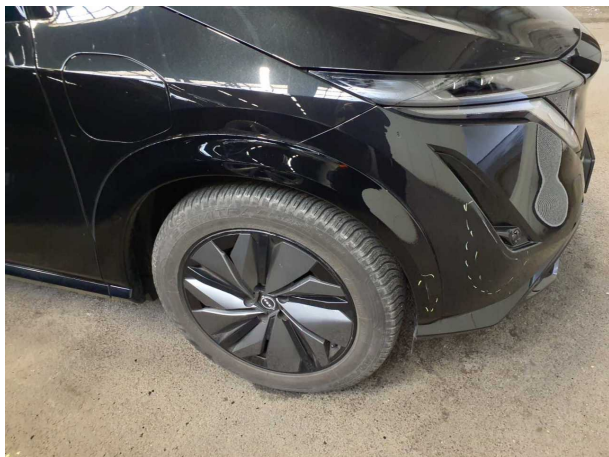
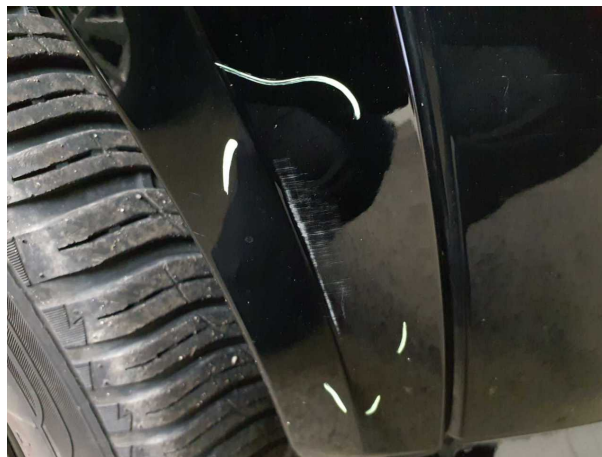
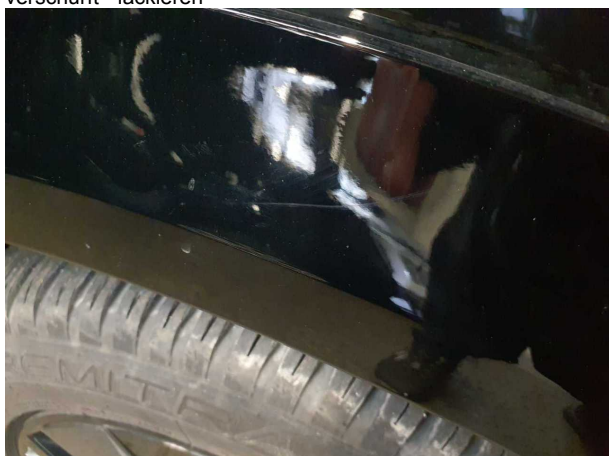
| Nr. | Bauteilgruppe | Beschreibung | Kosten (netto) | Minderwert |
|---|---|---|---|---|
| 1 | Kotflügel rechts | Radhausverbreiterung - verkratzt / verschürft - lackieren | 80,00 € | 70,00 € |

**Beschädigung #1:** Kotflügel rechts: Radhausverbreiterung - verkratzt / verschürft - lackieren

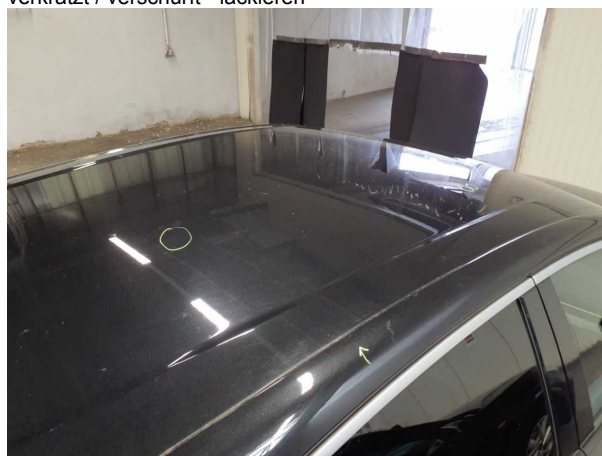
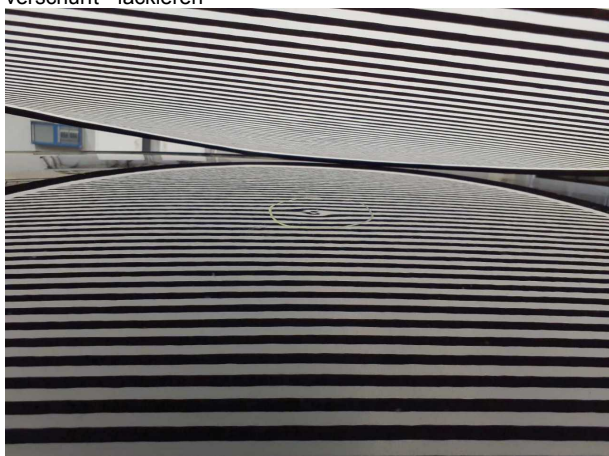
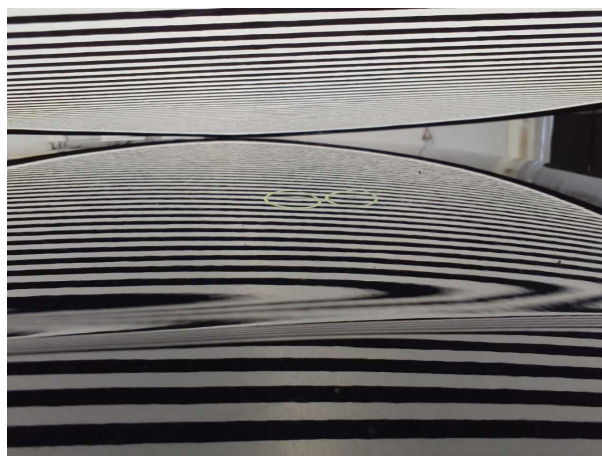
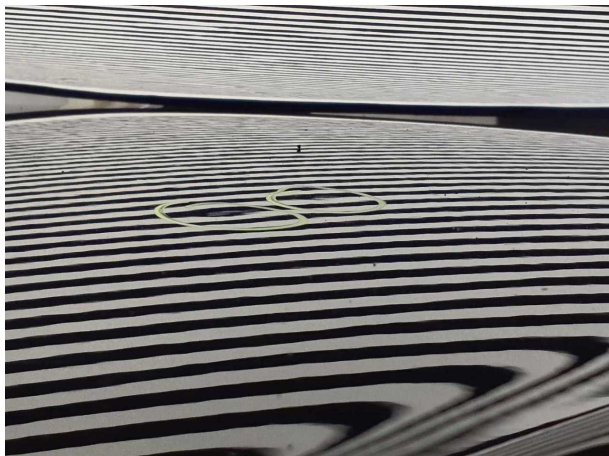
| Nr. | Bauteilgruppe | Beschreibung | Kosten (netto) | Minderwert |
|---|---|---|---|---|
| 2 | Fahrzeugdach | Dach - Delle(n) - Smart Repair | 120,00 € | 120,00 € |

**Beschädigung #2:** Fahrzeugdach: Dach - Delle(n) - Smart Repair

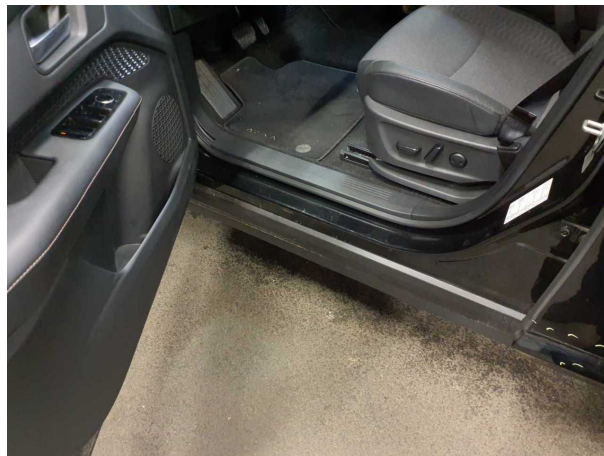
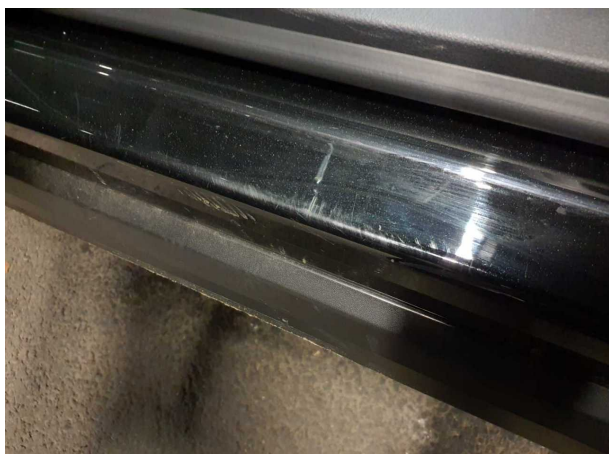
| Nr. | Bauteilgruppe | Beschreibung | Kosten (netto) | Minderwert |
|---|---|---|---|---|
| 3 | Schweller links | Einstieg - verkratzt / verschürft - Smart Repair | 120,00 € | 120,00 € |

**Beschädigung #3:** Schweller links: Einstieg - verkratzt / verschürft - Smart Repair

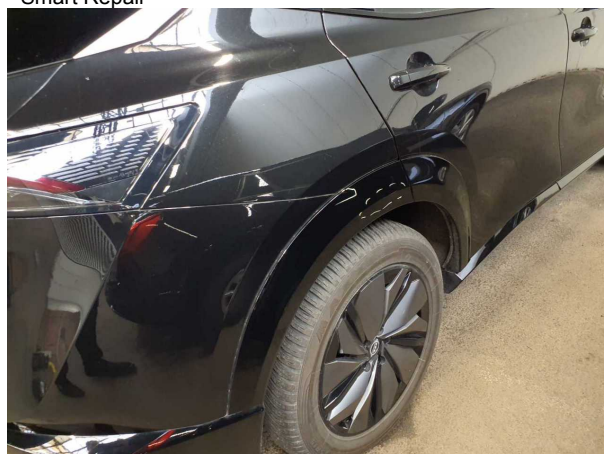
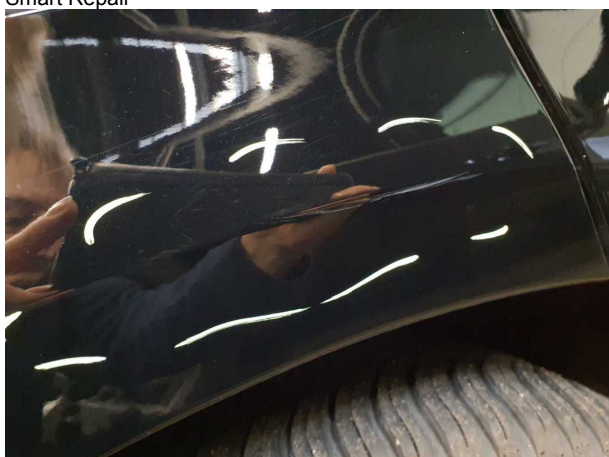
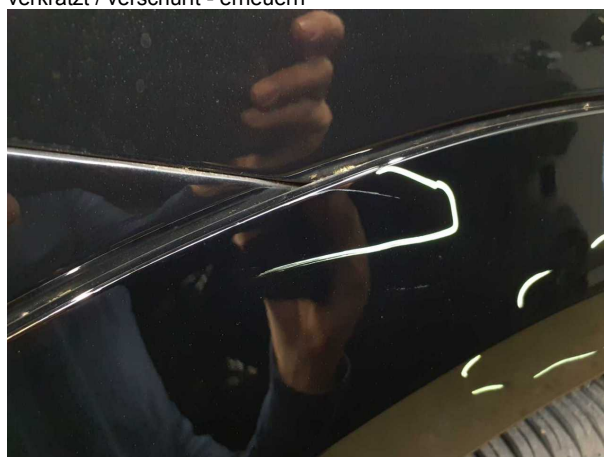
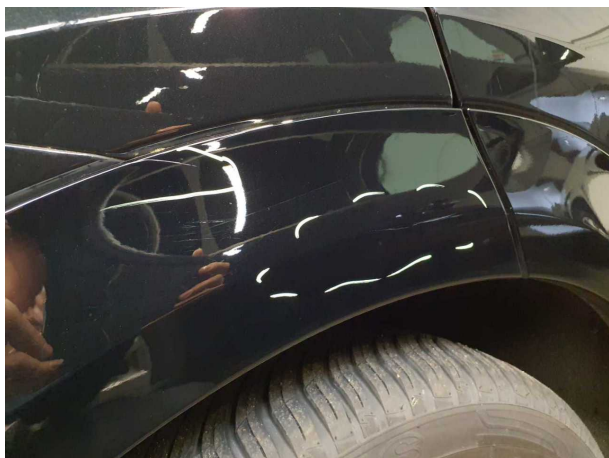
| Nr. | Bauteilgruppe | Beschreibung | Kosten (netto) | Minderwert |
|---|---|---|---|---|
| 4 | Seitenwand rechts | Radhausverbreiterung - verkratzt / verschürft - erneuern | 170,00 € | 150,00 € |

**Beschädigung #4:** Seitenwand rechts: Radhausverbreiterung - verkratzt / verschürft - erneuern

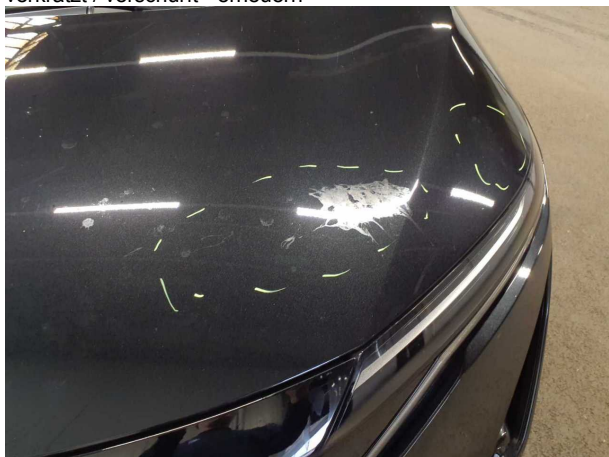
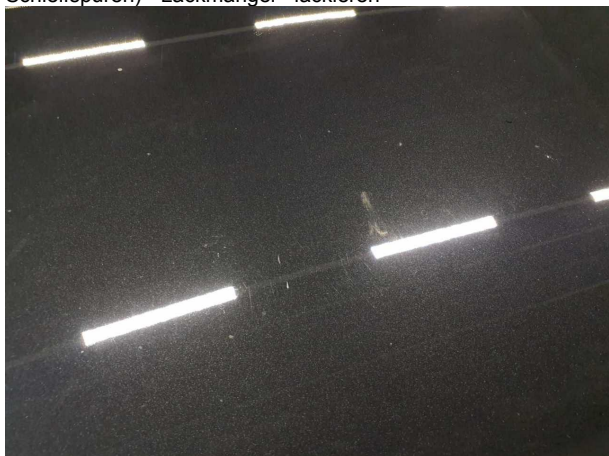
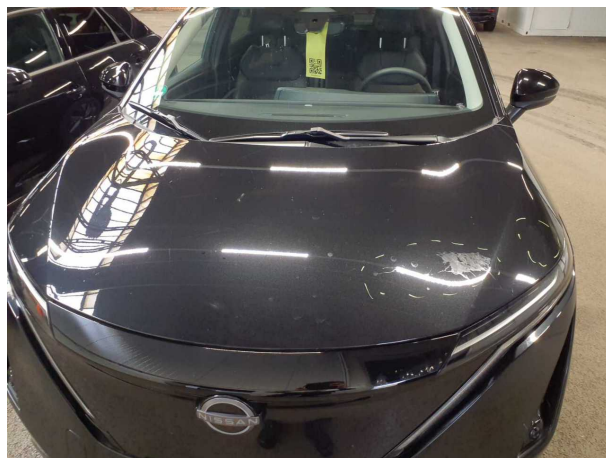
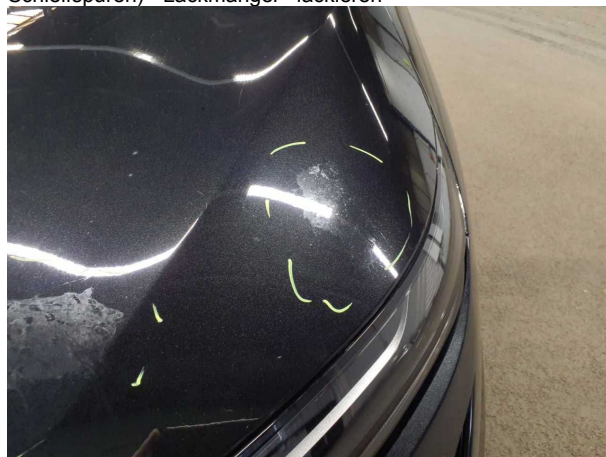
| Nr. | Bauteilgruppe | Beschreibung | Kosten (netto) | Minderwert |
|---|---|---|---|---|
| 5 | Motorhaube | Motorhaube (Anhaftungen/ Schleifspuren) - Lackmangel - lackieren | 180,00 € | 160,00 € |

**Beschädigung #5:** Motorhaube: Motorhaube (Anhaftungen/ Schleifspuren) - Lackmangel - lackieren

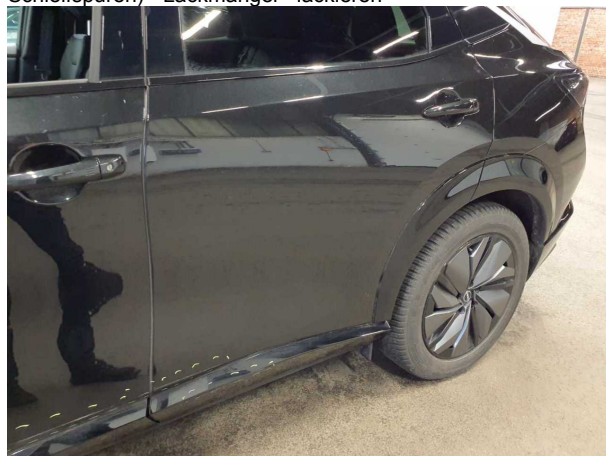
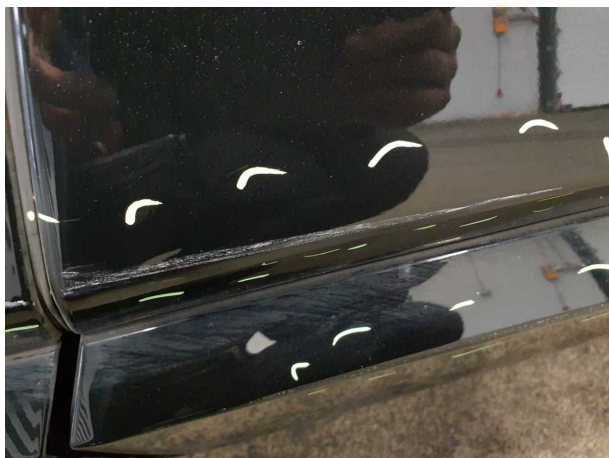
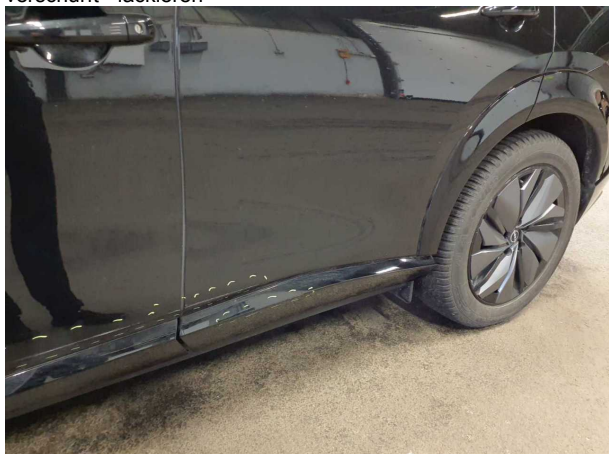
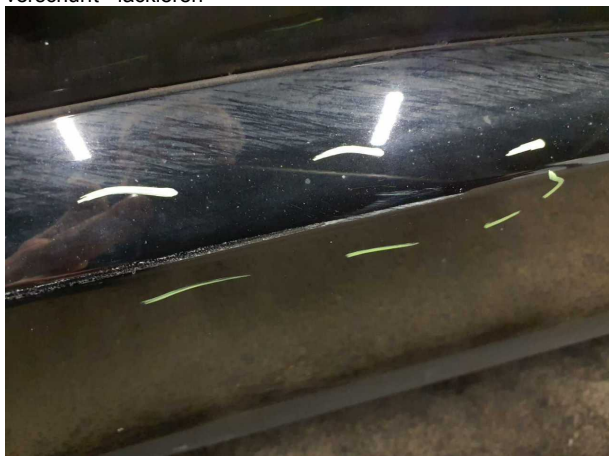
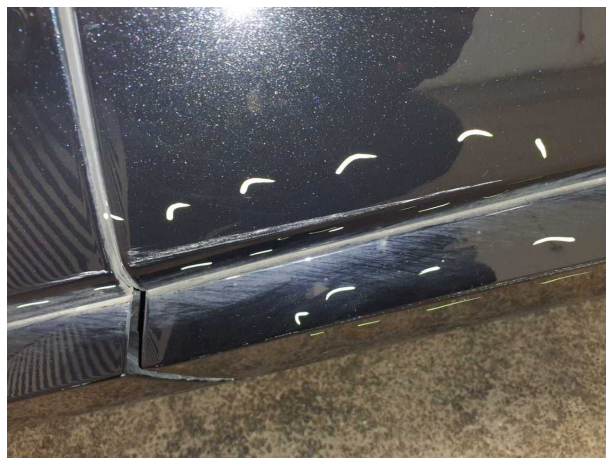
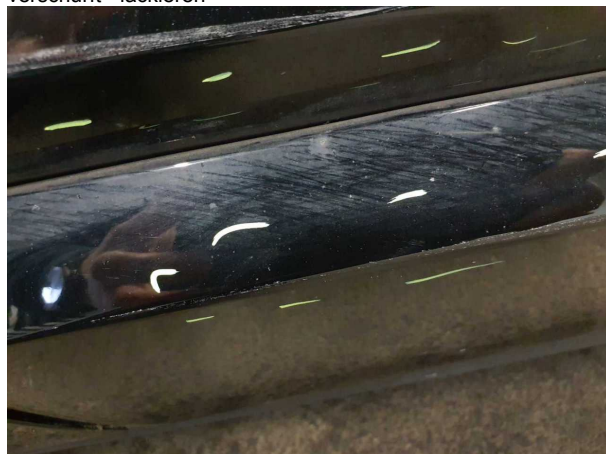
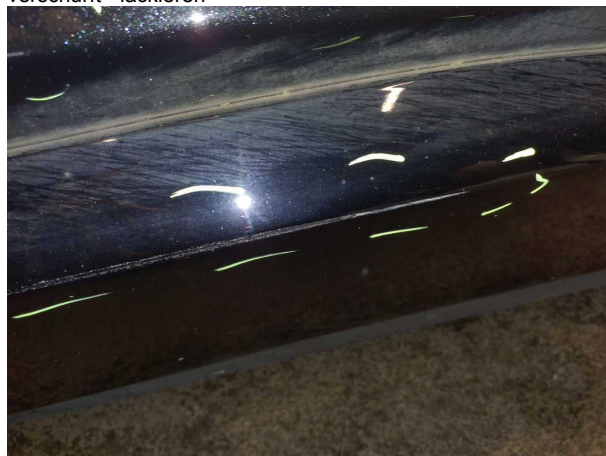
| Nr. | Bauteilgruppe | Beschreibung | Kosten (netto) | Minderwert |
|---|---|---|---|---|
| 6 | Tür hinten links | Tür (inkl. Zierleiste) - verkratzt / verschürft - lackieren | 240,00 € | 220,00 € |

**Beschädigung #6:** Tür hinten links: Tür (inkl. Zierleiste) - verkratzt / verschürft - lackieren

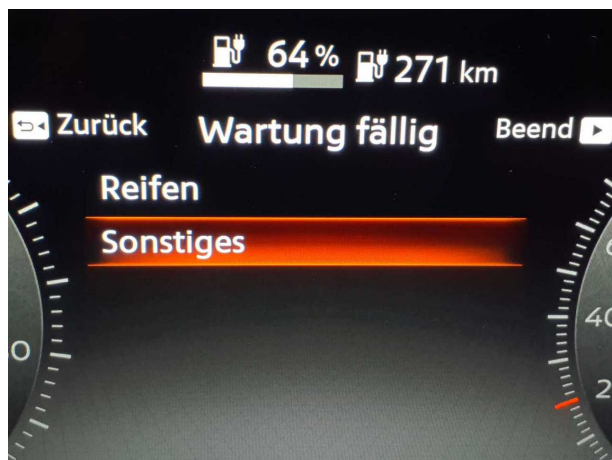
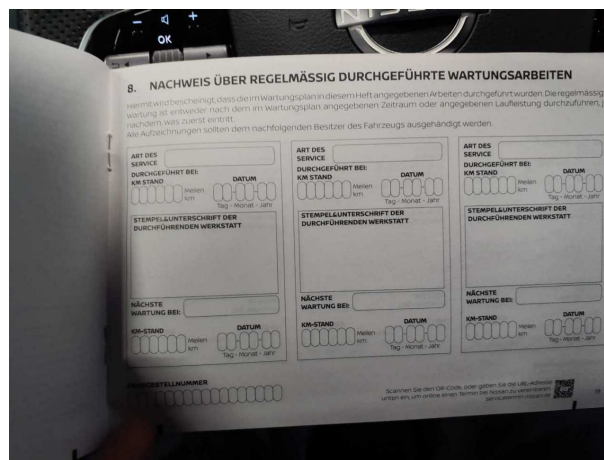
| Nr. | Bauteilgruppe | Beschreibung | Kosten (netto) | Minderwert |
|---|---|---|---|---|
| 7 | Sonstiges | Inspektion/Wartung - fällig - durchführen | 250,00 € | 250,00 € |

**Beschädigung #7:** Sonstiges: Inspektion/Wartung - fällig - durchführen

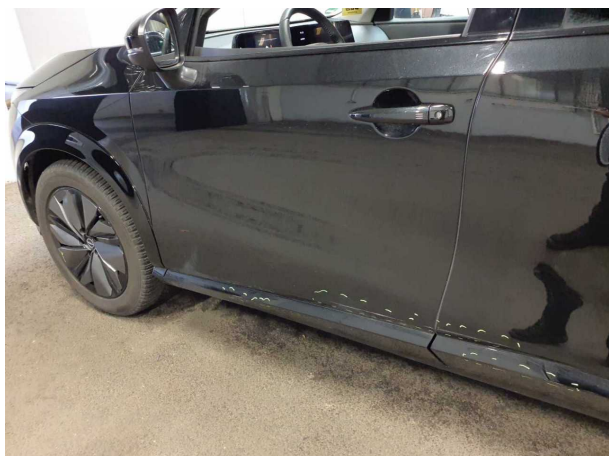
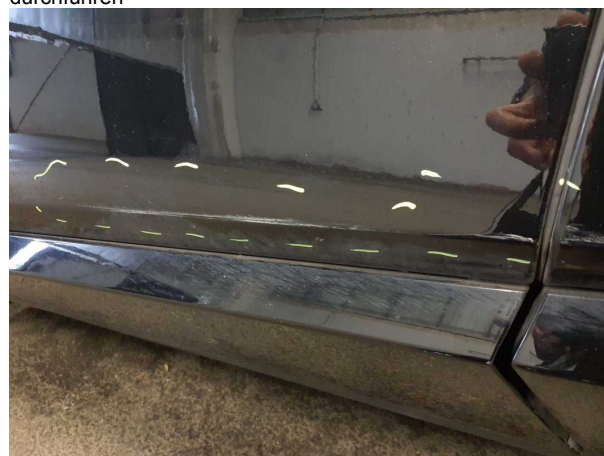
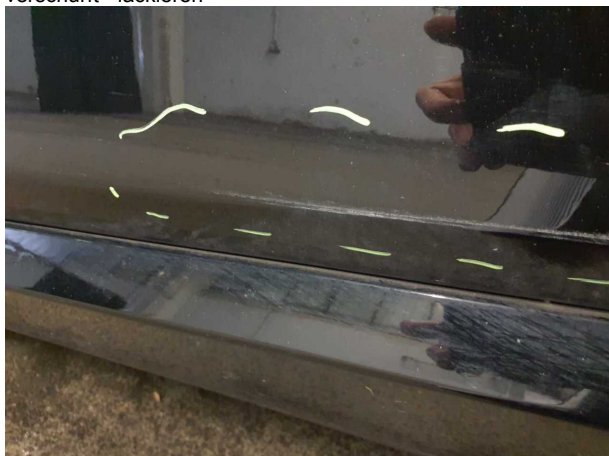
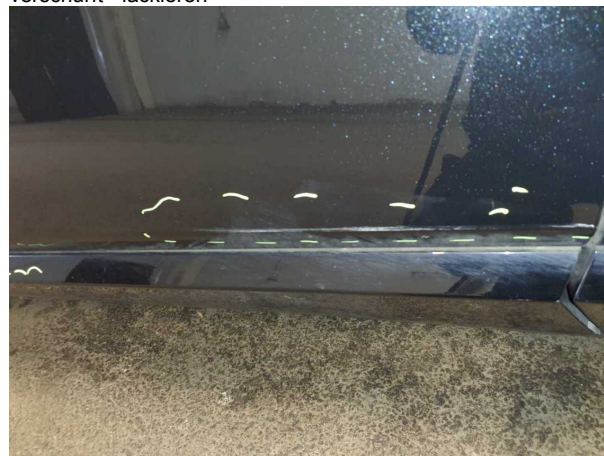
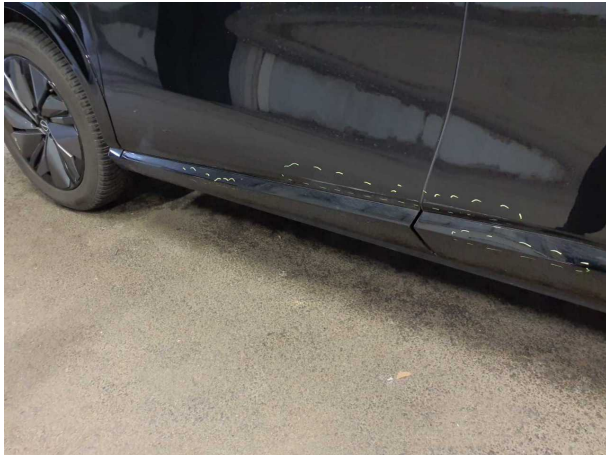
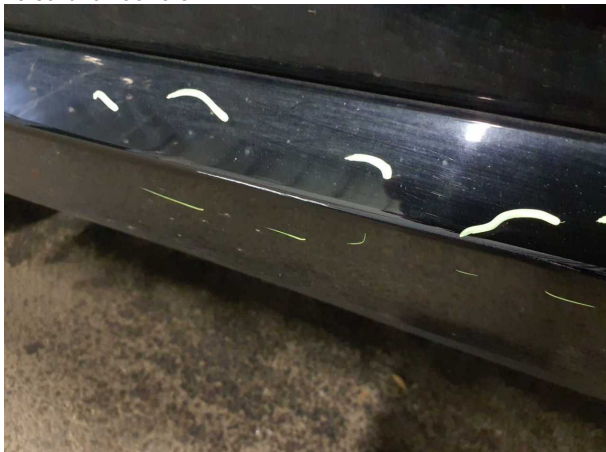
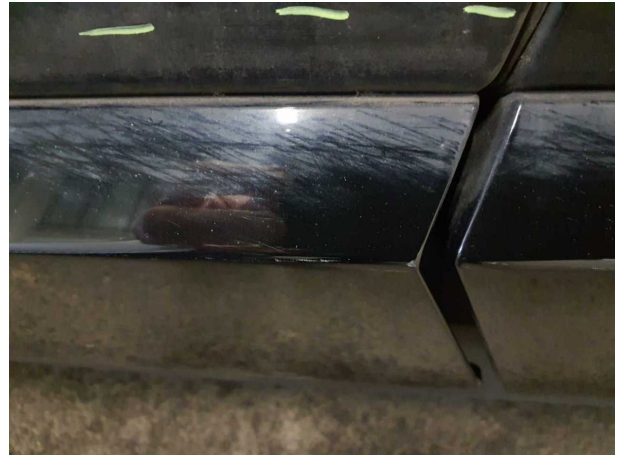
| Nr. | Bauteilgruppe | Beschreibung | Kosten (netto) | Minderwert |
|---|---|---|---|---|
| 8 | Tür vorn links | Tür (inkl. Zierleiste) - verkratzt / verschürft - lackieren | 330,00 € | 300,00 € |

**Beschädigung #8:** Tür vorn links: Tür (inkl. Zierleiste) - verkratzt / verschürft - lackieren

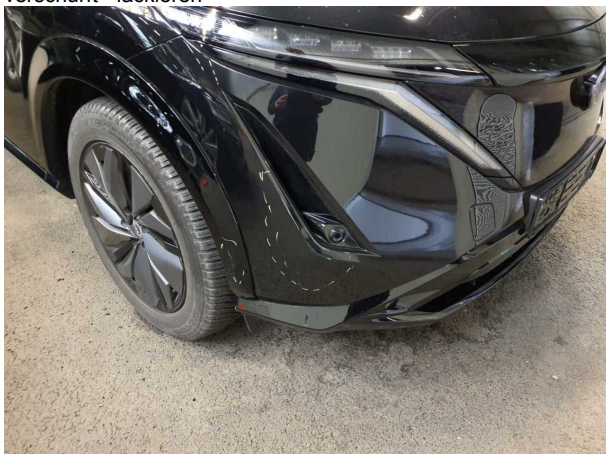
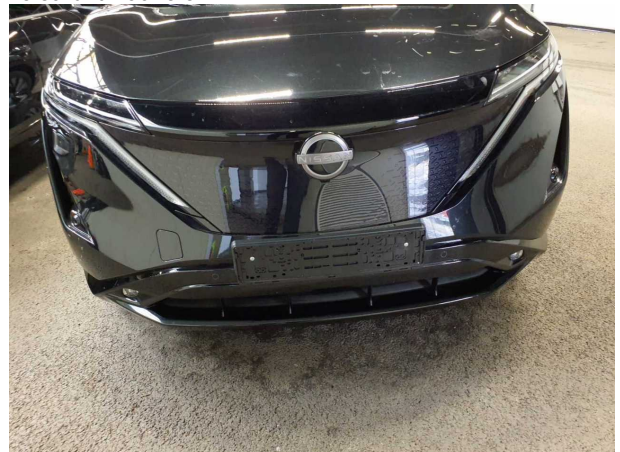
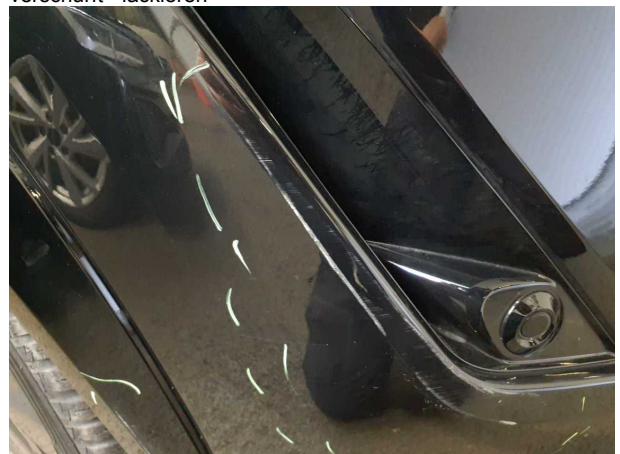
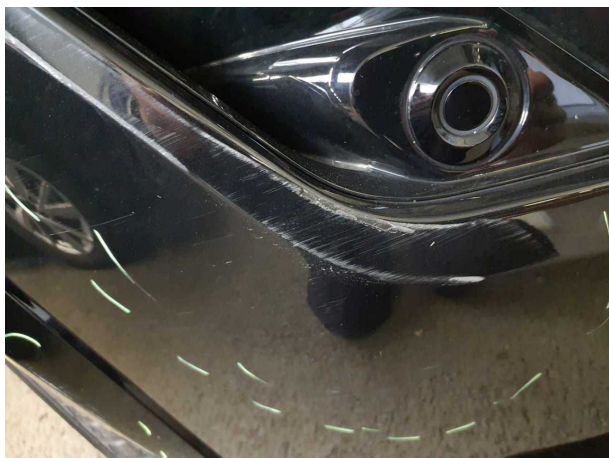
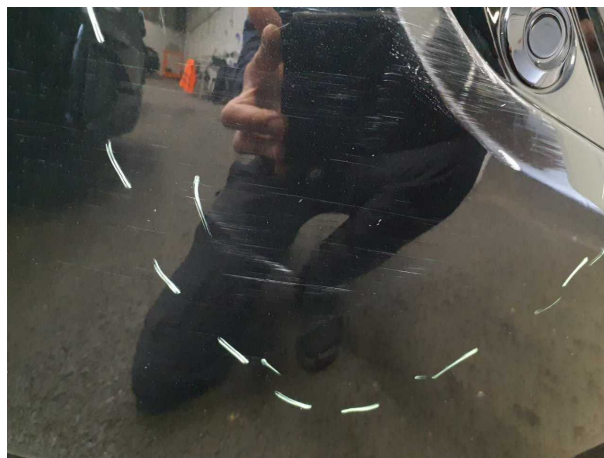
| Nr. | Bauteilgruppe | Beschreibung | Kosten (netto) | Minderwert |
|---|---|---|---|---|
| 9 | Stoßfänger vorn | Stoßfänger vorn - verkratzt / verschürft - lackieren | 360,00 € | 320,00 € |

**Beschädigung #9:** Stossfänger vorn: Stossfänger vorn - verkratzt / verschürft - lackieren
