Zustandsbericht/Minderwertgutachten-Leasing

Mobility Concept GmbH, Grünwalder Weg 34, 82041 Oberhaching
10.06.2026

Erstzulassung	26.05.2025	Letzte Zulassung	26.05.2025
Fahrzeugart	PKW	Hersteller	BMW
Marke	BMW	Typ / Verkaufsbez.	318i Touring Aut.
Aufbauart	Kombi	Türen	5
Sitzplätze	5	Fahrzeug-Ident.-Nr.	WBA11FY050FV22044
HSN / TSN	0005 / CYW	Schlüssel-Nr.	10137827
Km-Stand abgelesen	5589	Nächste HU §29 StVZO	05 / 2028
Energiequelle / Kraftstoff	Benzin	Zylinderanzahl	4 / Reihenmotor
Leistung (kW)	115	Hubraum (ccm)	1998
Schadstoffklasse:	EURO6;WLTP;EA;PI/CI;M, N1, N2	Antriebsart	Heckantrieb
Getriebe / Gänge	Automatik / 8	Felgen	Leichtmetall
Farbe	Weiß / Uni	Polster / Farbe	Stoff / Anthrazit

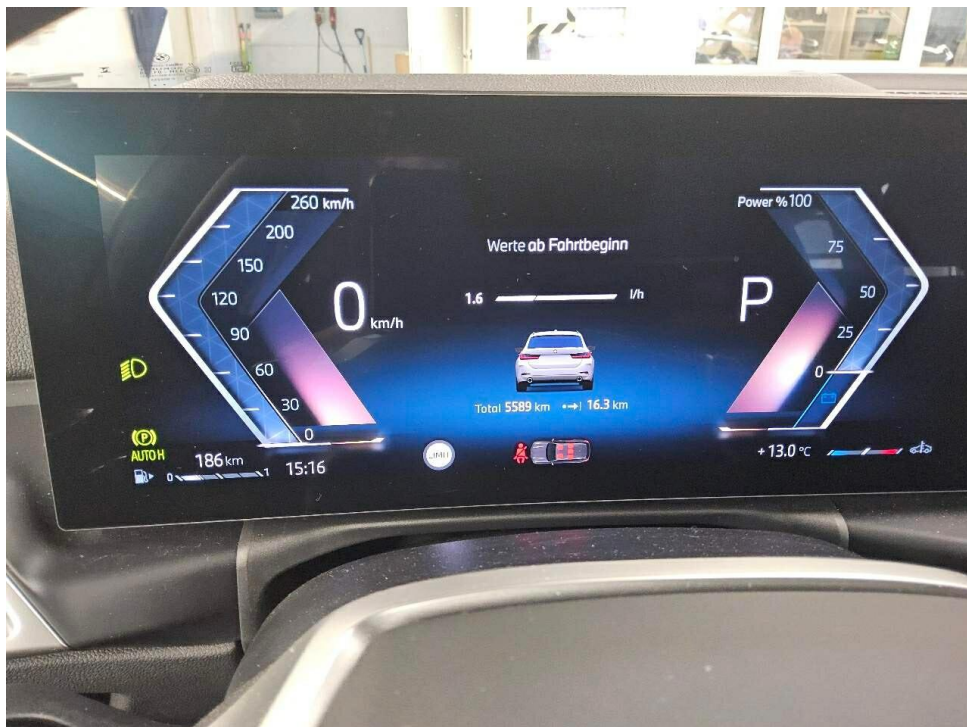
Bild 6 : Kombiinstrument (betriebsbereit) mit Km-Stand

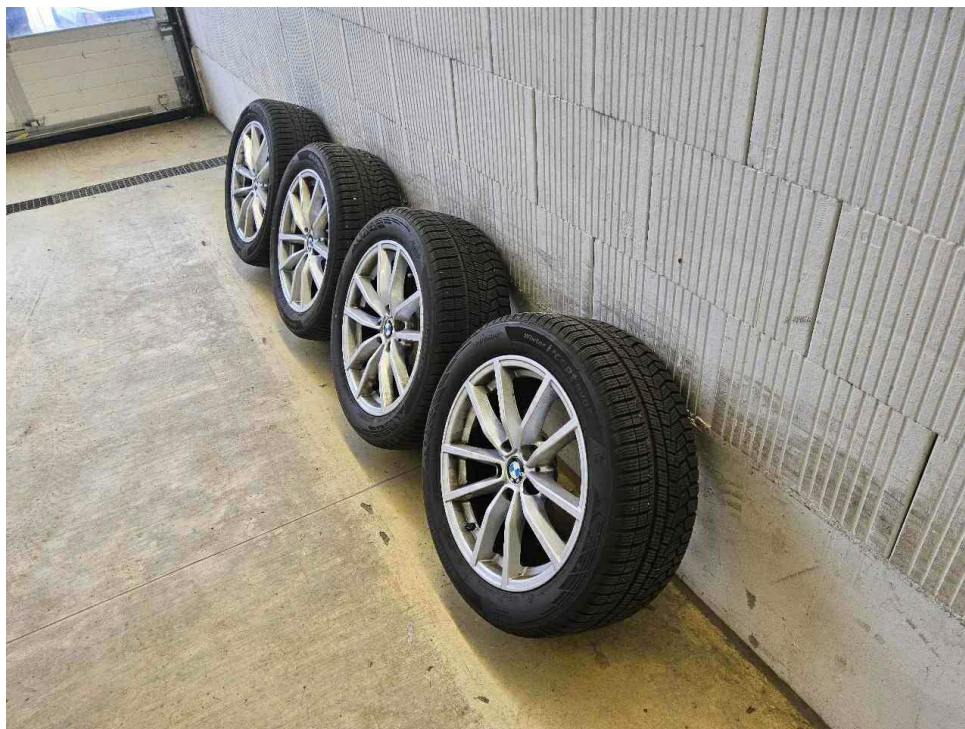
Bild 13 : 2. Radsatz

Reifenbezeichnung	Hersteller/Typ	Art	Profiltiefe
225 / 50 R 17 98 H	Hankook / Winter i*cept evo2 W320 HRS * FR	W / O / F	8 mm
225 / 50 R 17 98 H	Hankook / Winter i*cept evo2 W320 HRS * FR	W / O / F	8 mm
225 / 50 R 17 98 H	Hankook / Winter i*cept evo2 W320 HRS * FR	W / O / F	8 mm
225 / 50 R 17 98 H	Hankook / Winter i*cept evo2 W320 HRS * FR	W / O / F	8 mm

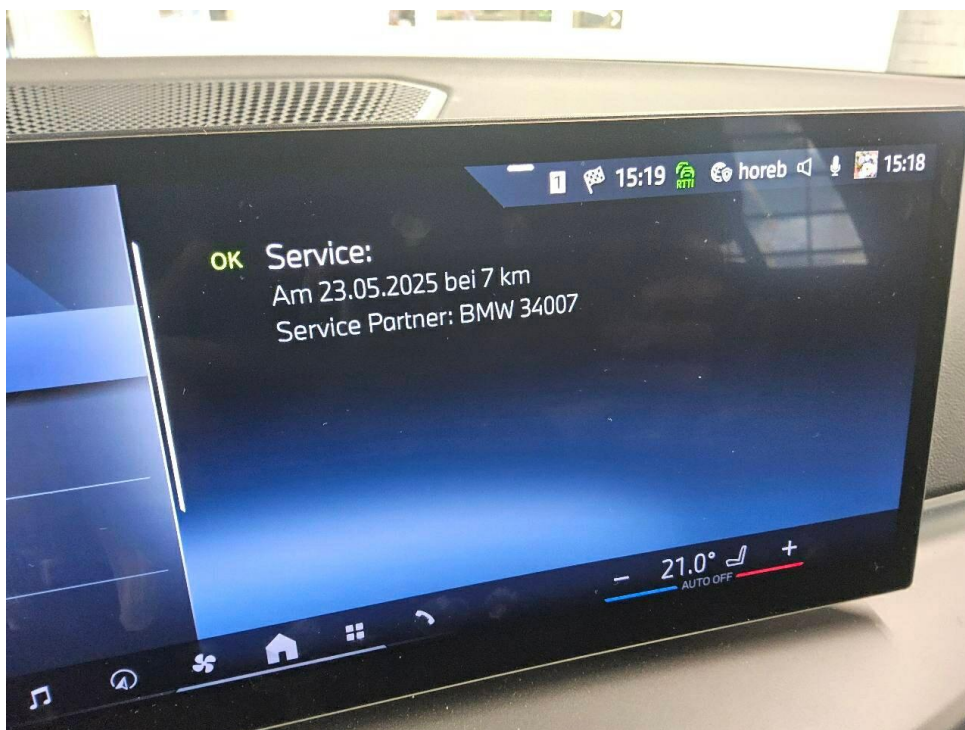
Bild 14 : Wartungsnachweis

Wartungsnachweis: digital
letzte Wartung: am 23.05.2025 bei Kilometerstand 7
bis Wartung verbleiben: 25.000 km (zum Besichtigungszeitpunkt)
