## Zustandsbericht

| Berichtsnummer : | 0000000920348-DE613 | | |

#### Opel Insignia B Sports Tourer (04.2017->) Elegance

| Erstzulassung / Baujahr: | 02.03.2023 / 2022 | Besichtigungsdatum/-ort: | 20.05.2026 Parkstraße 2,<br>14974 Ludwigsfelde |

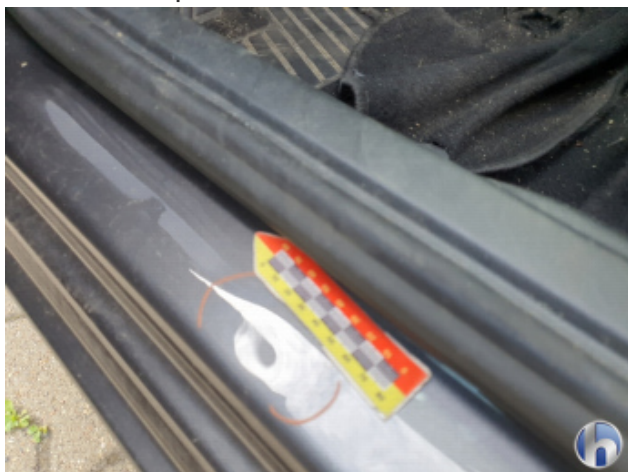
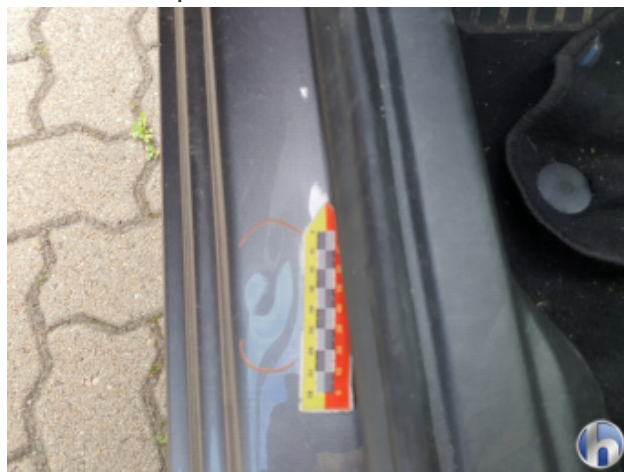
| | Bauteil | Schaden | Rep.-Art |
|---|---|---|---|
| 2. | Türeinstieg Vorne - Links | 1 Delle | Smart Repair |

2. Türeinstieg Vorne - Links  
1 Delle - Smart Repair

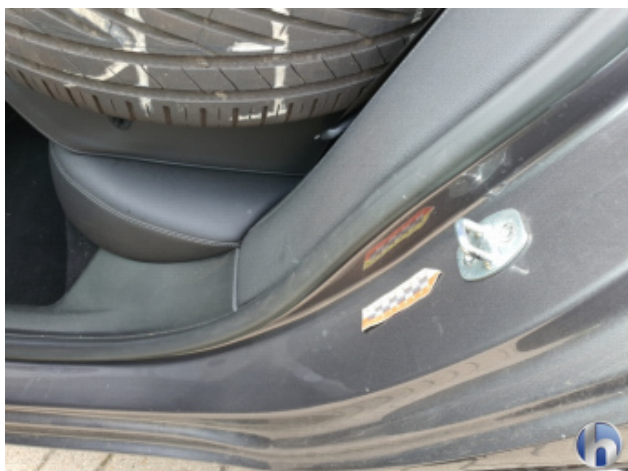
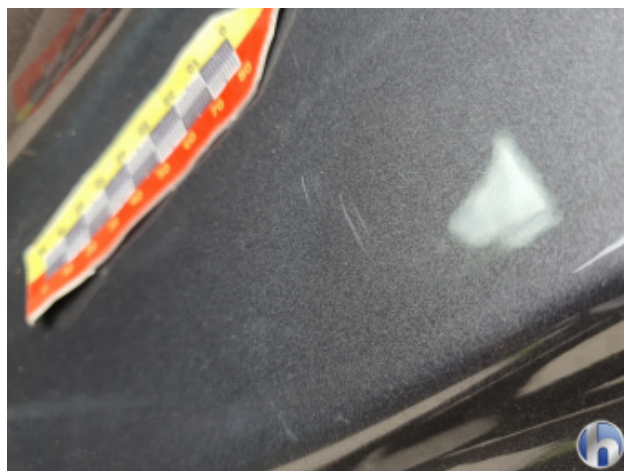
| | Bauteil | Schaden | Rep.-Art |
|---|---|---|---|
| 3. | Türeinstieg Hinten - Links | Kratzer | Smart Repair |

3. Türeinstieg Hinten - Links  
Kratzer - Smart Repair

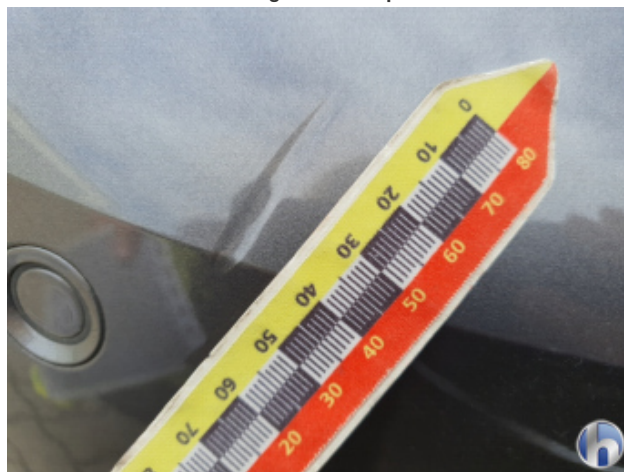
| | Bauteil | Schaden | Rep.-Art |
|---|---|---|---|
| 4. | Stoßfänger Hinten | Kratzer Tief Bis Grundierung | Smart Repair |

4. Stoßfänger Hinten  
Kratzer Tief Bis Grundierung - Smart Repair

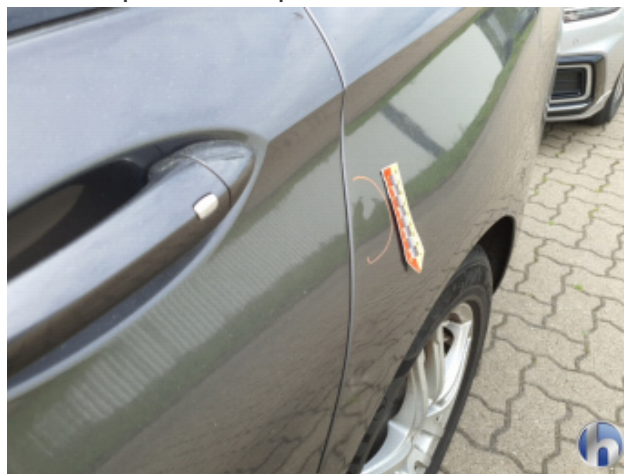
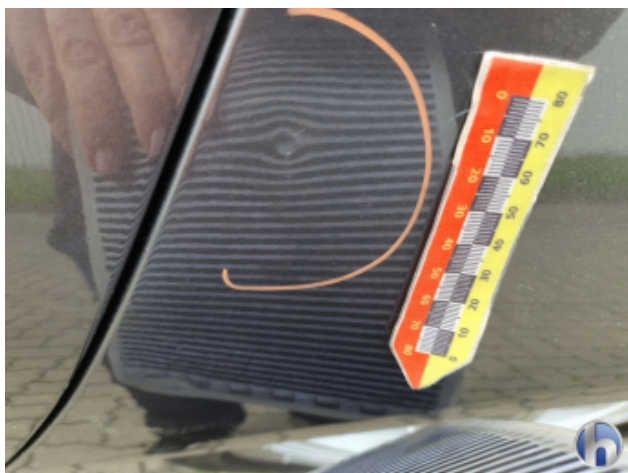
| | Bauteil | Schaden | Rep.-Art |
|---|---|---|---|
| 7. | Seitenwand - Hinten - Links | Gebrauchsspuren | Ohne Reparatur |

7. Seitenwand - Hinten - Links  
Gebrauchsspuren - Ohne Reparatur
