Wertgutachten

Hersteller / Modell	Mercedes-Benz Vito	Fahrgestellnummer	W1VVLCEZ8R4390446
Erstzulassung	25.04.2024	Laufleistung (abgelesen)	43.999 km
HSN/TSN	2222 / BBJ 07566	Kraftstoffart / Zylinder	Diesel
Fahrzeugart	Transporter	Antriebsart	Heckantrieb
Schadstoffklasse	EURO6;WLTP;AR;PI/CI;N1 III...	Getriebe / Anzahl Gänge	Automatik (Getriebe Automati...
Farbe	ARKTIKWEISS	Besichtigungszustand	ausreichend
Leistung / Hubraum	120 kW / 1.950 ccm	Nächste HU	
Wartungsheft / Nachweis	nicht vorhanden	Restlauf bis Service	143 Tag(e)
Letzte Wartung		Polsterart	Stoff
Vorschaden	Feststellbar	Polsterfarbe	Schwarz
Nachlackierung	Keine Feststellbar	zul. Gesamtgewicht	2.800 kg
Dokumente	ZB I / II nicht vorhanden	Anzahl Halter	1
Schlüssel soll/ist	2/1	Anzahl Sitze / Türen	3 / 4

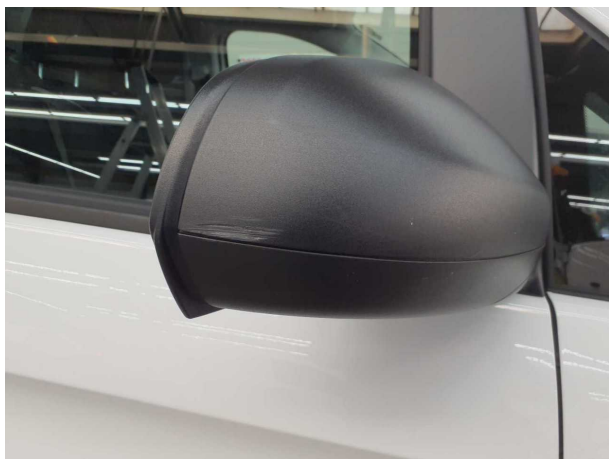
Beschädigung #1: Außenspiegel rechts: Abdeckkappe - verkratzt / verschürft - erneuern

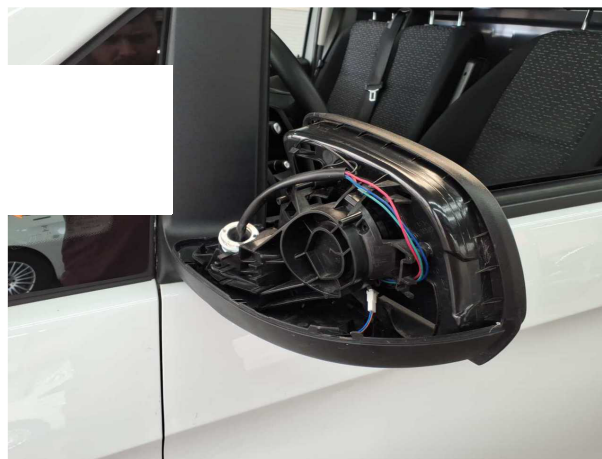
Beschädigung #2: Außenspiegel links: Abdeckkappe - fehlt - erneuern

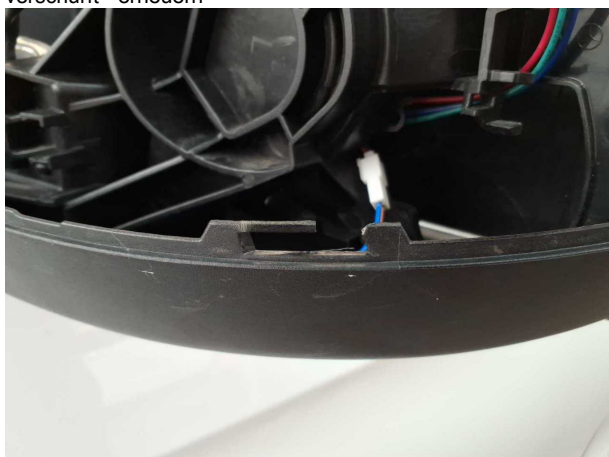
Beschädigung #3: Außenspiegel links: Spiegelgehäuse - gebrochen / gerissen - erneuern

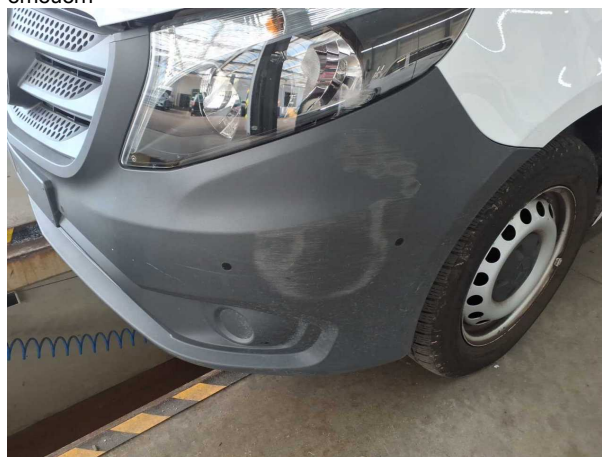
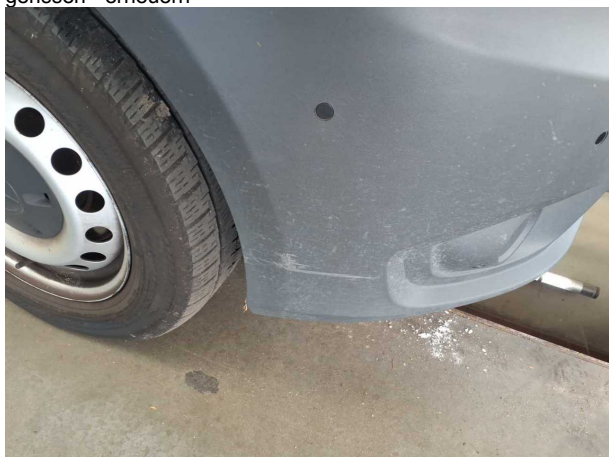
Beschädigung #4: Stossfänger vorn: Stossfänger mit Parktronic - verkratzt / verschürft - Smart Repair

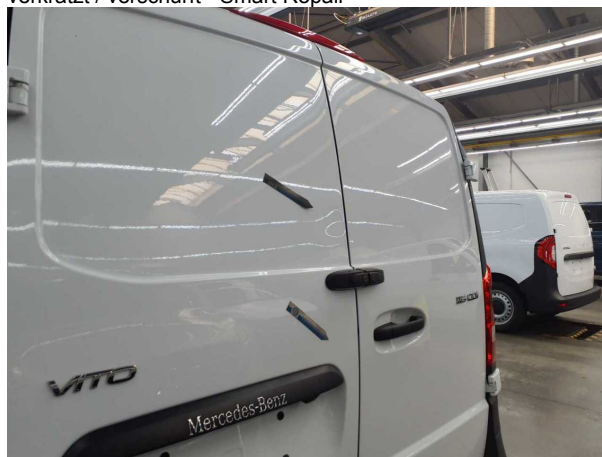
Beschädigung #5: Heckklappe/-tür: Hecktür links - Delle(n) - Sm... Repair

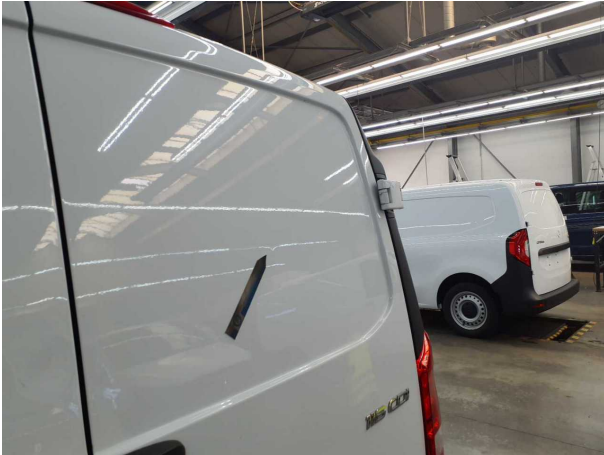
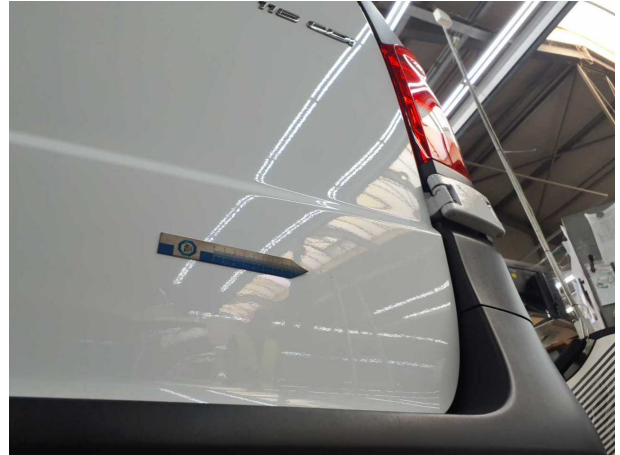
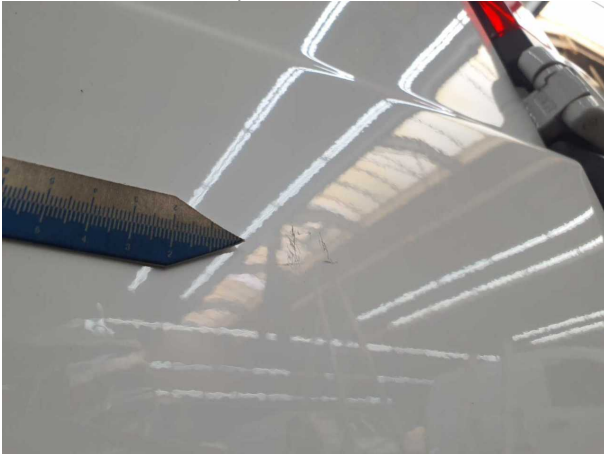
Beschädigung #6: Heckklappe/-tür: Hecktür rechts - Delle / Lackschaden - Smart Repair

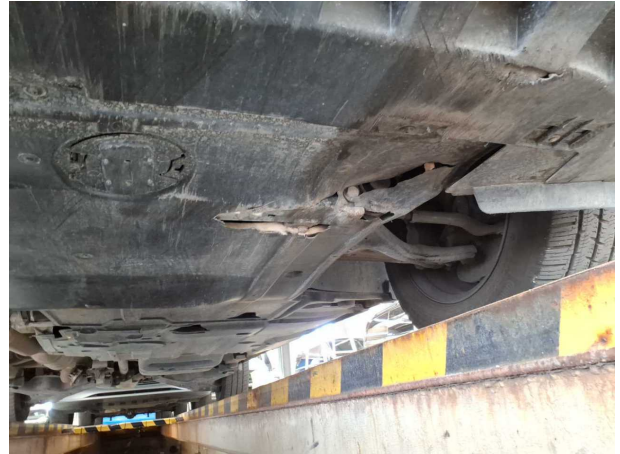
Beschädigung #7: Motor: Motorverkleidung unten - gebrochen / gerissen - erneuern

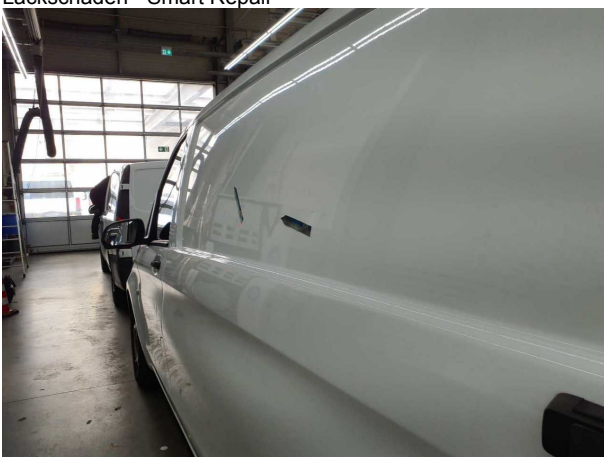
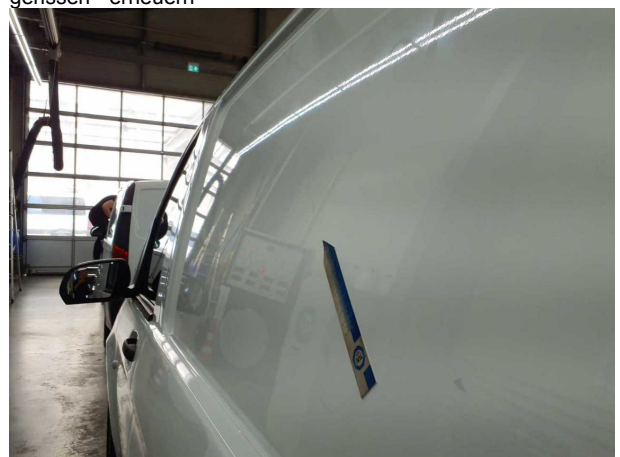
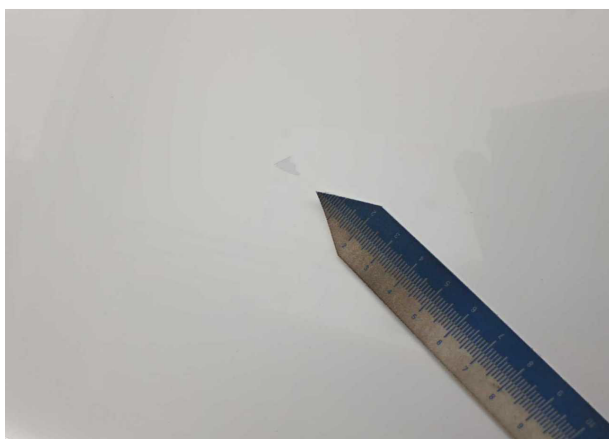
Beschädigung #8: Seitenwand links: Seitenwand - Delle(n) - Smart Repair

Beschädigung #8: Seitenwand links: Seitenwand - Delle(n) - Sm... Repair

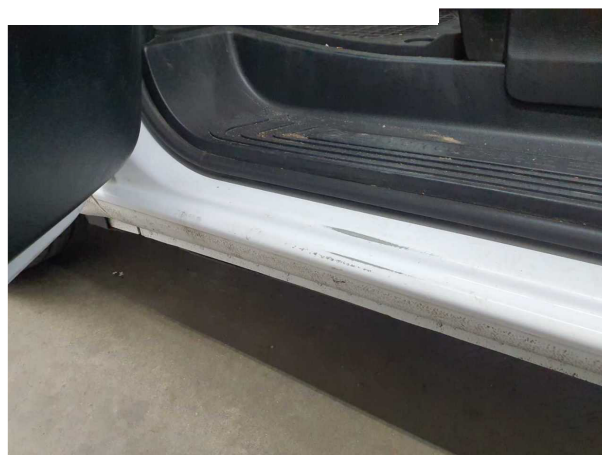
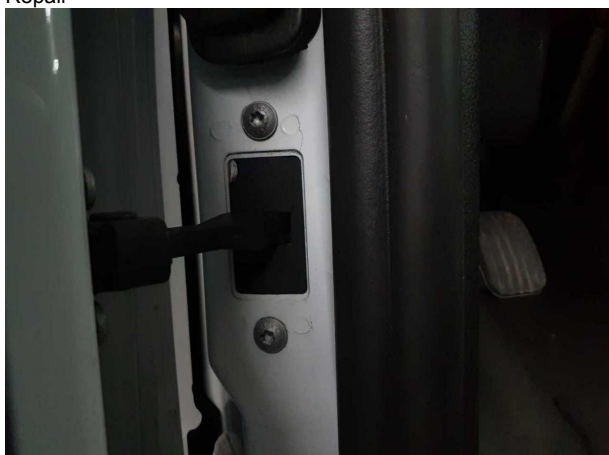
Beschädigung #9: Karosserie: A-Säule links - gebrochen / gerissen - instandsetzen und lackieren

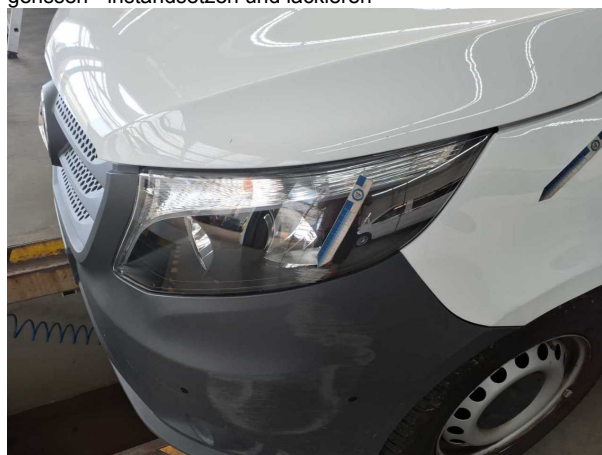
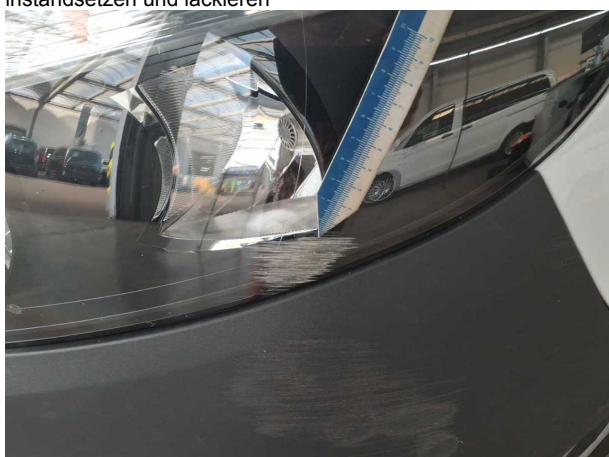
- Das Fahrzeug war zum Zeitpunkt der Besichtigung, aufgrund des unter Unfall oder wertmindernden Faktoren aufgeführten Schadenmerkmals, nicht betriebs bzw. verkehrssicher.
Dies hat folgenden Grund: Scheinwerfer links

Beschädigung #10: Scheinwerfer: Scheinwerfer links - verkratzt / verschürft - erneuern

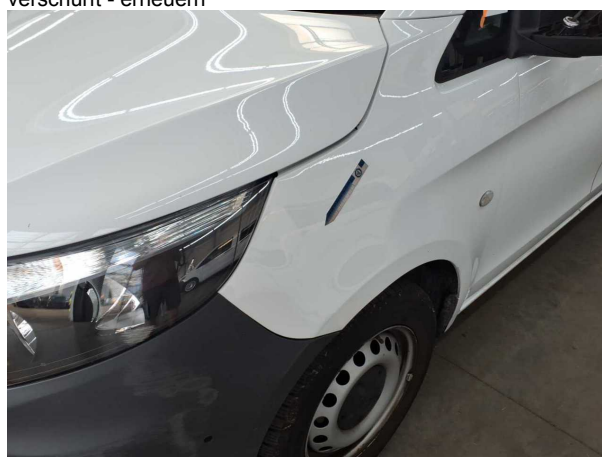
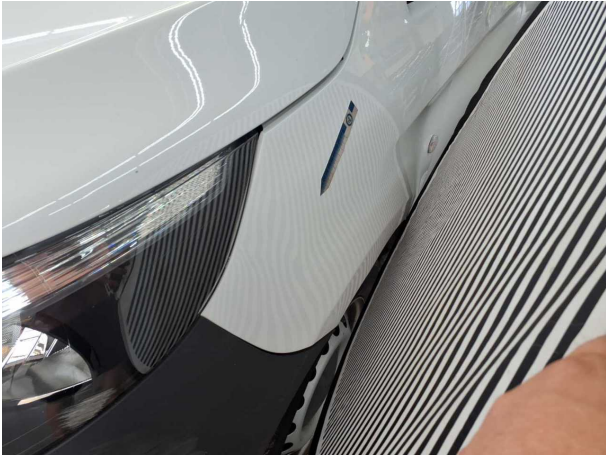
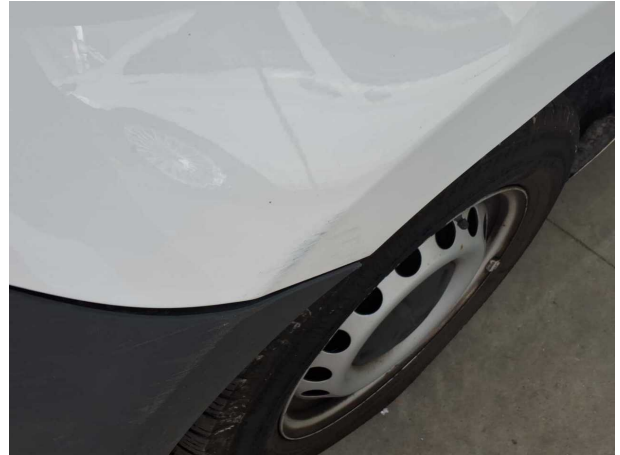
Beschädigung #11: Kotflügel links: Kotflügel links - verformt - erneuern

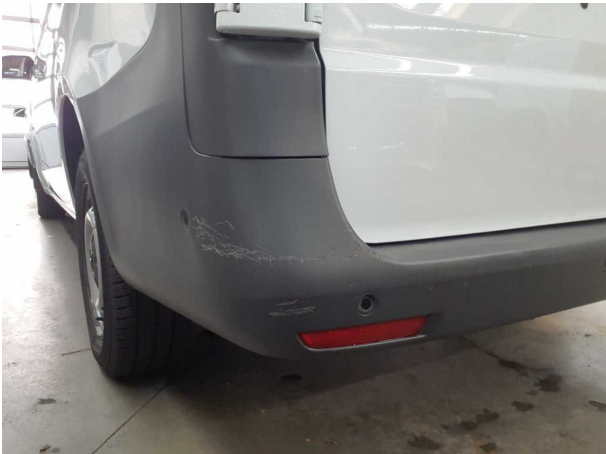
Beschädigung #12: Stossfänger hinten: Stossfänger mit Parktronic - beschädigt - erneuern

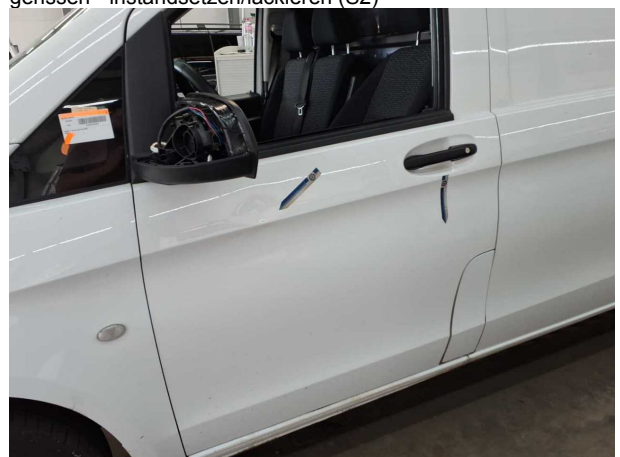
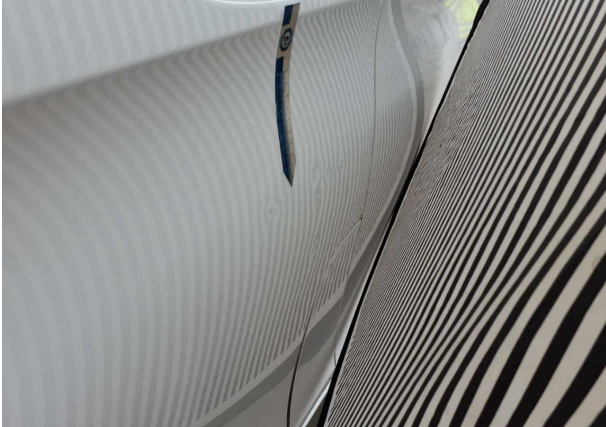
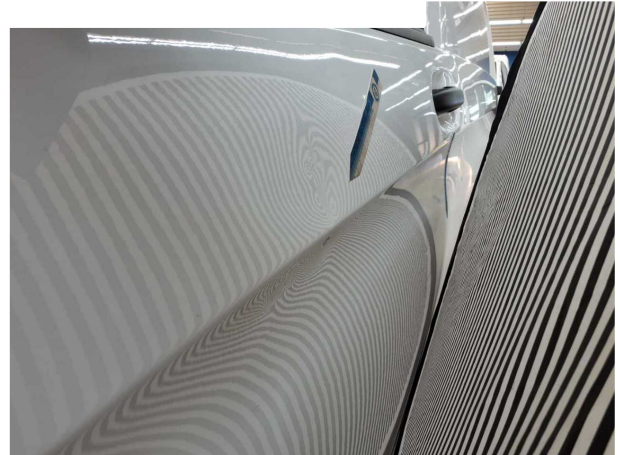
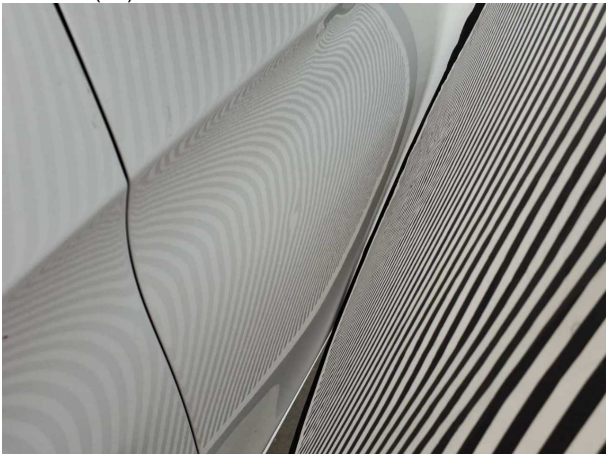
Beschädigung #14: Tür vorn links: Tür - verformt - instandsetzen/lackieren (S1)

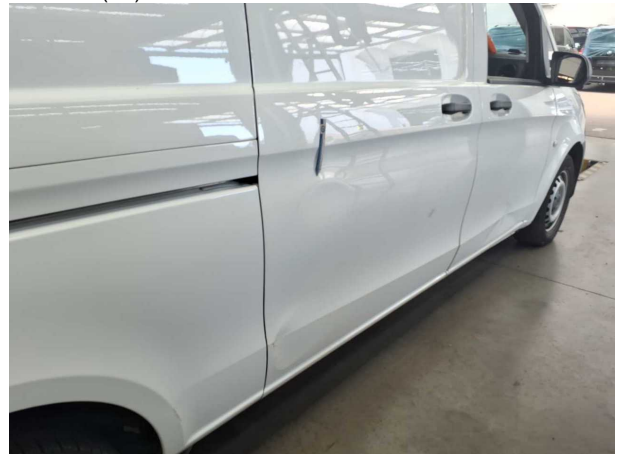
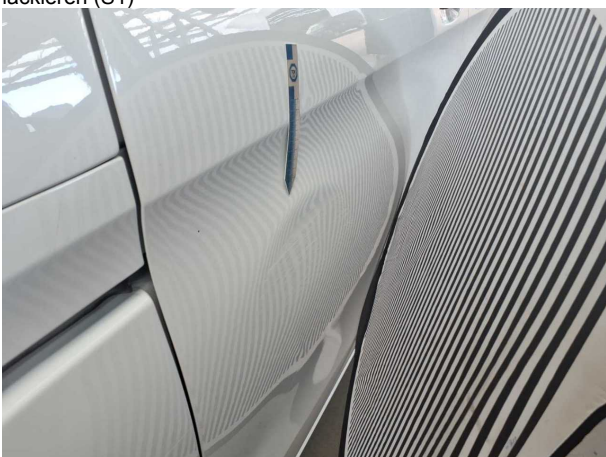
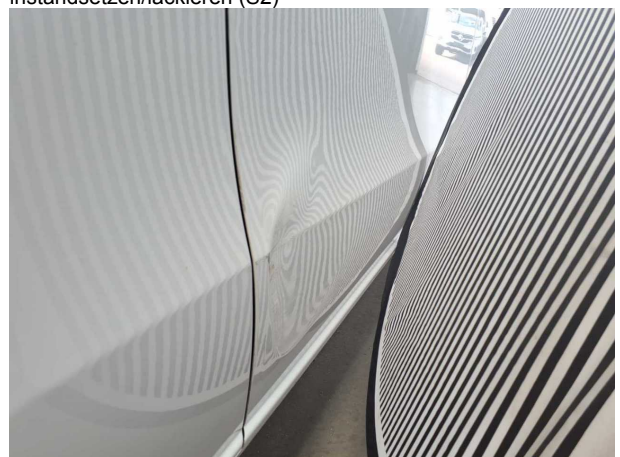
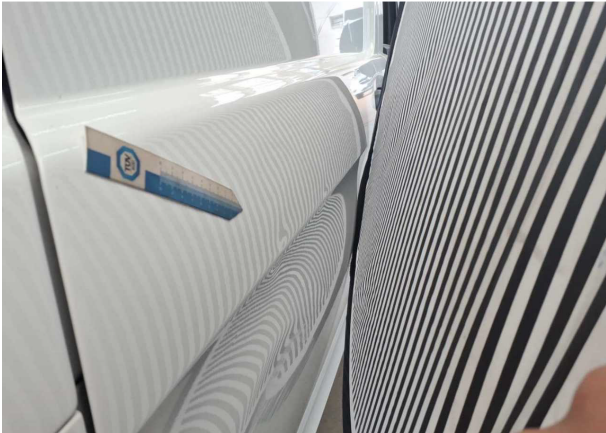
Beschädigung #15: Schiebetür rechts: Schiebetür - verformt - instandsetzen/lackieren (S2)

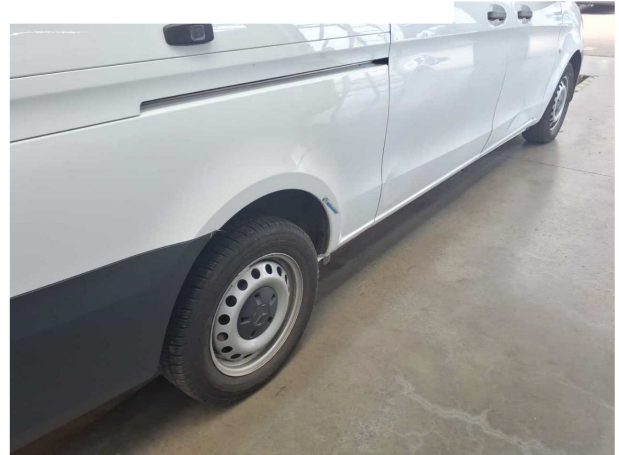
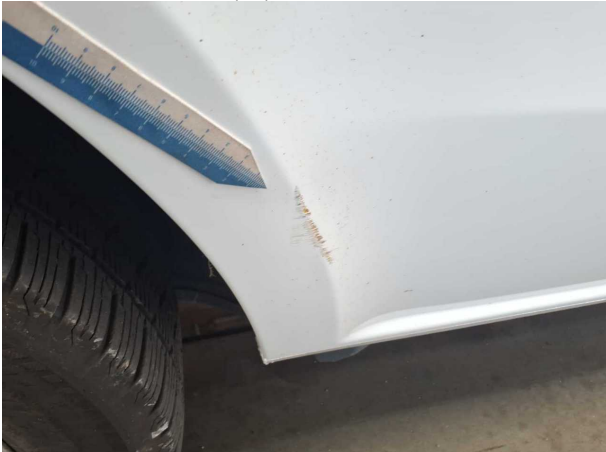
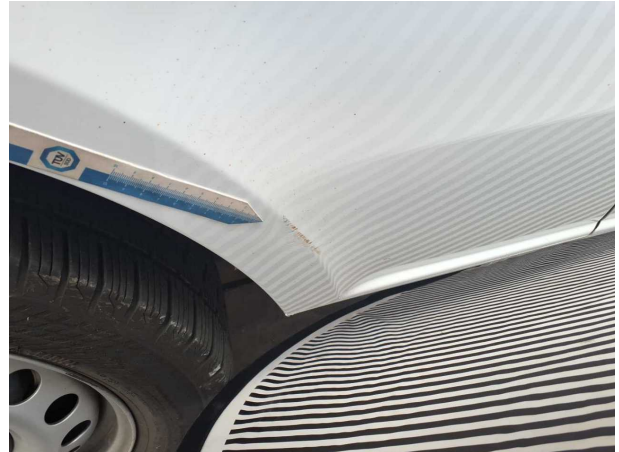
Beschädigung #16: Seitenwand rechts: Seitenwand - verkratzt / verschürft - instandsetzen und lackieren

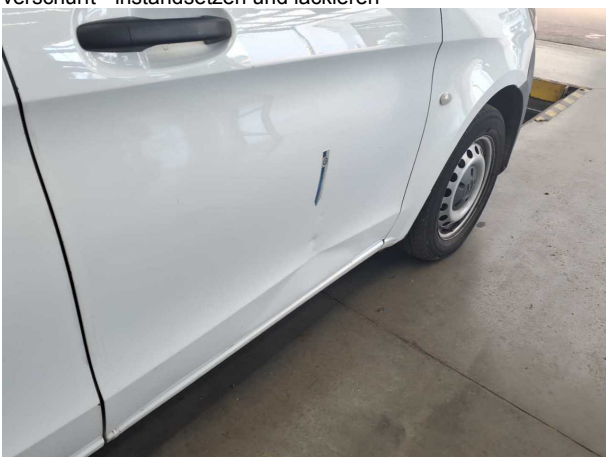
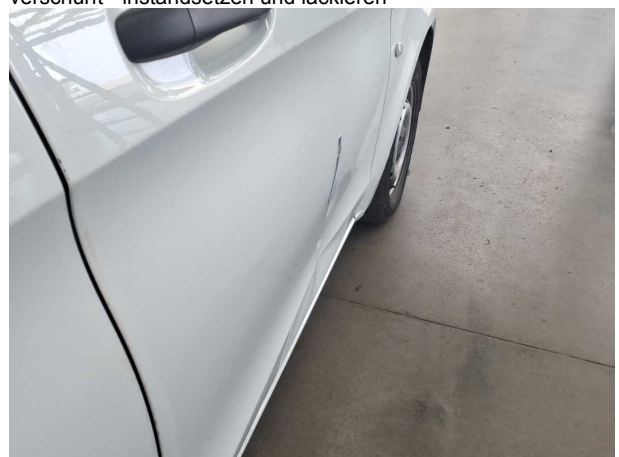
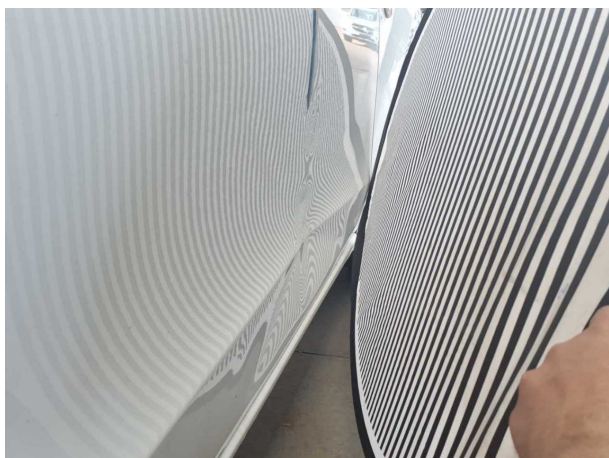
Beschädigung #17: Tür vorn rechts: Tür - verformt - erneuern
