**» Übersicht**

| <b>Berichts-Nr:</b> | 10809807 |

| <b>Hersteller:</b> | Cupra |
| <b>Modell:</b> | Born |

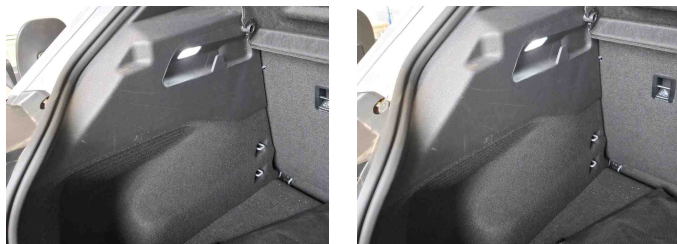
| Nr | Bauteil | Schadensbeschreibung | Reparaturempfehlung |
|---|---|---|---|
| 4 | Kofferraumverkleidung links | Kratzer | Akzeptabel (Gebrauchsspur) |

4 - Kofferraumverkleidung links - Kratzer - Akzeptabel (Gebrauchsspur)

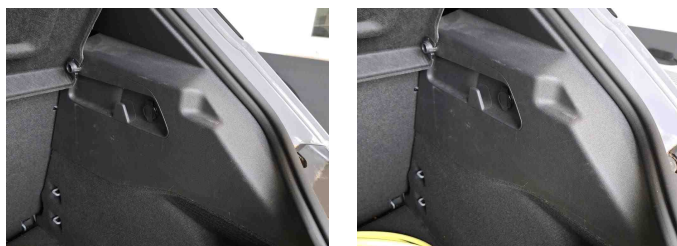
| Nr | Bauteil | Schadensbeschreibung | Reparaturempfehlung |
|---|---|---|---|
| 5 | Kofferraumverkleidung rechts | Kratzer | Akzeptabel (Gebrauchsspur) |

5 - Kofferraumverkleidung rechts - Kratzer - Akzeptabel (Gebrauchsspur)

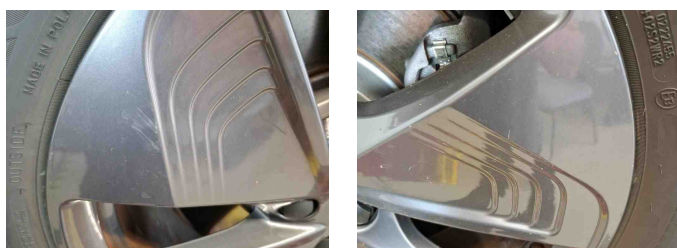
| Nr | Bauteil | Schadensbeschreibung | Reparaturempfehlung |
|---|---|---|---|
| 6 | Alufelge vorne links | Kratzer | Akzeptabel (Gebrauchsspur) |

6 - Alufelge vorne links - Kratzer - Akzeptabel (Gebrauchsspur)
