# UNABHÄNGIGES BATTERIE ZERTIFIKAT

MARKE: Seat  
MODELL: Leon e-Hybrid - 13,0 kWh

## Verkaufsbericht

| Referenznummern | 0002060692 |

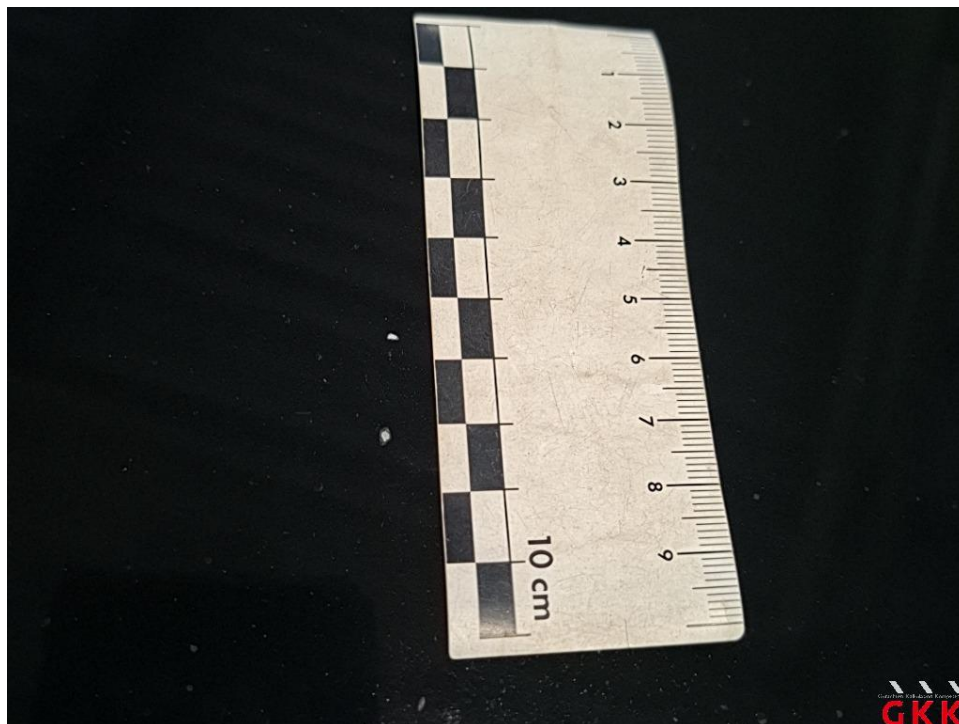
| <b>Front</b> (Angaben ohne MwSt.) | Reparaturkosten | MW |
|---|---|---|
| Motorhaube, Steinschlag, lackieren (Bild 18, Bild 19) | 909,04 € | 545,42 € |

Bild 18 Motorhaube, Steinschlag, lackieren

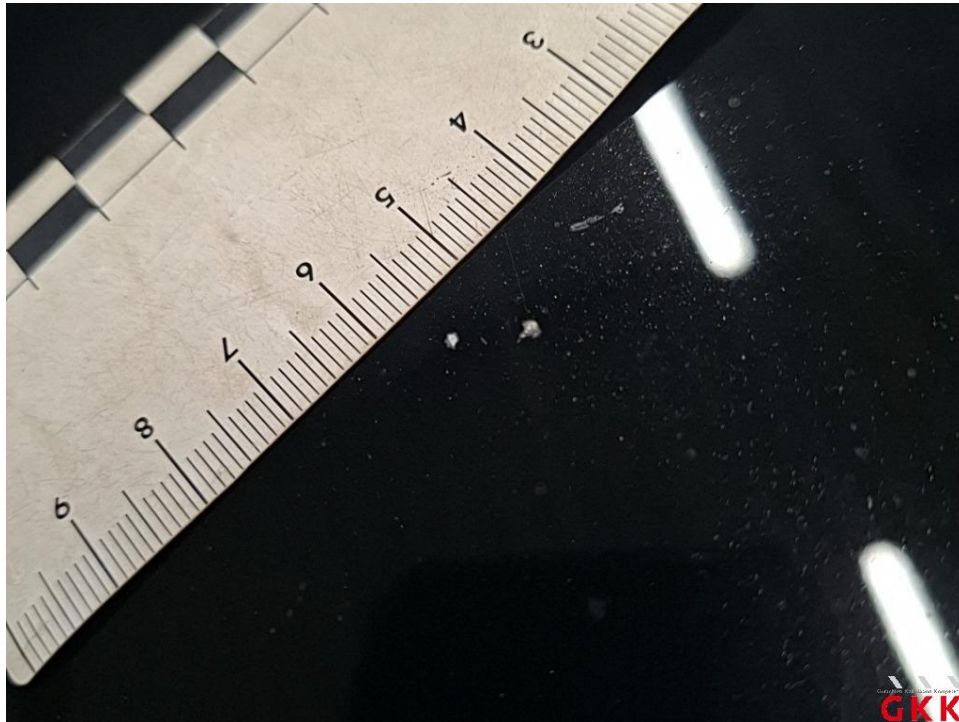
Bild 19 Motorhaube, Steinschlag, lackieren

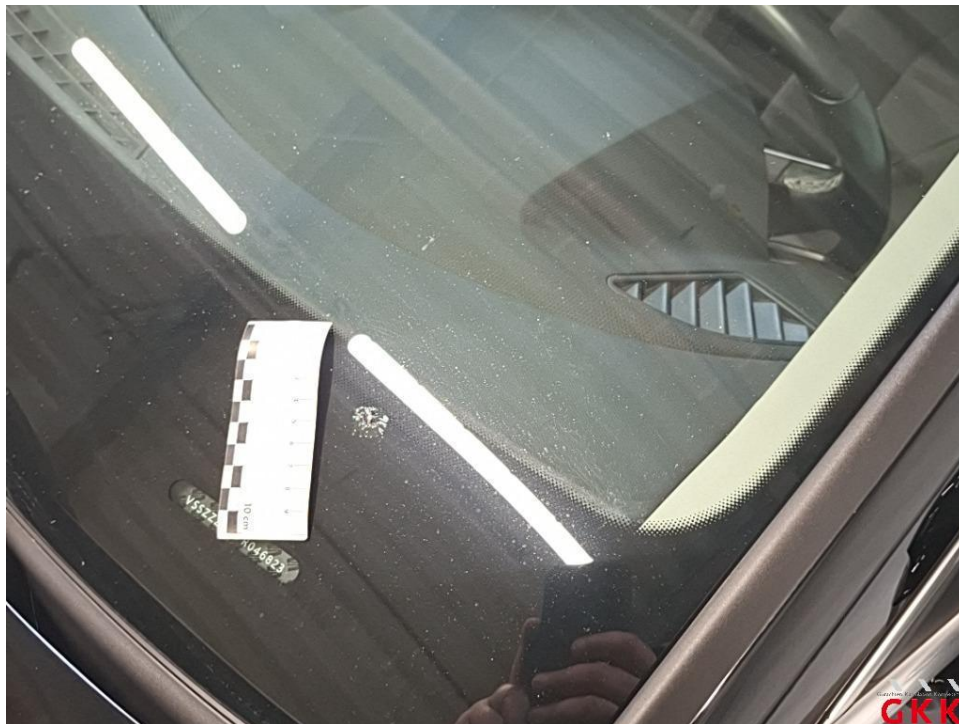
| <b>Front</b> (Angaben ohne MwSt.) | Reparaturkosten | MW |
|---|---|---|
| Frontscheibe mit Regensensor und Frontkamera, Steinschlag mit Rissbildung, ersetzen (Bild 20, Bild 21) | 1147,83 € | 1147,83 € |

Bild 20 Frontscheibe, mit Regensensor und Frontkamera, Steinschlag mit Rissbildung, ersetzen

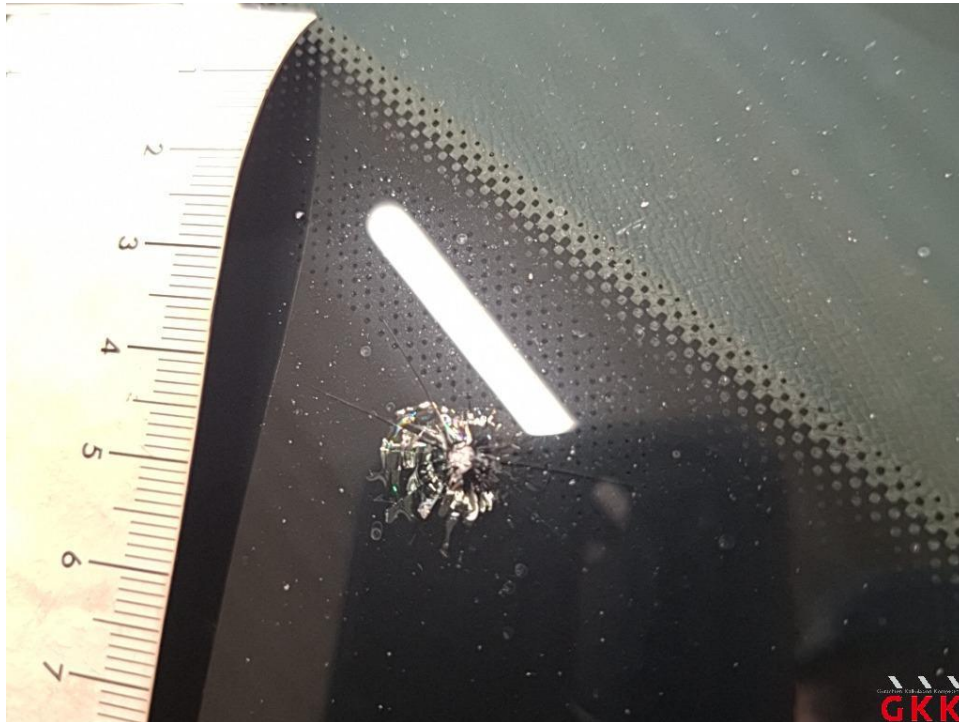
Bild 21 Frontscheibe, mit Regensensor und Frontkamera, Steinschlag mit Rissbildung, ersetzen

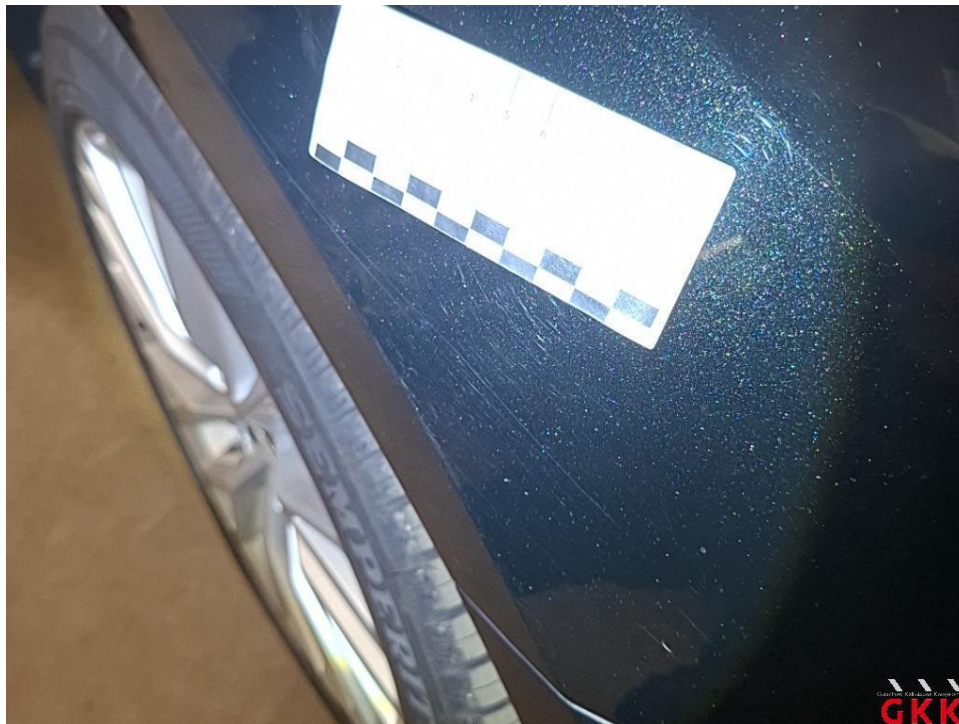
| <b>Front</b> (Angaben ohne MwSt.) | Reparaturkosten | MW |
|---|---|---|
| Fahrzeug außen, verkratzt und verschmutzt, aufbereiten (Bild 22, Bild 23, Bild 24) | 239,28 € | 239,28 € |

Bild 22 Fahrzeug, außen, verkratzt und verschmutzt, aufbereiten

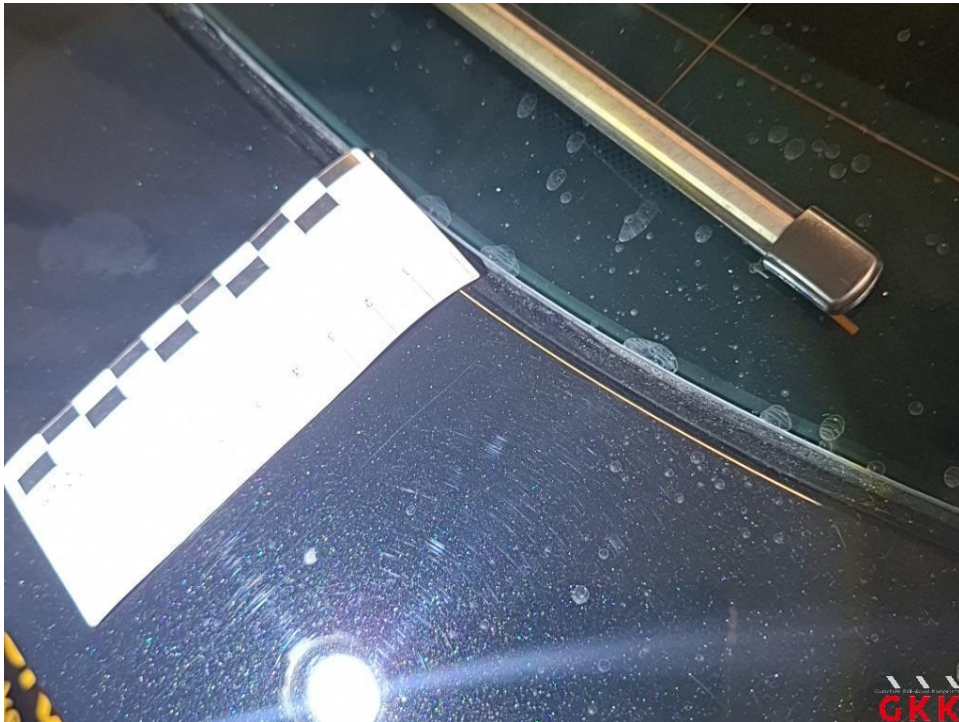
Bild 23 Fahrzeug, außen, verkratzt und verschmutzt, aufbereiten

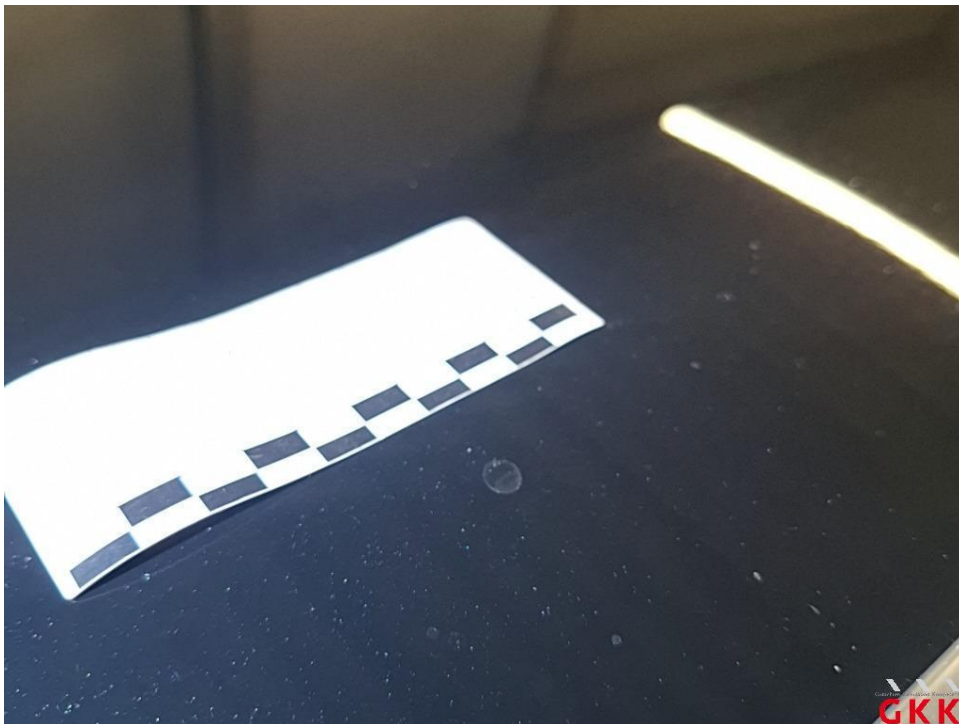
Bild 24 Fahrzeug, außen, verkratzt und verschmutzt, aufbereiten

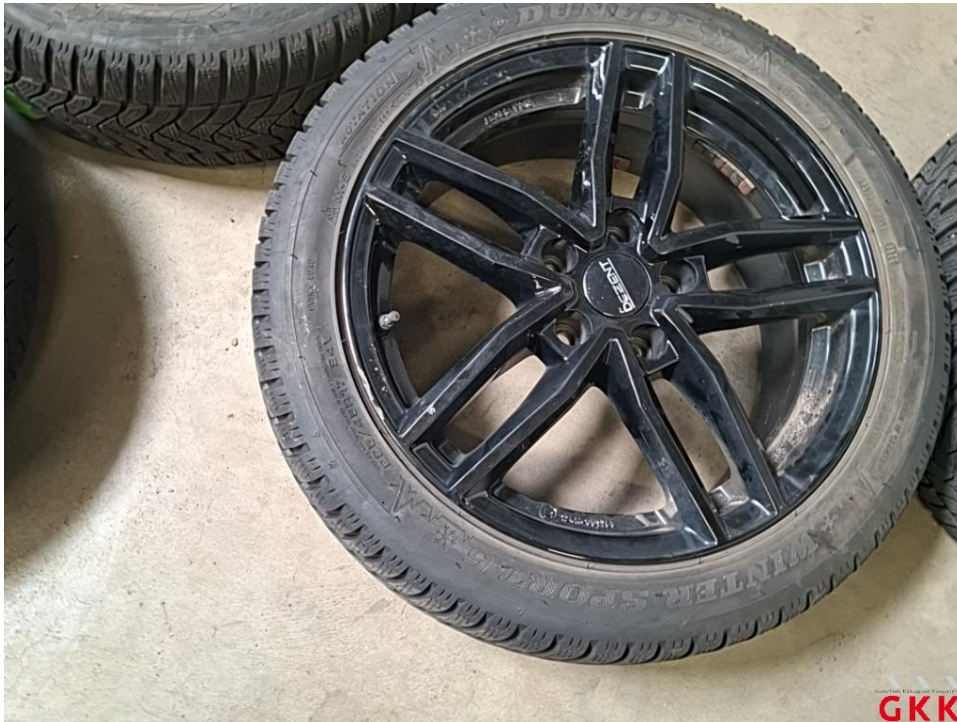
| <b>Front</b> (Angaben ohne MwSt.) | Reparaturkosten | MW |
|---|---|---|
| LM-Rad 1 x beiliegend, Materialabtrag, ersetzen (Bild 25, Bild 26) | 169,76 € | 169,76 € |

Bild 25 LM-Rad, 1 x beiliegend, Materialabtrag, ersetzen

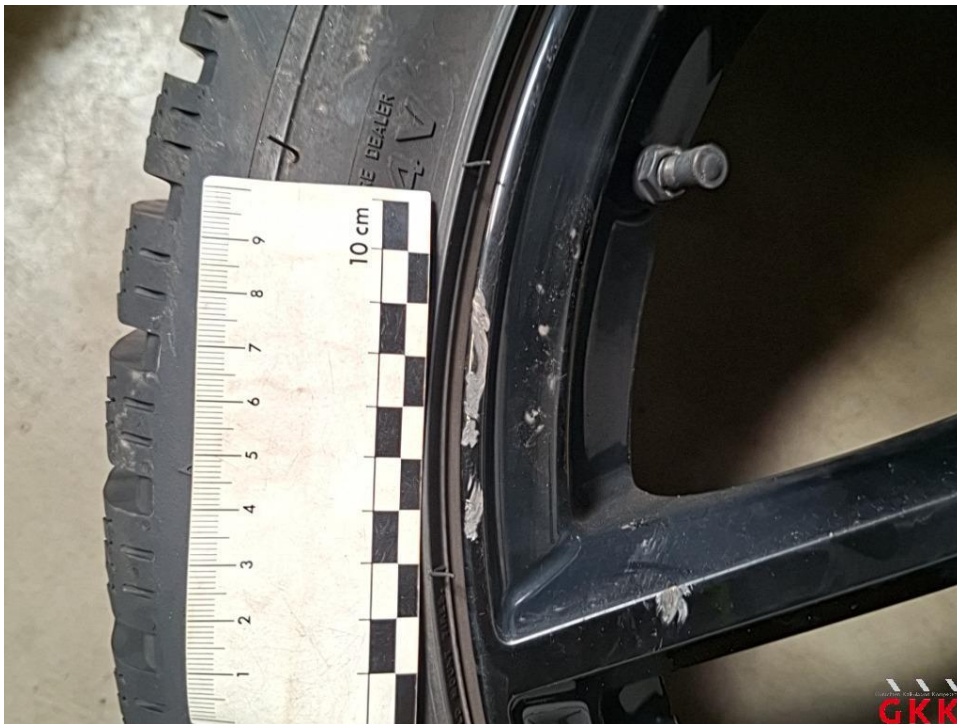
Bild 26 LM-Rad, 1 x beiliegend, Materialabtrag, ersetzen
