## Auftrag

Entsprechend Ihres Auftrages vom 08.05.2026 wurde ein Bewertungsgutachten zum Händlereinkaufswert und -verkaufswert erstellt. Die Auftragserteilung erfolgte per e-Mail. Auftragsgemäß erfolgt die Bewertung zum Stichtag 29.05.2026.

Fahrzeugart	Personenkraftwagen
Hersteller	Hyundai
Typ / Verkaufsbezeichnung	Tucson (NX)(12.2020->) / Tucson 1.6 CRDi Trend Mild-Hybrid 2WD (EURO 6d)
Aufbauart	Limousine
HSN / TSN	1349 / AFW
Fahrzeug-Ident.-Nr.	TMAJD81AGNJ158586
Türen	5
Sitzplätze	5
Farbe	Teal Blue / MET
Lackierung	Metallic / TG8
Polster / Farbe	Stoff / Schwarz
Energiequelle / Kraftstoff	Hybr.Diesel/E
Motorart / Zylinderanzahl	4
Leistung / Hubraum	100 kW / 1598 cm <sup>3</sup>
Schadstoffklasse	EURO6;WLTP;AP;PI/CI; M, N1 I
Getriebe / Gänge	Automatik / 7
Felgen	Leichtmetall
Km-Stand abgelesen	140.995

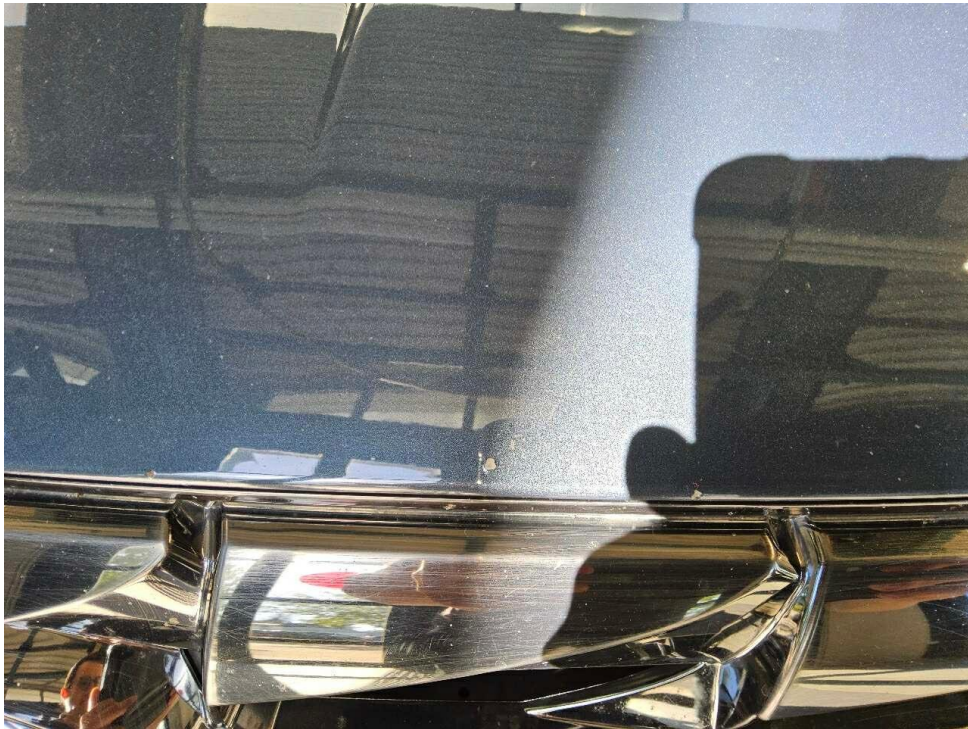
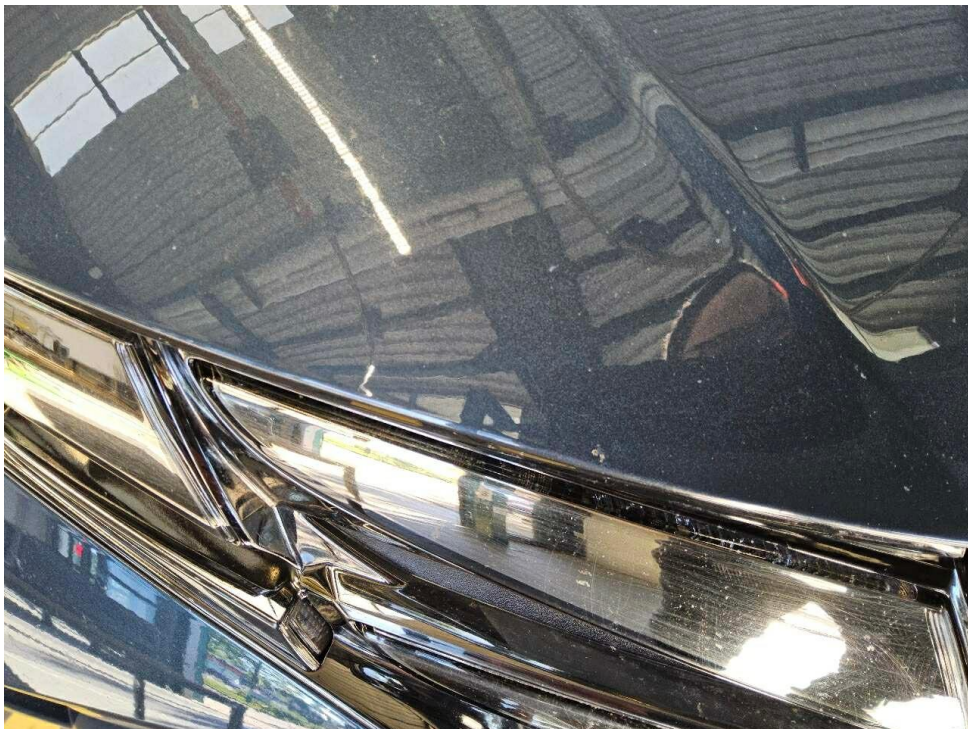
Bild 6 : Motorhaube Steinschläge

Bild 7 : Motorhaube Steinschläge

Motorhaube Steinschläge, lackieren mit Lackaufbau (Bild 6, 7); Frontscheibe Steinschläge, erneuern (Bild 8, 9); Seitenwand rechts eingedellt, instandsetzen (Bild 10); Dachholm rechts Dellen, drücken (Bild 11); Tür vorn links Lackierung beschädigt, auslegen, smart repair (Bild 12); Tür hinten links Lackierung beschädigt, auslegen und polieren, smart repair (Bild 13, 14); Stoßfänger vorn Steinschläge, lackieren mit Lackaufbau (Bild 16).  
Dachhimmel verschmutzt, reinigen (Bild 17).

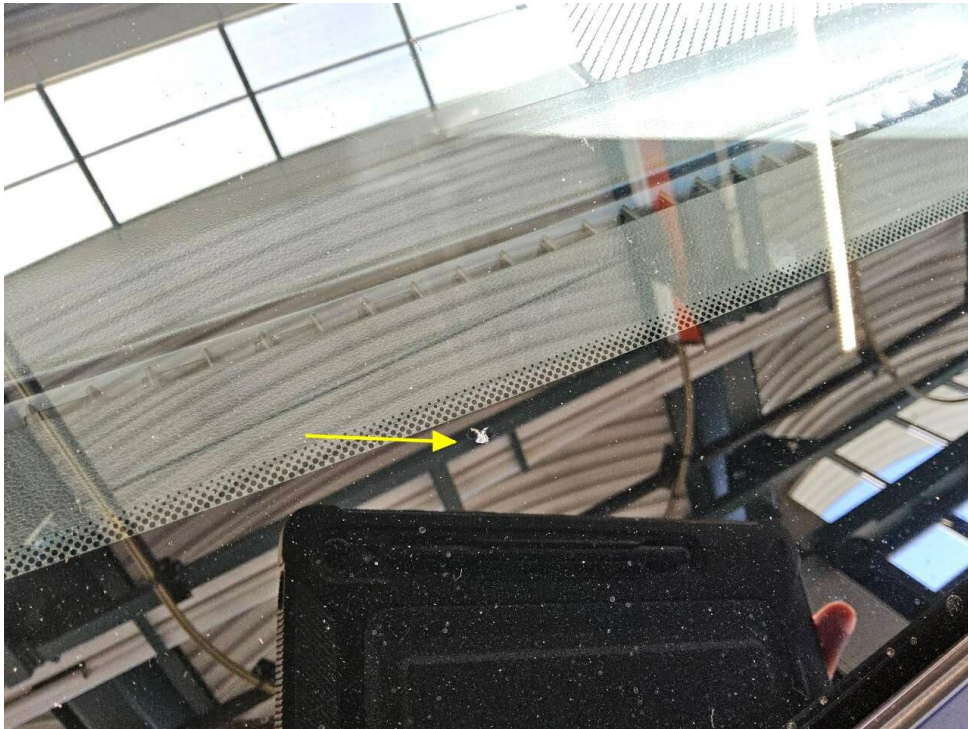
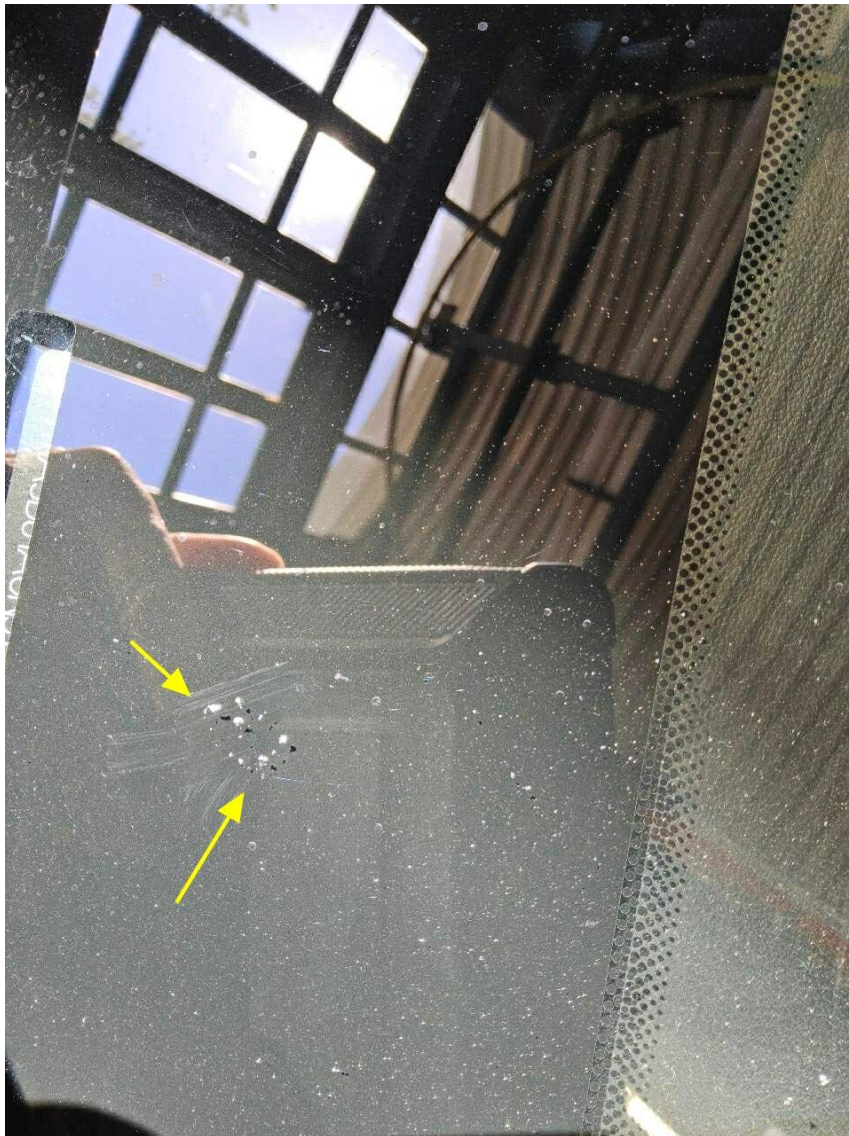
Bild 8 : Frontscheibe Steinschläge

Bild 9 : Frontscheibe Steinschläge

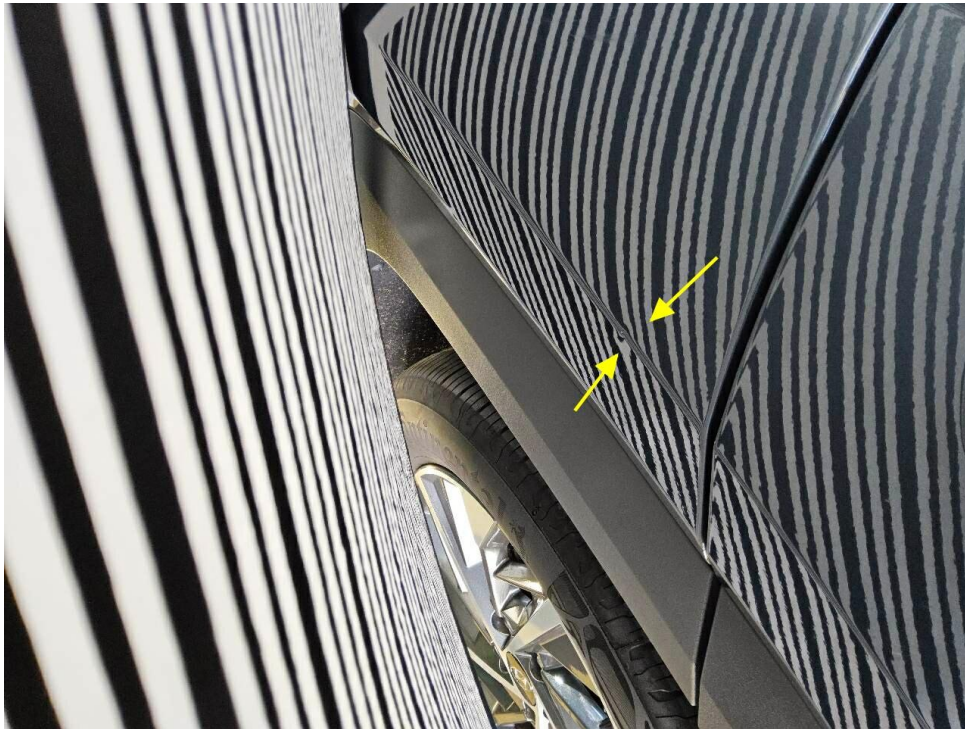
Bild 10 : Seitenwand rechts eingedellt

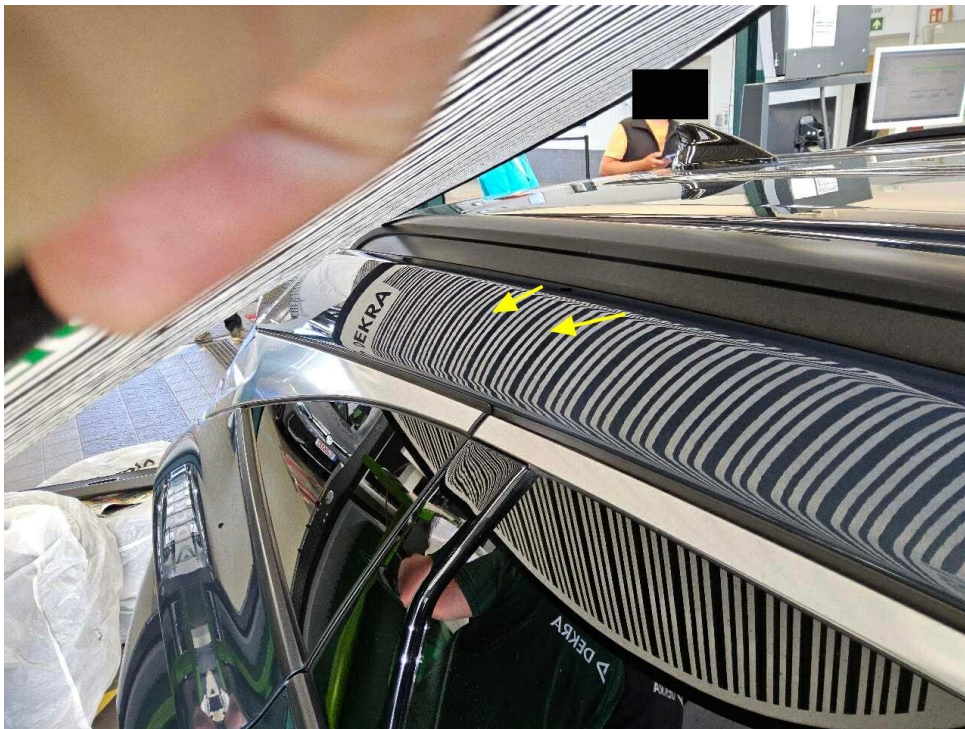
Bild 11 : Dachholm rechts Dellen

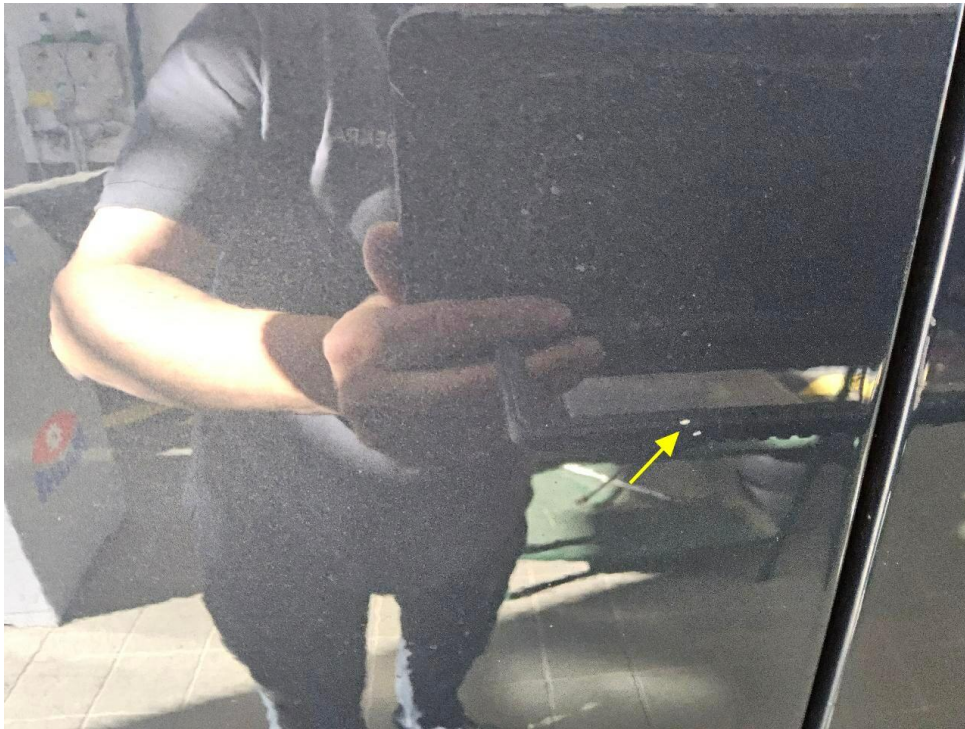
Bild 12 : Tür vorn links Lackierung beschädigt, auslegen

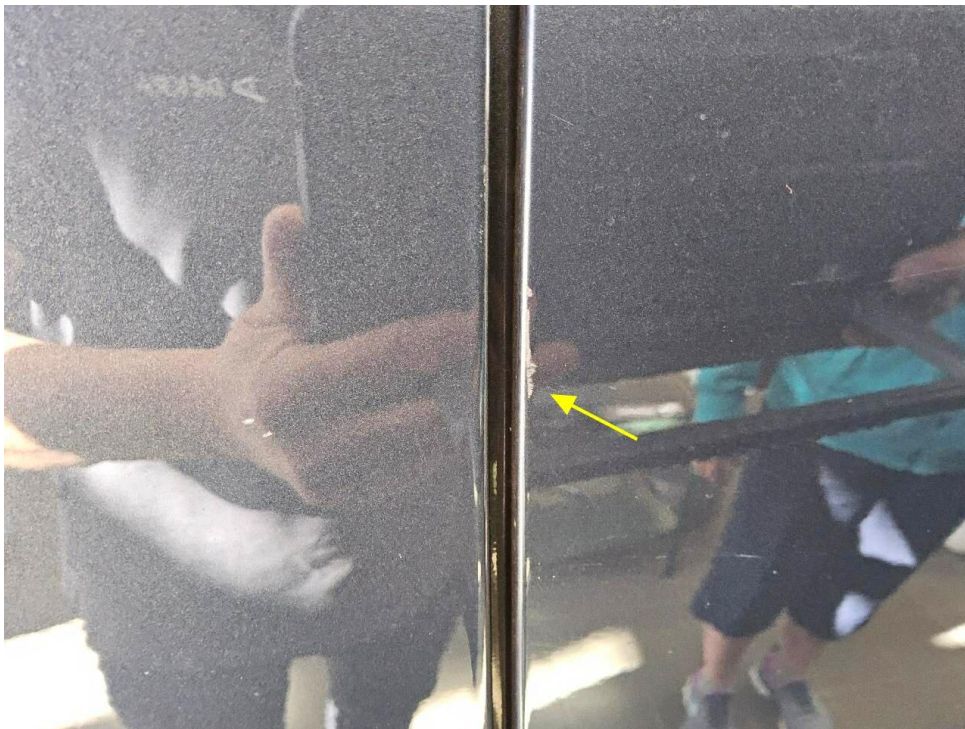
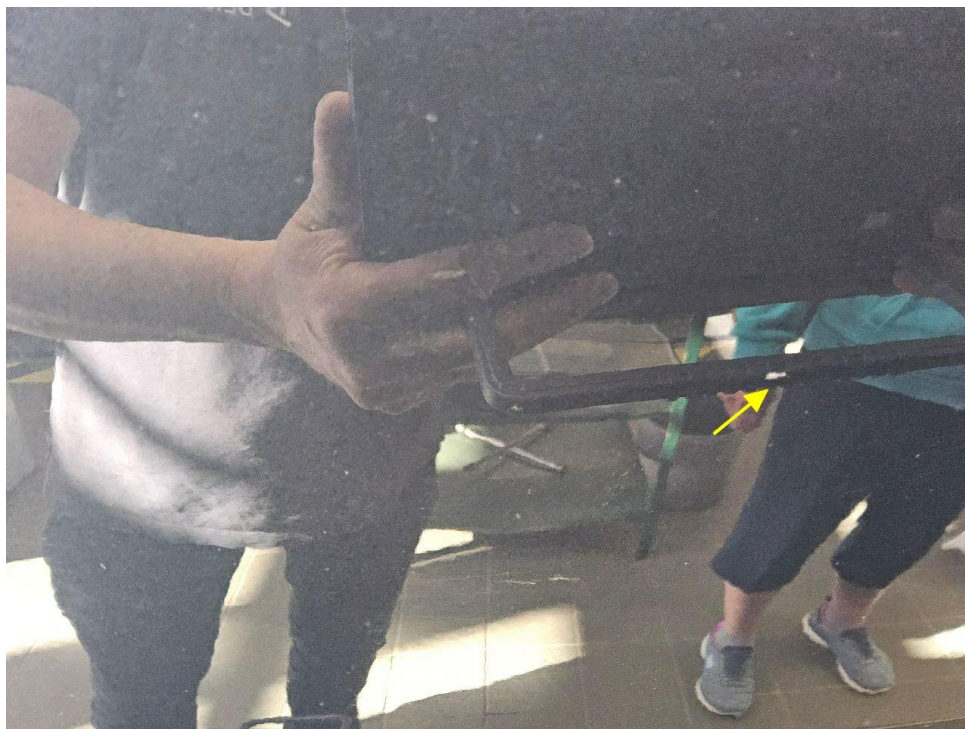
Bild 13 : Tür hinten links Lackierung beschädigt, auslegen und polieren

Bild 14 : Tür hinten links Lackierung beschädigt, auslegen und polieren

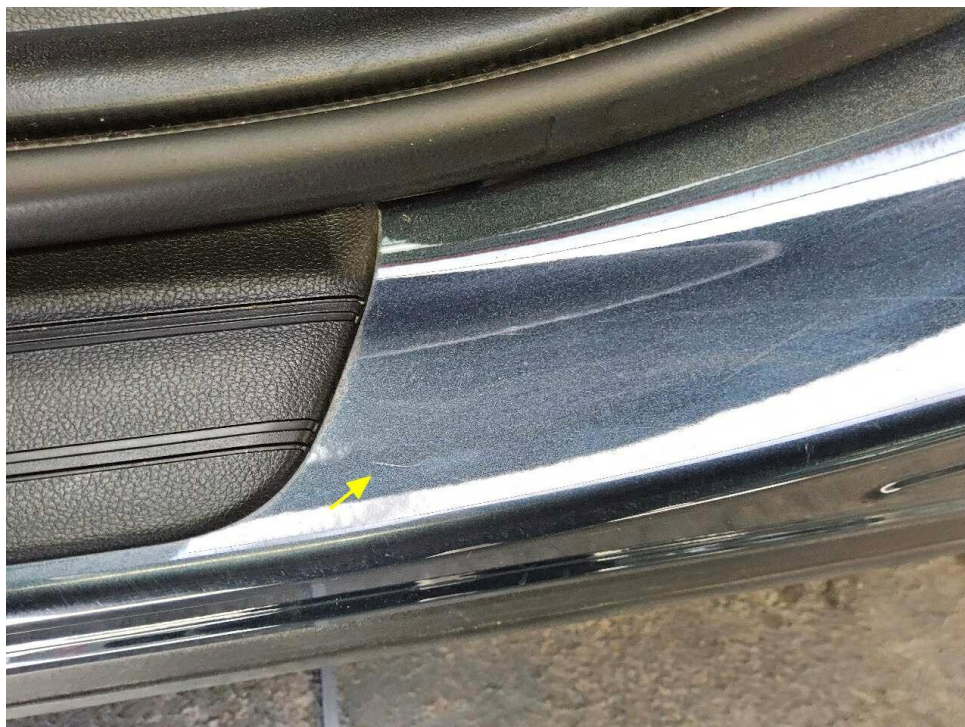
Einstieg links verkratzt, (Bild 15).

Bild 15 : Einstieg links verkratzt

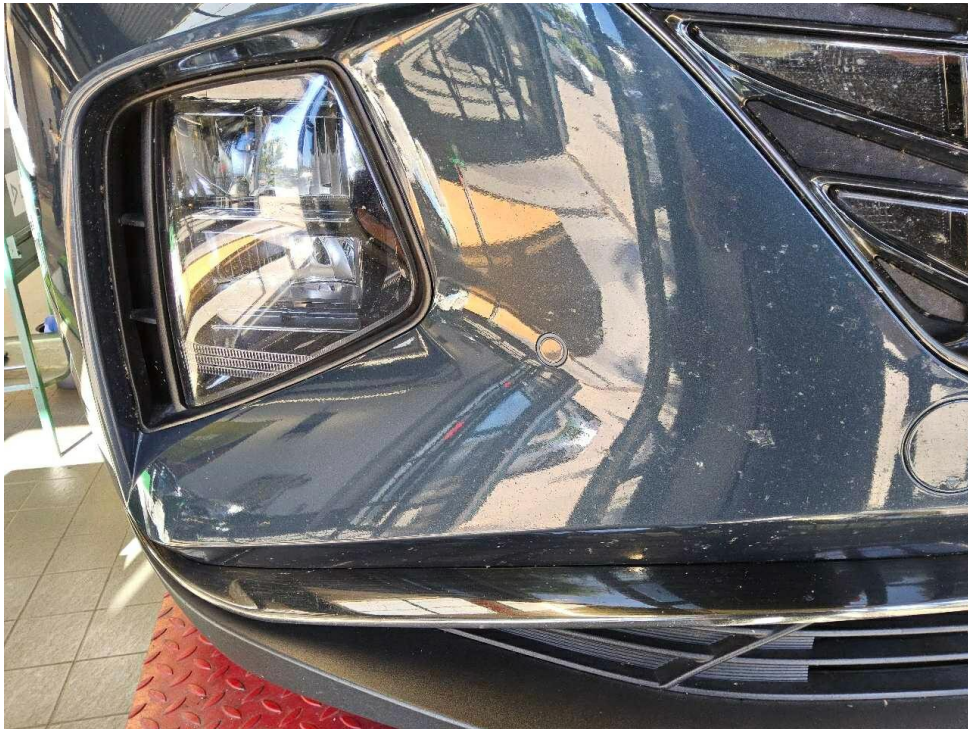
Bild 16 : Stoßfänger vorn Steinschläge

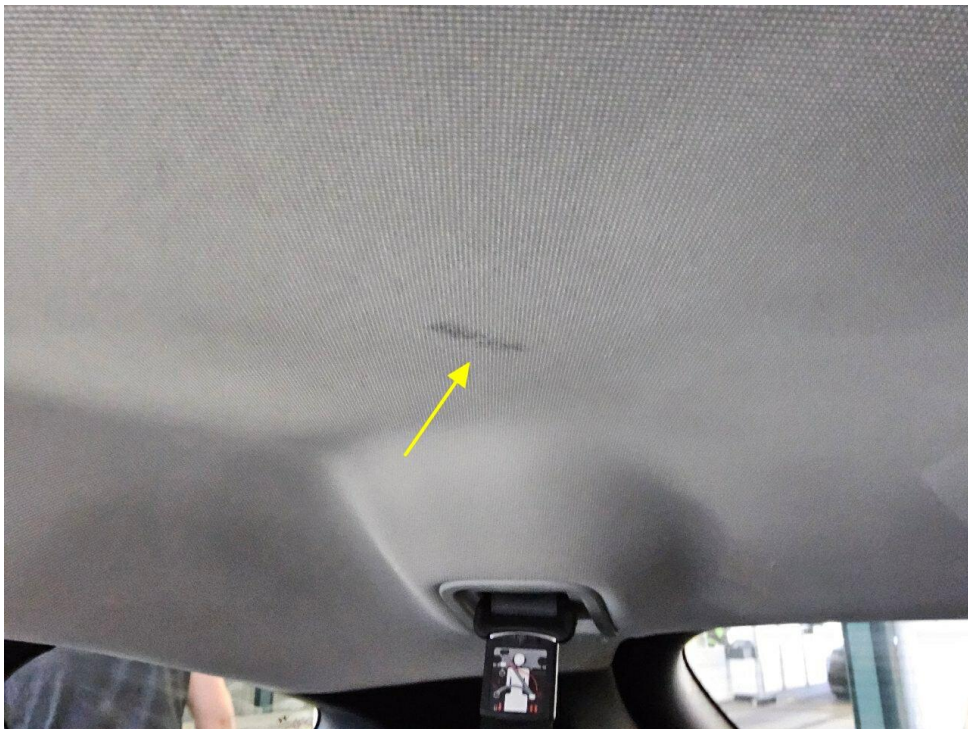
Bild 17 : Dachhimmel verschmutzt
