Mercedes-Benz Sprinter 211 2.2 CDI L2H2  
2019 - 84 kW / 114 PK - Diesel - Handgeschakeld

Schades (13)

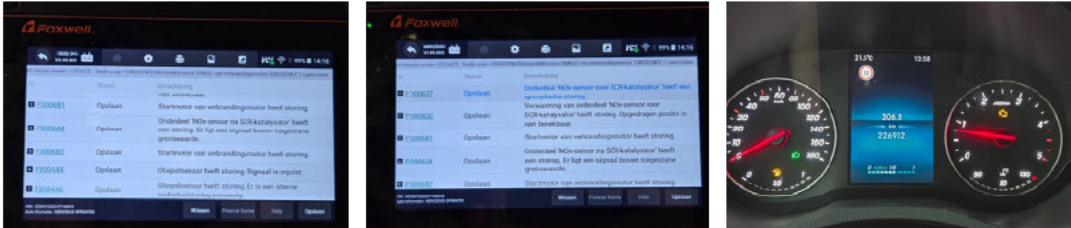
Technische schade - Technisch

Soort schade  
Servicemelding  
Oplossing

Tijdens beperkte testrit geen merkbare afwijkingen geconstateerd. Wel diverse meldingen in het geheugen.

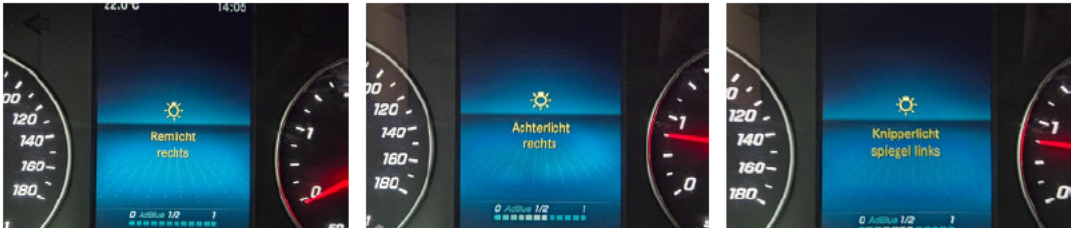
Technische schade - Technisch

Soort schade  
Servicemelding  
Oplossing

Verlichting controleren

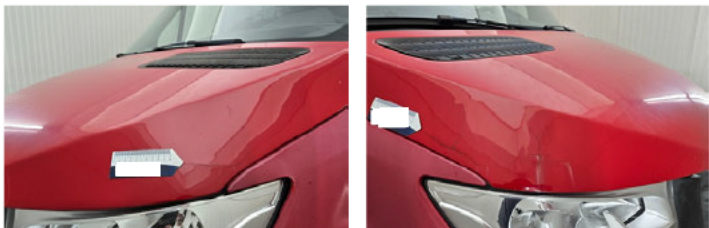
Schade exterieur - Motorkap

Soort schade  
Scheur  
Oplossing
