## Fahrzeugbeschreibung

## Zustandsbericht

<b>Kunde :</b>	<b>Allane SE HCBE</b>	<b>Amtl. Kennzeichen :</b>	<b>SO-VA 116E</b>
<b>Berichtsnummer :</b>	<b>0000000926127-DE968</b>		
<b>Referenznummer:</b>	<b>31176623</b>

#### Hyundai Ioniq 6 (11.2022->) Uniq Elektro

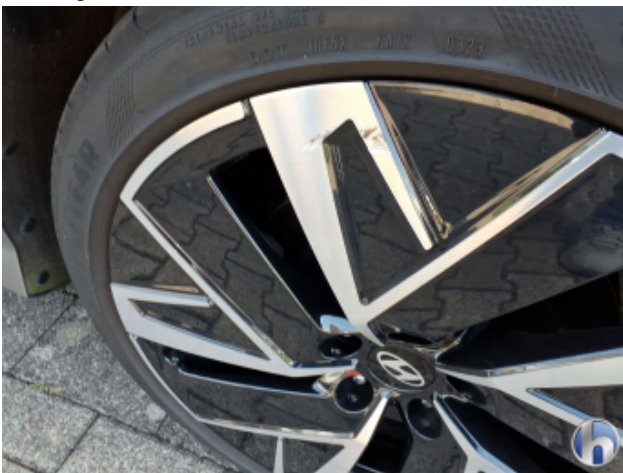
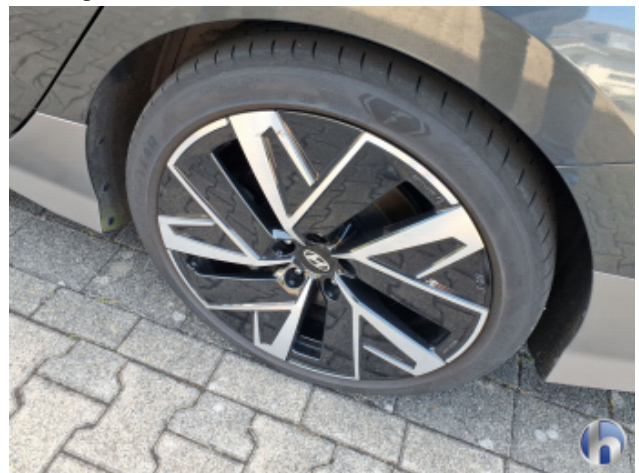
1. Felge Hinten - Links  
Kratzer - Smart Repair

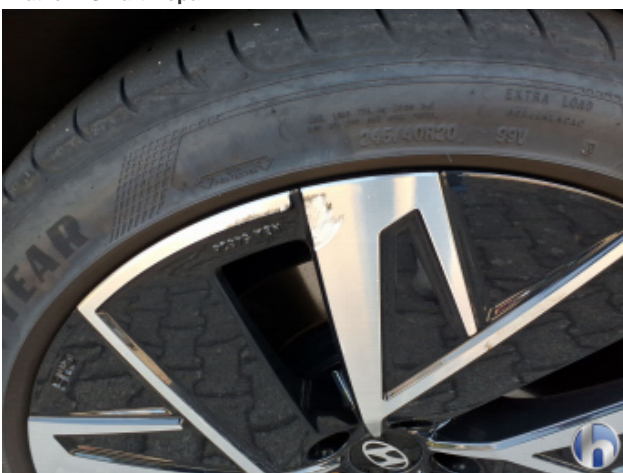
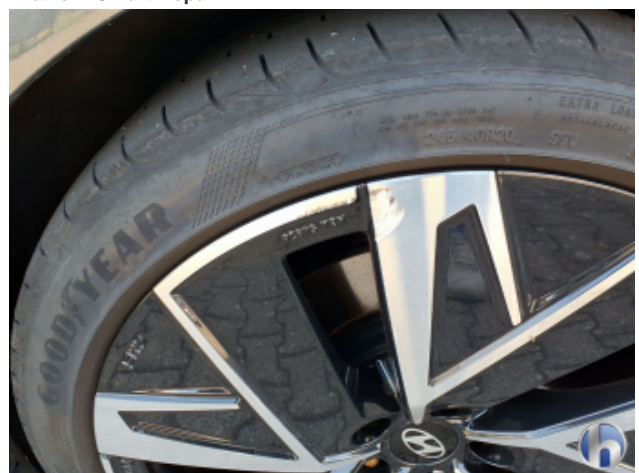
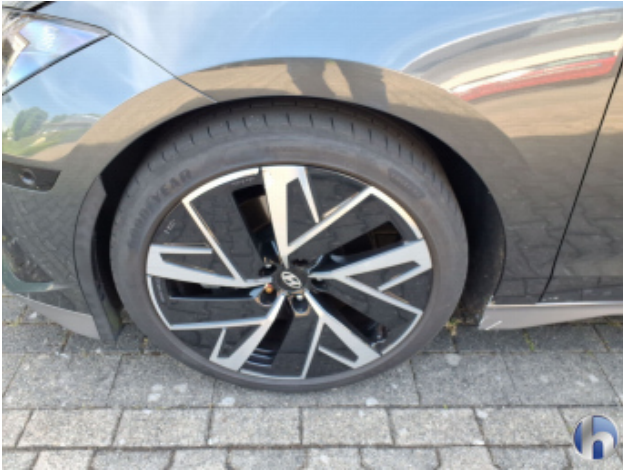
2. Felge Vorne - Links  
Kratzer - Smart Repair

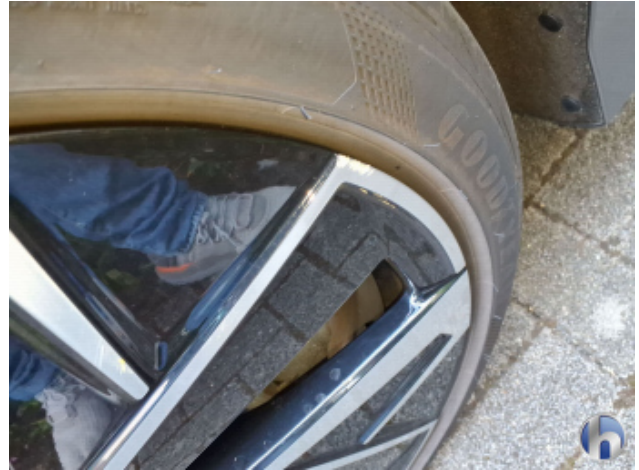
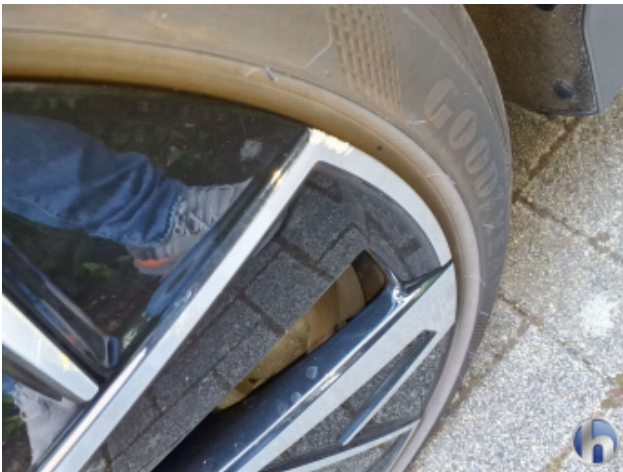
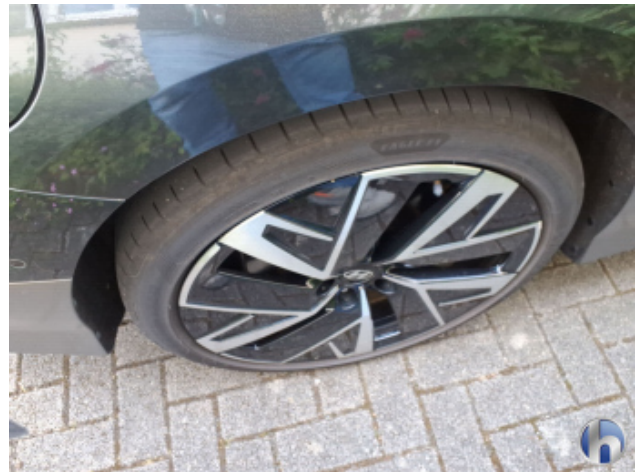
3. Felge Hinten - Rechts  
Kratzer - Smart Repair

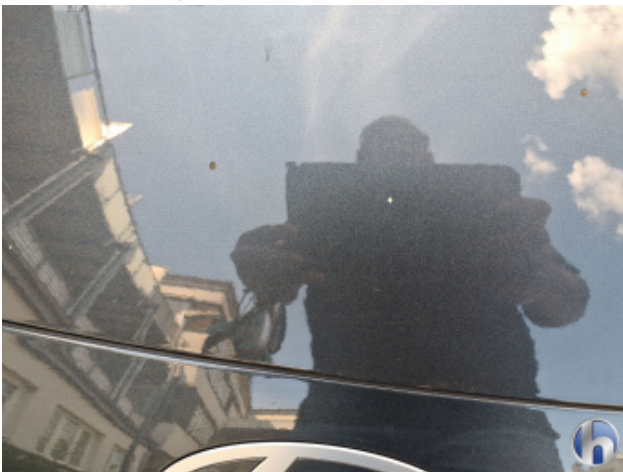
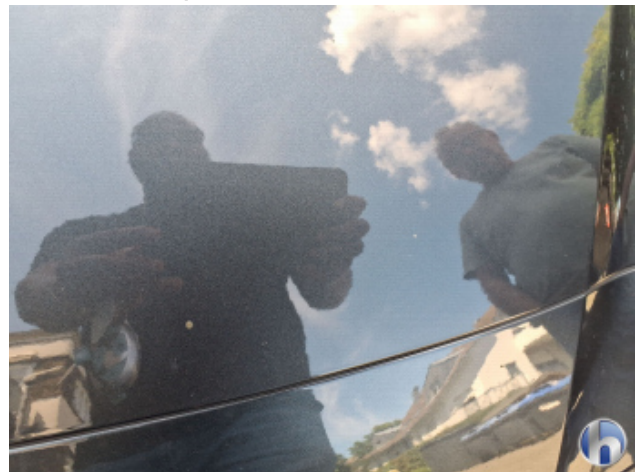
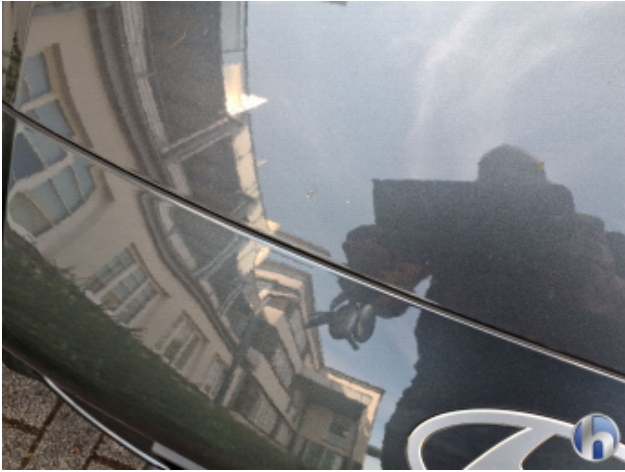
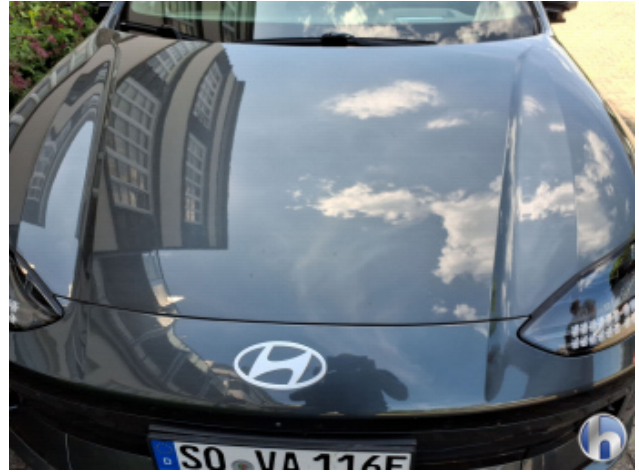
4. Motorhaube  
Gebrauchsspuren - Ohne Reparatur
