| <b>Fahrzeug:</b> | <b>OPEL Astra 1.5 Diesel 96kW Business Elegance Auto Schräghecklimousine 'Astra Bus5-türig 1498 ccm 130 PS / 96 KW Diesel 8-Gang Automatik</b> | | |
| Amtliches Kennzeichen: | E -ON 0235 | Fahrgestell-Nummer: | VXKFBYHZTP1056704 |

## Wertgutachten für Allane SE

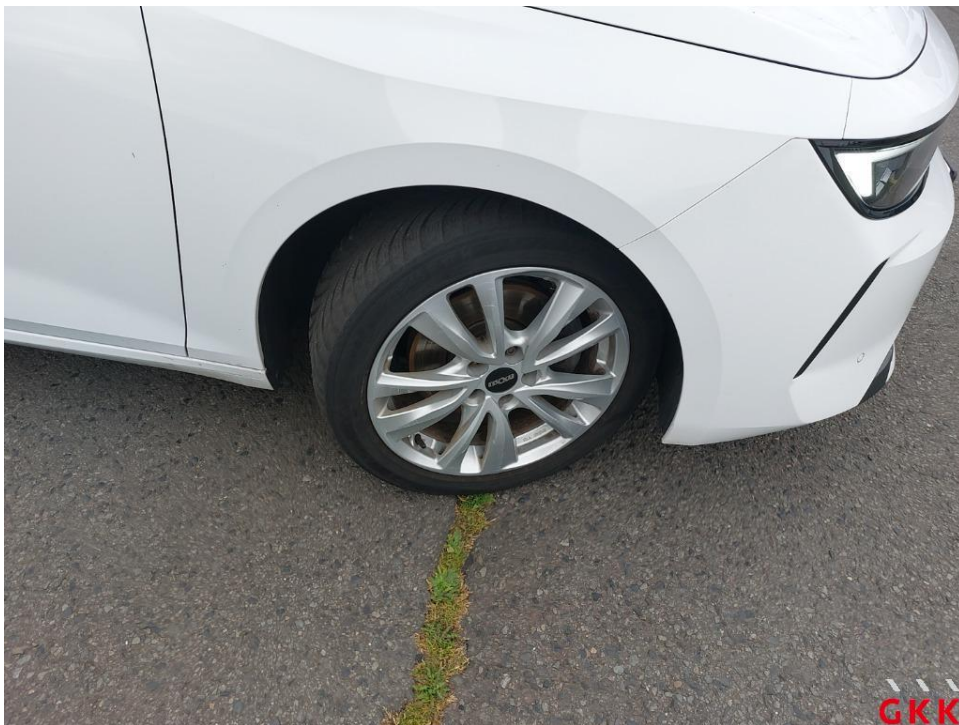
| <b>Front</b> (Angaben ohne MwSt.) | Reparaturkosten | ÜDV |
|---|---|---|
| Reifen vorne rechts, einseitig abgefahren, ersetzen (Bild 12, Bild 13, Bild 14) | 152,00 € | 152,00 € |

Bild 12. Reifen, vorne rechts, einseitig abgefahren, ersetzen

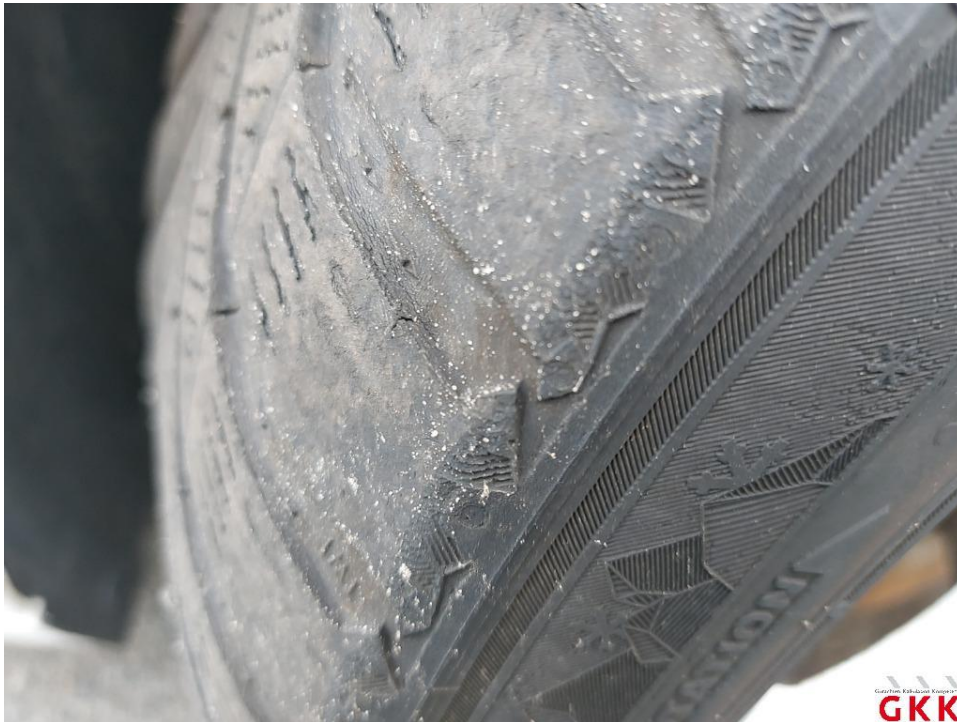
Bild 13. Reifen, vorne rechts, einseitig abgefahren, ersetzen

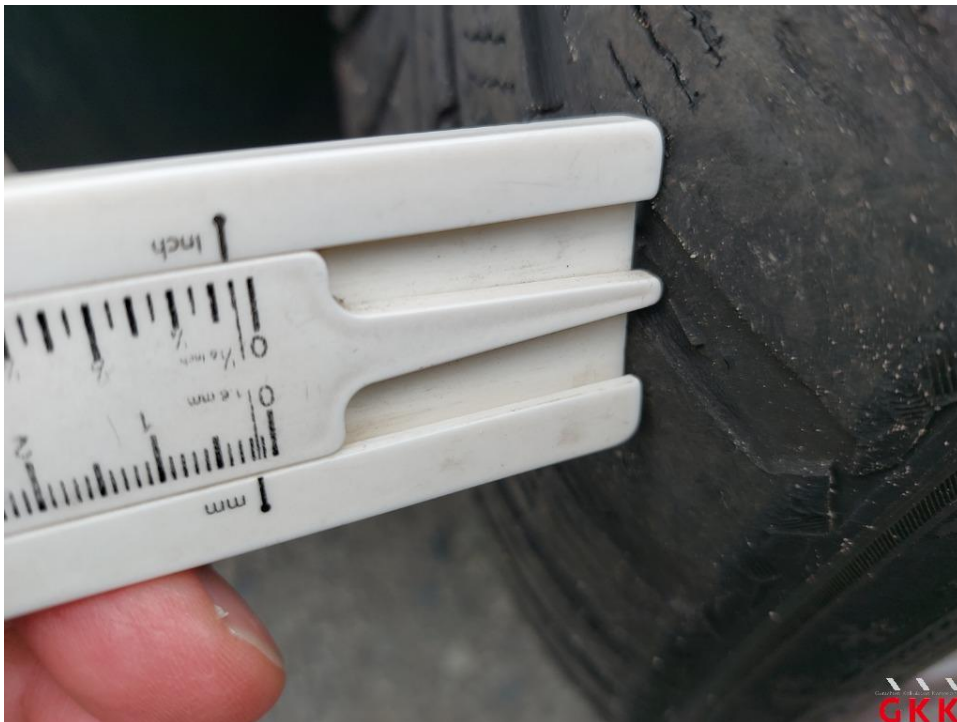
Bild 14. Reifen, vorne rechts, einseitig abgefahren, ersetzen

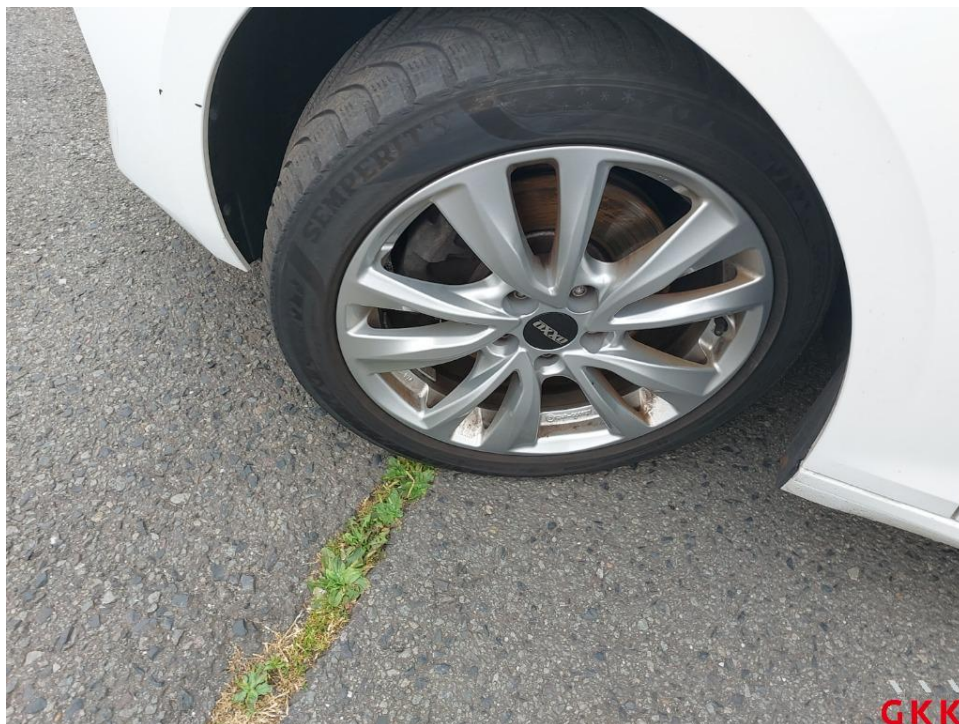
| <b>Front</b> (Angaben ohne MwSt.) | Reparaturkosten | ÜDV |
|---|---|---|
| Reifen vorne links, einseitig abgefahren, ersetzen (Bild 15, Bild 16, Bild 17) | 152,00 € | 152,00 € |

Bild 15. Reifen, vorne links, einseitig abgefahren, ersetzen

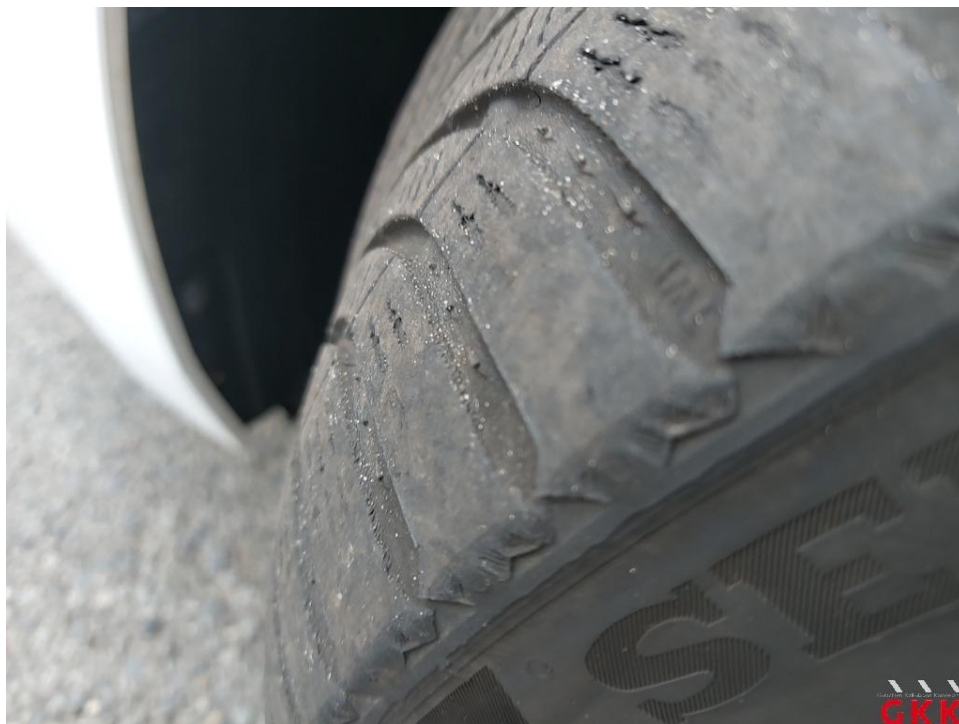
Bild 16. Reifen, vorne links, einseitig abgefahren, ersetzen

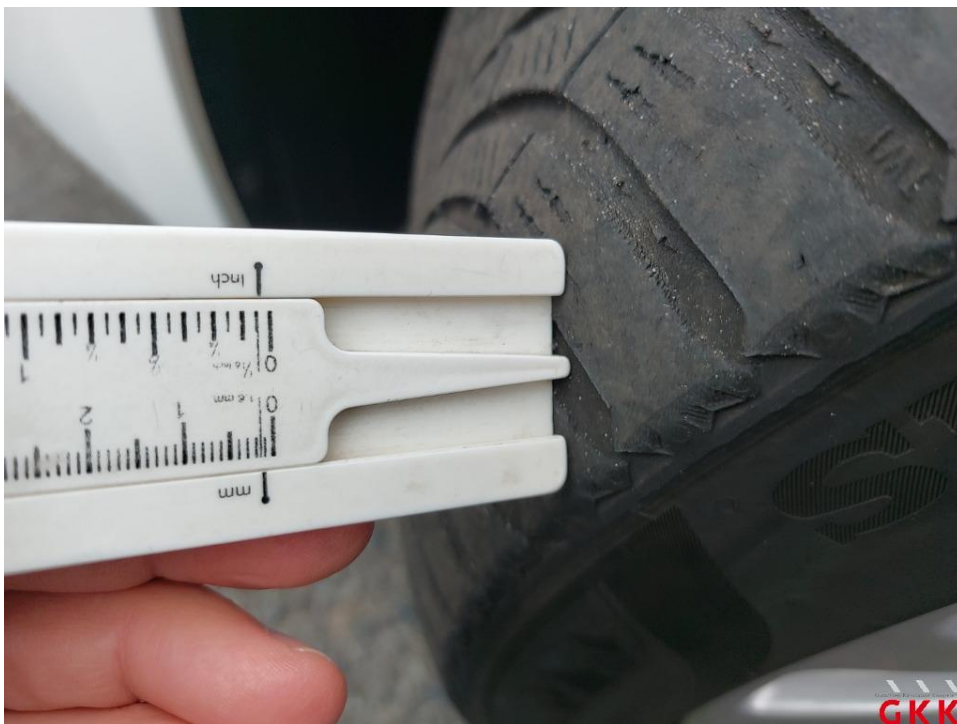
Bild 17. Reifen, vorne links, einseitig abgefahren, ersetzen

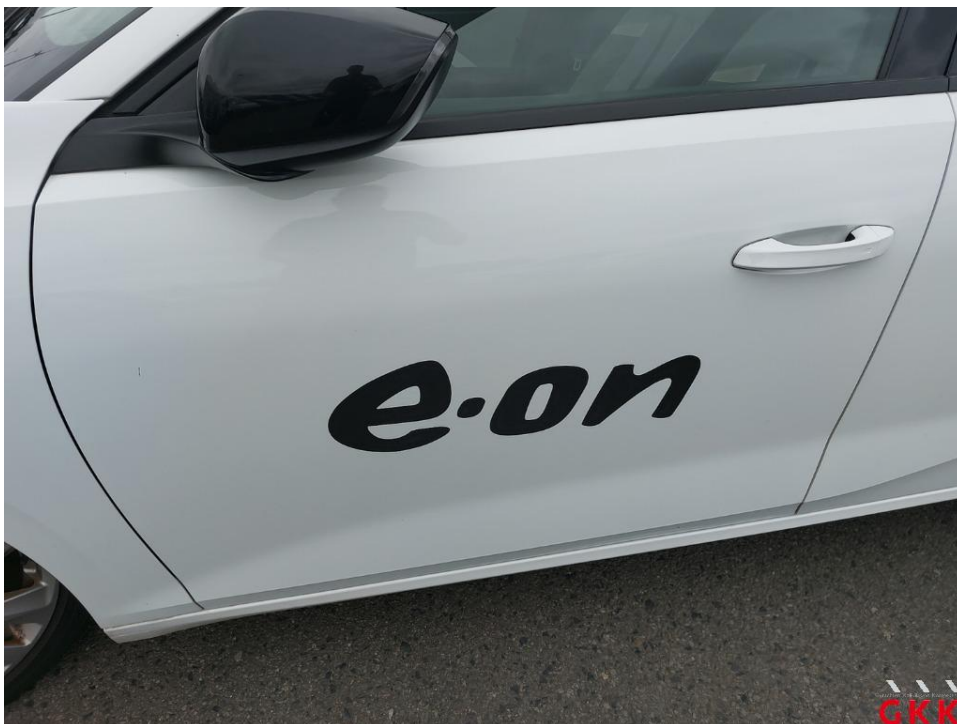
| <b>Front</b> (Angaben ohne MwSt.) | Reparaturkosten | ÜDV |
|---|---|---|
| Beschriftungs- / Werbefolie, beklebt, entkleben (Bild 18, Bild 19, Bild 20) | 63,00 € | 63,00 € |

Bild 18. Beschriftungs- / Werbefolie, beklebt, entkleben

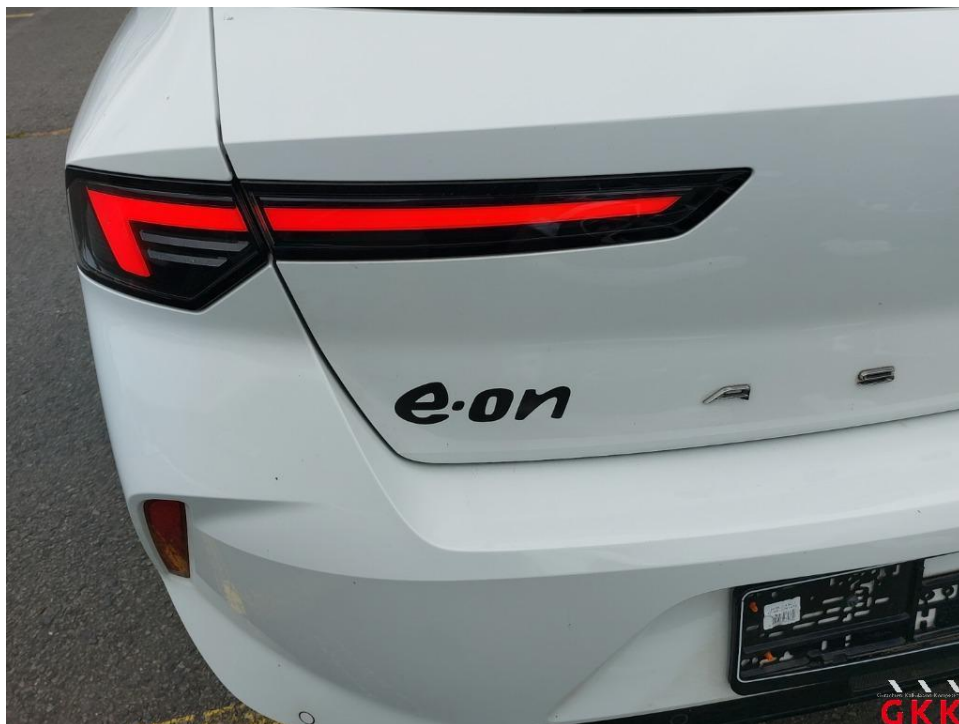
Bild 19. Beschriftungs- / Werbefolie, beklebt, entkleben

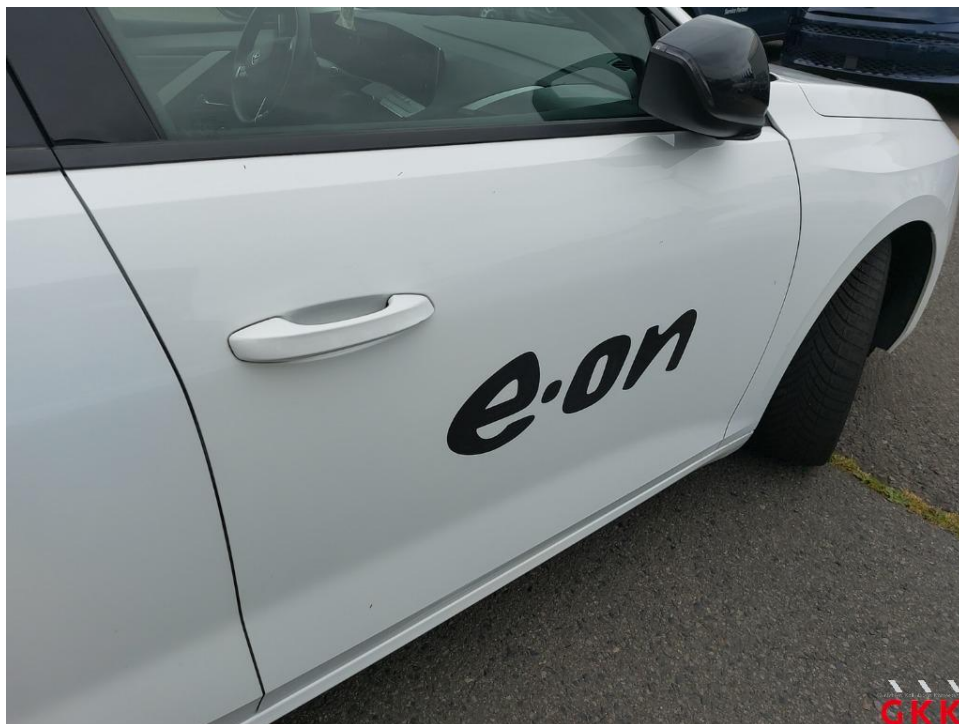
Bild 20. Beschriftungs- / Werbefolie, beklebt, entkleben

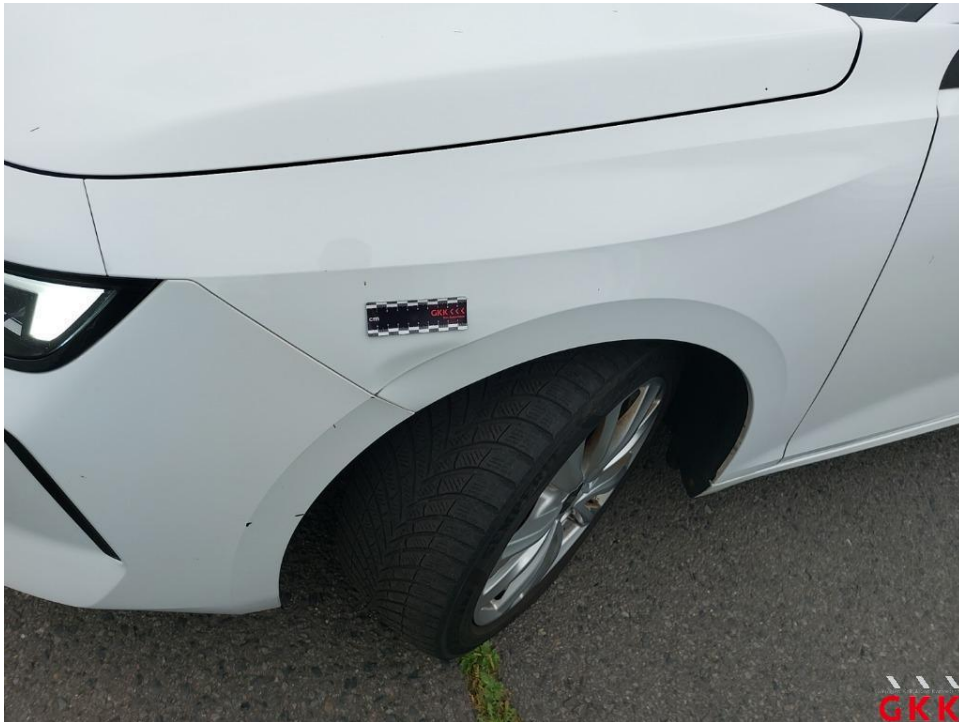
| <b>Front</b> (Angaben ohne MwSt.) | Reparaturkosten | ÜDV |
|---|---|---|
| Kotflügel vorne links, beschädigt, ersetzen (Bild 21, Bild 22) | 757,50 € | 416,63 € |

Bild 21. Kotflügel vorne links, beschädigt, ersetzen

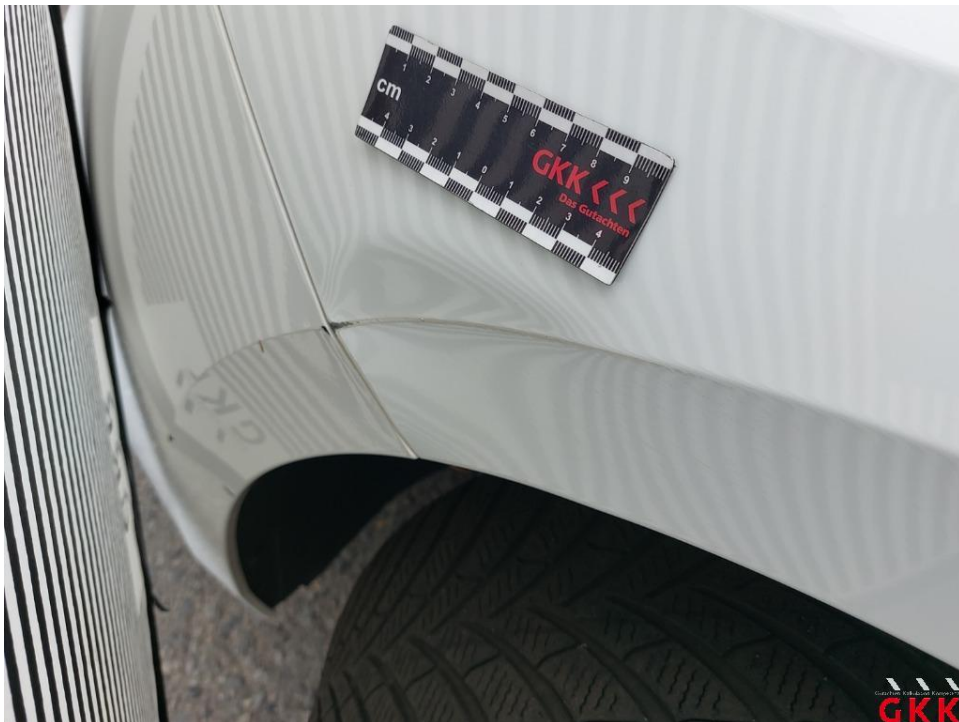
Bild 22. Kotflügel vorne links, beschädigt, ersetzen

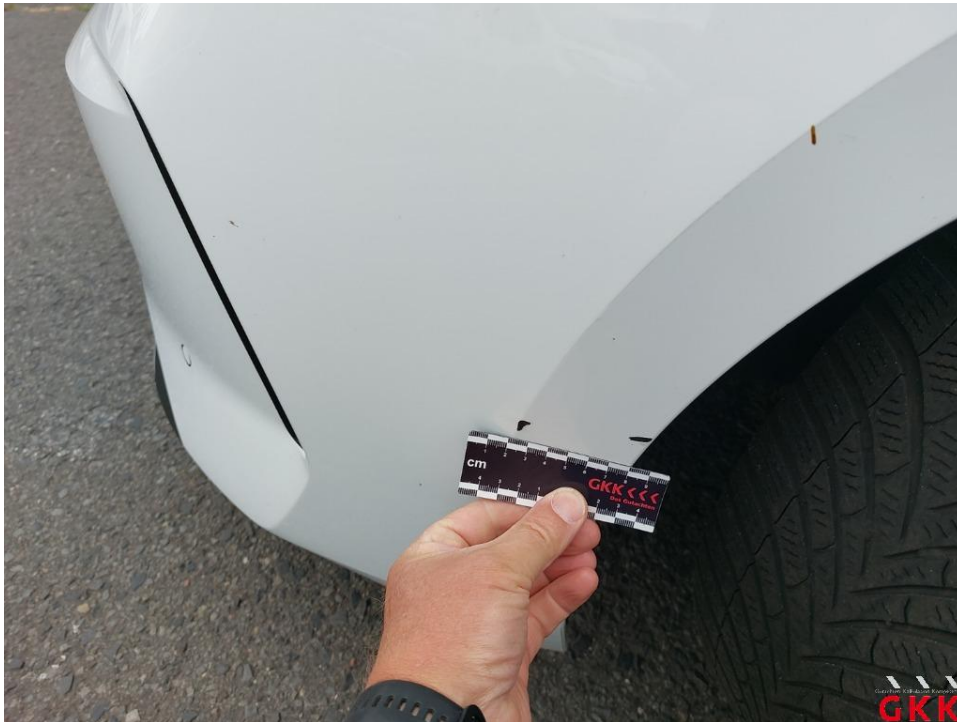
| <b>Front</b> (Angaben ohne MwSt.) | Reparaturkosten | ÜDV |
|---|---|---|
| Stoßfänger vorne Verkleidung -lackiert-, verkratzt, lackieren (Bild 23, Bild 24, Bild 25) | 671,61 € | 369,39 € |

Bild 23. Stoßfänger vorne, Verkleidung -lackiert-, verkratzt, lackieren

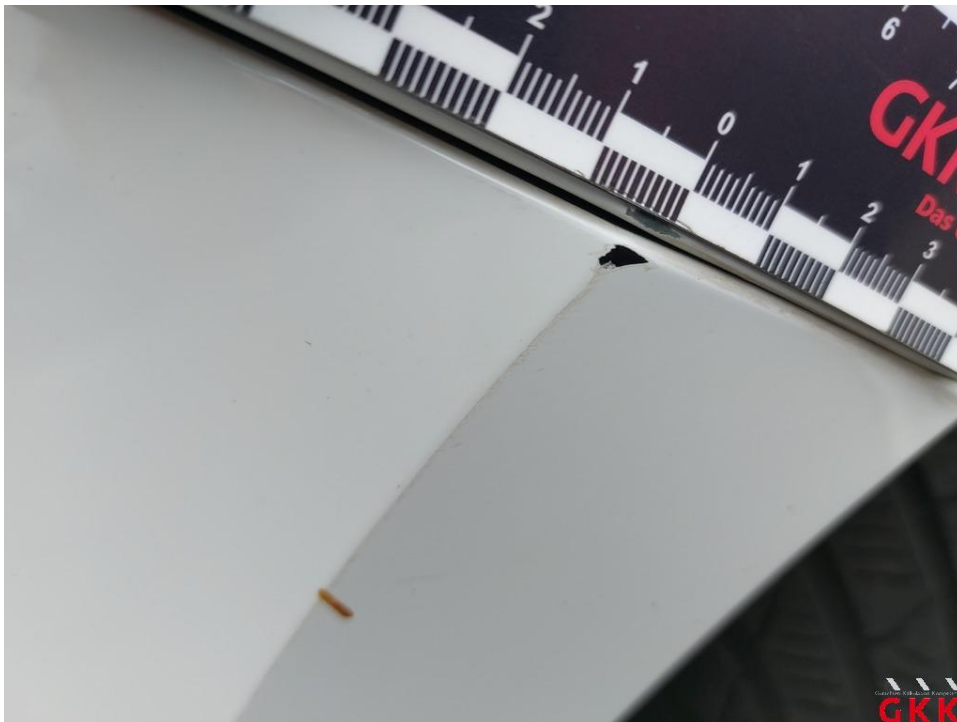
Bild 24. Stoßfänger vorne, Verkleidung -lackiert-, verkratzt, lackieren

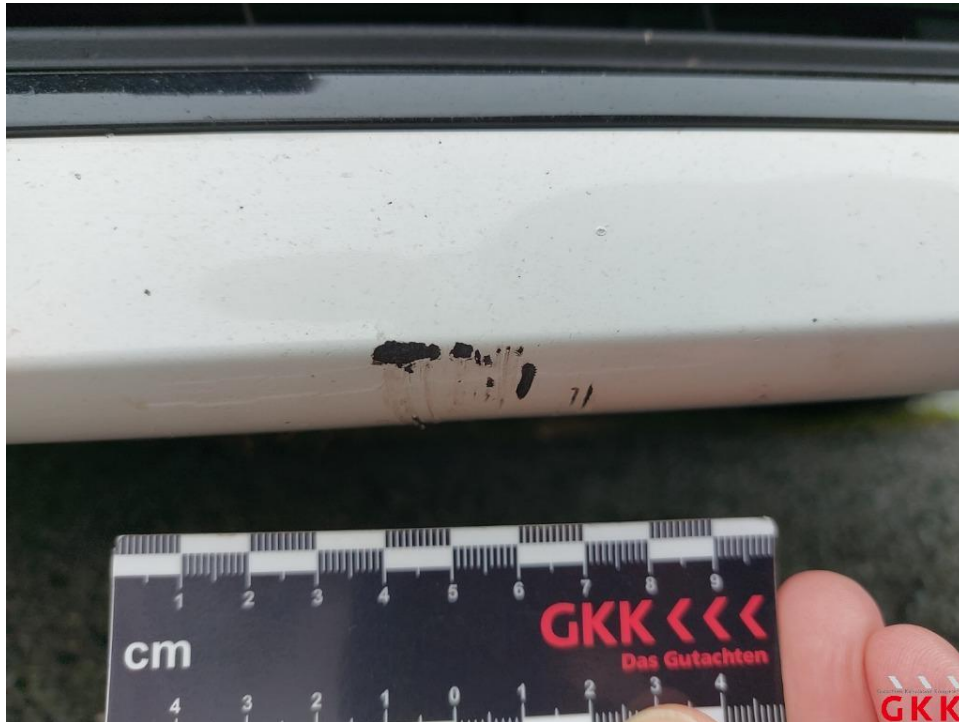
Bild 25. Stoßfänger vorne, Verkleidung -lackiert-, verkratzt, lackieren

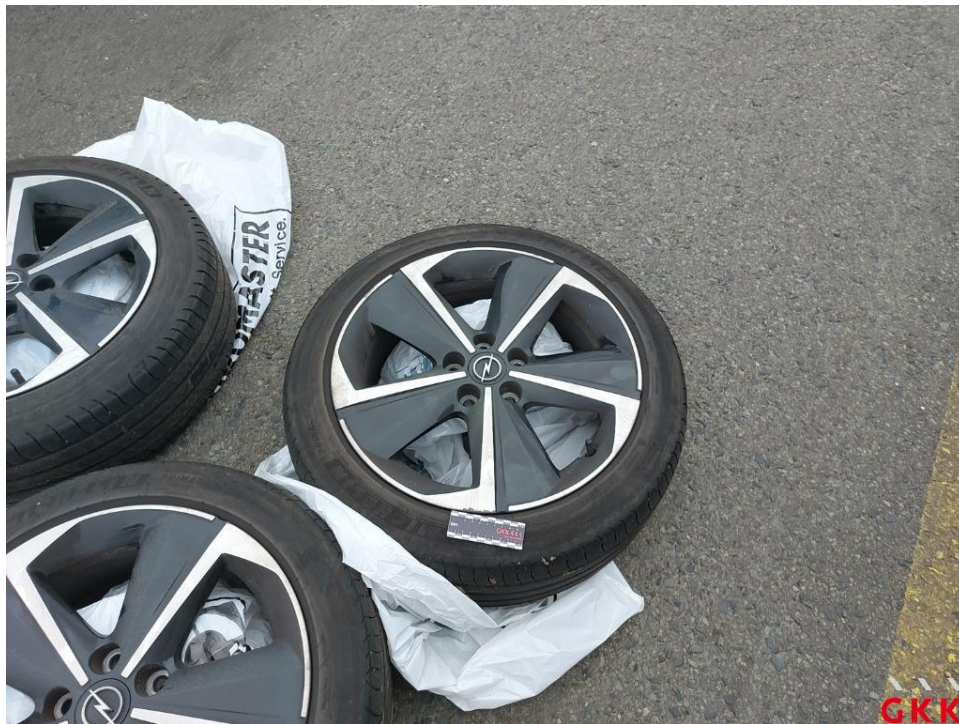
| <b>Front</b> (Angaben ohne MwSt.) | Reparaturkosten | ÜDV |
|---|---|---|
| LM-Rad 1 x beiliegend, Materialabtrag, ersetzen (Bild 26, Bild 27, Bild 28) | 319,36 € | 319,36 € |

Bild 26. LM-Rad, 1 x beiliegend, Materialabtrag, ersetzen

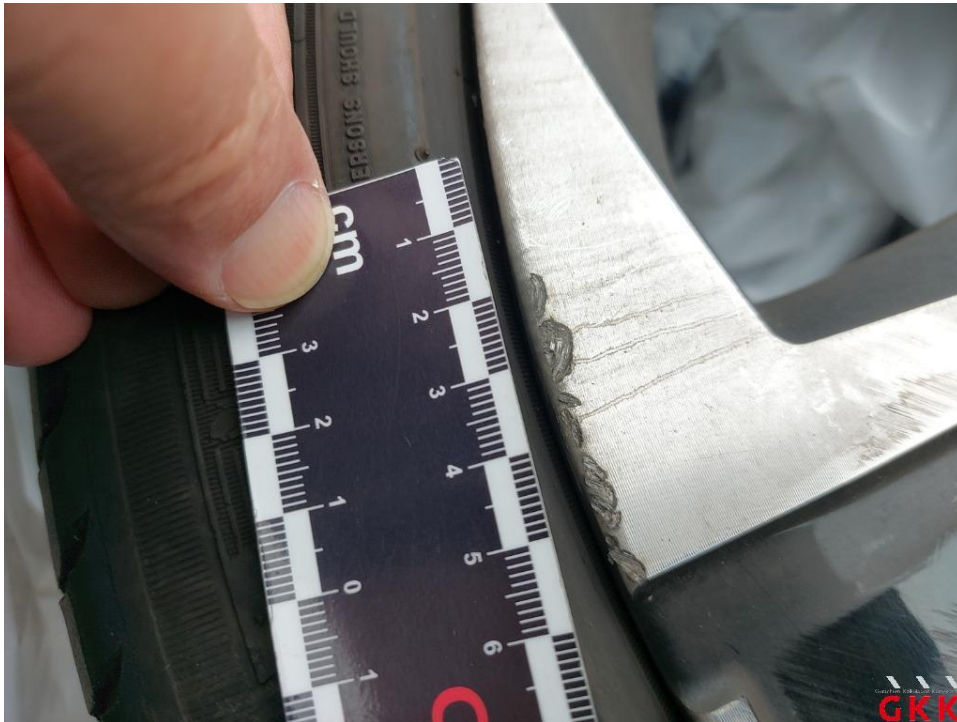
Bild 27. LM-Rad, 1 x beiliegend, Materialabtrag, ersetzen

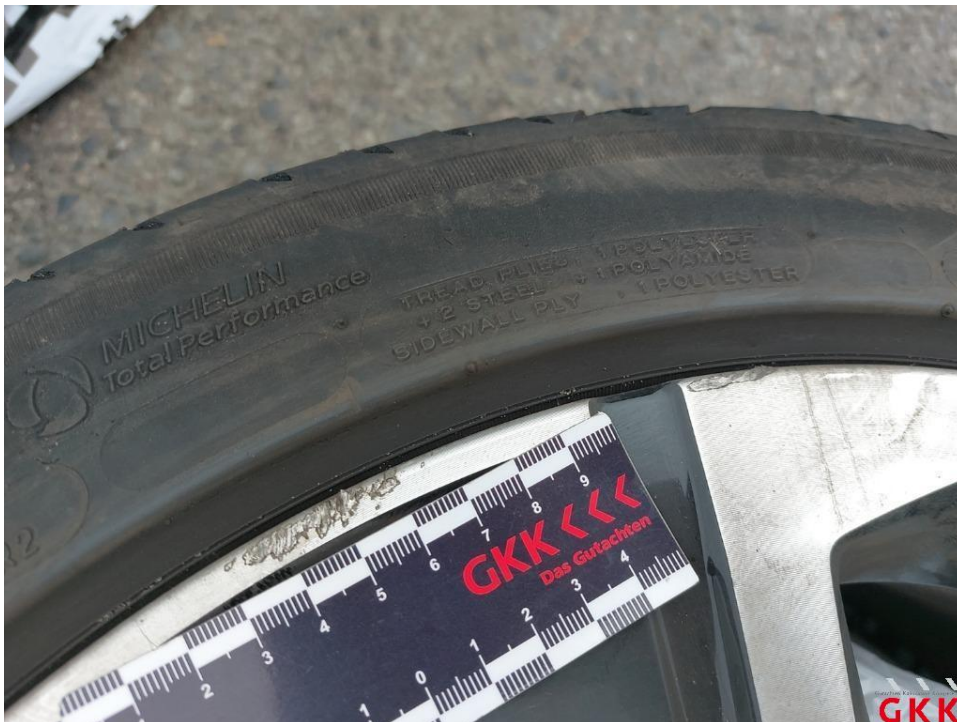
Bild 28. LM-Rad, 1 x beiliegend, Materialabtrag, ersetzen

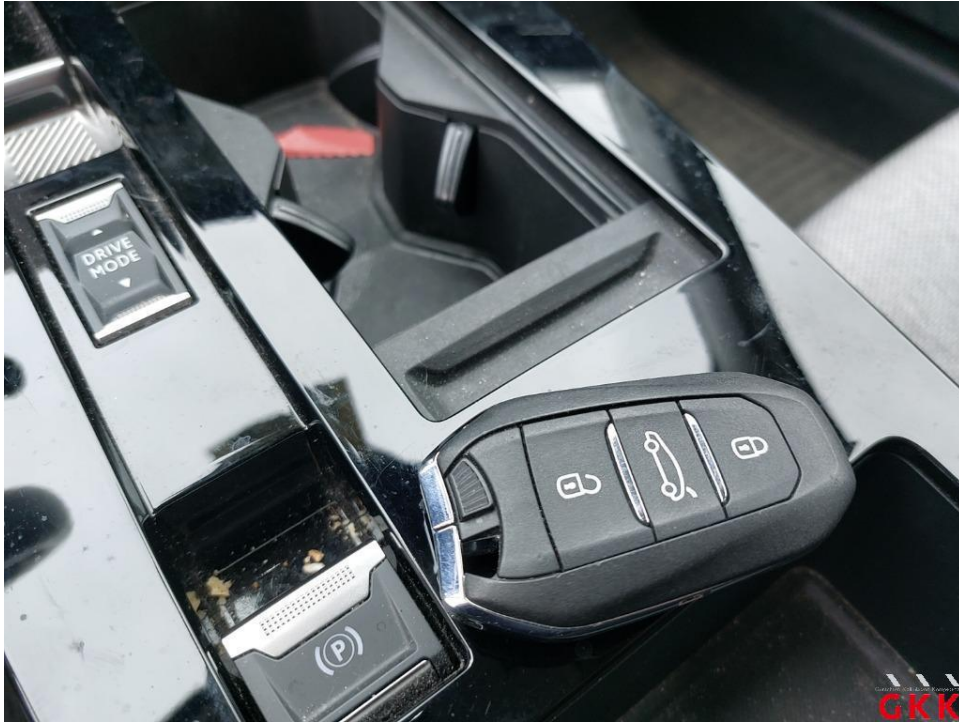
| <b>Front</b> (Angaben ohne MwSt.) | Reparaturkosten | ÜDV |
|---|---|---|
| Schließanlage Hauptschlüssel, fehlt, ersetzen (Bild 29) | 994,20 € | 994,20 € |

Bild 29. Schließanlage, Hauptschlüssel, fehlt, ersetzen

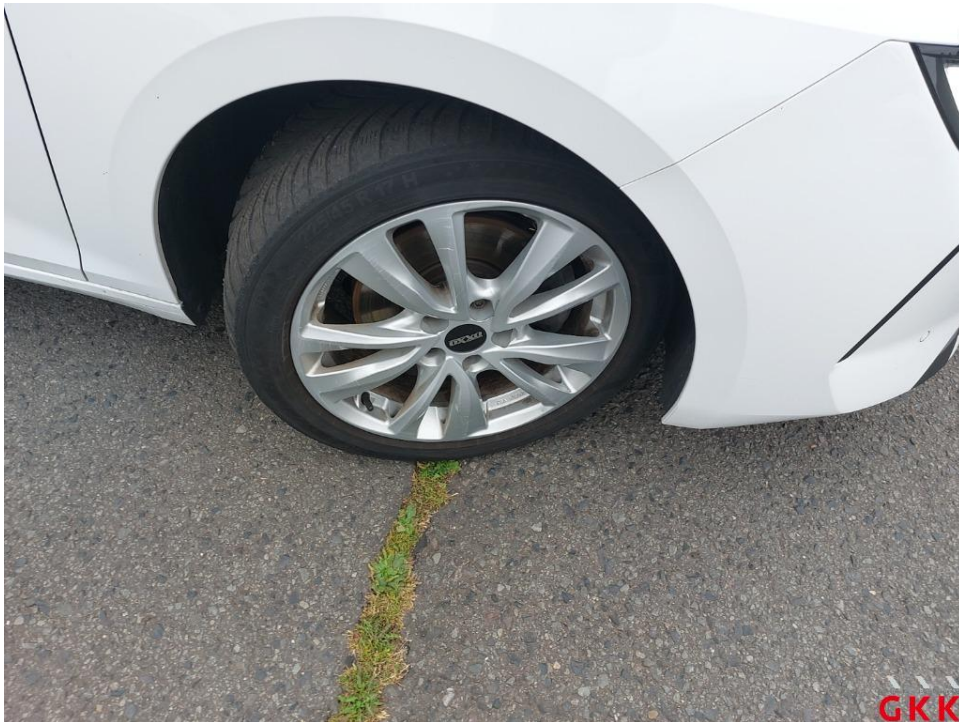
| <b>Front</b> (Angaben ohne MwSt.) | Reparaturkosten | ÜDV |
|---|---|---|
| LM-Rad vorne rechts, verkratzt, ersetzen (Bild 30, Bild 31, Bild 32) | 132,00 € | 132,00 € |

Bild 30. LM-Rad, vorne rechts, verkratzt, ersetzen

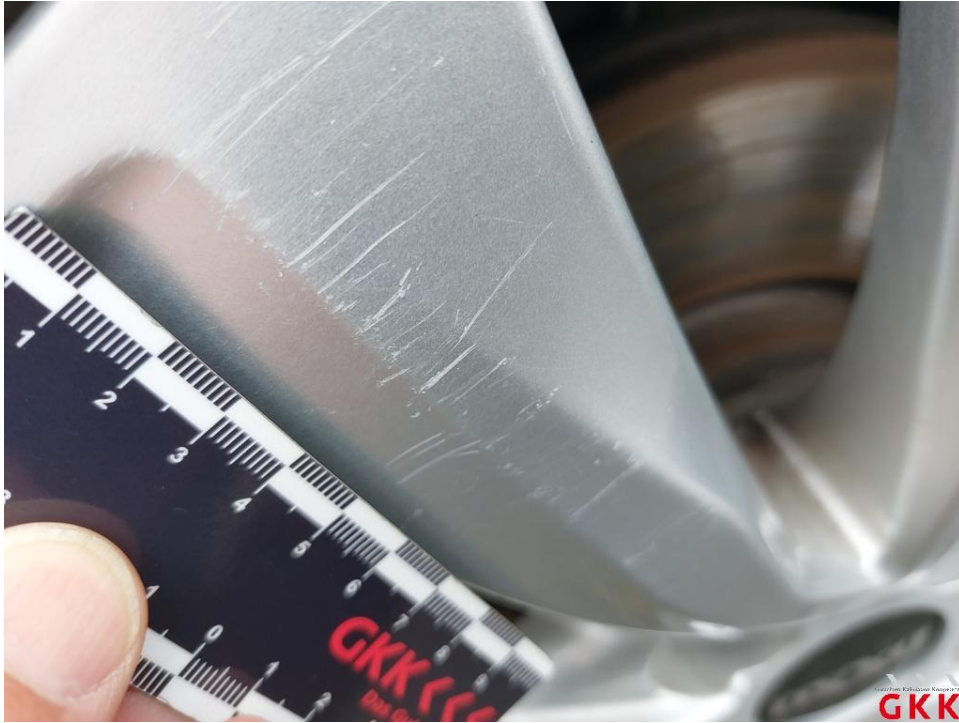
Bild 31. LM-Rad, vorne rechts, verkratzt, ersetzen

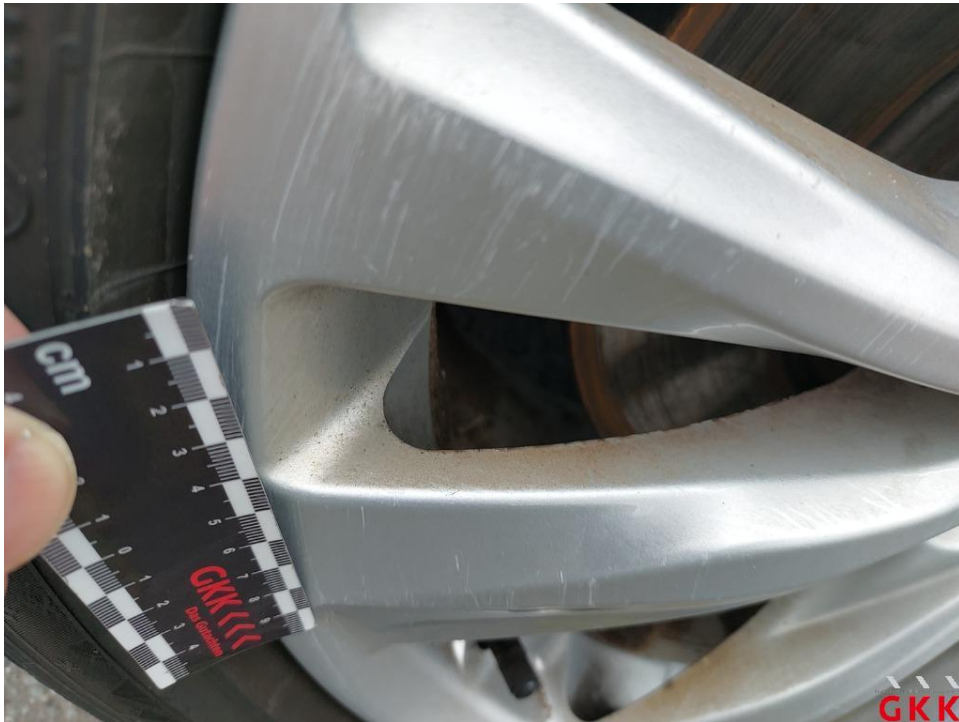
Bild 32. LM-Rad, vorne rechts, verkratzt, ersetzen

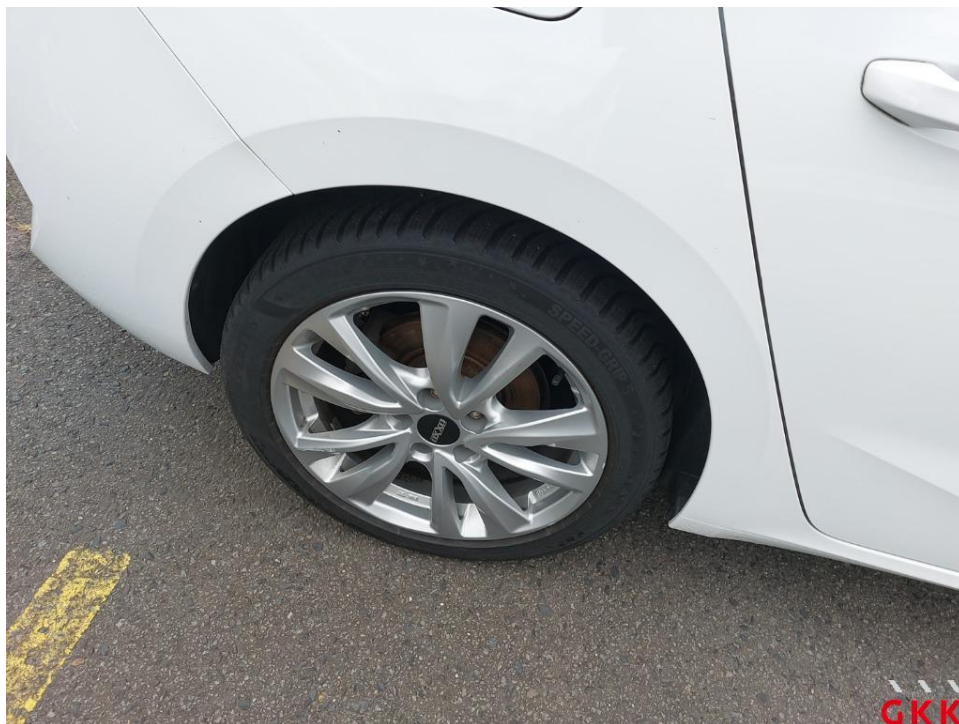
| <b>Front</b> (Angaben ohne MwSt.) | Reparaturkosten | ÜDV |
|---|---|---|
| LM-Rad hinten rechts, verkratzt, ersetzen (Bild 33, Bild 34, Bild 35) | 132,00 € | 132,00 € |

Bild 33. LM-Rad, hinten rechts, verkratzt, ersetzen

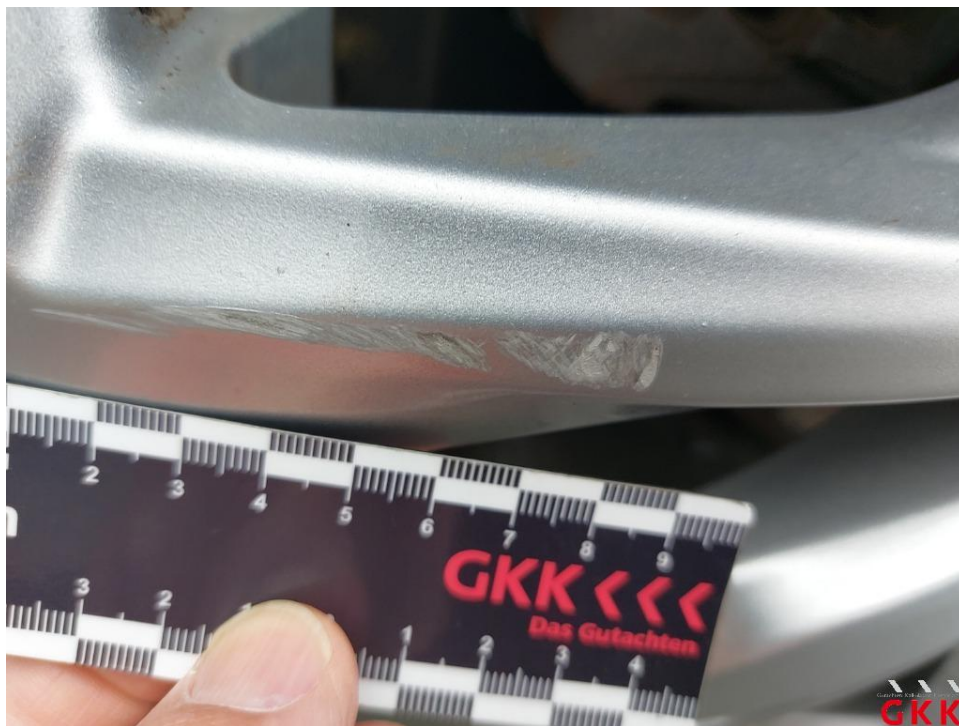
Bild 34. LM-Rad, hinten rechts, verkratzt, ersetzen

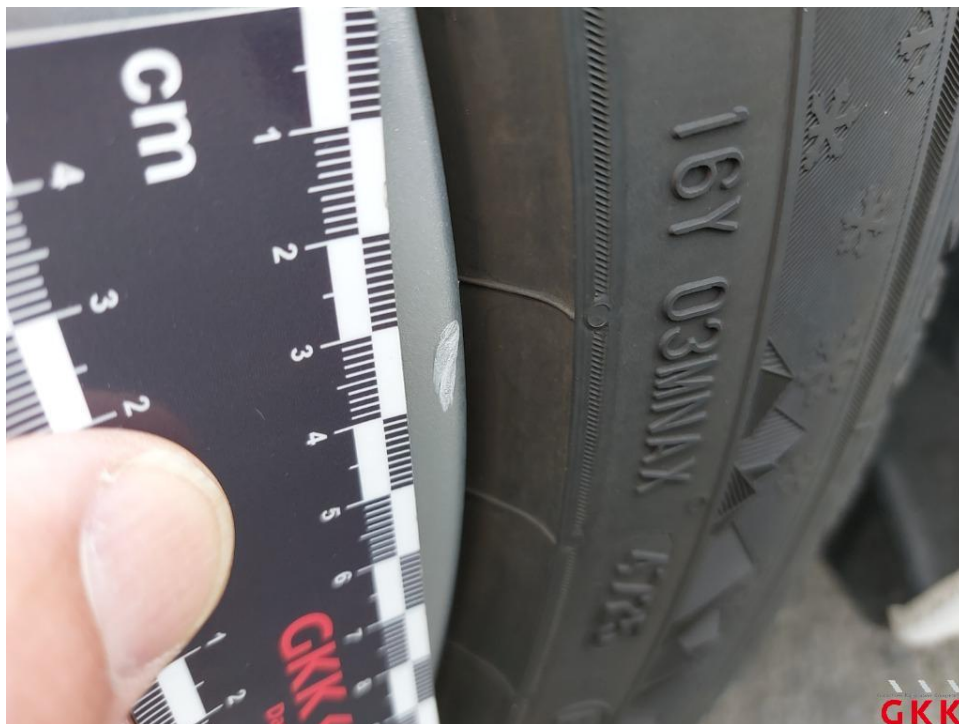
Bild 35. LM-Rad, hinten rechts, verkratzt, ersetzen
