# Zustandsbericht

Protokollnummer: 46173793  
Auftrags-Nr / Referenz: 20641156  
Besichtigungsdatum: 12.06.2026

| Hersteller / Modell | Tesla Model Y RWD | | |

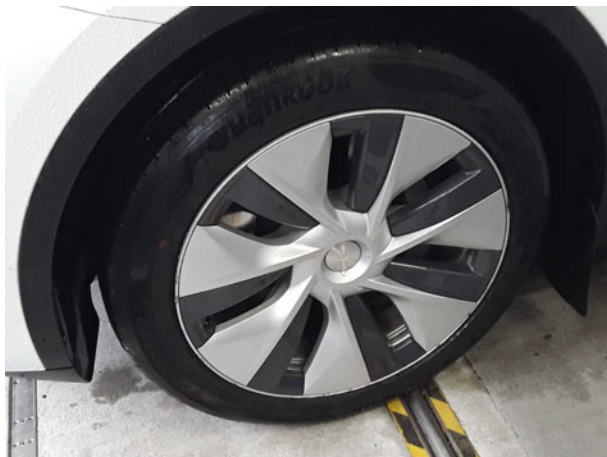
| Nr. | Bauteilgruppe | Beschreibung |
|---|---|---|
| 1 | Rad/Reifen | Leichtmetallfelge vorn links - verkratzt / verschürft - Wertminderung |

**Beschädigung #1:** Rad/Reifen: Leichtmetallfelge vorn links - verkratzt / verschürft - Wertminderung

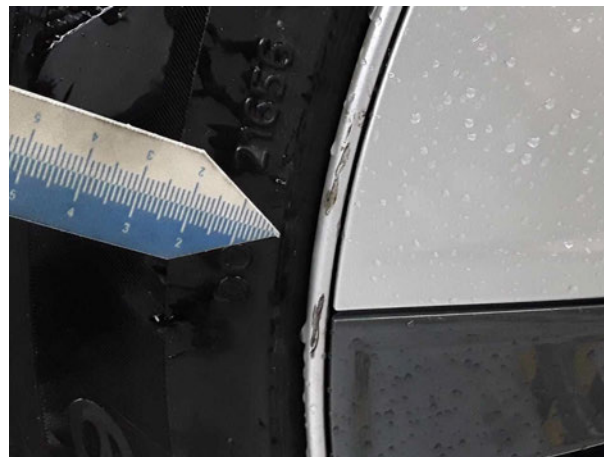
**Beschädigung #1:** Rad/Reifen: Leichtmetallfelge vorn links - verkratzt / verschürft - Wertminderung

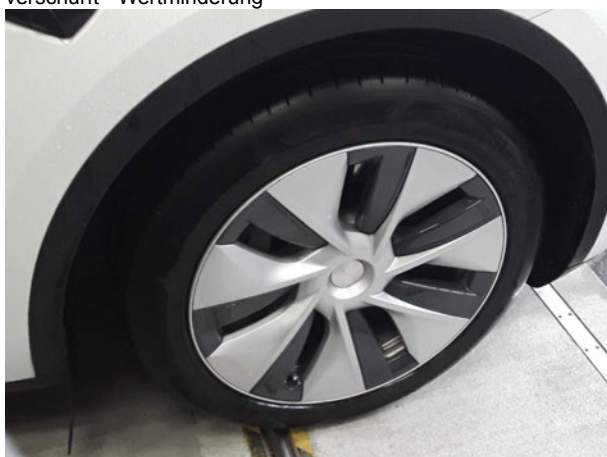
| Nr. | Bauteilgruppe | Beschreibung |
|---|---|---|
| 2 | Rad/Reifen | Leichtmetallfelge vorn rechts - verkratzt / verschürft - Wertminderung |

**Beschädigung #2:** Rad/Reifen: Leichtmetallfelge vorn rechts - verkratzt / verschürft - Wertminderung

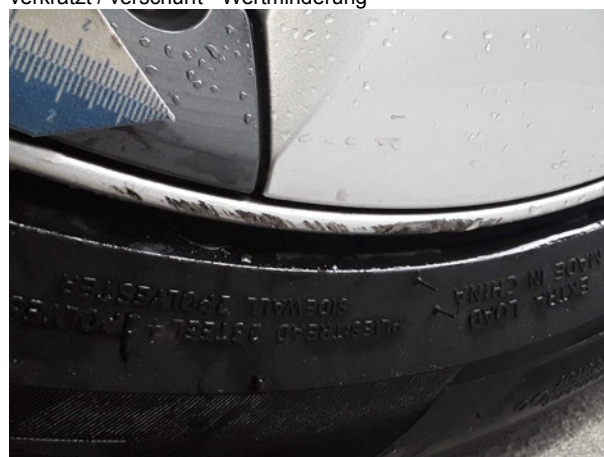
**Beschädigung #2:** Rad/Reifen: Leichtmetallfelge vorn rechts - verkratzt / verschürft - Wertminderung

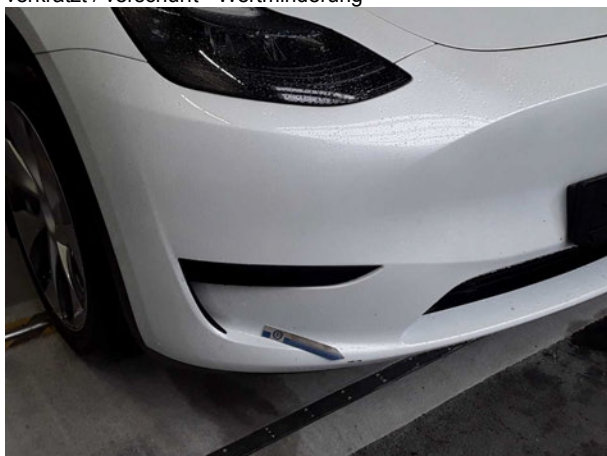
| Nr. | Bauteilgruppe | Beschreibung |
|---|---|---|
| 3 | Stoßfänger vorn | Stoßfänger vorn - verkratzt / verschürft - Smart Repair |

**Beschädigung #3:** Stossfänger vorn: Stossfänger vorn - verkratzt / verschürft - Smart Repair

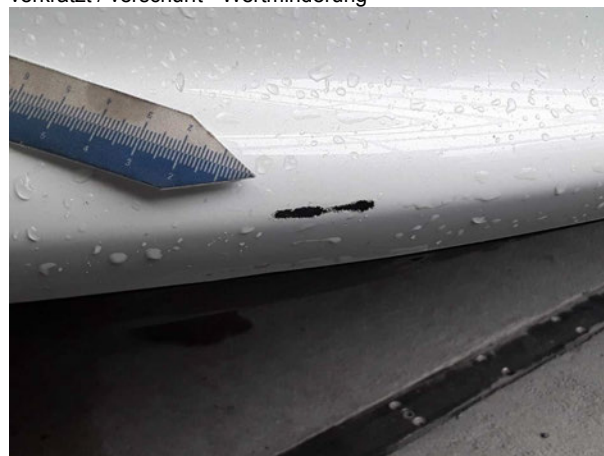
**Beschädigung #3:** Stossfänger vorn: Stossfänger vorn - verkratzt / verschürft - Smart Repair

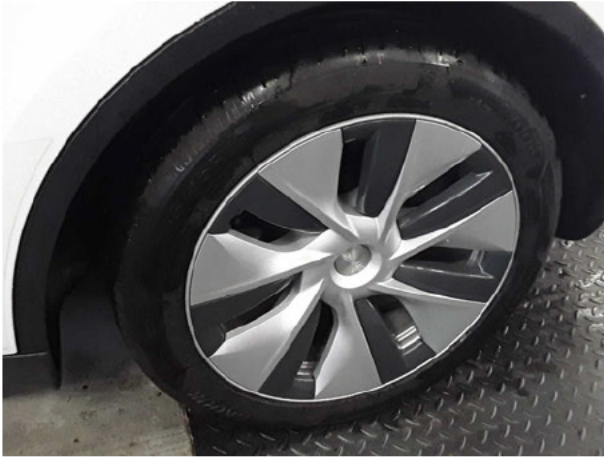
| Nr. | Bauteilgruppe | Beschreibung |
|---|---|---|
| 4 | Rad/Reifen | Leichtmetallfelge hinten links - verkratzt / verschürft - erneuern |

**Beschädigung #4:** Rad/Reifen: Leichtmetallfelge hinten links - verkratzt / verschürft - erneuern

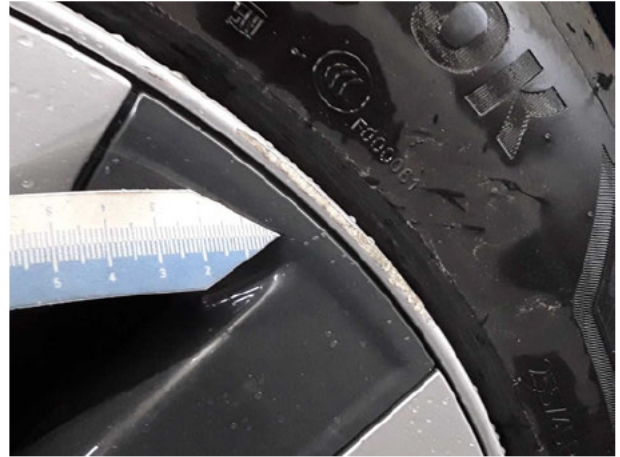
**Beschädigung #4:** Rad/Reifen: Leichtmetallfelge hinten links - verkratzt / verschürft - erneuern
