LVV Nr 405220  
Hersteller BMW  
Model 3 series  
Variante DE - Kb5 320 d Mild-Hybrid EU6d, xDrive, (Facelift)  
2022 - 2024 320 d MHEV  
Listenpreis 53.680,67  
VIN WBA31FZ010FR03655  
Erstzulassungsdatum 1.5.2023  
Kennzeichen VS JL1711

# Zustandsbericht / Minderwertgutachten

Erstzulassung	30.05.2023	Letzte Zulassung	30.05.2023
Fahrzeugart	Personenkraftwagen	Hersteller	BMW
Typ / Verkaufsbez.	3 Touring (G21N)(07.2022->) / 3er - 320 d Mild Hybrid xDrive (EURO 6d)	Aufbauart	Kombi
Türen	5	Sitzplätze	5
Fahrzeug-Ident.-Nr.	WBA31FZ010FR03655	HSN / TSN	0005 / CZF
DAT Europa-Code®	011301480700002	DAT Marktindex	DE001 6408
Km-Stand abgelesen	118700	Nächste HU §29 StVZO	06 / 2028
Energiequelle / Kraftstoff	Hybr.Diesel/E	Zylinderanzahl	4 / Reihenmotor
Leistung (kW)	140	Hubraum (ccm)	1995
Schadstoffklasse:	EURO6;WLTP;AP;PI/CI; M, N1 I	Getriebe / Gänge	Automatik / 8
Felgen	Leichtmetall	Farbe	Schwarz / Uni / 668
Polster / Farbe	Stoff / Anthrazit

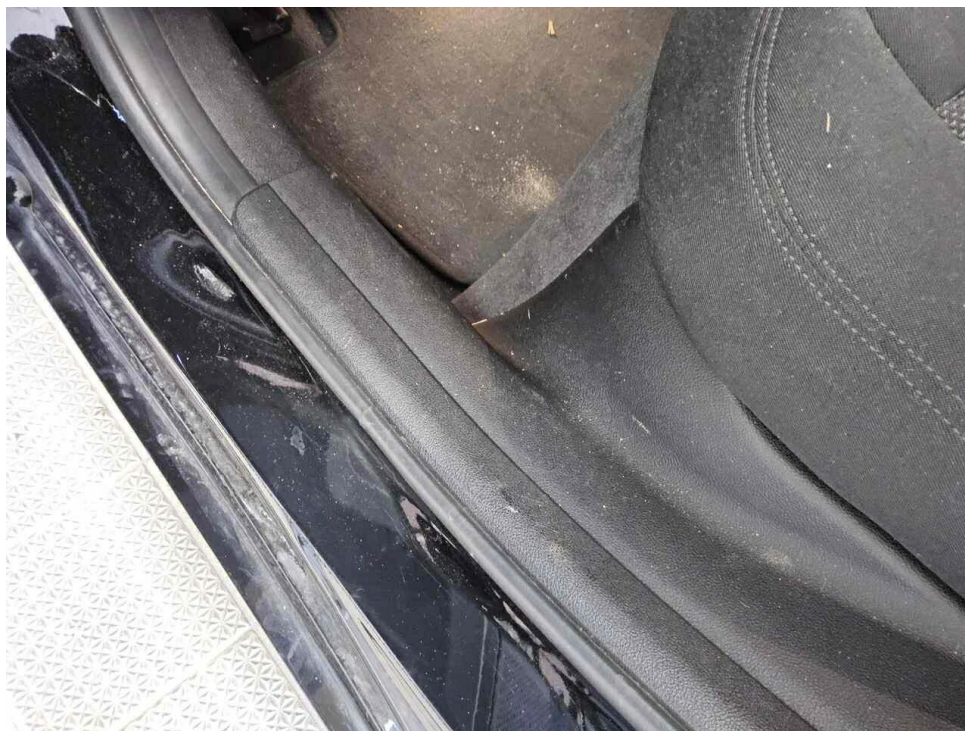
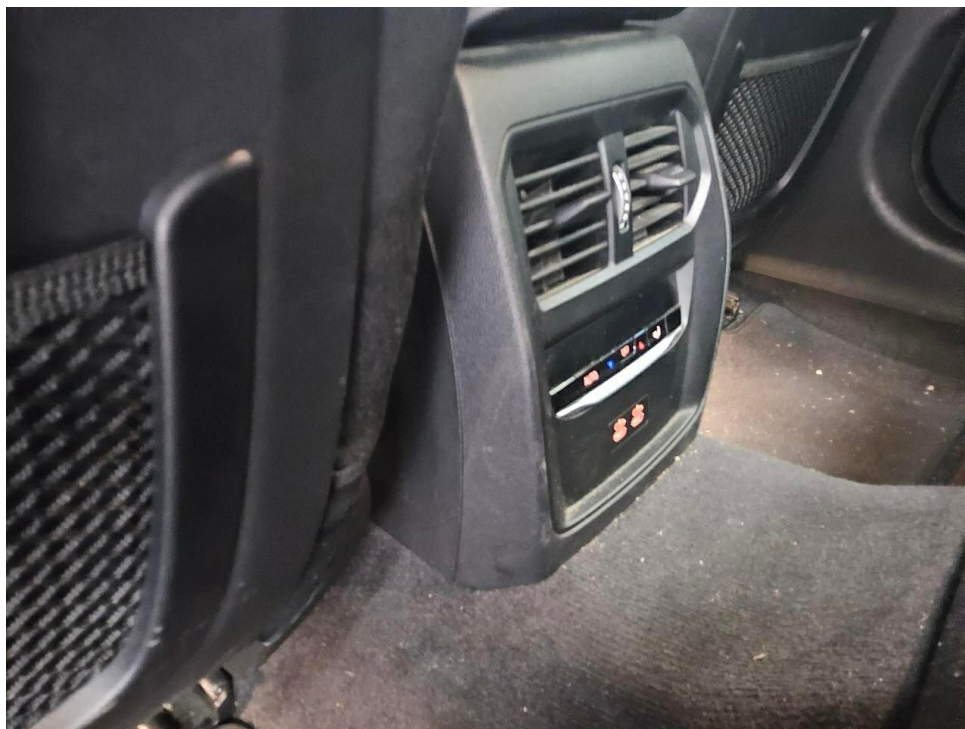
Bild 14 : Innenraum Kunststoffteile leichte Kratzer

Bild 15 : Innenraum Kunststoffteile leichte Kratzer

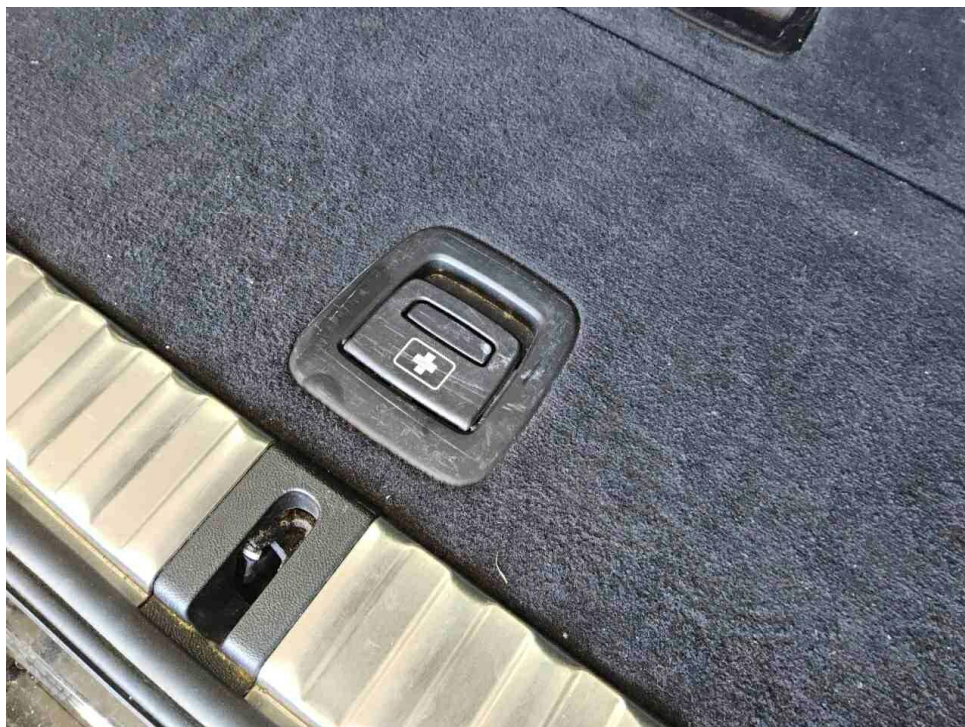
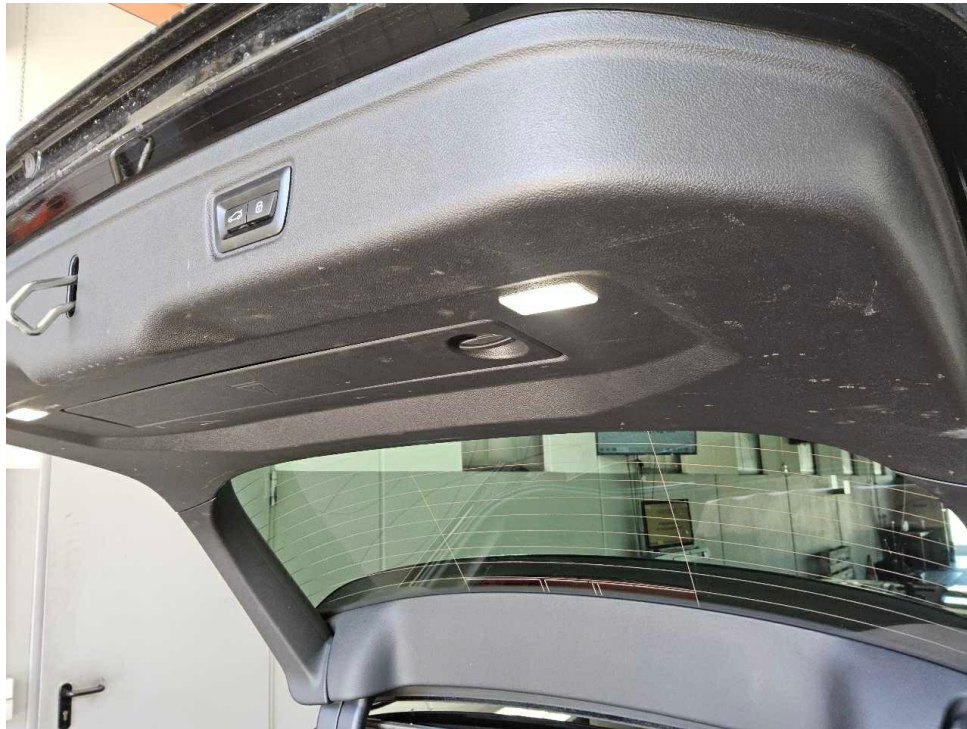
Bild 16 : Kofferraum Kunststoffteile leichte Kratzer

Bild 17 : Kofferraum Kunststoffteile leichte Kratzer

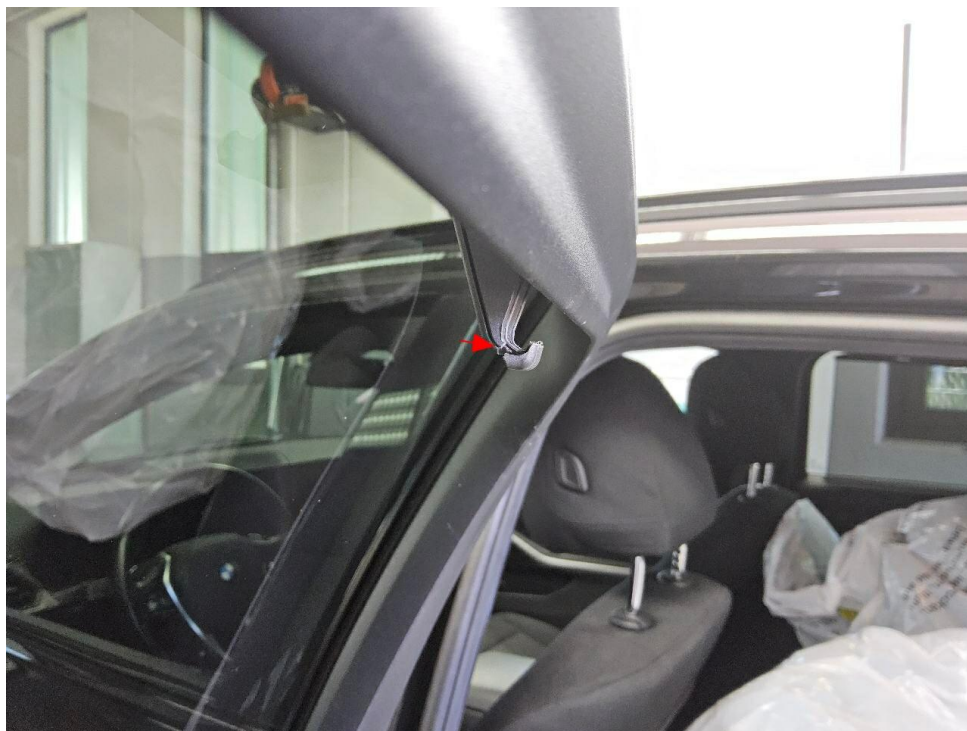
Bild 18 : Halter Sonnenrollo hinten gebrochen

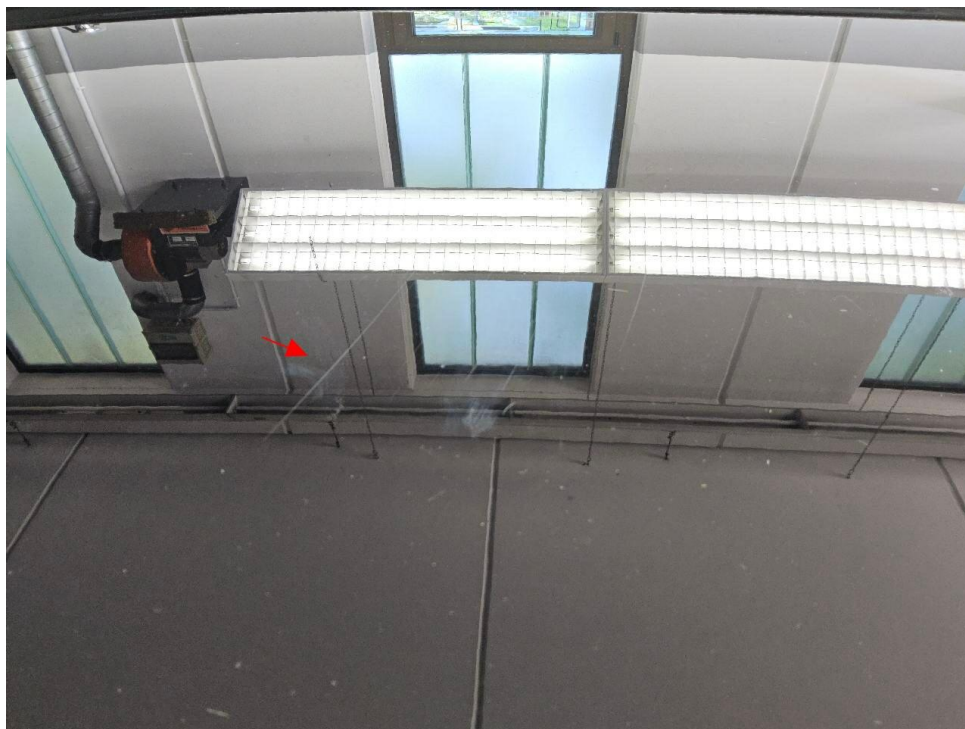
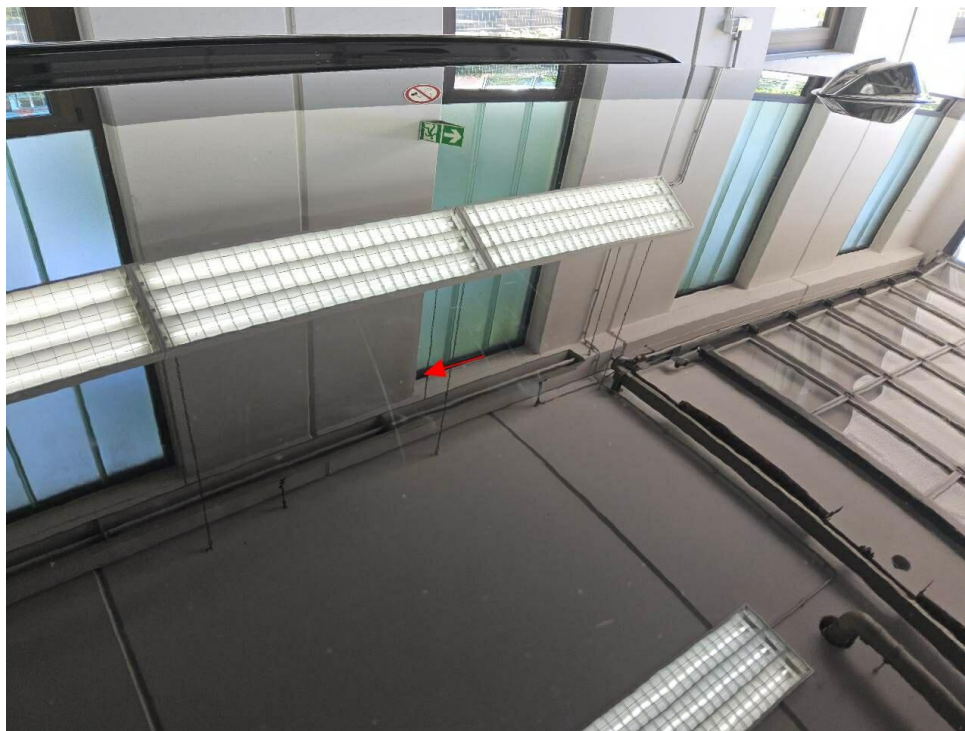
Bild 19 : Dach Lackierung, zerkratzt

Bild 20 : Dach Lackierung, zerkratzt

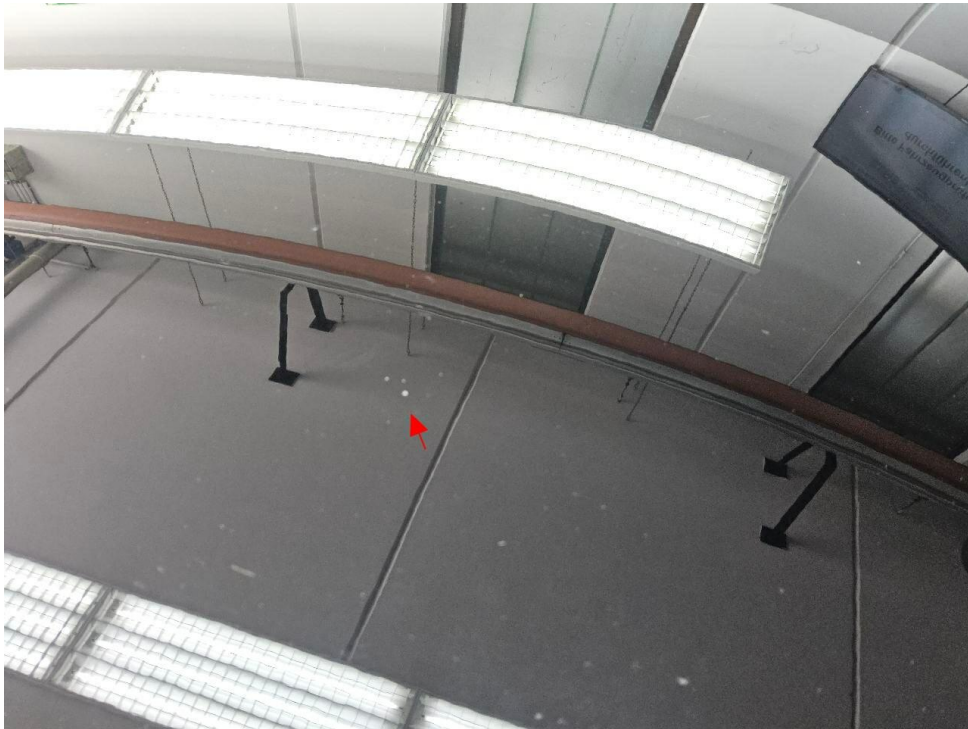
Bild 21 : Dach Lackierung, Steinschlag

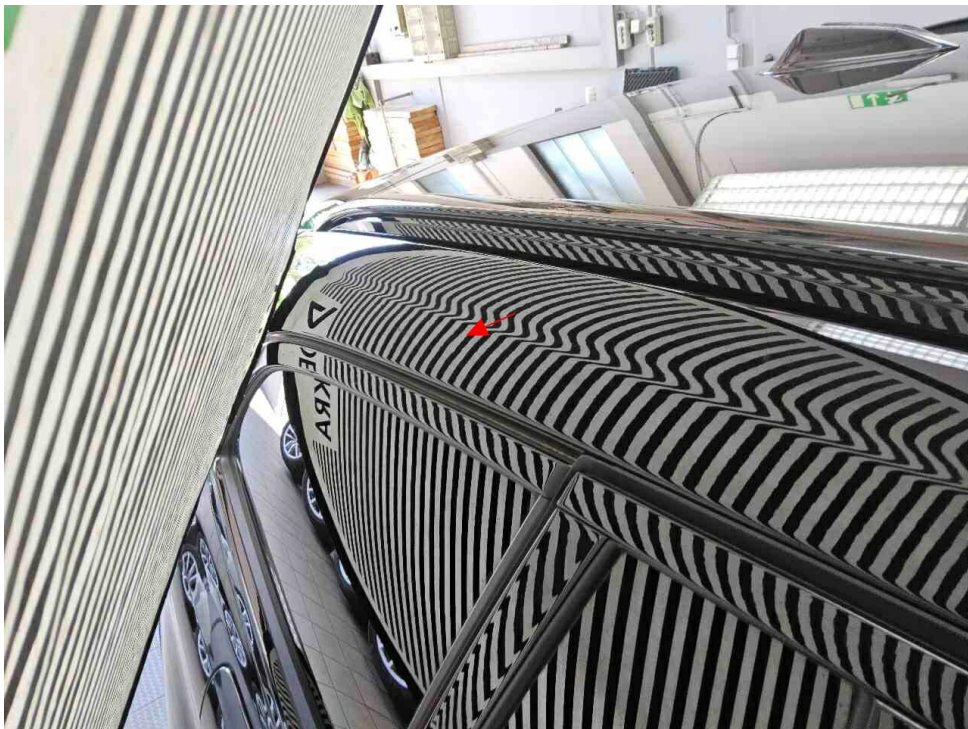
Bild 22 : Dachrahmen rechts, eingedellt

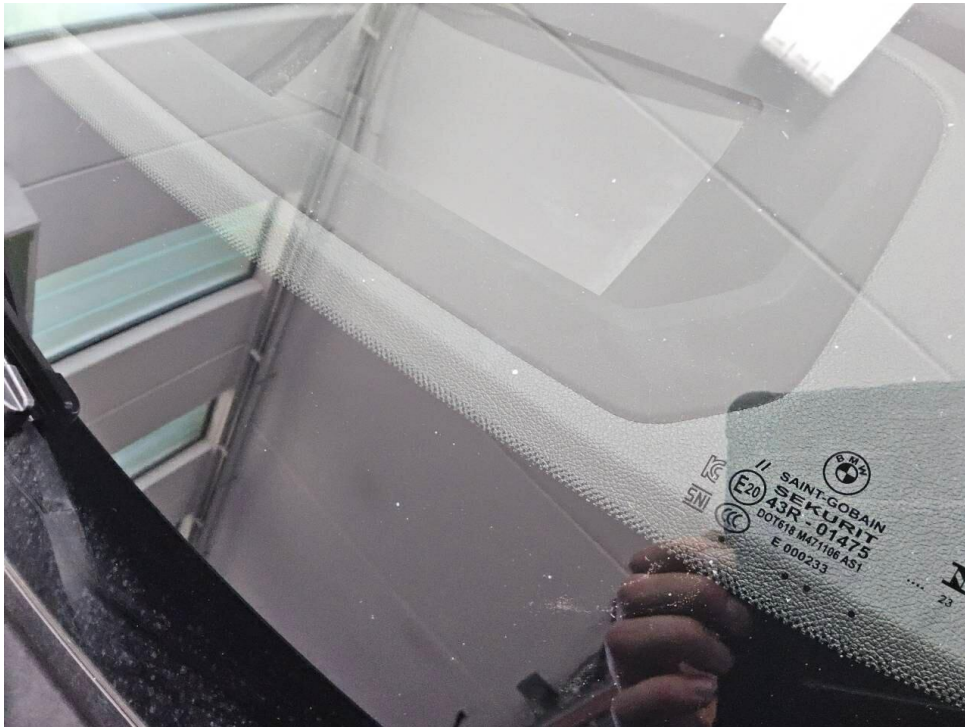
Bild 23 : Frontscheibe, Steinschlag

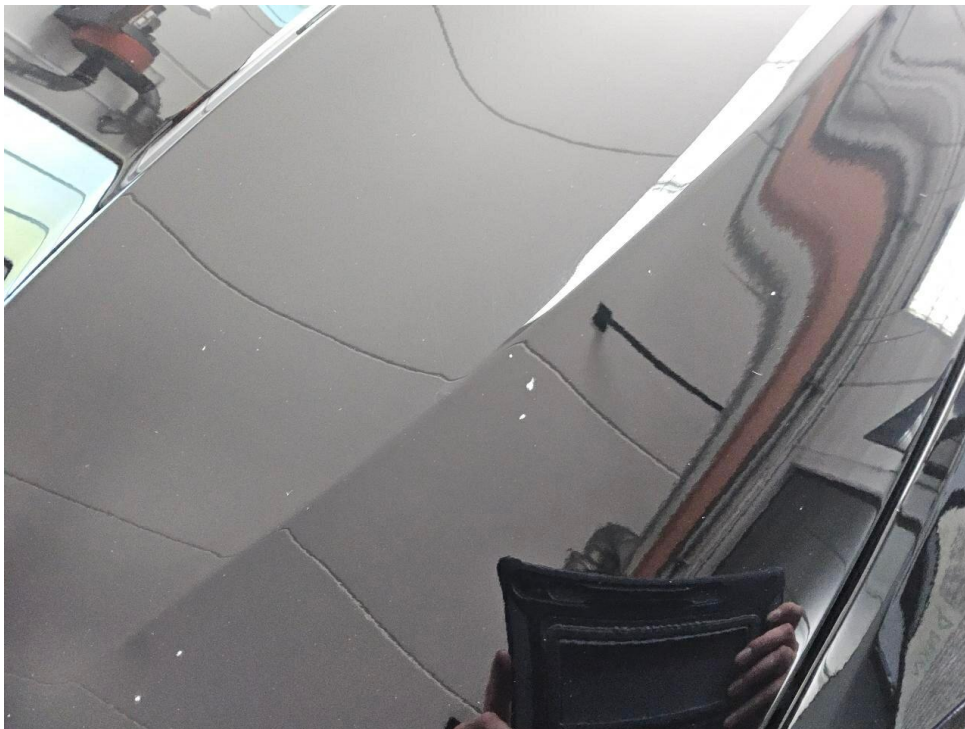
Bild 24 : Motorhaube Lackierung, Steinschläge Lackabplatzer

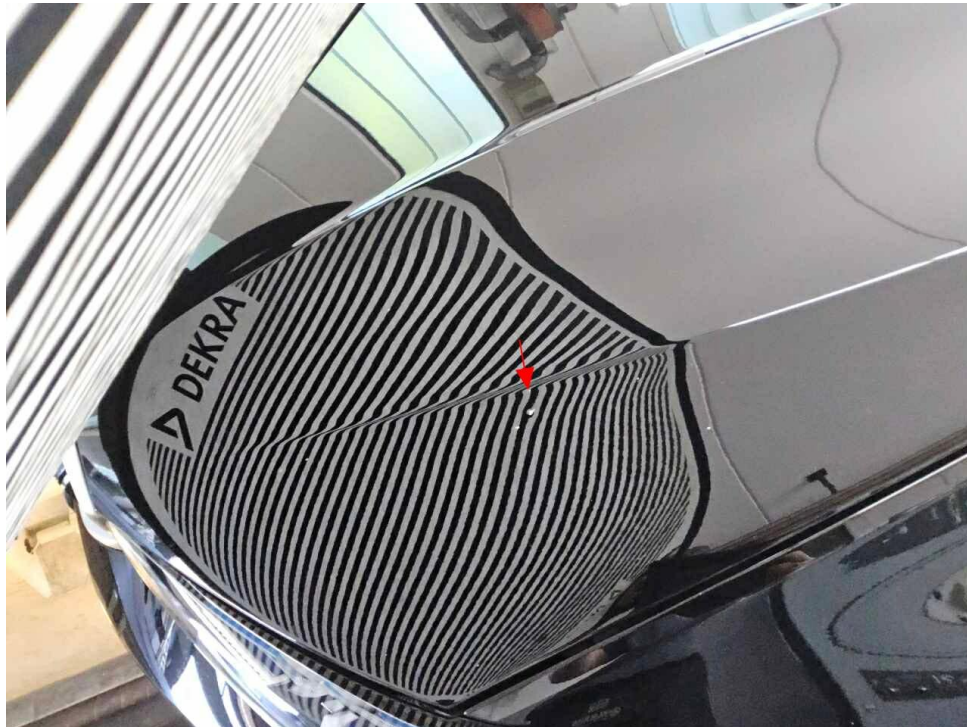
Bild 25 : Motorhaube Lackabplatzer, kleine Delle

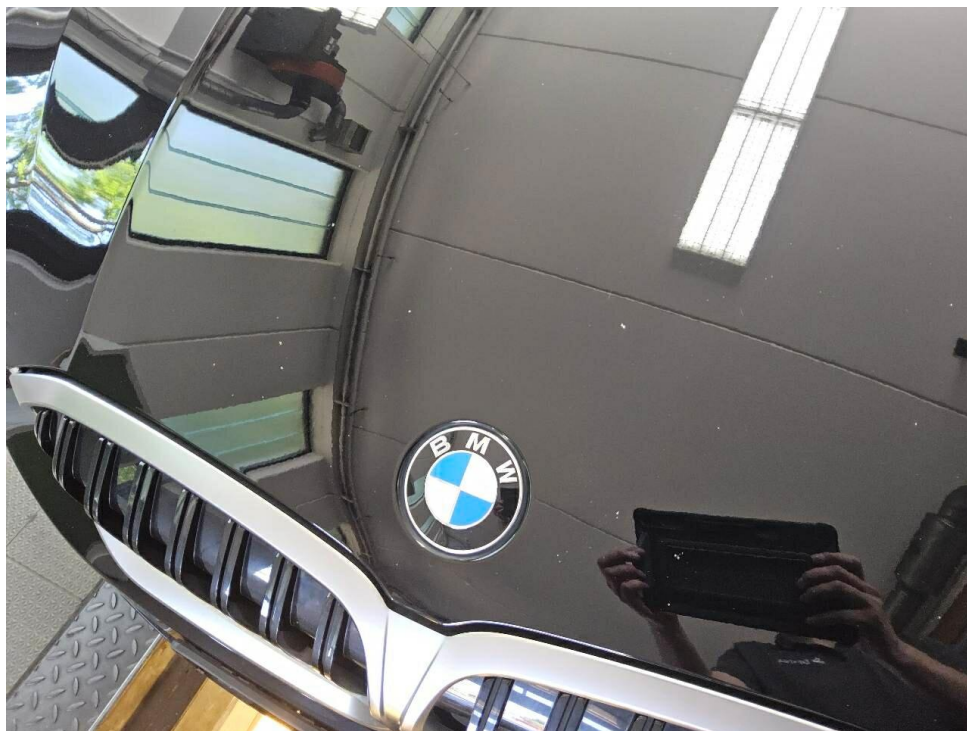
Bild 26 : Motorhaube Lackierung, Steinschlag

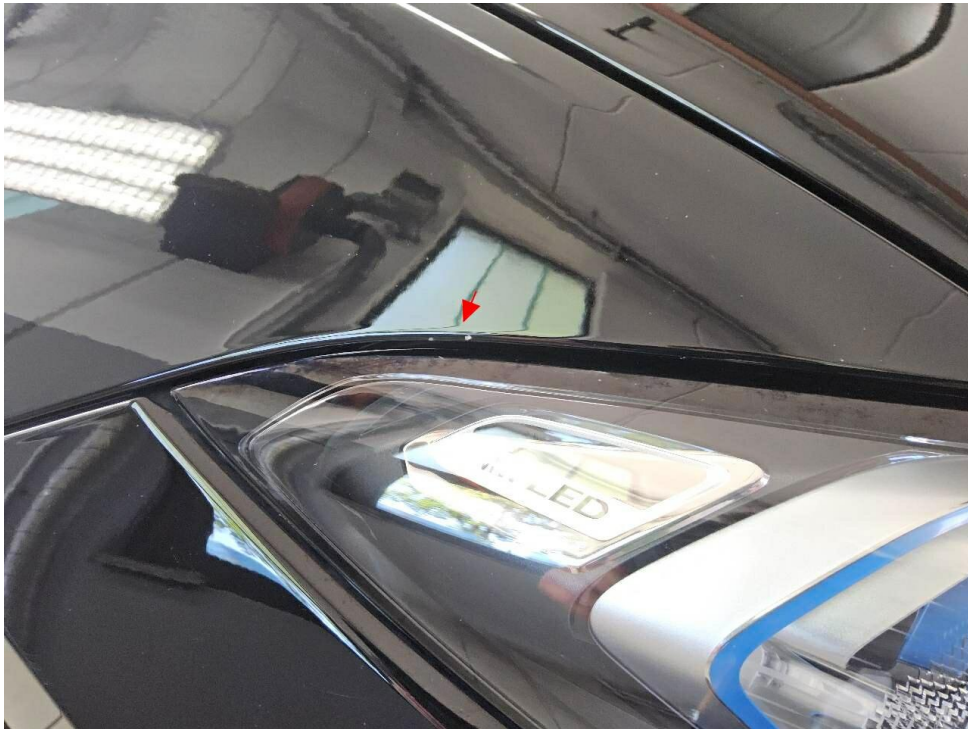
Bild 27 : Kotflügel vorne rechts Lackierung, Steinschlag

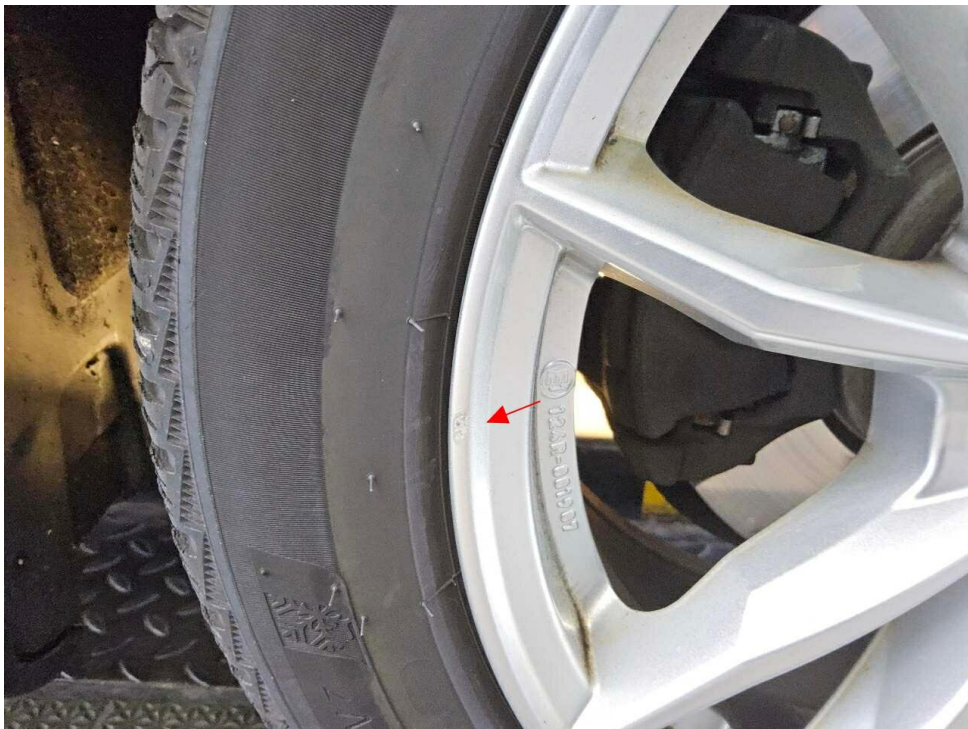
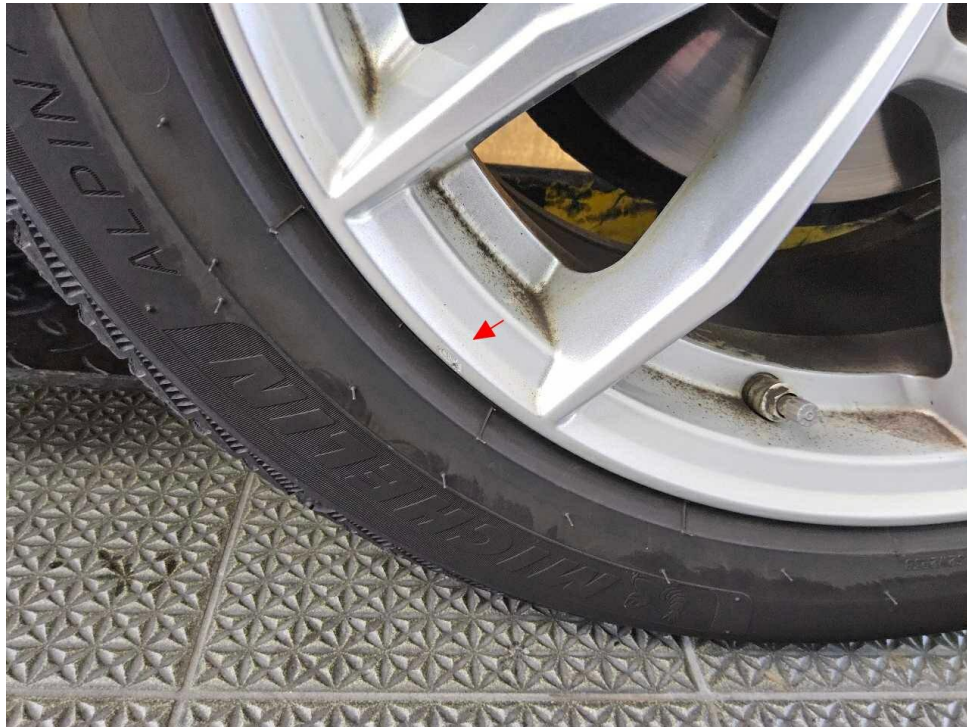
Bild 28 : Felge vorne rechts Lackierung, zerkratzt

Bild 29 : Felge vorne rechts Lackierung, zerkratzt

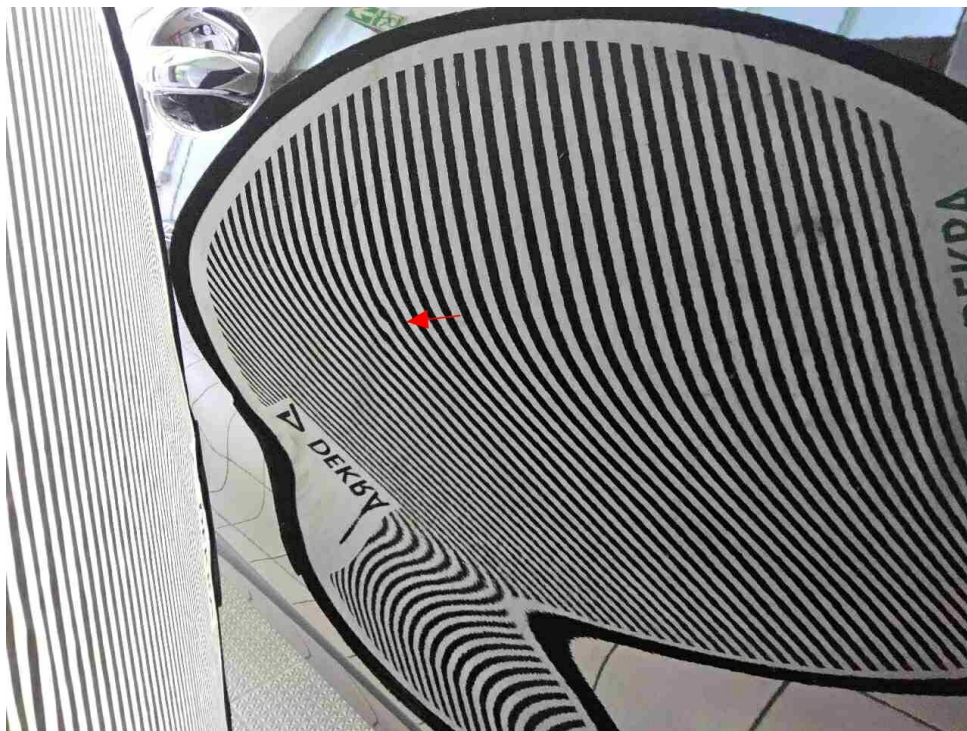
Bild 30 : Tür vorne rechts, eingedellt

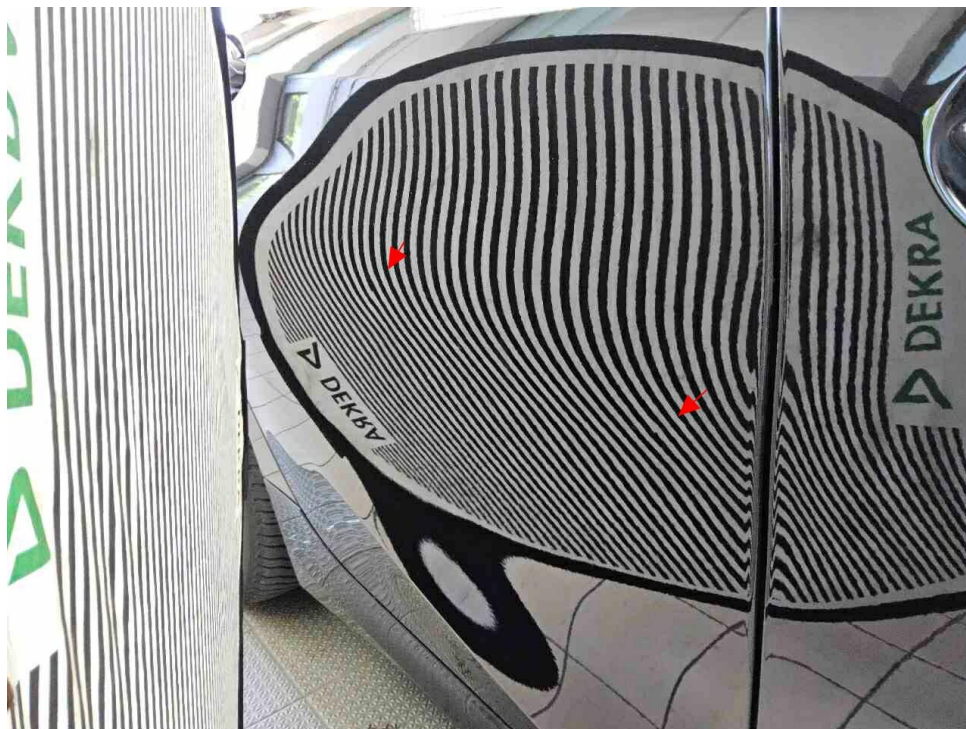
Bild 31 : Tür hinten rechts, eingedellt

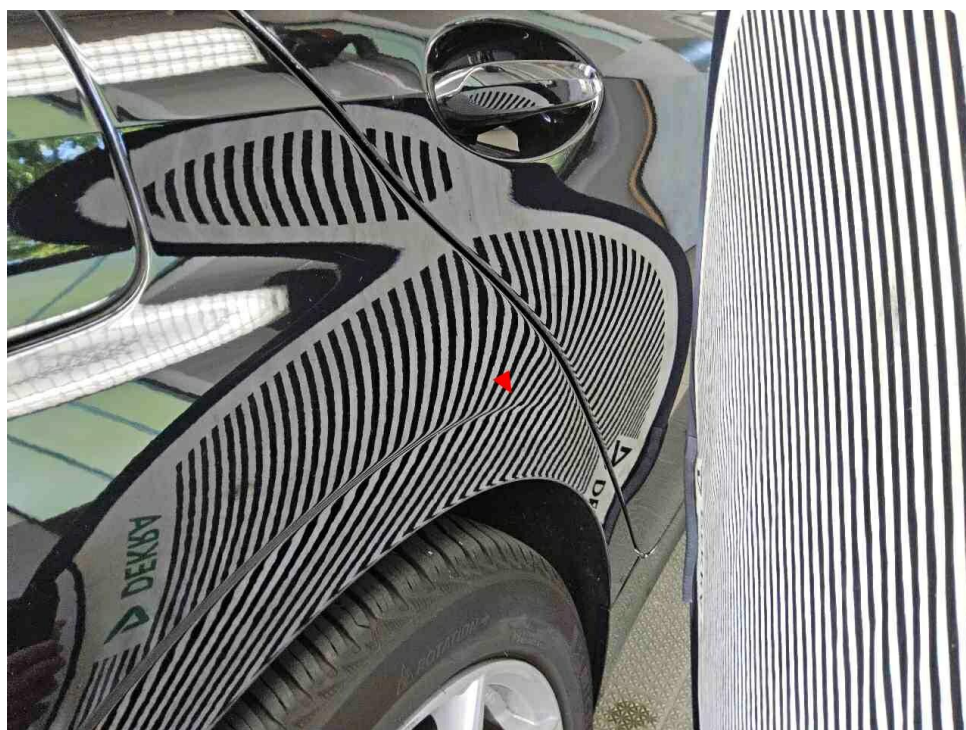
Bild 32 : Seitenteil hinten rechts, eingedellt

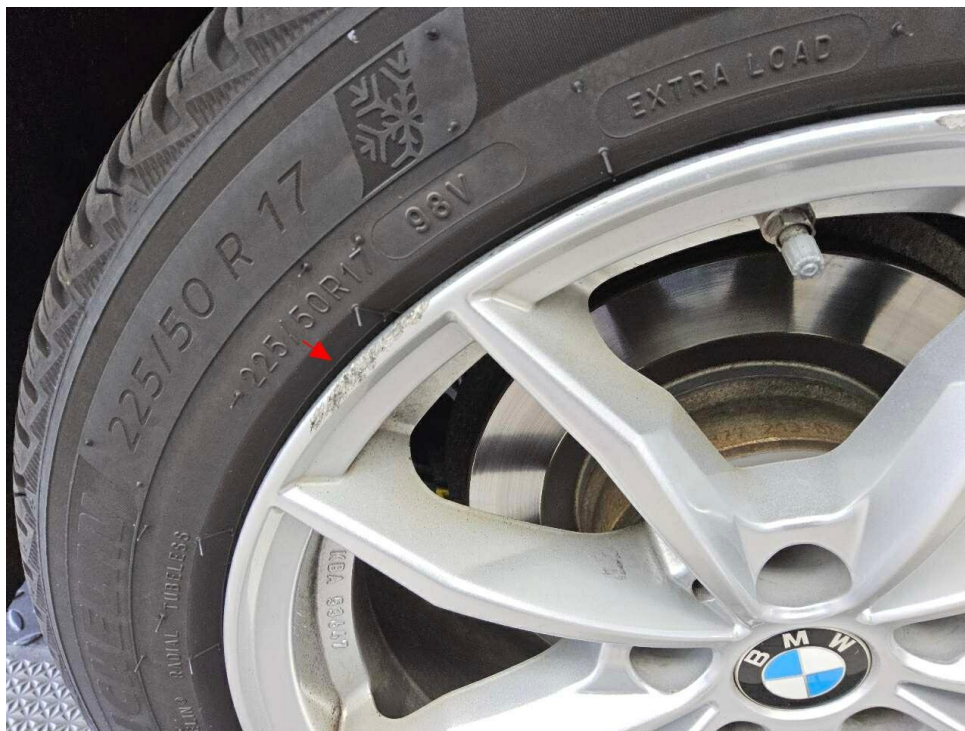
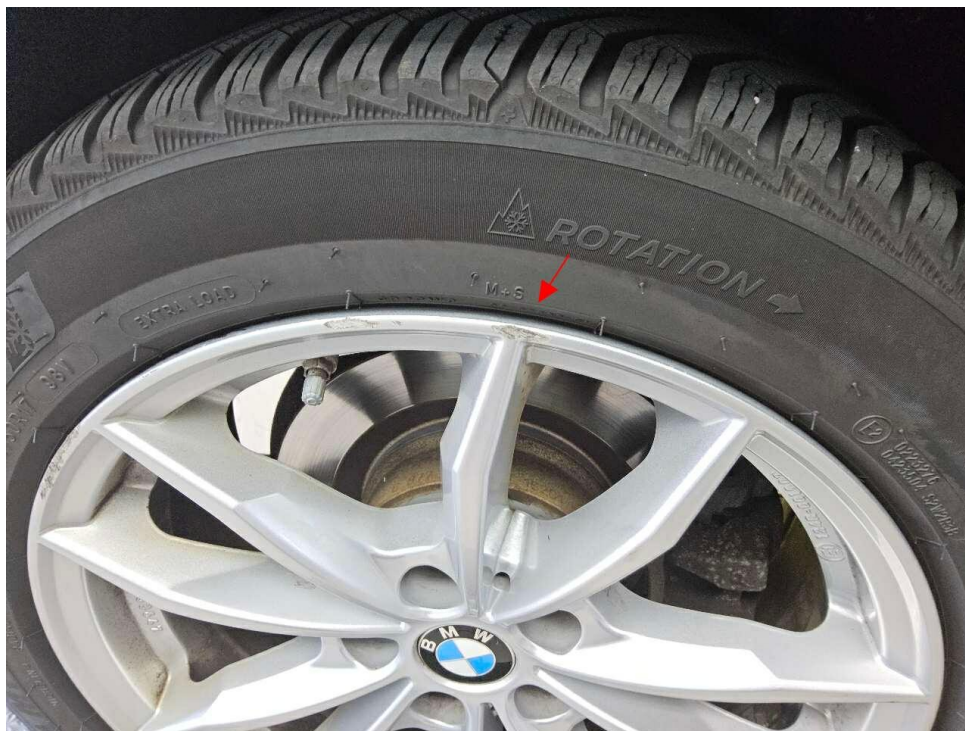
Bild 33 : Felge hinten rechts, verschrammt

Bild 34 : Felge hinten rechts, verschrammt

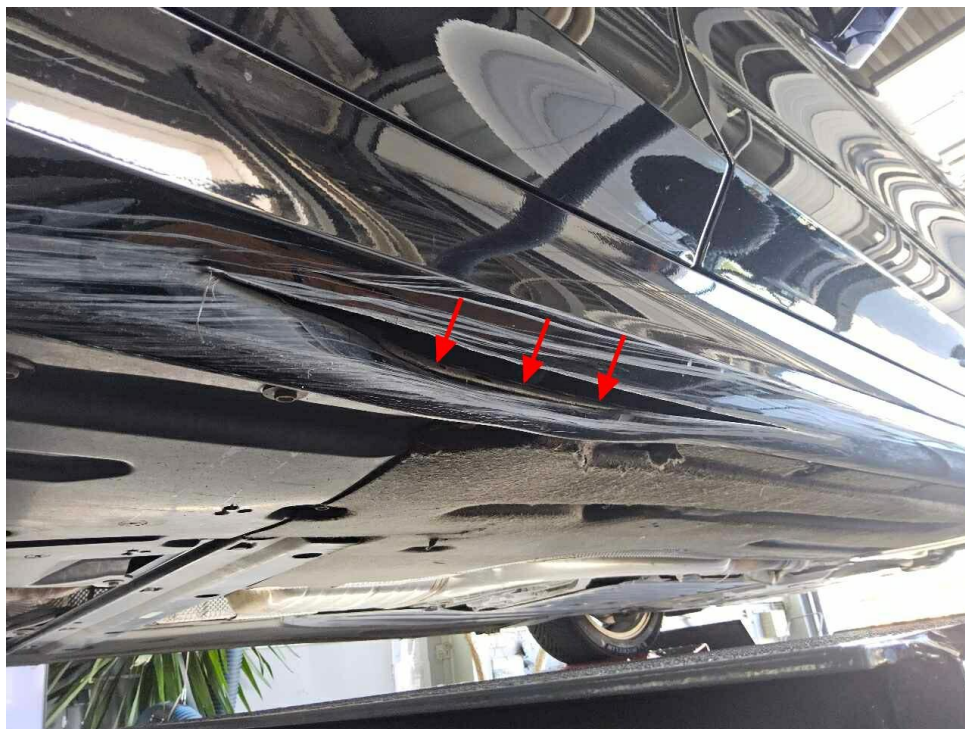
Bild 35 : Seitenschwellerverkleidung rechts gebrochen und aufgerissen, Blech und Aufnahme Unterbodenverkleidung verformt  
Bodenblech verformt

1. Seitenschwellerverkleidung rechts gebrochen und aufgerissen, Blech und Aufnahme Unterbodenverkleidung verformt, (Bild 35)
2. Fahrzeugseite hinten links: Tür und Seitenwand eingedrückt, deformiert (Bild 42, 43)
3. Stoßfänger vorne Blende gebrochen (E), Stoßfänger Kratzer, smart repair
4. Halter Sonnenrollo hinten gebrochen (Nur Ersatzteil, Verbundarbeit mit Tür hinten links), erneuern
5. Stoßfänger hinten Lackierung, zerkratzt, lackieren mit Lackaufbau
6. Felge hinten rechts, verschrammt, smart repair
7. Felge vorne rechts Lackierung, zerkratzt, smart repair
8. Heckklappe, eingedellt, smart repair
9. Tür hinten rechts, eingedellt, drücken
10. Tür vorne rechts, eingedellt, drücken
11. Motorhaube Lackierung, Steinschlag, lackieren mit Lackaufbau

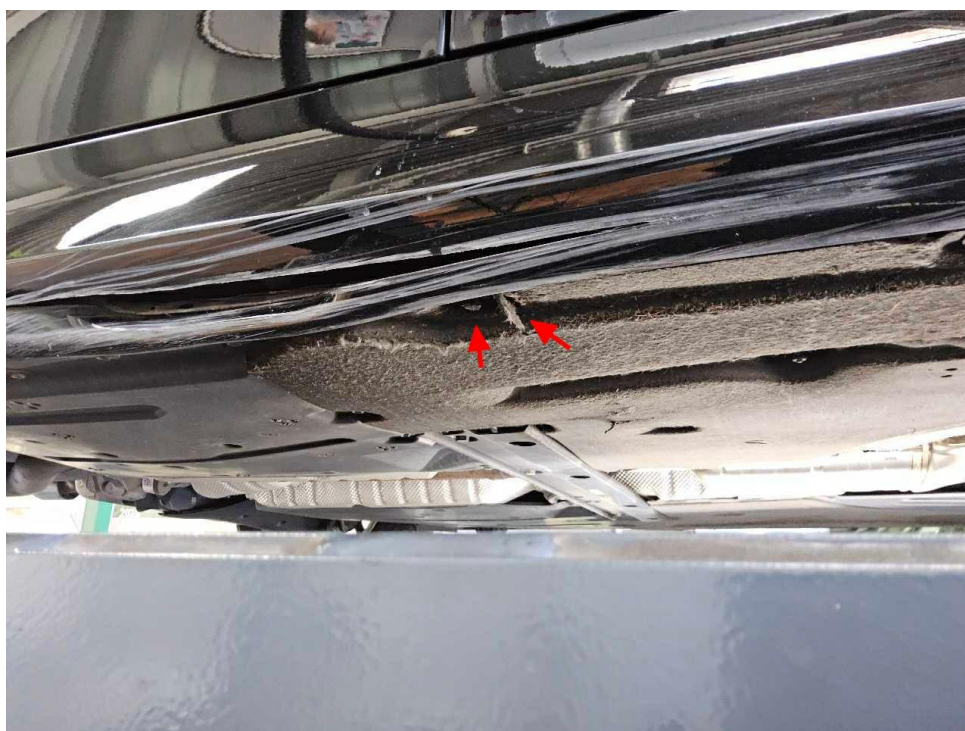
Bild 36 : Aufnahme Unterbodenverkleidung verformt, Verkleidung verformt, aufgeschoben  
Materialabtrag

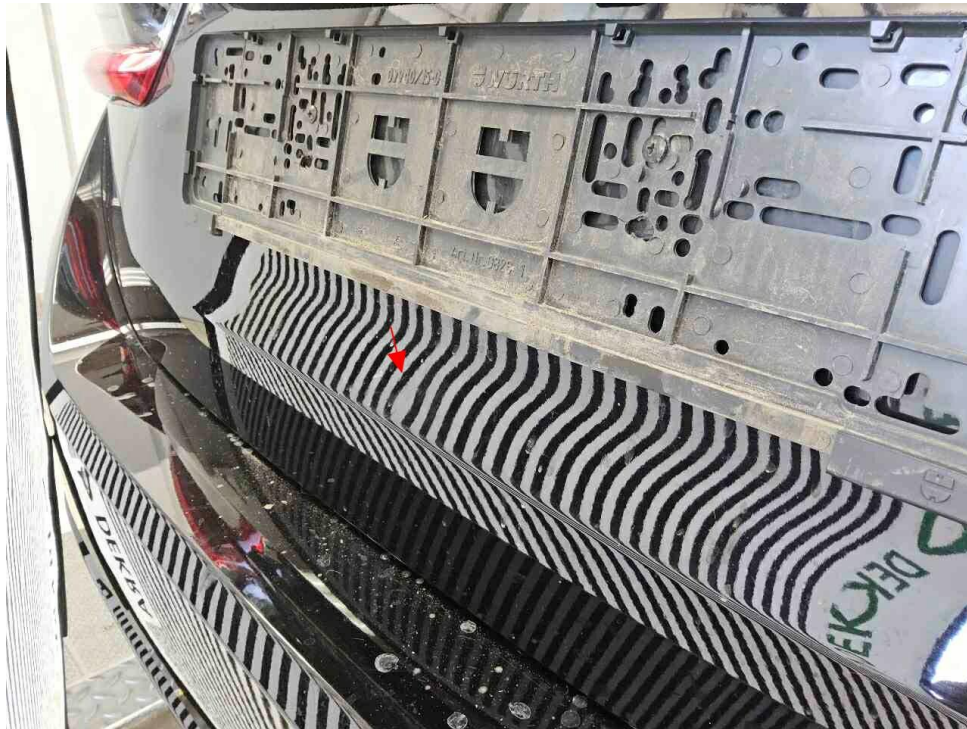
Bild 37 : Heckklappe, eingedellt

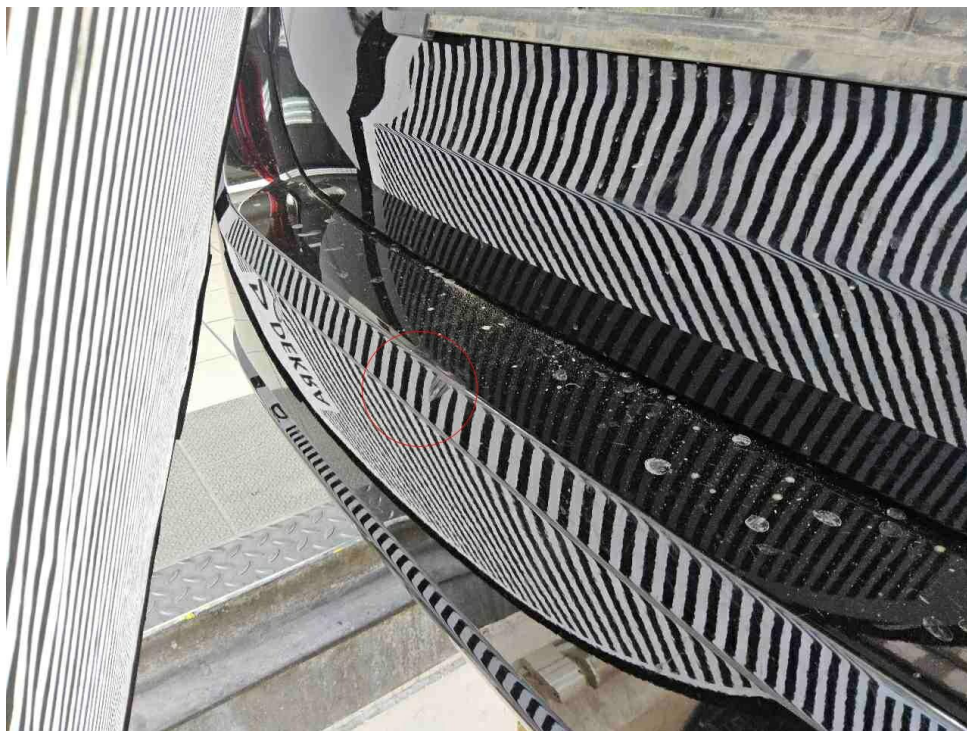
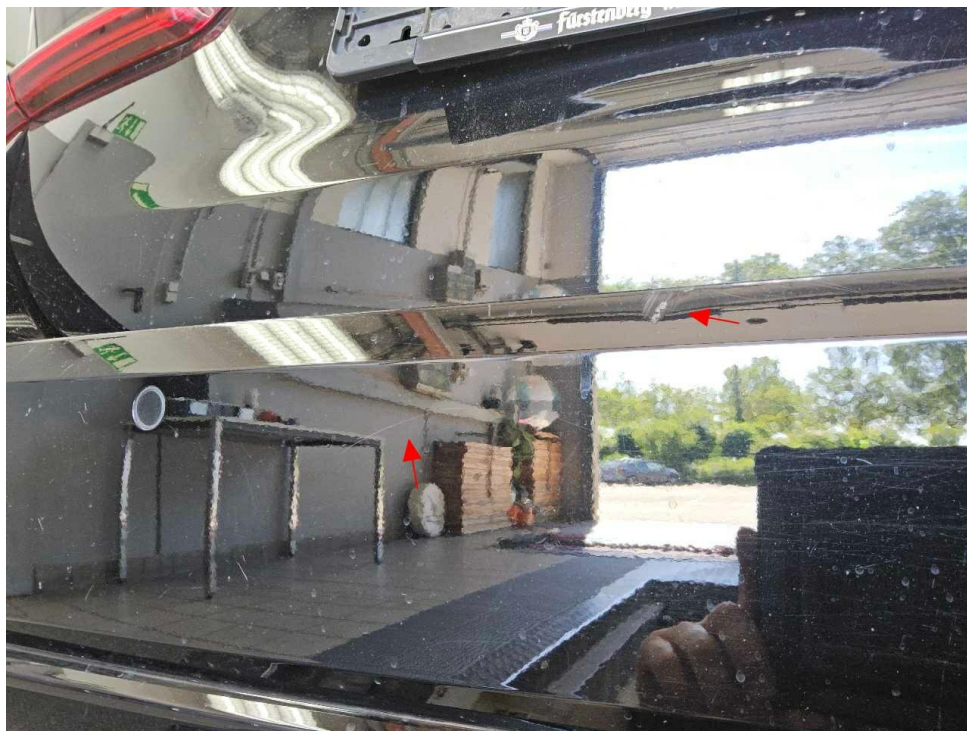
Bild 38 : Stoßfänger hinten Lackierung, zerkratzt, leichte Druckstelle

Bild 40 : Stoßfänger hinten Lackierung, zerkratzt, leichte Druckstelle

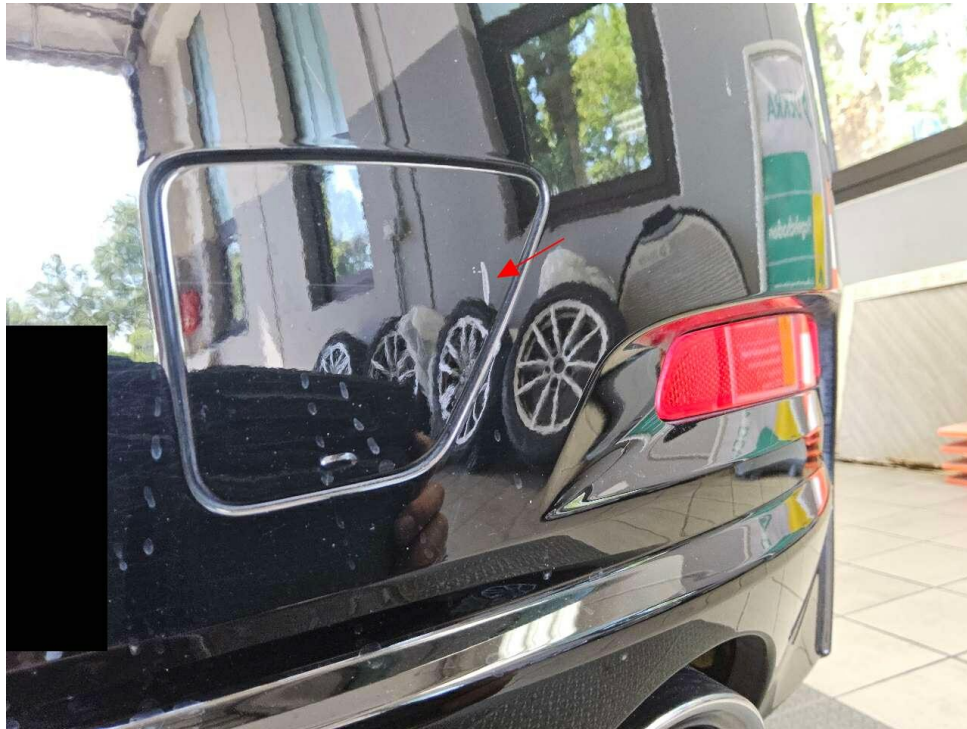
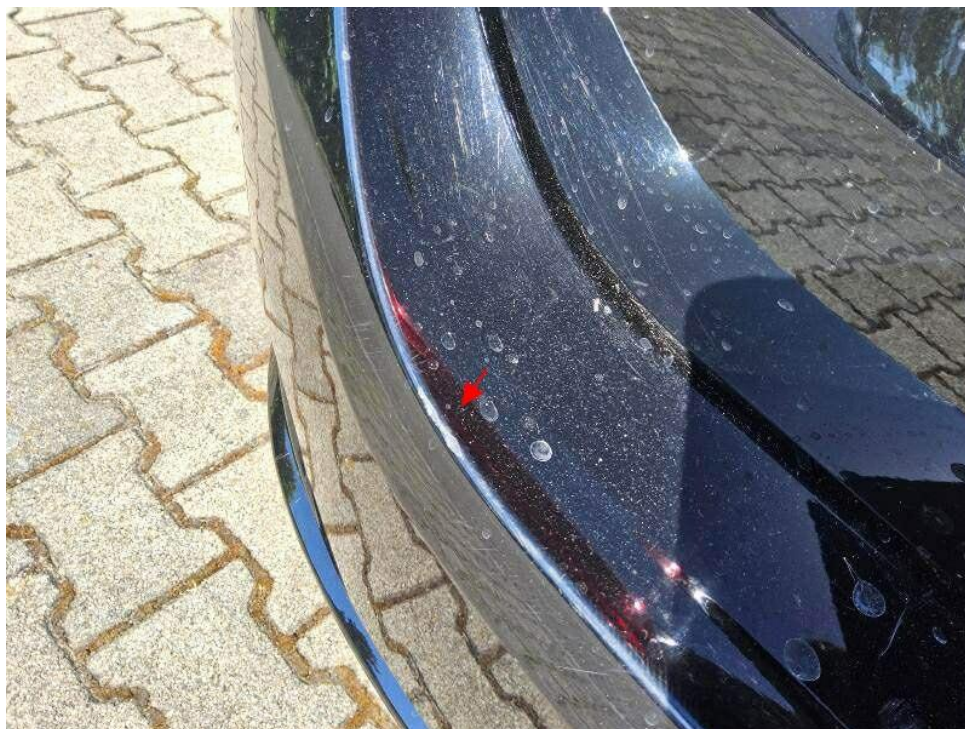
Bild 39 : Stoßfänger hinten Lackierung, zerkratzt

Bild 41 : Stoßfänger hinten Lackierung, zerkratzt

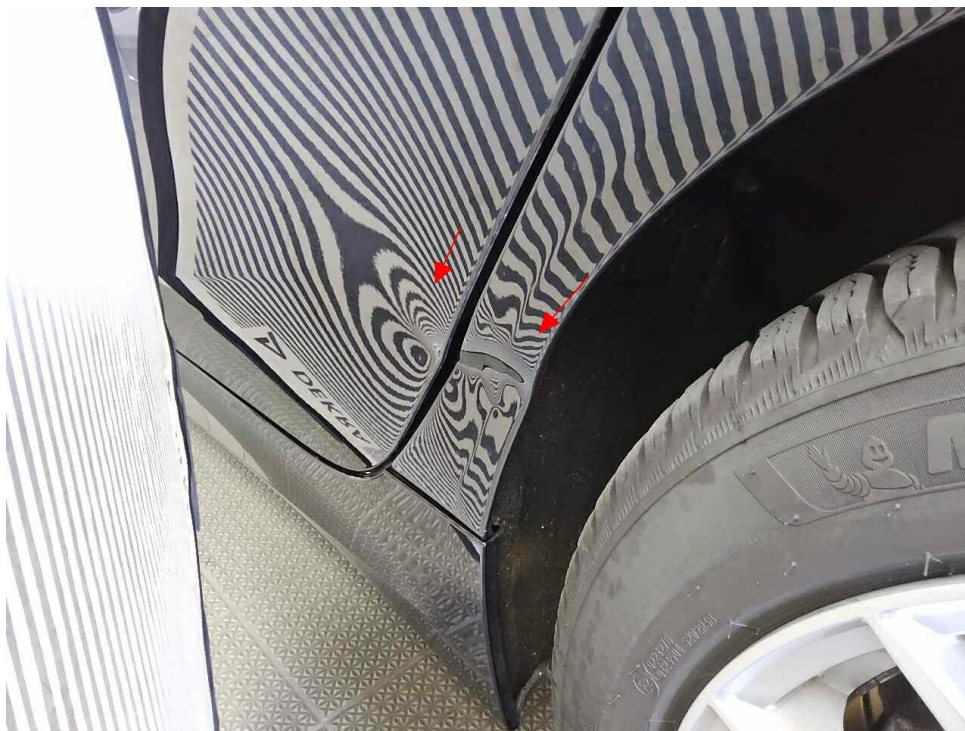
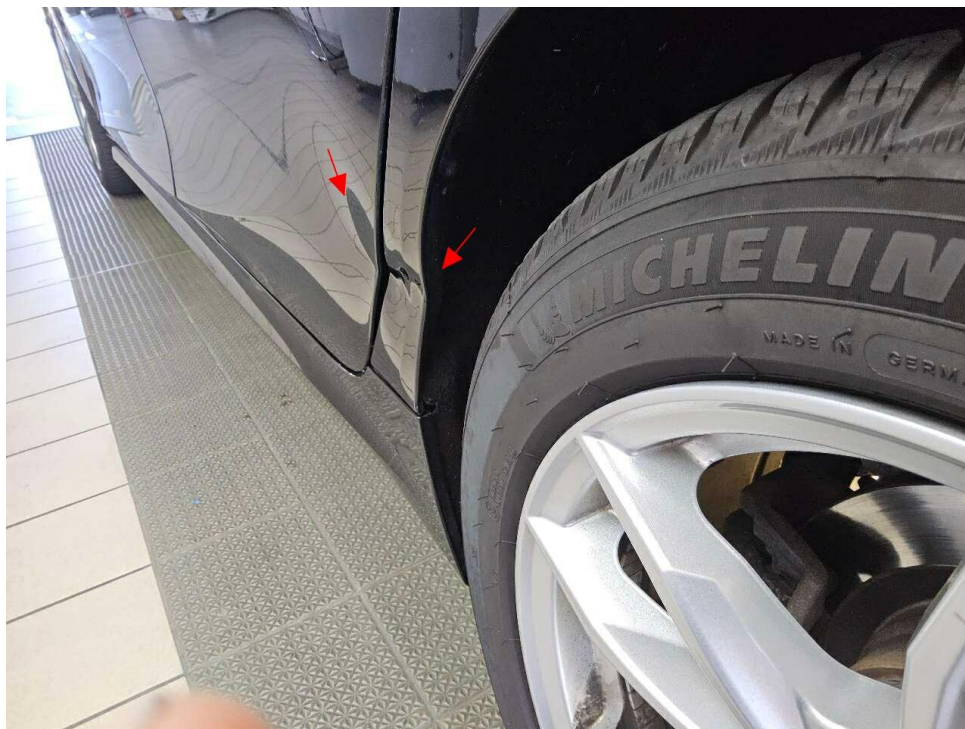
Bild 42 : Fahrzeugseite hinten links: Tür und Seitenwand eingedrückt, deformiert

Bild 43 : Fahrzeugseite hinten links: Tür und Seitenwand eingedrückt, deformiert

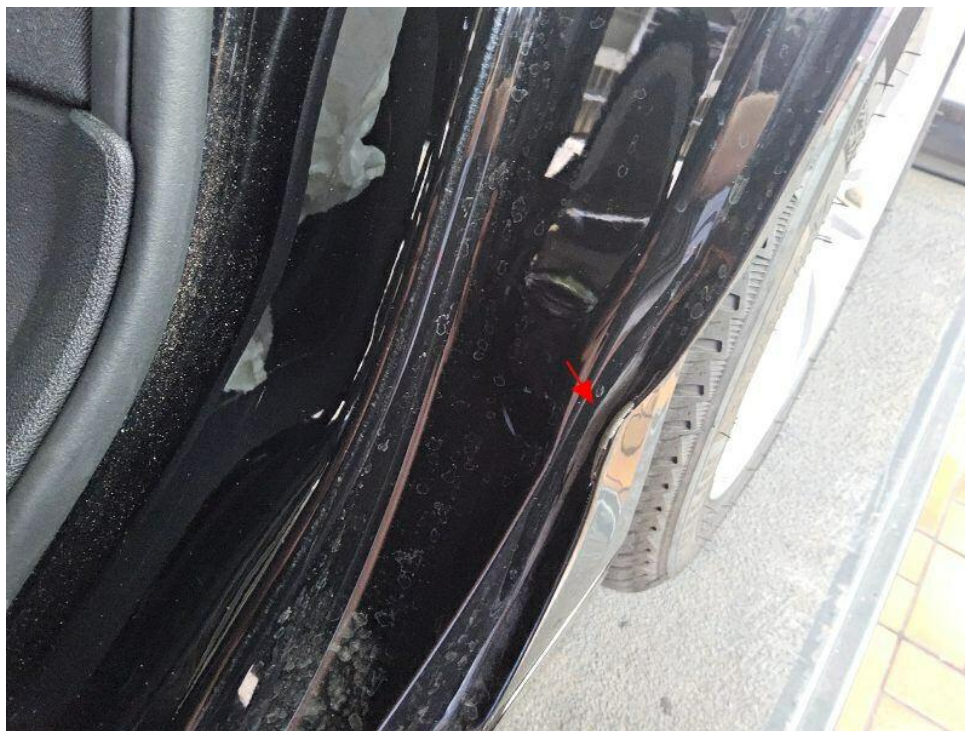
Bild 44 : Seitenwand hinten links eingedrückt
