LVV Nr 405220  
Hersteller BMW  
Model 3 series  
Variante DE - Kb5 320 d Mild-Hybrid EU6d, xDrive, (Facelift)  
2022 - 2024 320 d MHEV  
Listenpreis 53.680,67  
VIN WBA31FZ010FR03655  
Erstzulassungsdatum 1.5.2023  
Kennzeichen VS JL1711

# Zustandsbericht / Minderwertgutachten

Erstzulassung	30.05.2023	Letzte Zulassung	30.05.2023
Fahrzeugart	Personenkraftwagen	Hersteller	BMW
Typ / Verkaufsbez.	3 Touring (G21N)(07.2022->) / 3er - 320 d Mild Hybrid xDrive (EURO 6d)	Aufbauart	Kombi
Türen	5	Sitzplätze	5
Fahrzeug-Ident.-Nr.	WBA31FZ010FR03655	HSN / TSN	0005 / CZF
DAT Europa-Code®	011301480700002	DAT Marktindex	DE001 6408
Km-Stand abgelesen	118700	Nächste HU §29 StVZO	06 / 2028
Energiequelle / Kraftstoff	Hybr.Diesel/E	Zylinderanzahl	4 / Reihenmotor
Leistung (kW)	140	Hubraum (ccm)	1995
Schadstoffklasse:	EURO6;WLTP;AP;PI/CI; M, N1 I	Getriebe / Gänge	Automatik / 8
Felgen	Leichtmetall	Farbe	Schwarz / Uni / 668
Polster / Farbe	Stoff / Anthrazit

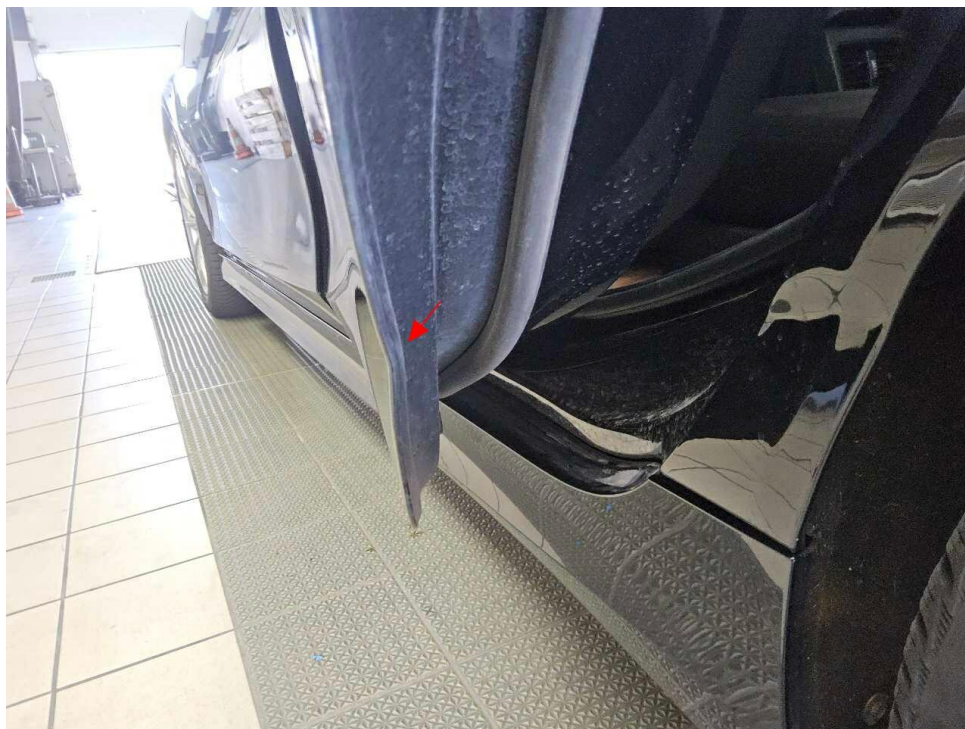
Bild 45 : Tür hinten links eingedrückt, defomiert (durchgedrückt)

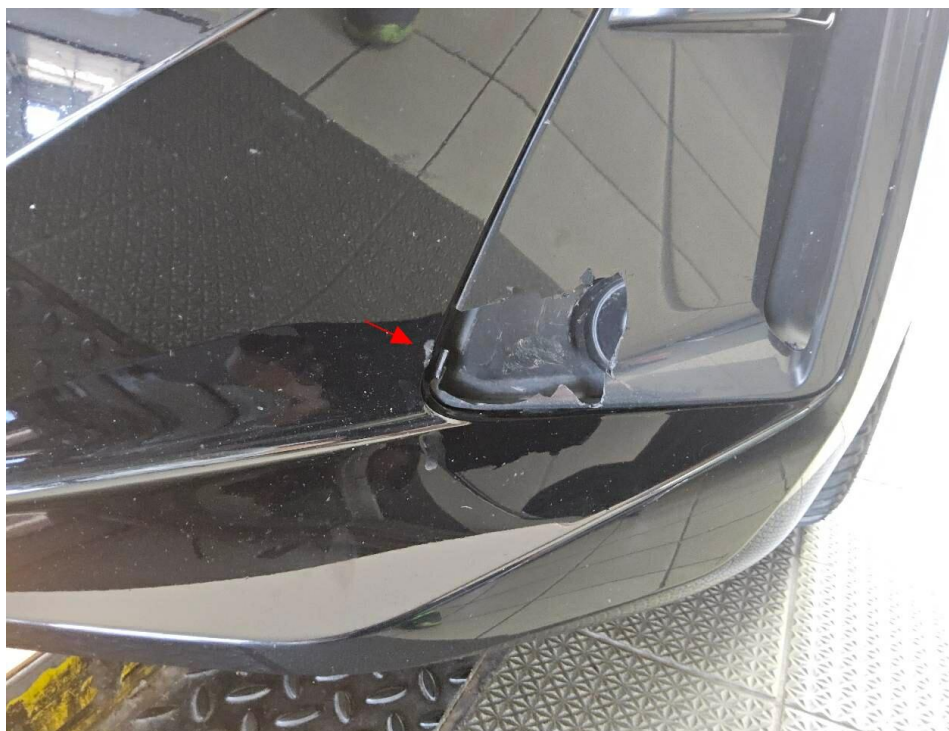
Bild 46 : Stoßfänger vorne Blende gebrochen  
Stoßfänger zerkratzt

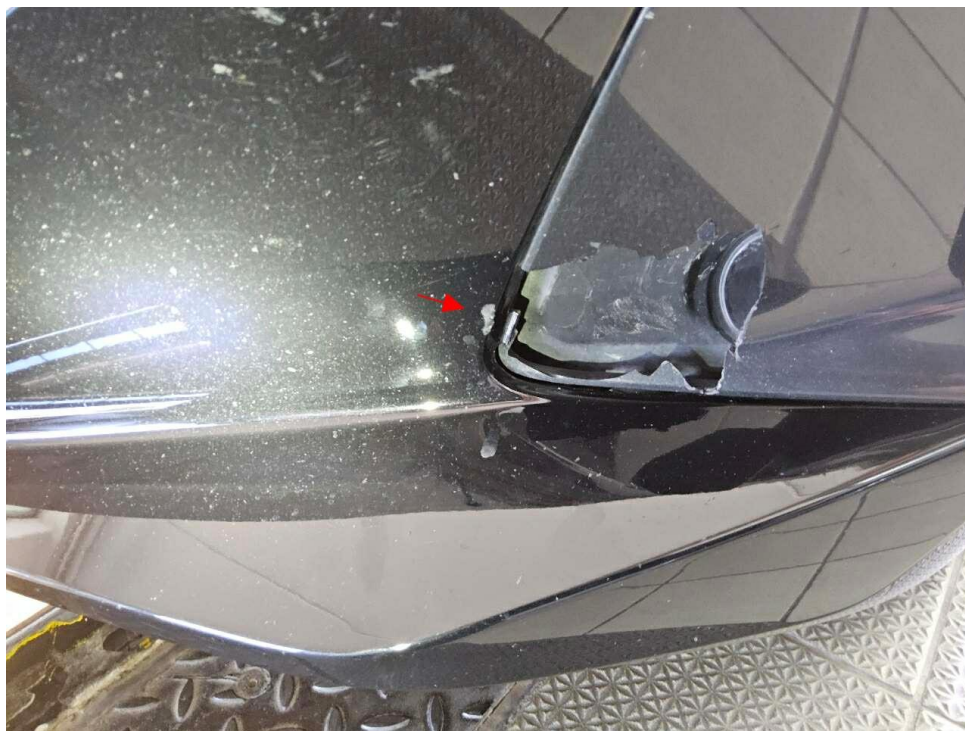
Bild 47 : Stoßfänger vorne, zerkratzt

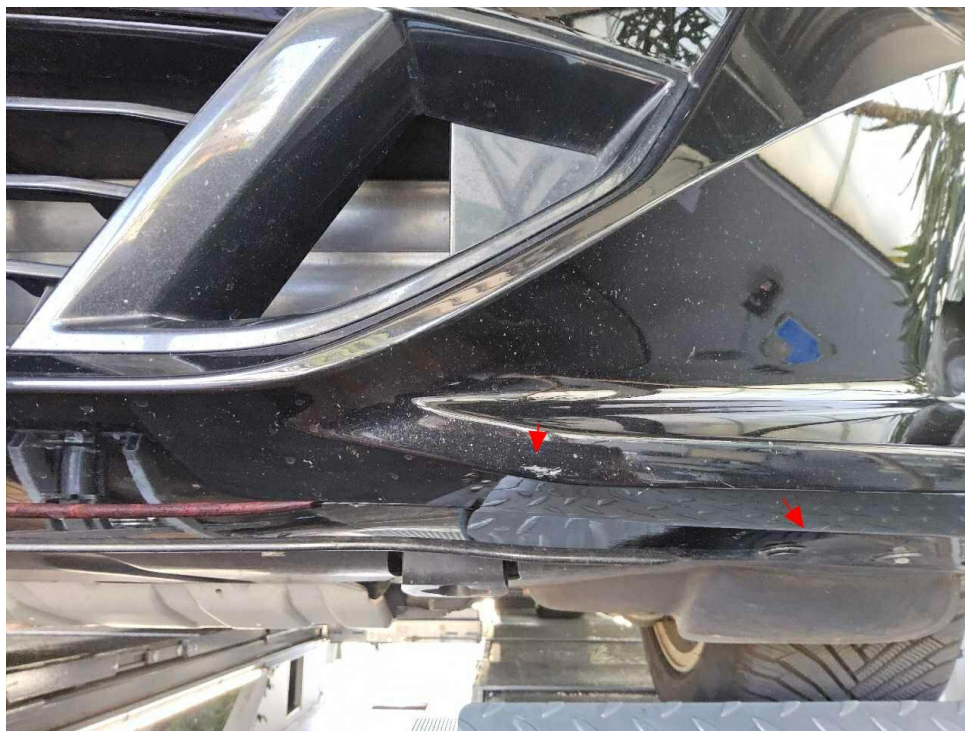
Bild 48 : Stoßfänger vorne, zerkratzt

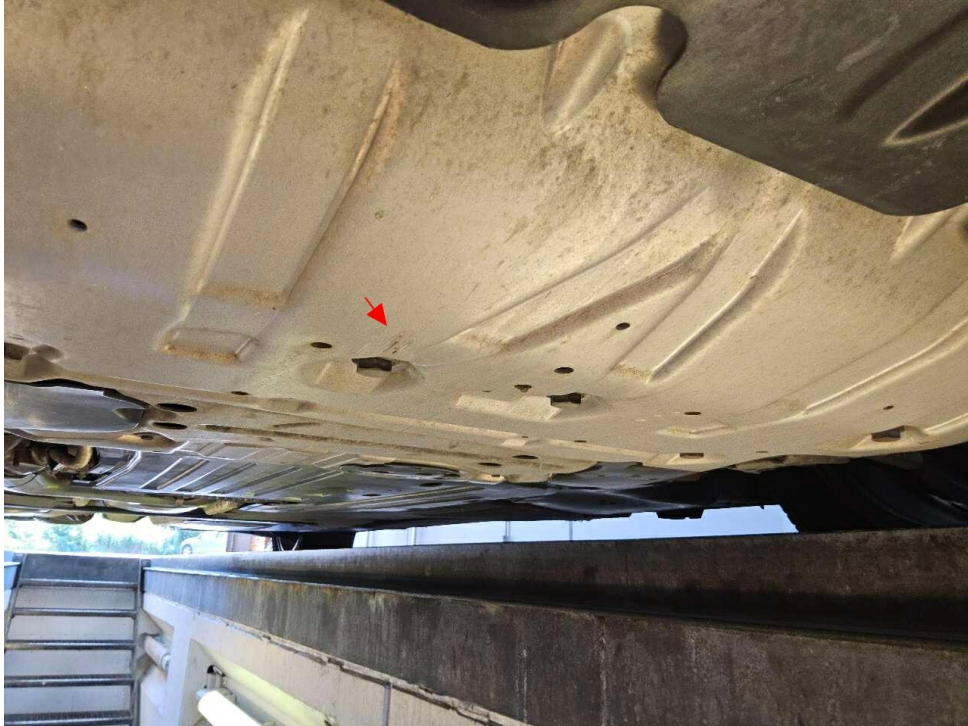
Bild 49 : Motor Unterfahrschutz Kratzer

Motor Unterfahrschutz Kratzer (Bild 49)  
Kofferraum Kunststoffteile leichte Kratzer (Bild 16, 17)  
Innenraum Kunststoffteile leichte Kratzer (Bild 14, 15)  
Dach Lackierung, zerkratzt, polieren  
Dach Lackierung, Steinschlag, Gebrauchsspur  
Seitenteil hinten rechts, eingedellt, Gebrauchsspur  
Dachrahmen rechts, eingedellt, Gebrauchsspur  
Kotflügel vorne rechts Lackierung, Steinschlag, Gebrauchsspur  
Frontscheibe, Steinschlag, Gebrauchsspur
