BMW 5 TOURING (G31)(2017->) 530 E M SPORT HYBRID 215 KW (MOTOR 2,0 LTR. - 135 KW) 5-TÜRIG

VIN: WBA11CG090CN21609

Mängel

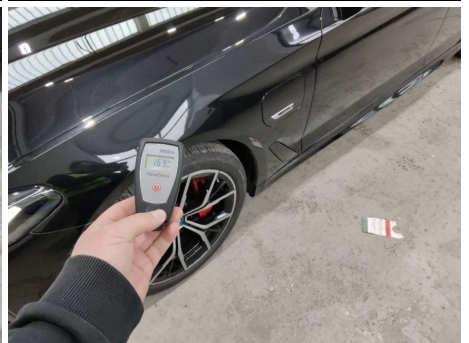
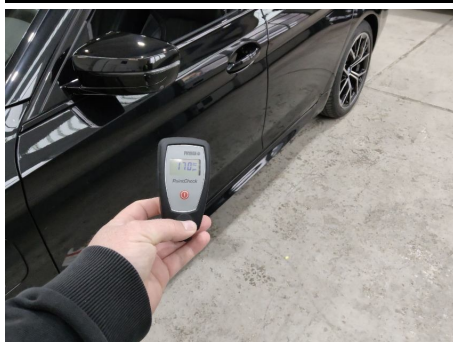
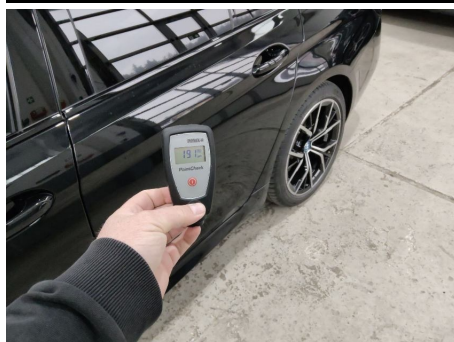
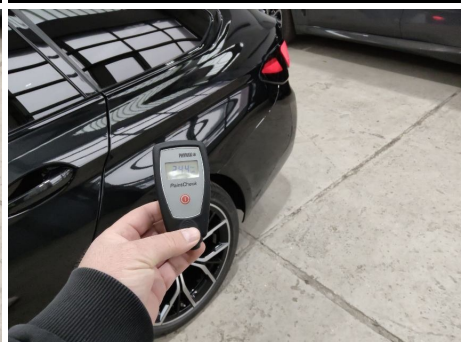
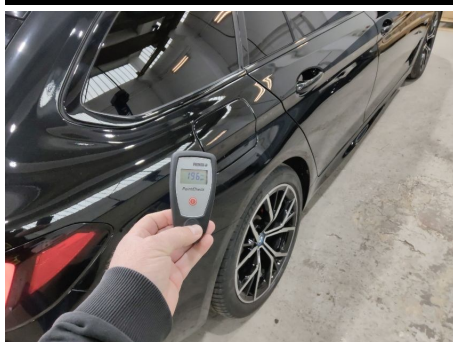
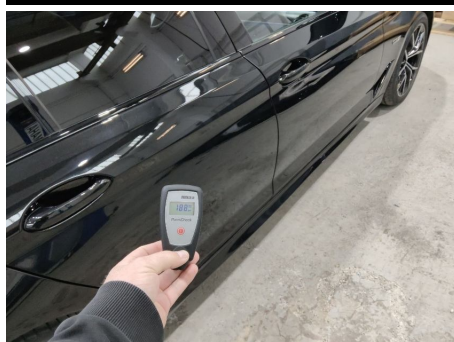
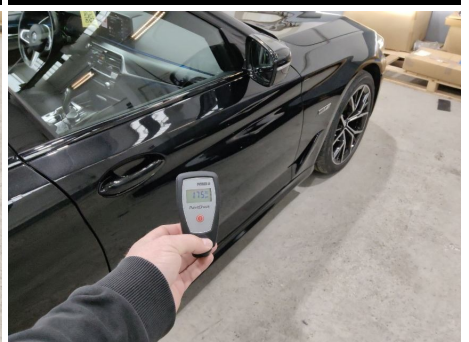
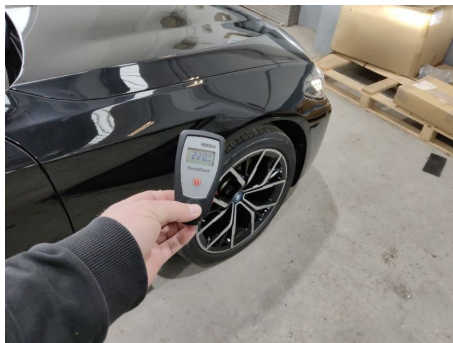
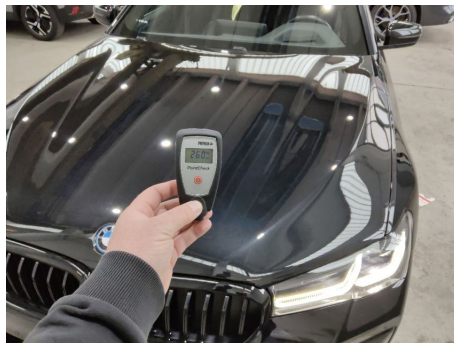
Reparierter Vorschaden

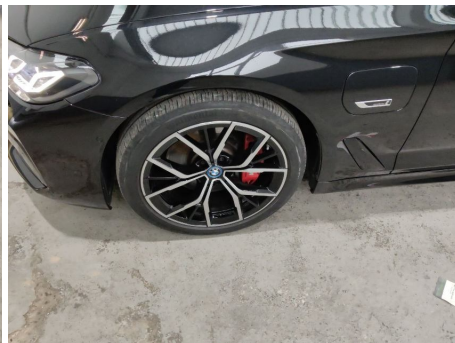
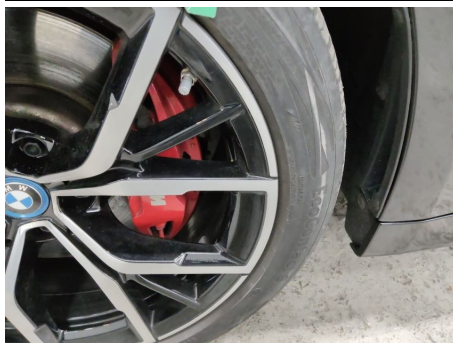
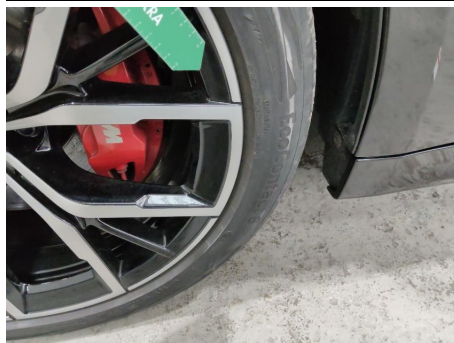
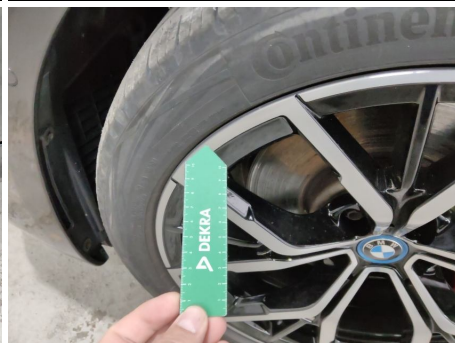
| # | Element | Defekt | Korrektur |
|---|---|---|---|
| 001 | Felge / Vorne Links | Kratzer | Ersetzen |

Felge / Vorne Links / Kratzer

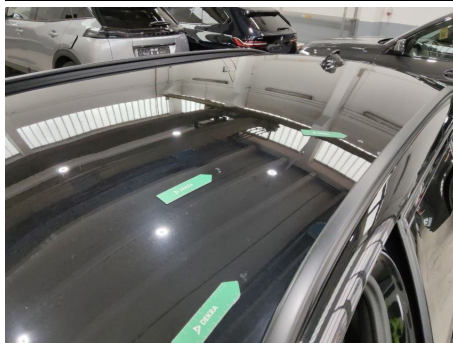
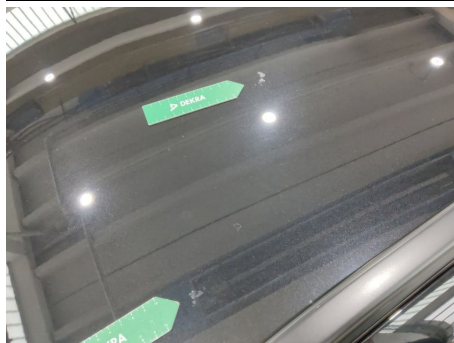
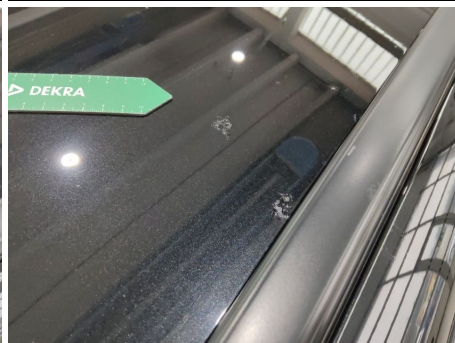
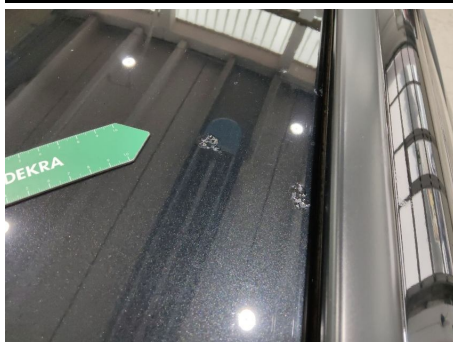
| # | Element | Defekt | Korrektur |
|---|---|---|---|
| 002 | Dach / - | Kratzer | Lackieren |

Dach / - / Kratzer

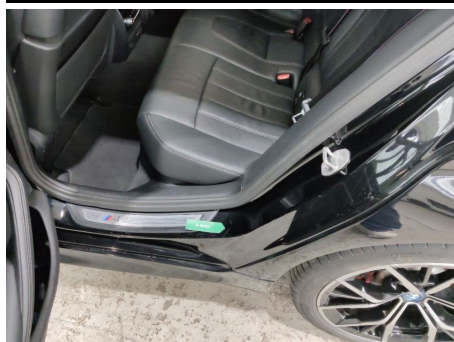
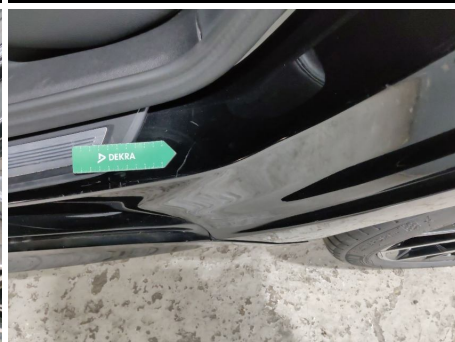
| # | Element | Defekt | Korrektur |
|---|---|---|---|
| 003 | Türeinstieg / Hinten Links | Kratzer | Lackieren |

Türeinstieg / Hinten Links / Kratzer

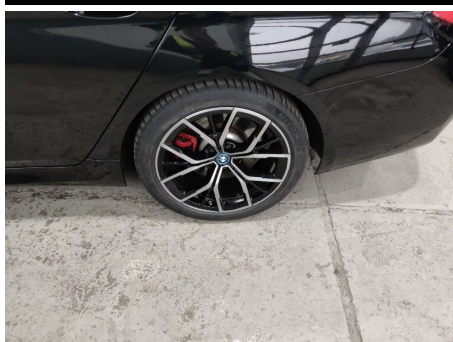
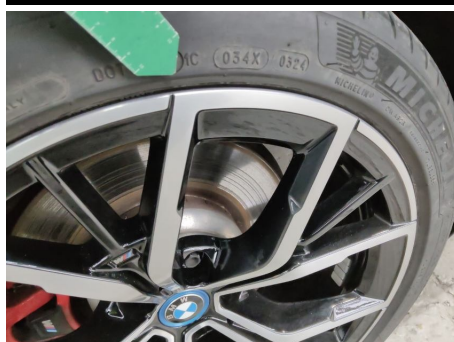
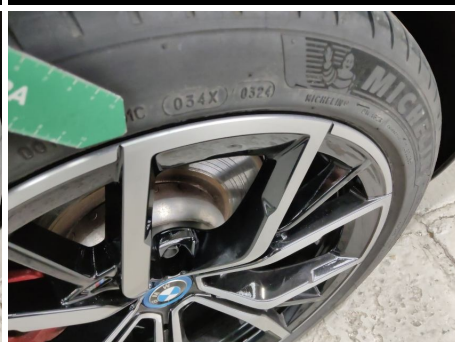
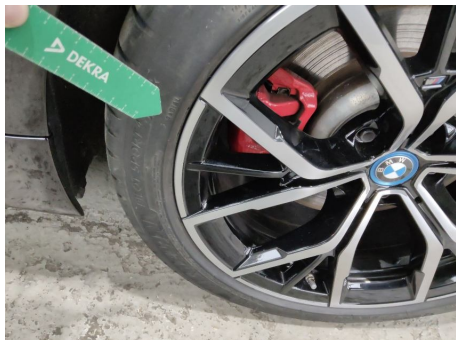
| 004 | Felge / Hinten Links | Kratzer | Ersetzen |

Felge / Hinten Links / Kratzer

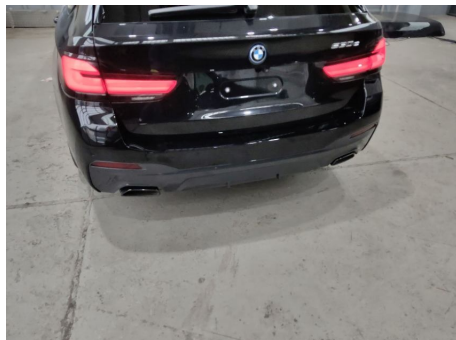
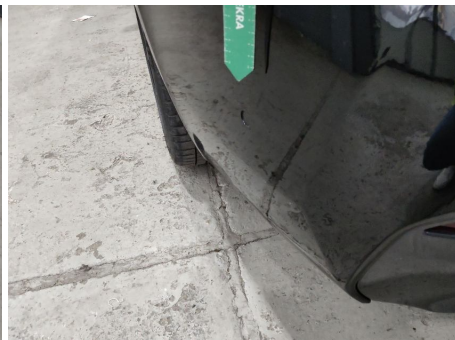
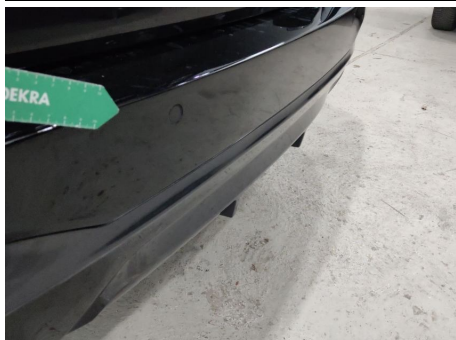
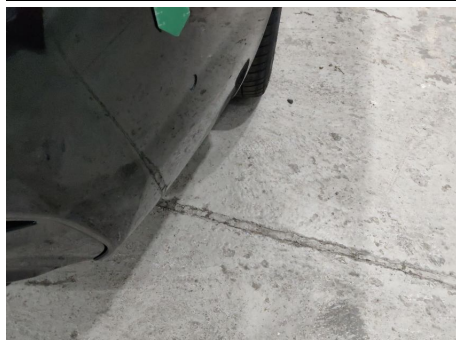
| 005 | Stoßfänger / Hinten | Schlecht Repariert | Reparieren |

Stoßfänger / Hinten / Schlecht Repariert

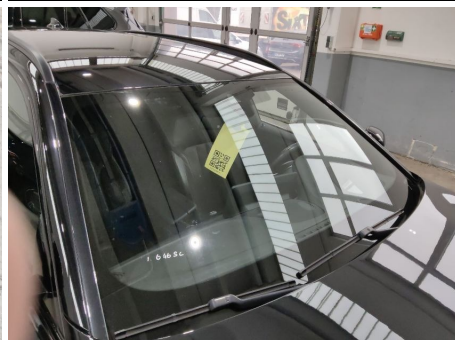
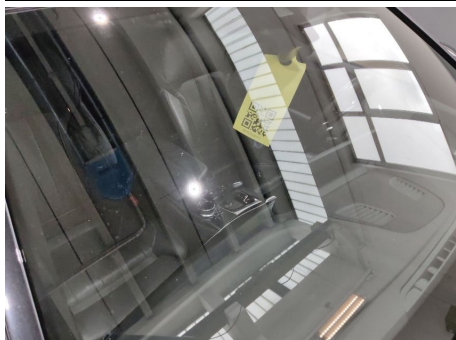
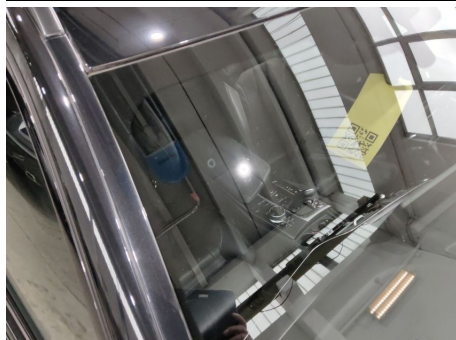
| 006 | Windschutzscheibe / - | Steinschlag | Akzeptabel |

Windschutzscheibe / - / Steinschlag

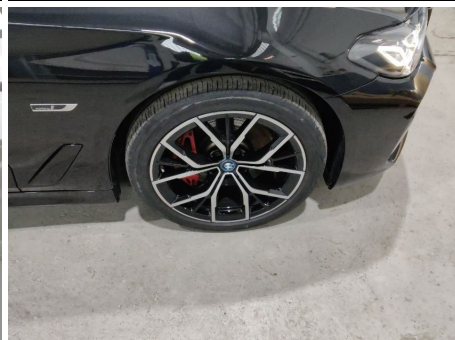
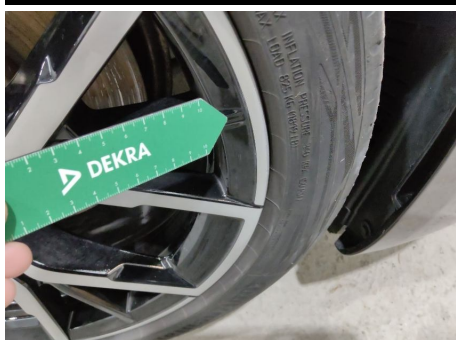
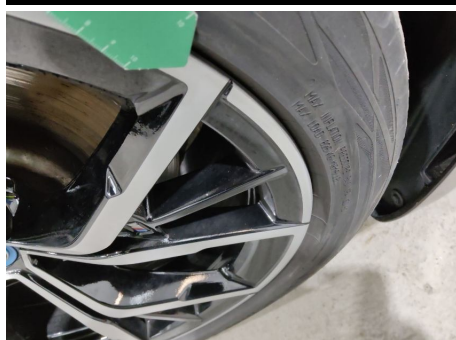
| 007 | Felge / Vorne Rechts | Kratzer | Ersetzen |

Felge / Vorne Rechts / Kratzer
