Zustandsbericht

- Protokoll der Fahrzeugbewertung -

Berichts-Nr: 10564499
vom: 07.05.2026

Fahrzeugkategorie:	Personenkraftwagen
Fahrzeugart:	Limousine
Hersteller:	Audi
Modell:	e-tron GT
HSN / TSN:	0588 / BZL
Erstzulassungsdatum:	03.07.2023
Laufleistung:	35.933 km
Nachweis Kilometerstand:	Abgelesen
Farbe:	Ascariblau Metallic
Farbe Dach:	Ascariblau Metallic
Antriebsart:	Allrad
Motorisierung/Kraftstoff:	Elektrisch
Hubraum:	
Leistung:	350 kW (477 PS)
Fahrzeuglänge:	
Fahrzeughöhe:	
Fahrzeugbreite:	
Zulässiges Gesamtgewicht:	
Radstand:	
Anzahl Achsen:	2
Zylinder:	
Schadstoffklasse:	
Anzahl Türen:	4
Anzahl Sitze:	5
Getriebe:	Automatik 1-Gang
Polsterart:	Leder
Interieurfarbe:	schwarz-schwarz/schwarz-schwarz/schwarz/schwarz
Anzahl vorhandene Schlüssel:	2

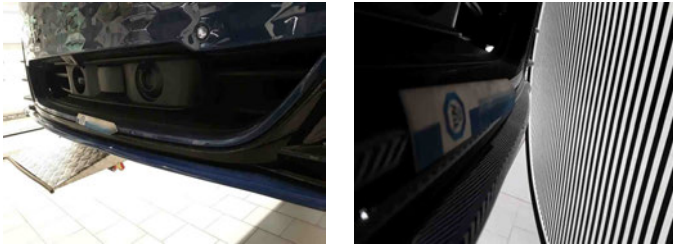
1 - Stoßfänger vorne - Delle(n) - Instandsetzen + lackieren

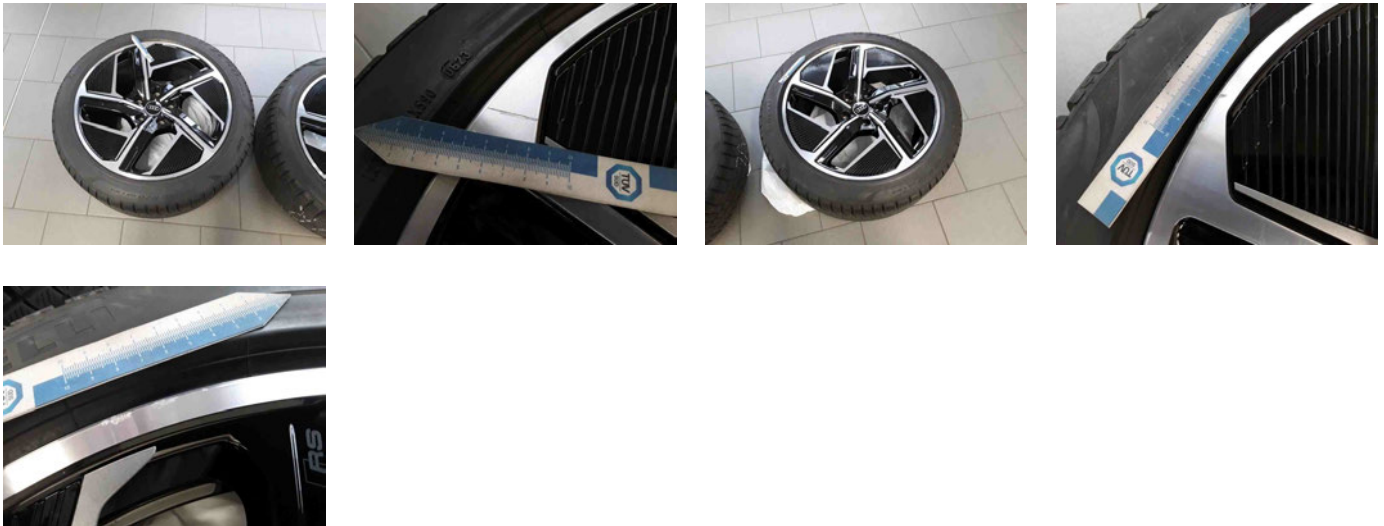
2 - Zusätzliche Felge(n) Glanzgedreht - Kratzer - Optische Wertminderung

2 Felgen

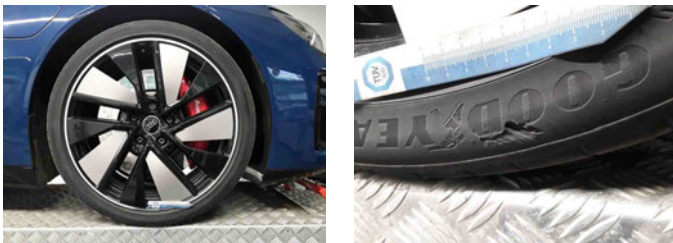
Reifen verkehrssicher: Nein

4 - Reifen vorne rechts - Riss - Ersetzen

265 35 R21
