## Fahrzeugbeschreibung

**Fahrzeug:** **FORD Puma 1,0 EcoBoost Hybrid 92kW Titanium Design Sports Utility Vehicle 5-türig 999 ccm 125 PS / 92 KW bleifrei 6-Gang Manuell**

## Zustandsbericht

Besichtigungsdatum: 13.07.2026  
**Protokollnummer: 46487125**  
Anlieferungsdatum: 13.07.2026

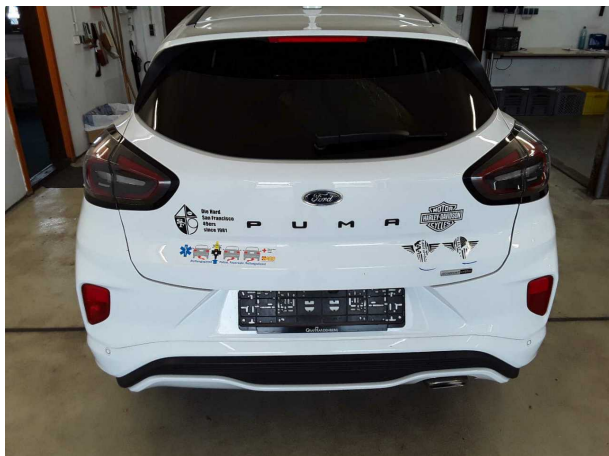
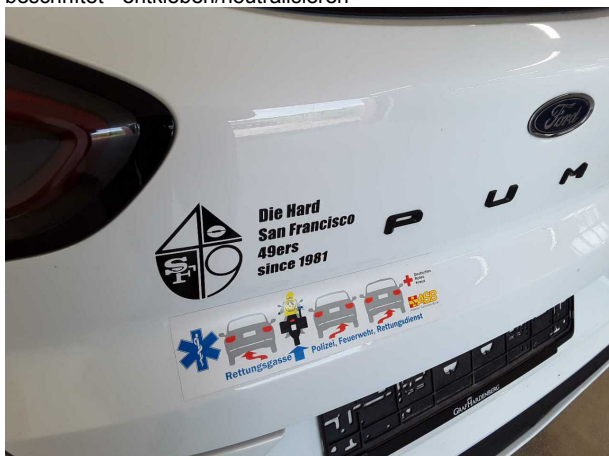
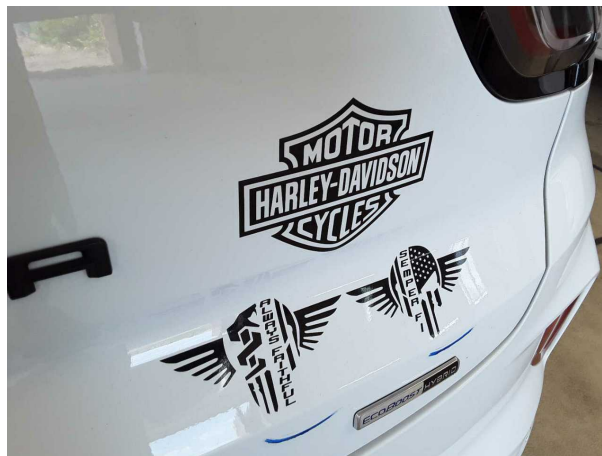
| Nr. | Bauteilgruppe | Beschreibung |
|---|---|---|
| 2 | Heckklappe/-tür | Heckklappe - beklebt/ beschriftet - entkleben/neutralisieren |

**Beschädigung #2:** Heckklappe/-tür: Heckklappe - beklebt/ beschriftet - entkleben/neutralisieren

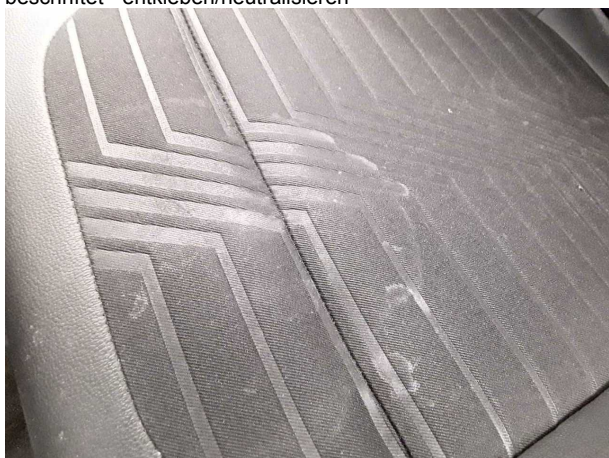
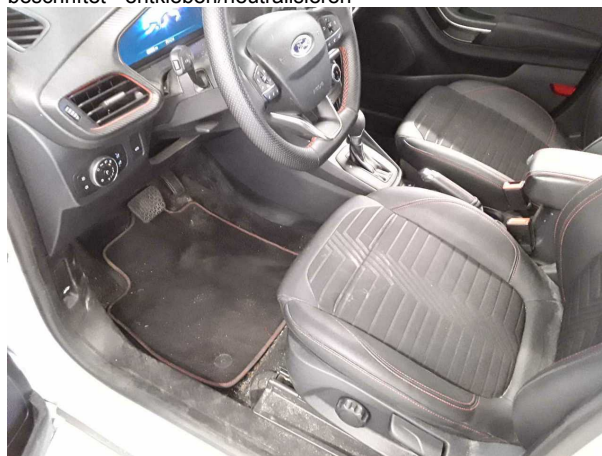
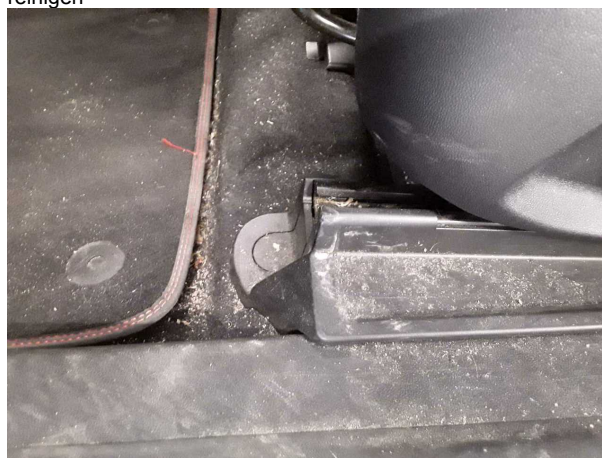
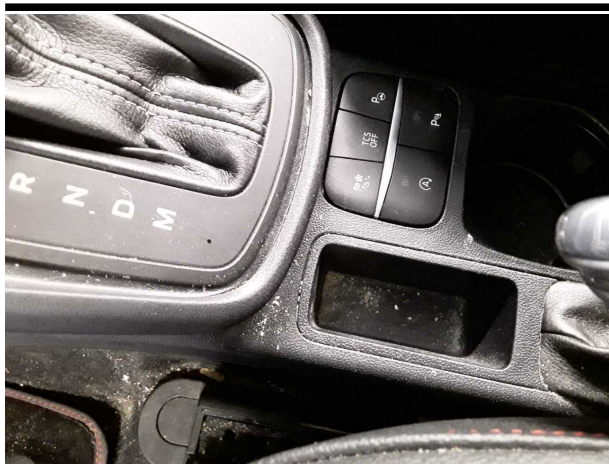
| Nr. | Bauteilgruppe | Beschreibung |
|---|---|---|
| 3 | Interieur | Innenraum - verschmutzt - reinigen |

**Beschädigung #3:** Interieur: Innenraum - verschmutzt - reinigen

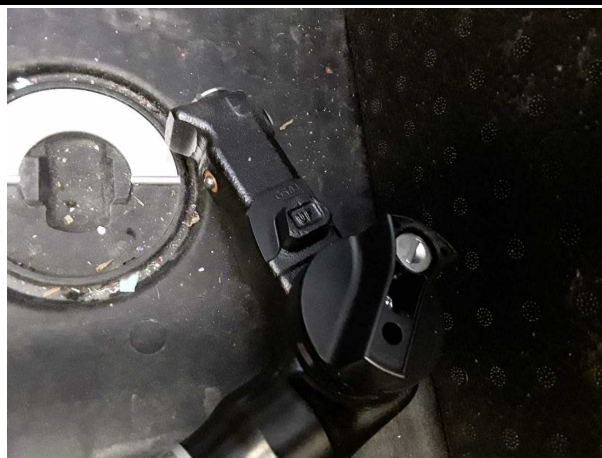
| Nr. | Bauteilgruppe | Beschreibung |
|---|---|---|
| 4 | Anhängerkupplung | Anhängerkupplung (Schlüssel fehlen) - erneuern |

**Beschädigung #4:** Anhängerkupplung: Anhängerkupplung (Schlüssel fehlen) - erneuern

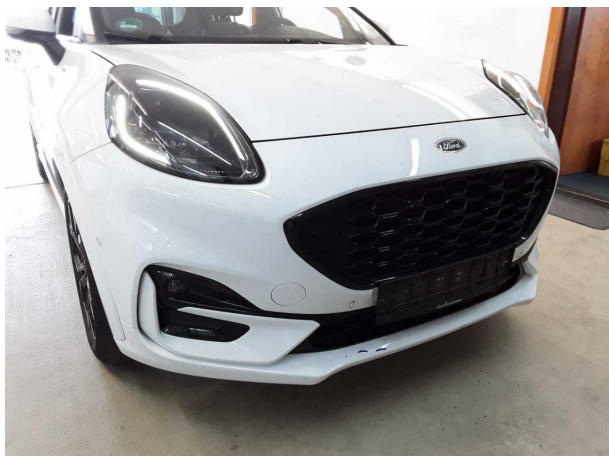
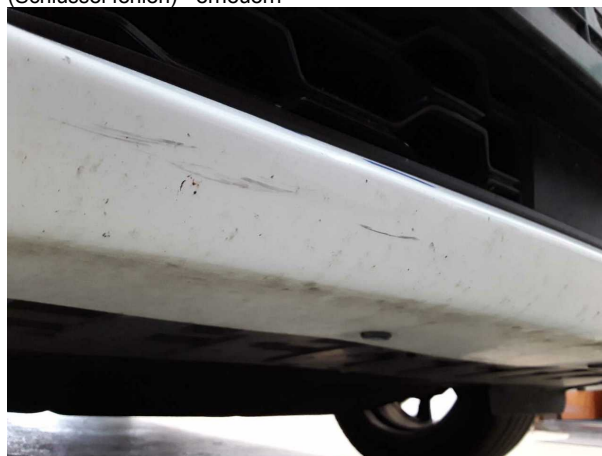
| Nr. | Bauteilgruppe | Beschreibung |
|---|---|---|
| 5 | Stoßfänger vorn | Stoßfänger vorn - verkratzt / verschürft - Wertminderung |

**Beschädigung #5:** Stossfänger vorn: Stossfänger vorn - verkratzt / verschürft - Wertminderung

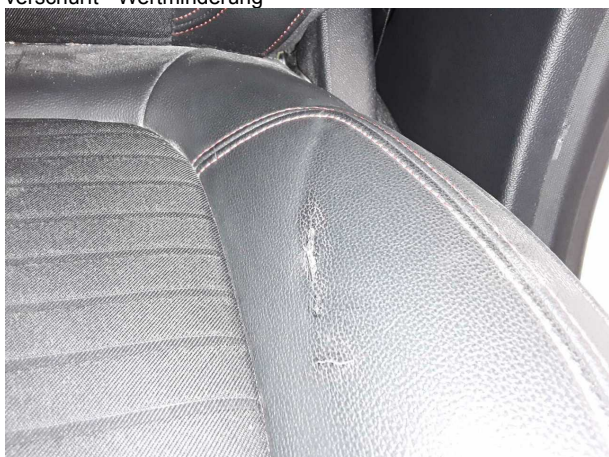
| Nr. | Bauteilgruppe | Beschreibung |
|---|---|---|
| 6 | Sitz vorn | Sitzbezug links - gebrochen / gerissen - erneuern |

**Beschädigung #6:** Sitz vorn: Sitzbezug links - gebrochen / gerissen - erneuern

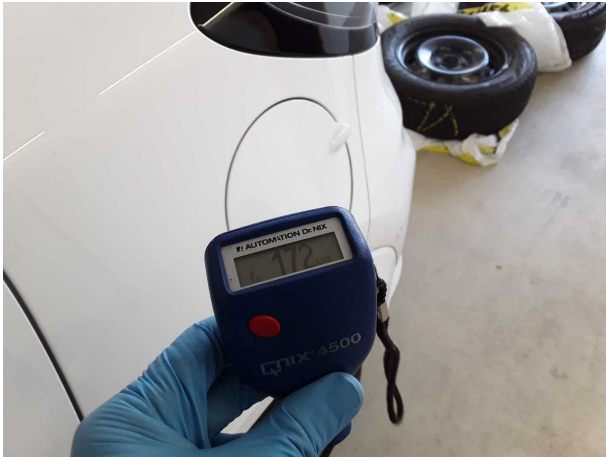
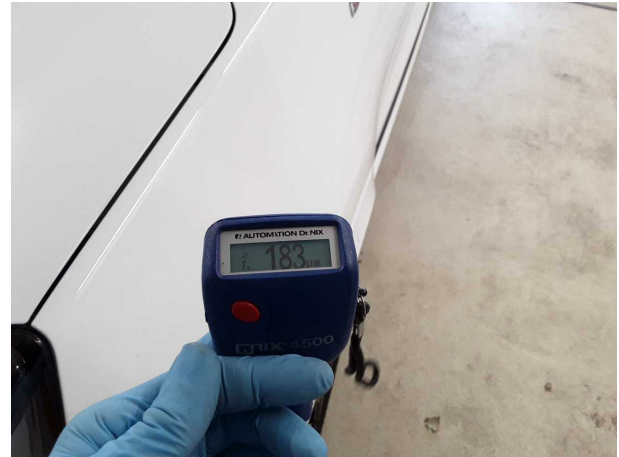
| Nr. | Ort |
|---|---|
| 1 | Kotflügel links, Seitenwand links, fachgerecht ausgeführt |

**Nachlackierung 1:** Kotflügel links, Seitenwand links

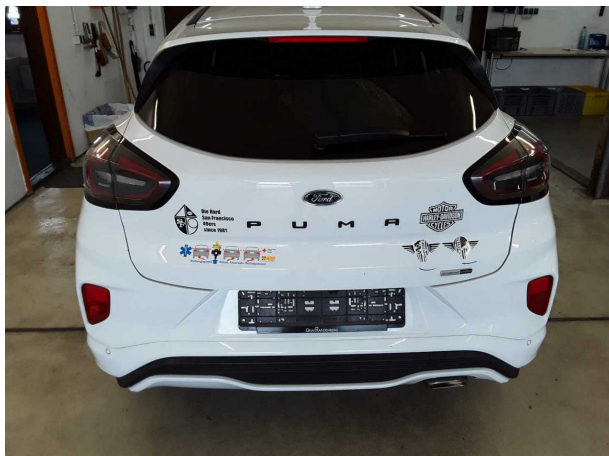
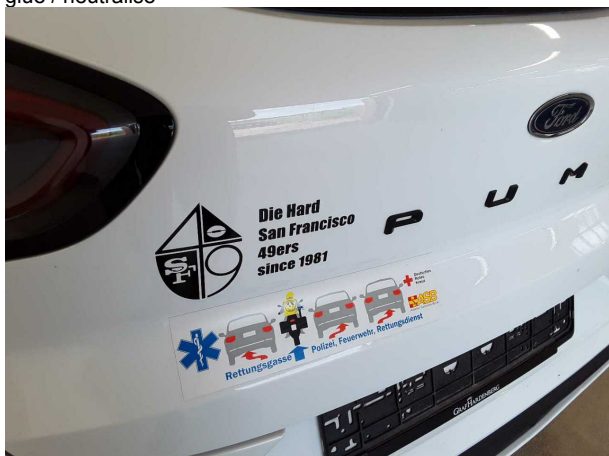
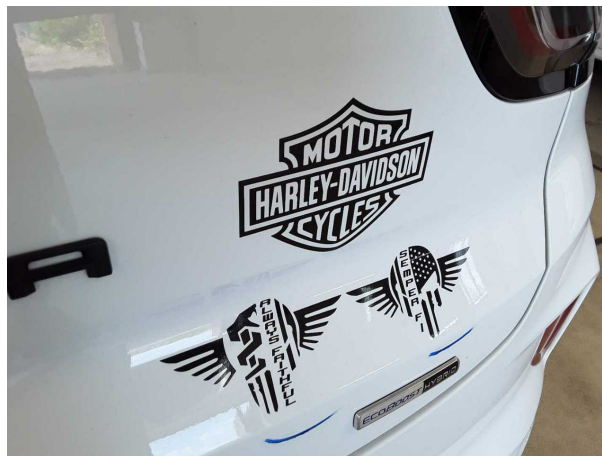
| No. | Component group | Description |
|---|---|---|
| 2 | Boot lid / rear door | Boot lid - Glued / labelled - De-glue / neutralise |

**Damage #2:** Boot lid / rear door: Boot lid - Glued / labelled - De-glue / neutralise

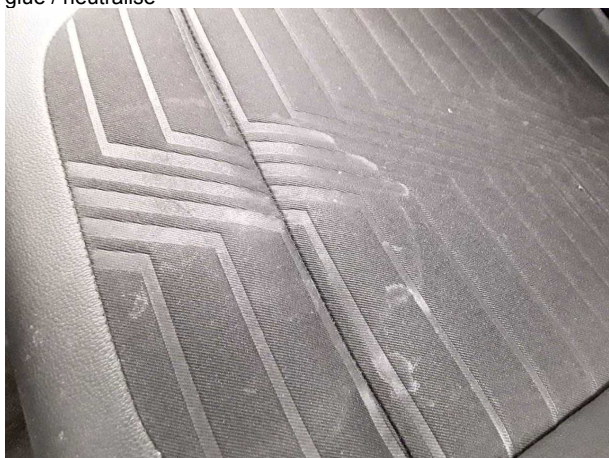
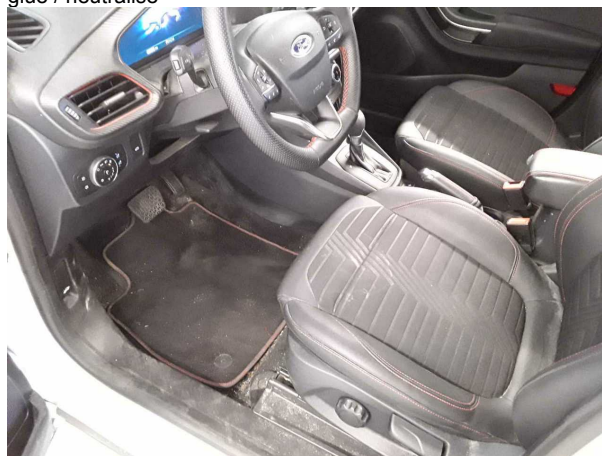
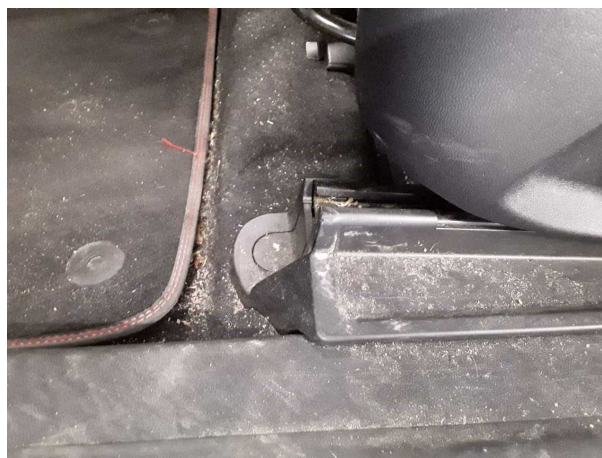
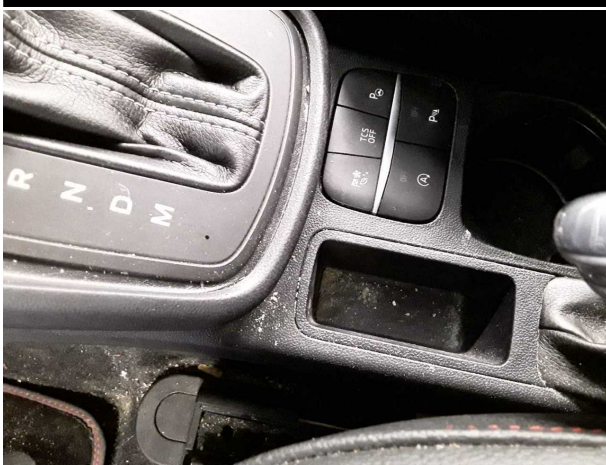
| No. | Component group | Description |
|---|---|---|
| 3 | Interior | Interior - Soiled - Clean |

**Damage #3:** Interior: Interior - Soiled - Clean

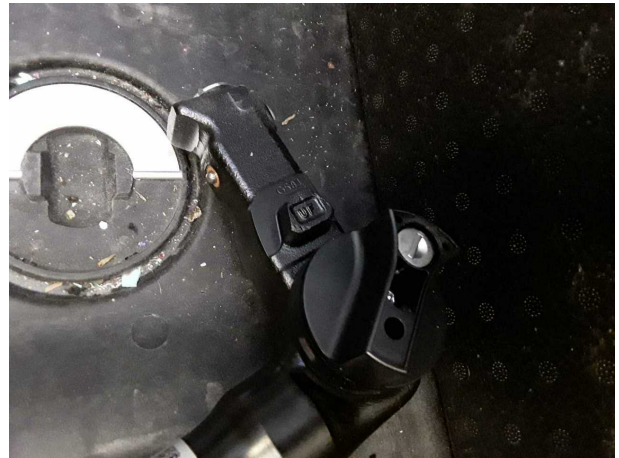
| No. | Component group | Description |
|---|---|---|
| 4 | Trailer hitch | Trailer hitch (Schlüssel fehlen) - Replace |

**Damage #4:** Trailer hitch: Trailer hitch (Schlüssel fehlen) - Replace

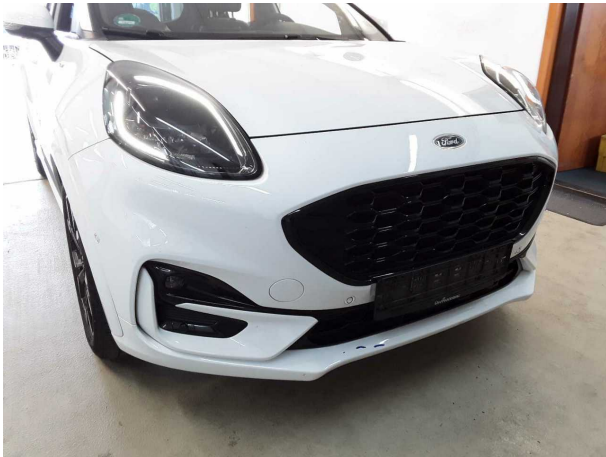
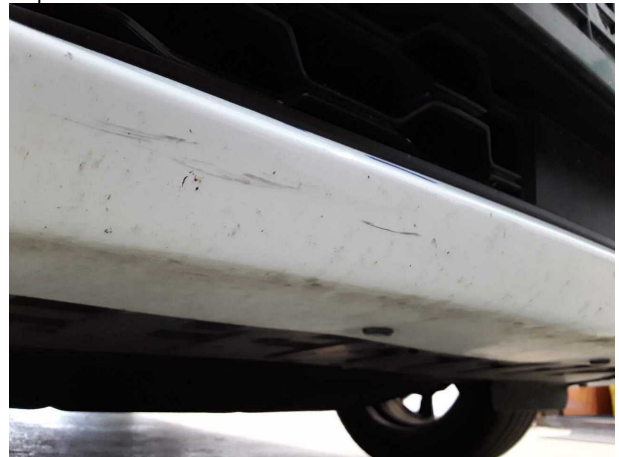
| No. | Component group | Description |
|---|---|---|
| 5 | Front bumper | Front bumper - Scratched - Loss in value |

**Damage #5:** Front bumper: Front bumper - Scratched - Loss in value

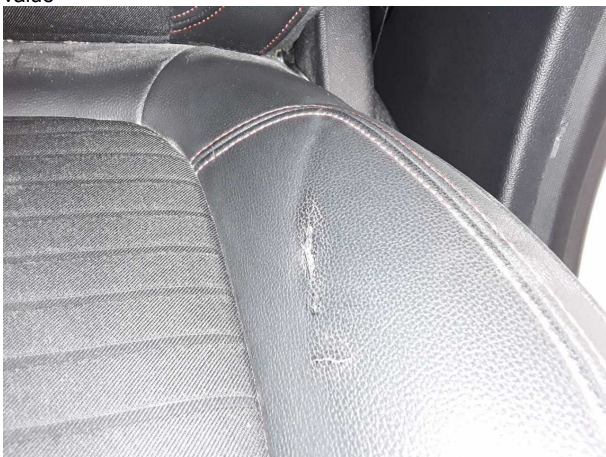
| No. | Component group | Description |
|---|---|---|
| 6 | Seat - front | Seat cover - left side - Broken / torn - Replace |

**Damage #6:** Seat - front: Seat cover - left side - Broken / torn - Replace

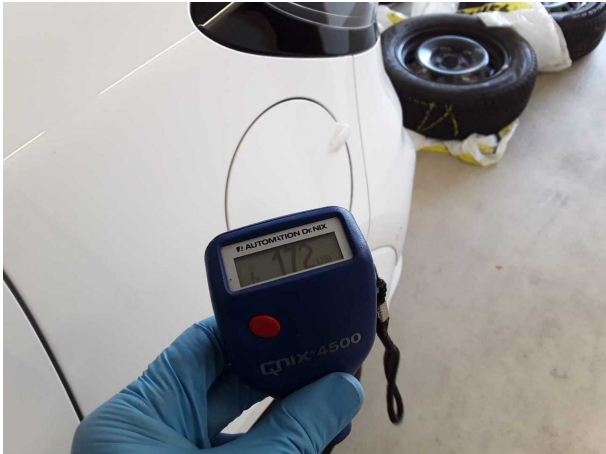
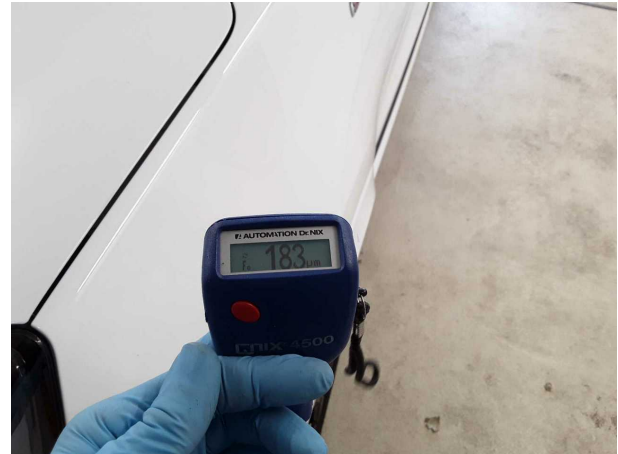
| No. | Location |
|---|---|
| 1 | Mudguard - left side, Side panel - rear left side, Professionally carried out |

**Repainting 1:** Mudguard - left side, Side panel - rear left side
