# Zustandsbericht

Protokollnummer: 46425629  
Auftrags-Nr / Referenz: 52094857\_1  
Besichtigungsdatum: 17.06.2026

| Hersteller / Modell | Tesla Model Y Long Range Dual Motor AWD | | |

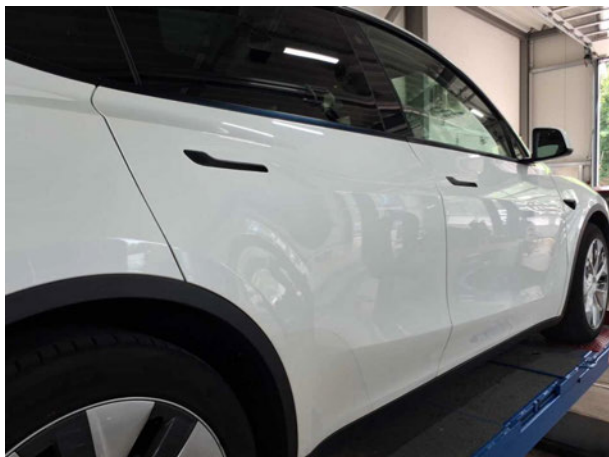
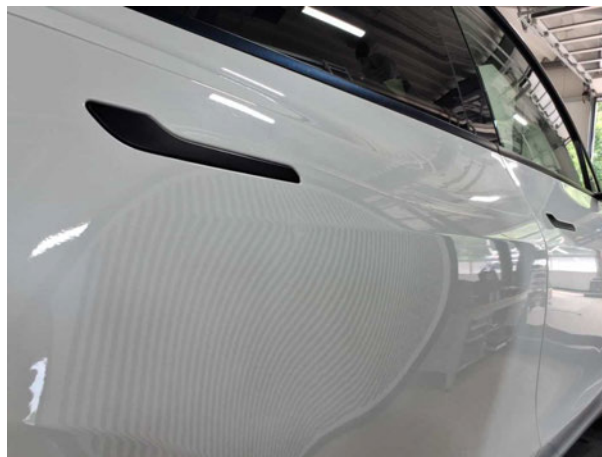
| Nr. | Bauteilgruppe | Beschreibung |
|---|---|---|
| 1 | Tür hinten rechts | Tür - Delle(n) - sanft instandsetzen |

**Beschädigung #1:** Tür hinten rechts: Tür - Delle(n) - sanft instandsetzen

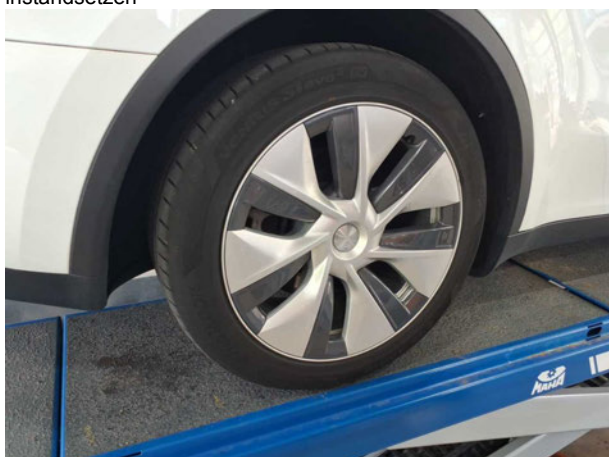
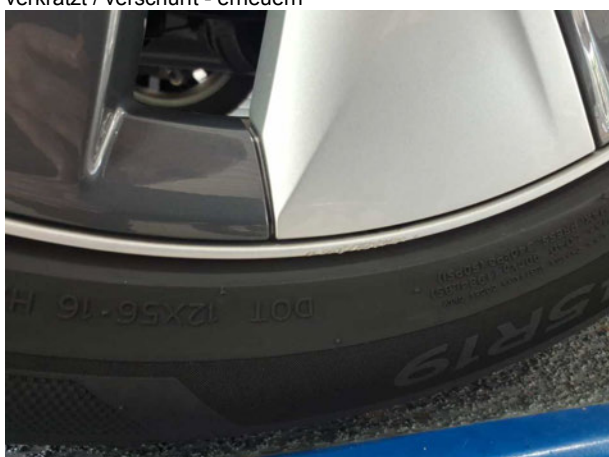
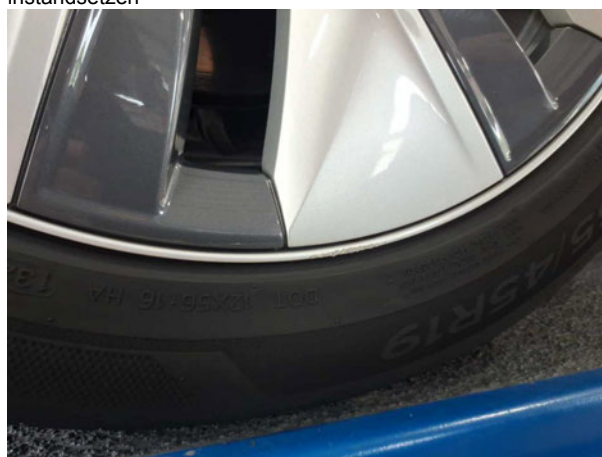
| Nr. | Bauteilgruppe | Beschreibung |
|---|---|---|
| 2 | Rad/Reifen | Leichtmetallfelge hinten rechts - verkratzt / verschürft - erneuern |

**Beschädigung #2:** Rad/Reifen: Leichtmetallfelge hinten rechts - verkratzt / verschürft - erneuern

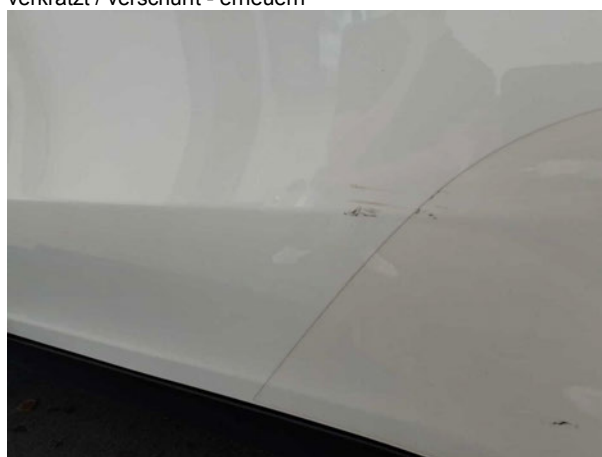
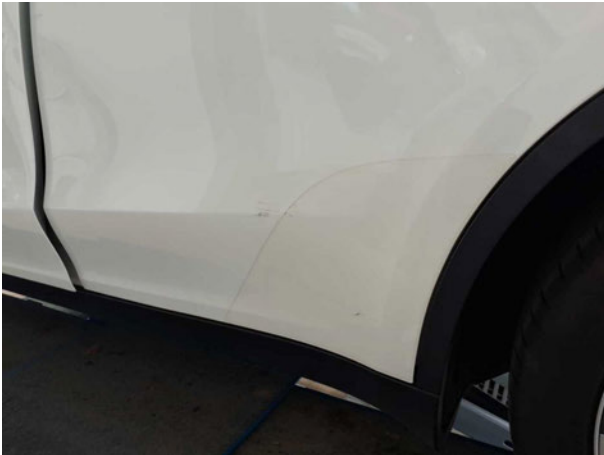
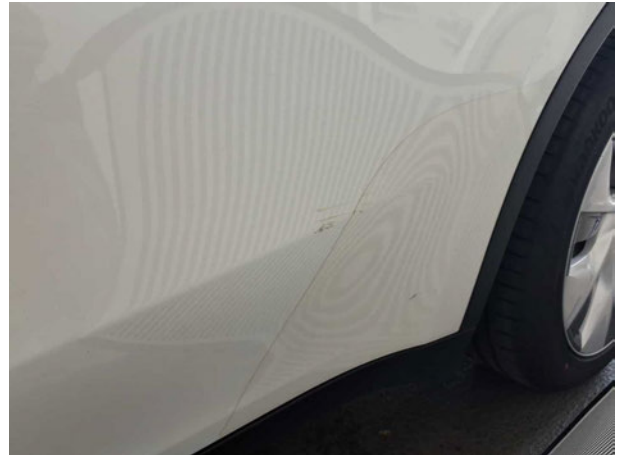
| Nr. | Bauteilgruppe | Beschreibung |
|---|---|---|
| 3 | Tür hinten links | Tür - verkratzt / verschürft - instandsetzen und lackieren |

**Beschädigung #3:** Tür hinten links: Tür - verkratzt / verschürft - instandsetzen und lackieren

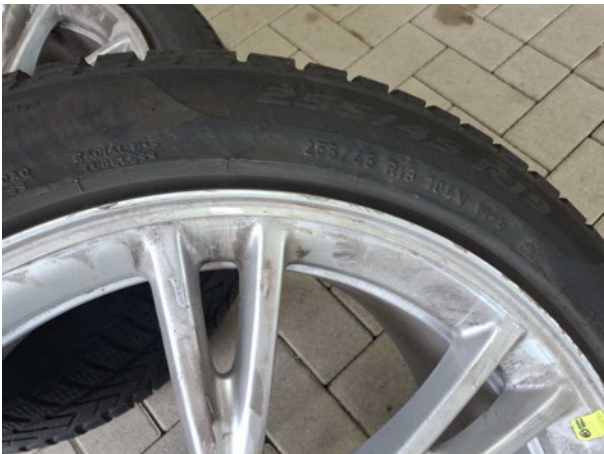
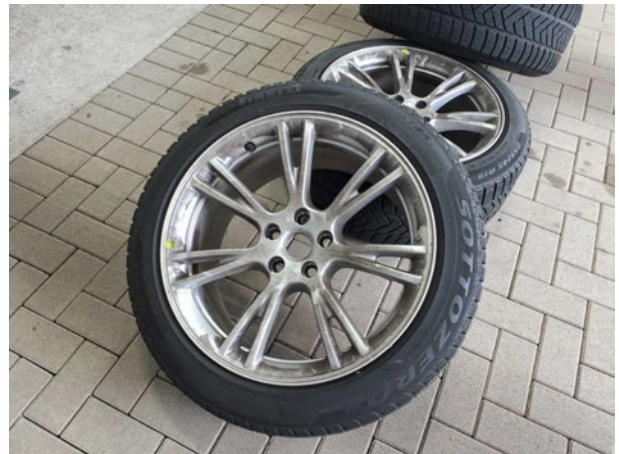
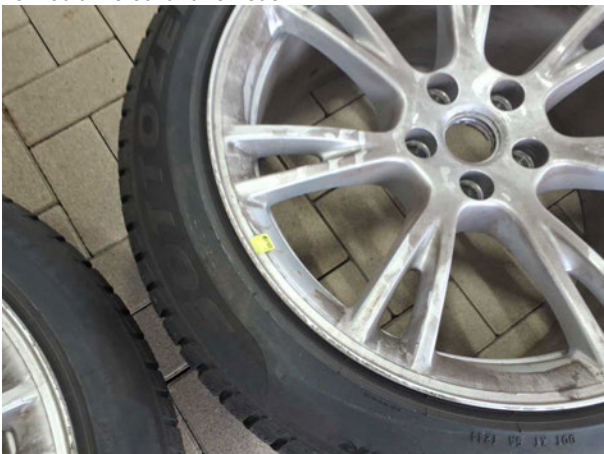
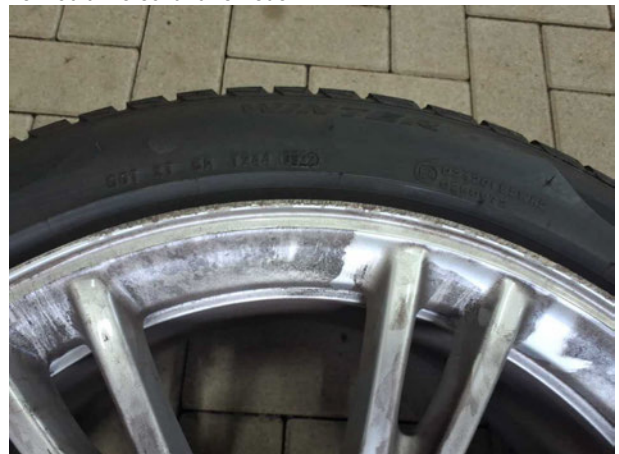
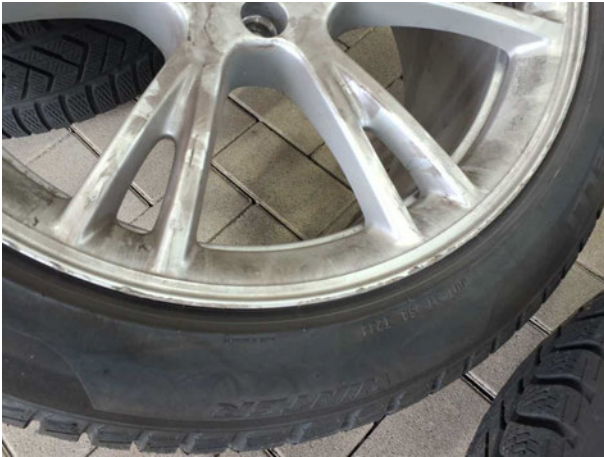
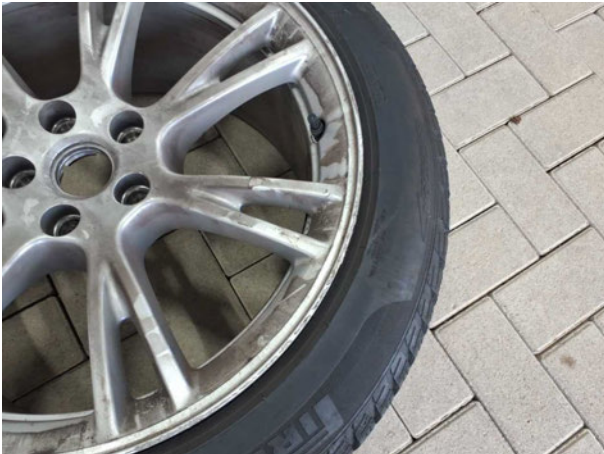
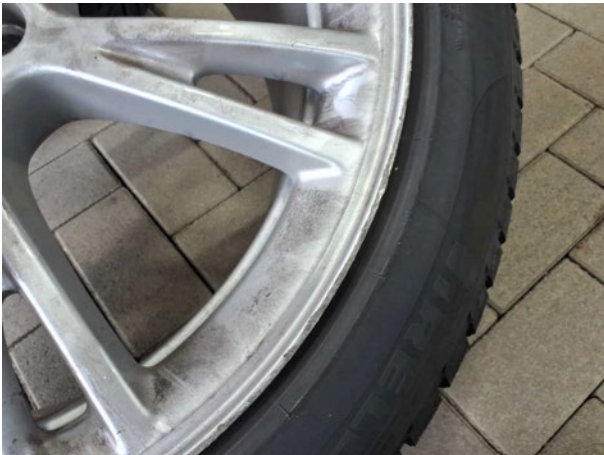
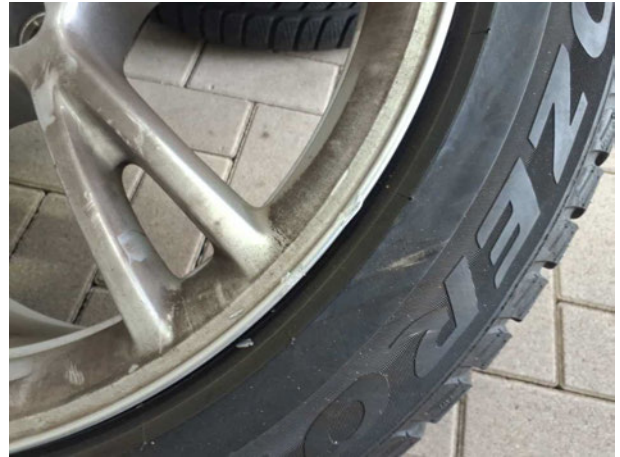
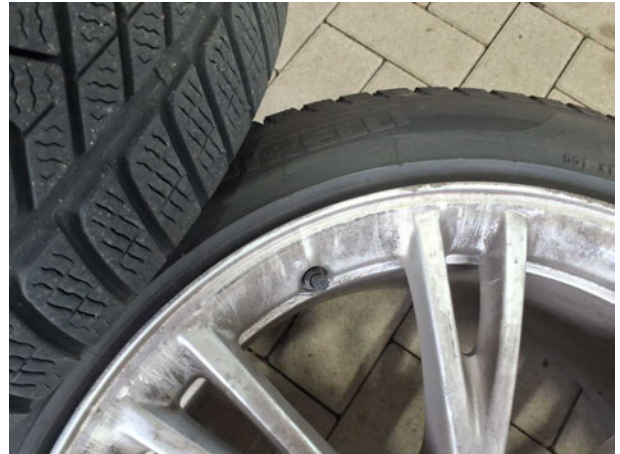
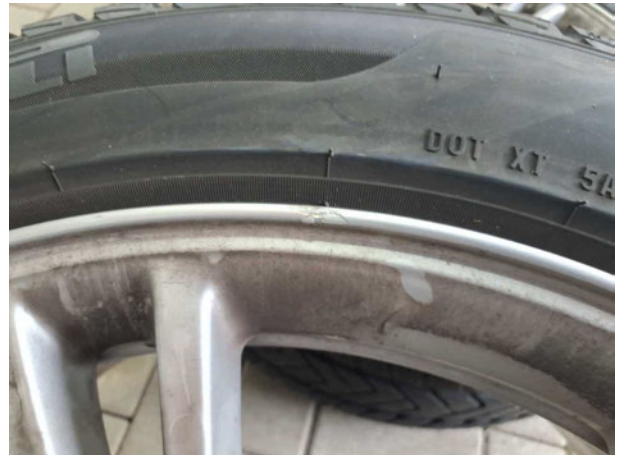
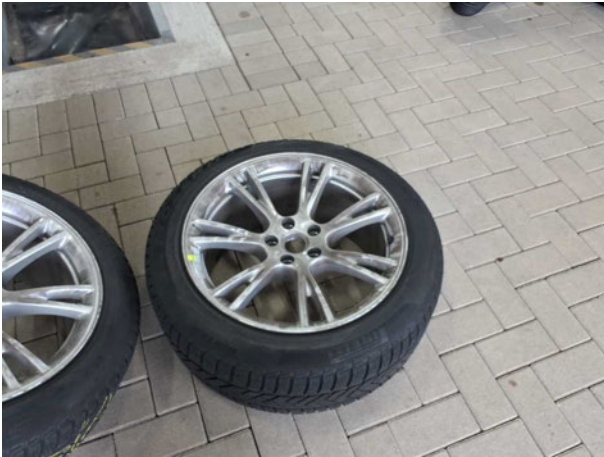
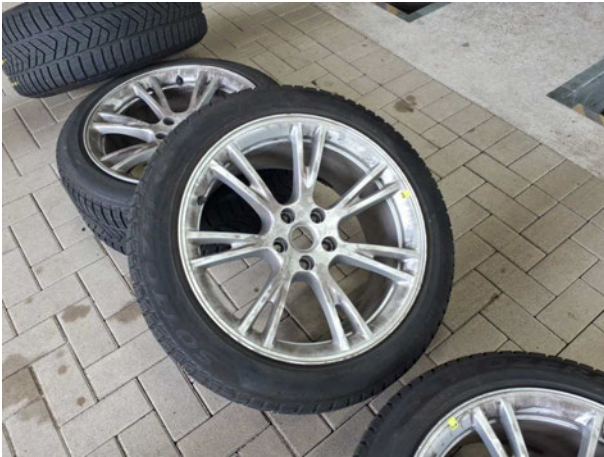
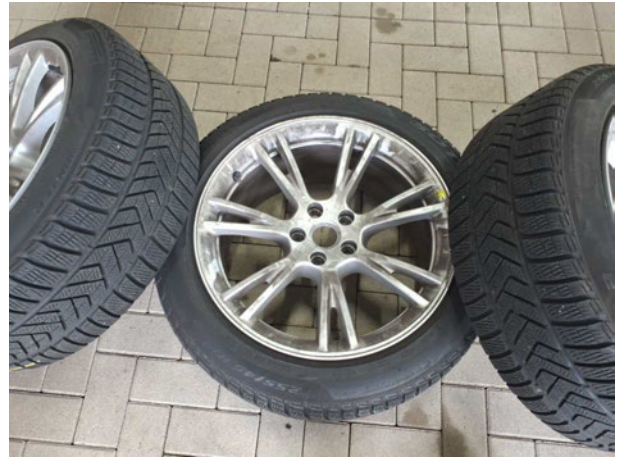
| Nr. | Bauteilgruppe | Beschreibung |
|---|---|---|
| 4 | 2.Radsatz | Leichtmetallfelgensatz komplett - verkratzt / verschürft - erneuern |

**Beschädigung #4:** 2.Radsatz: Leichtmetallfelgensatz komplett - verkratzt / verschürft - erneuern
