Zustandsbericht

Kunde :	Allane SE HCBE	Amtl. Kennzeichen :	RT-RM 289E
Berichtsnummer :	0000000919397-DE926		
Referenznummer:	31170498

Hyundai Kona (OS)(2017->) Edition 30+ Elektro 2WD

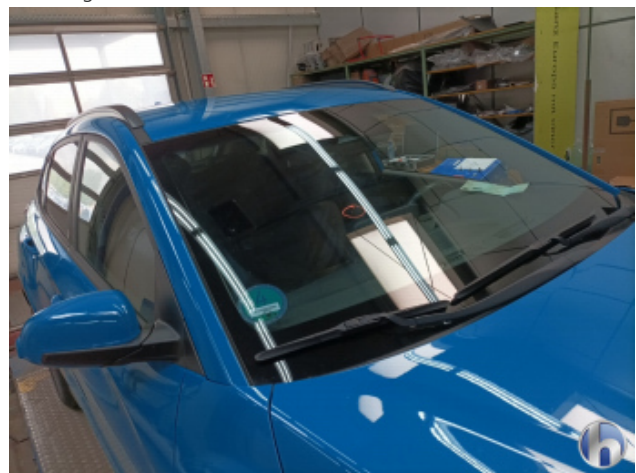
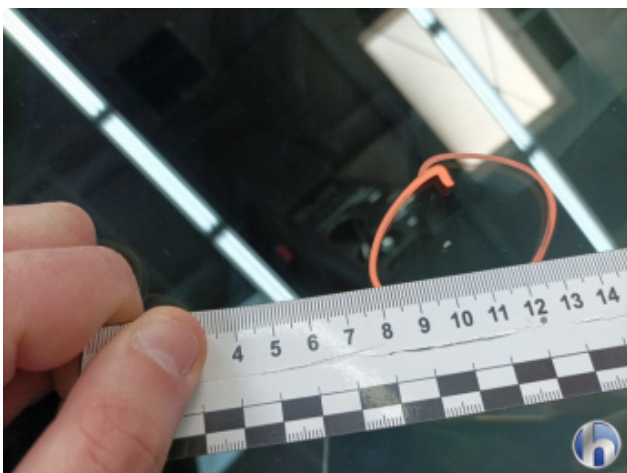
1. Windschutzscheibe
Gebrauchsspuren - Ohne Reparatur

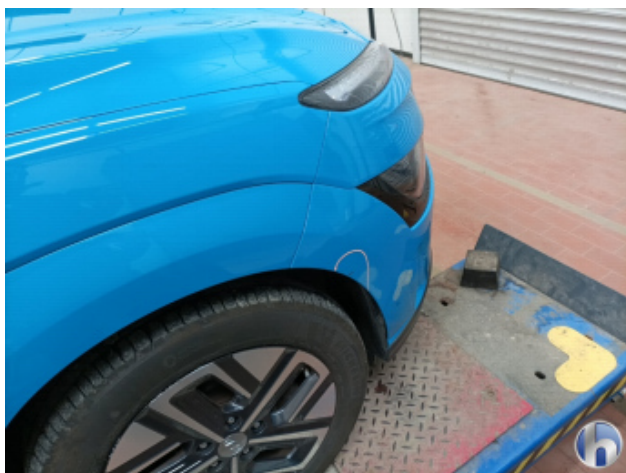
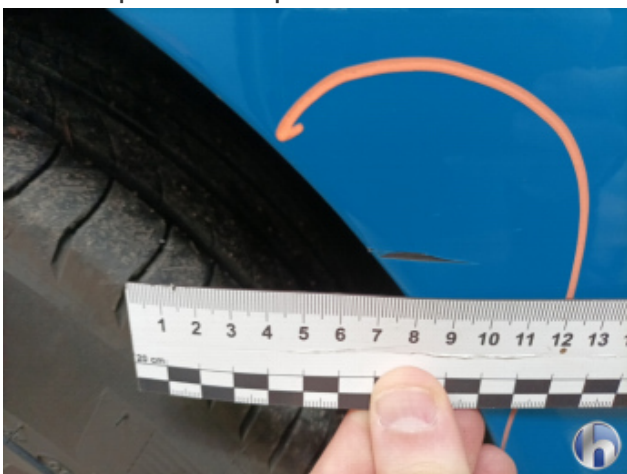
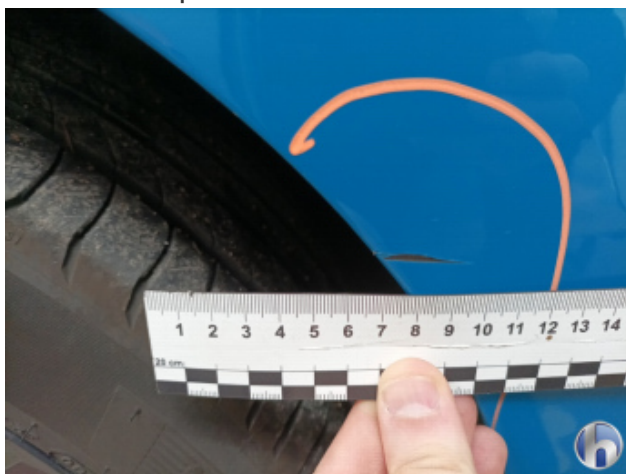
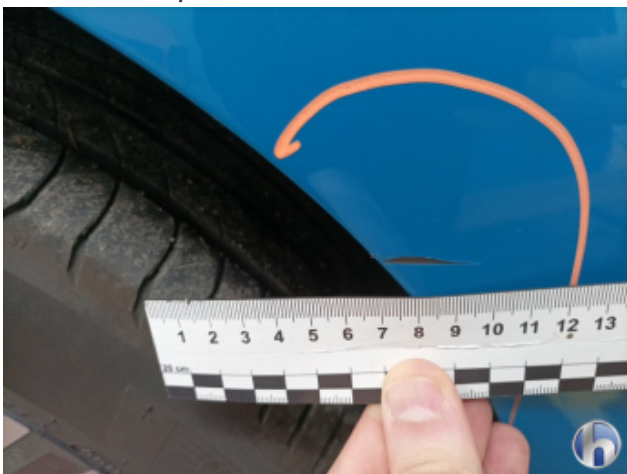
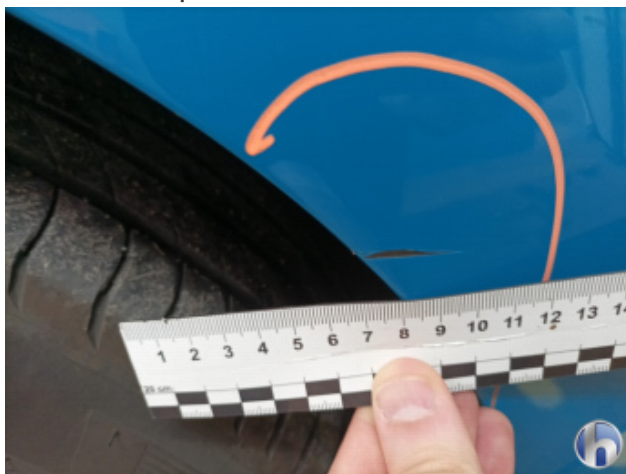
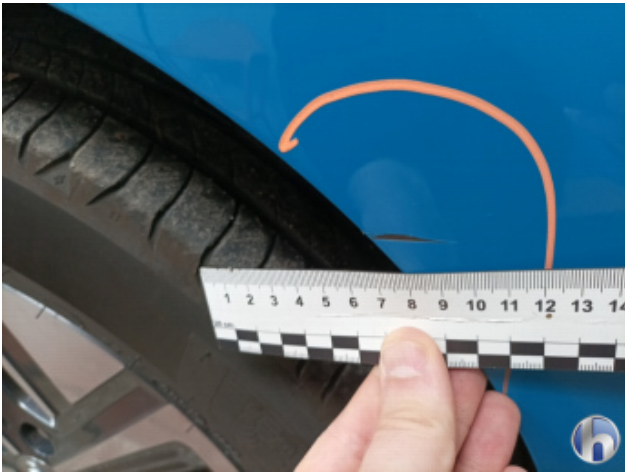
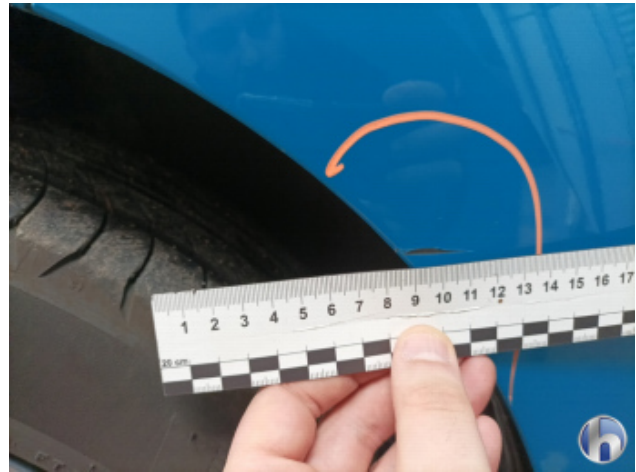
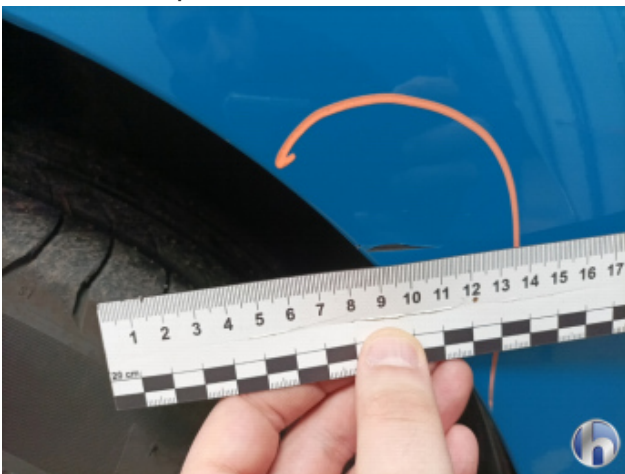
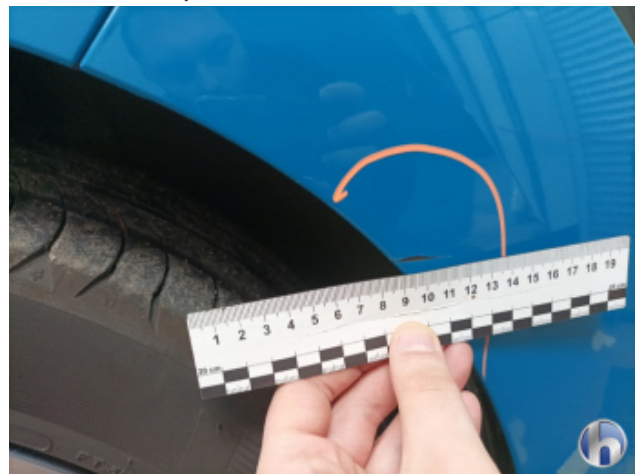
2. Kotflügel Vorne - Rechts
Kratzer - Smart Repair

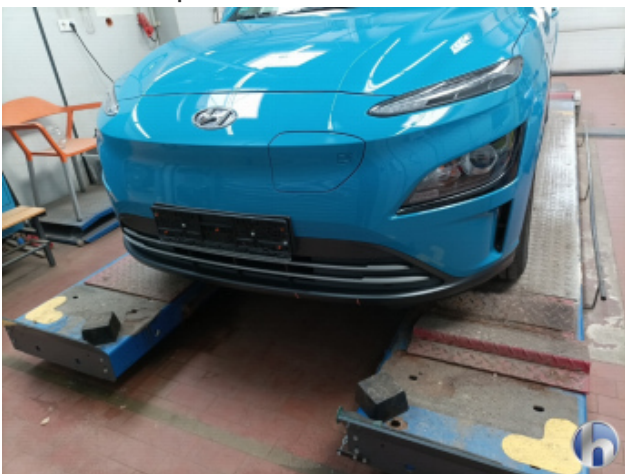
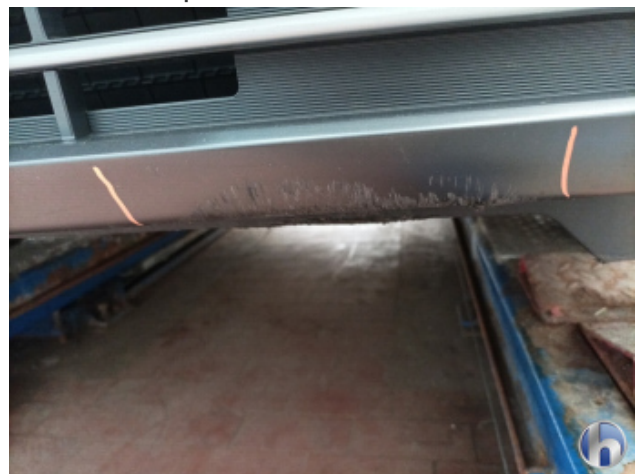
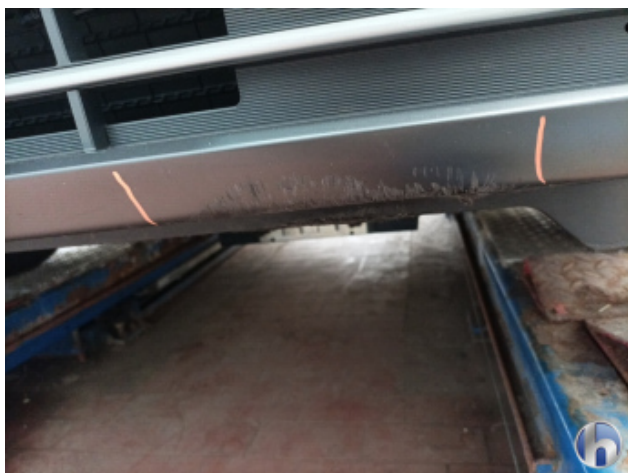
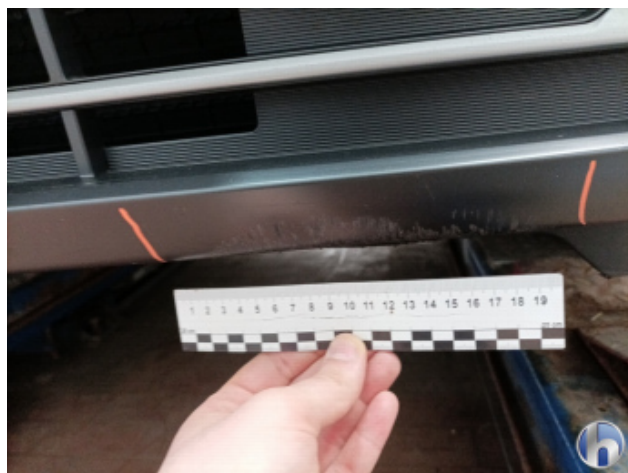
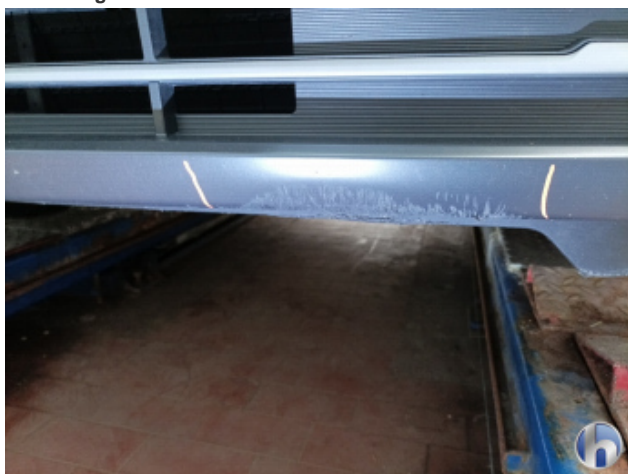
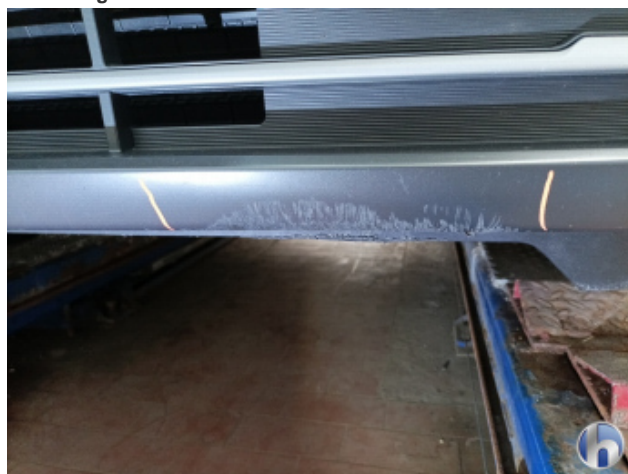
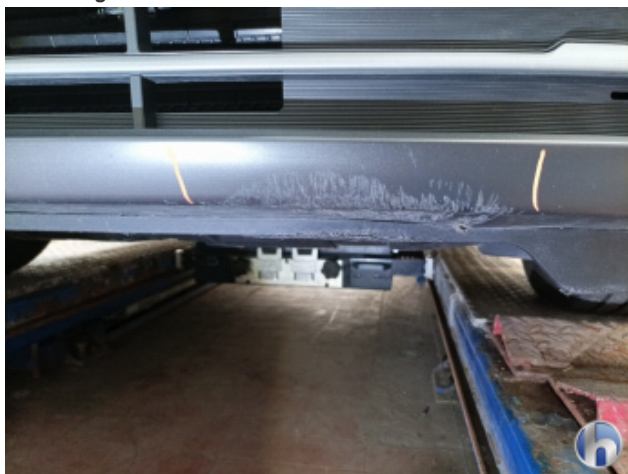
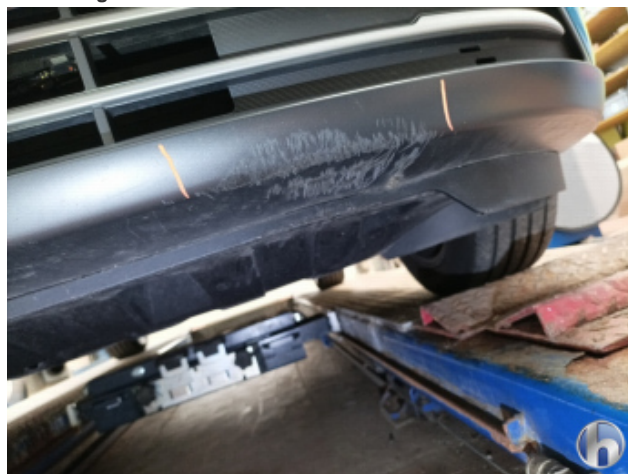
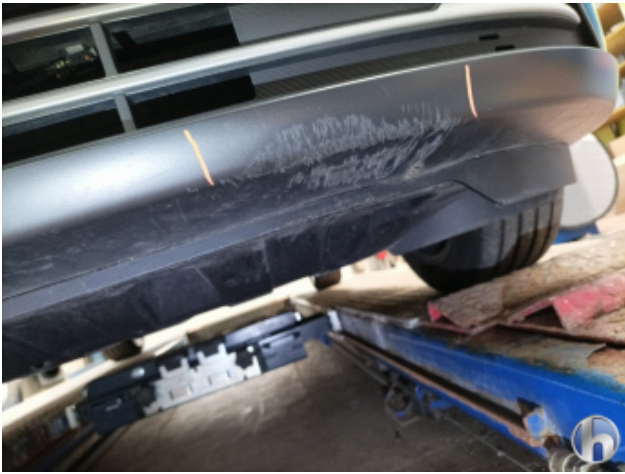
3. Frontspoiler
Beschädigt - Erneuern
