# Zustandsbericht

Protokollnummer: 46644704  
Auftrags-Nr / Referenz: 20840828  
Besichtigungsdatum: 15.07.2026

| Hersteller / Modell | Tesla Model Y Long Range Dual Motor AWD | | |

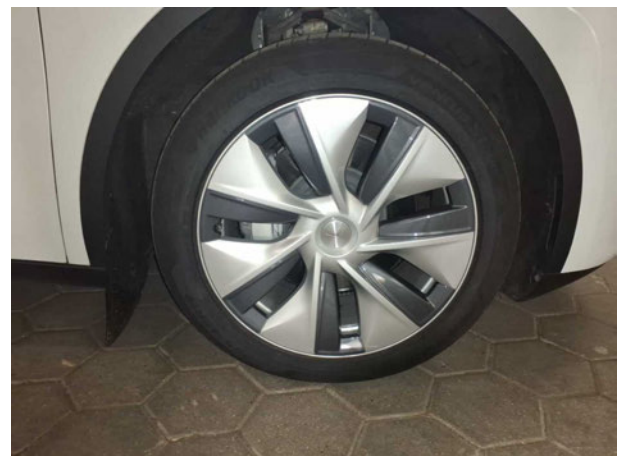
Abbildung 12: Montierte Bereifung

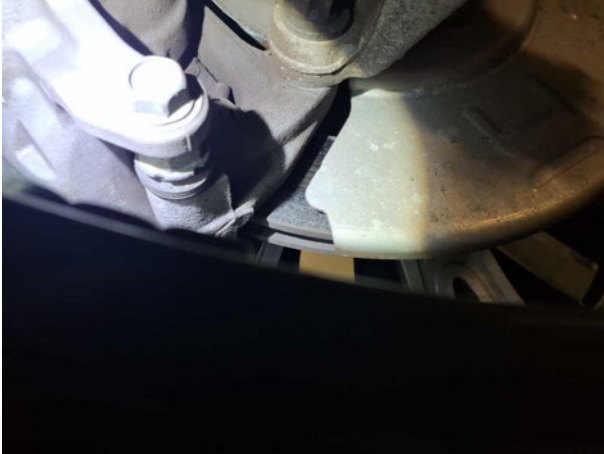
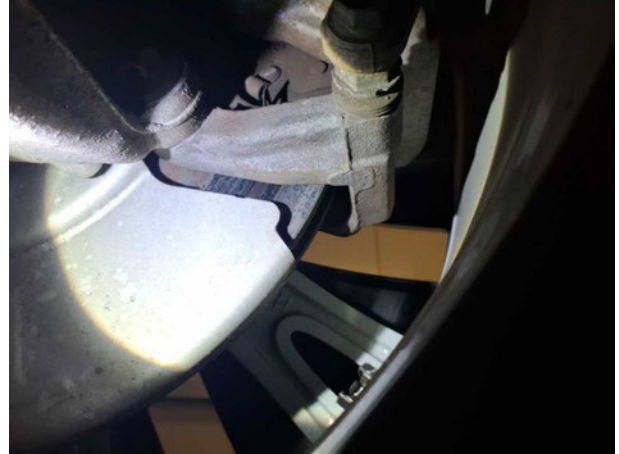
| Nr. | Bauteilgruppe | Beschreibung |
|---|---|---|
| 1 | Bremsanlage | Bremsscheiben hinten (frei bremsen) - Korrosion - instandsetzen |

**Beschädigung #1:** Bremsanlage: Bremsscheiben hinten (frei bremsen...  
- Korrosion - instandsetzen

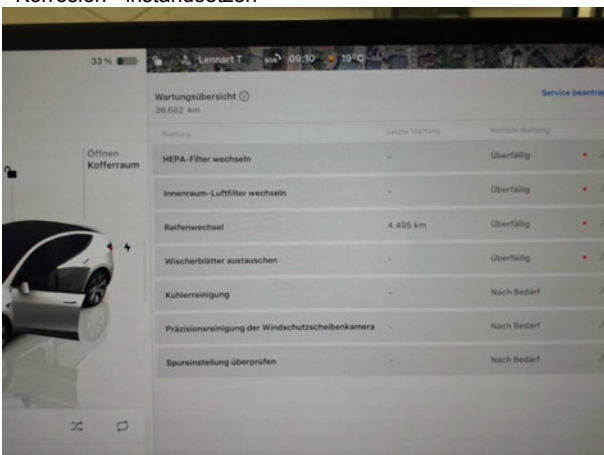
| Nr. | Bauteilgruppe | Beschreibung |
|---|---|---|
| 2 | Sonstiges | Inspektion/Wartung - fällig - durchführen |

**Beschädigung #2:** Sonstiges: Inspektion/Wartung - fällig - durchführen
