Jeep

COMPASS 1.3 TURBO T4 PHEV AUTOMATICO 4XE

TELAD: ZACPJFDW7NPS44918

Descrizione

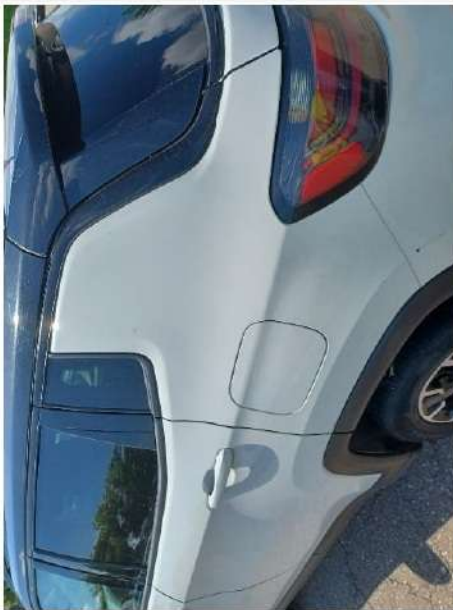
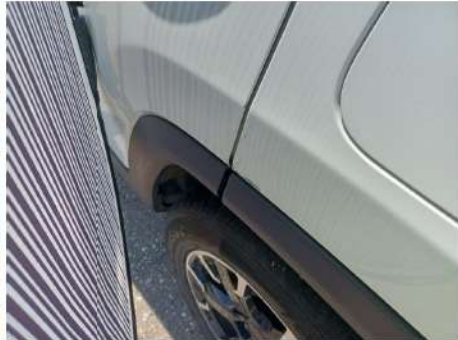
Parafango / Posteriore Sinistro / Ammaccato vernice incisa

006 Parafango / Posteriore Sinistro

Ammaccato vernice incisa

Riparazione

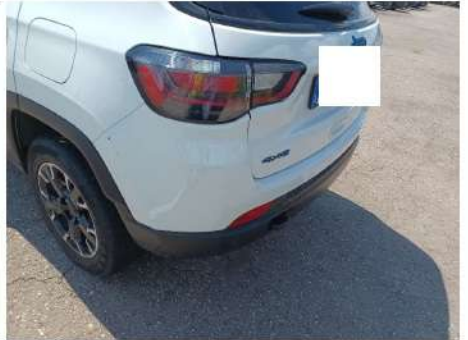
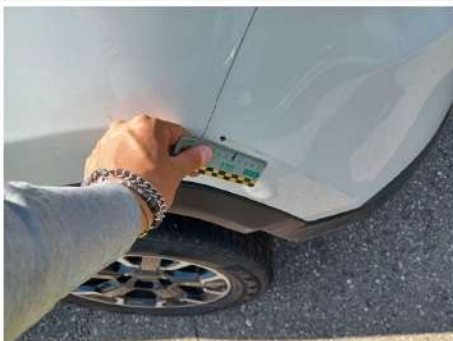
Paraurti / Posteriore / Riga

007 Paraurti / Posteriore

Riga

Riparazione

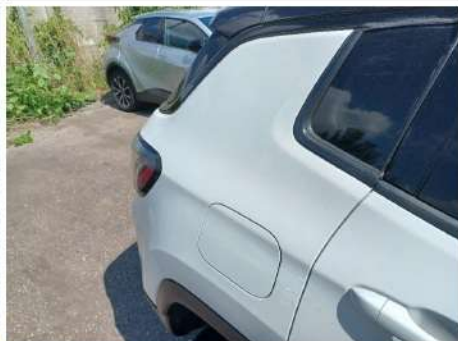
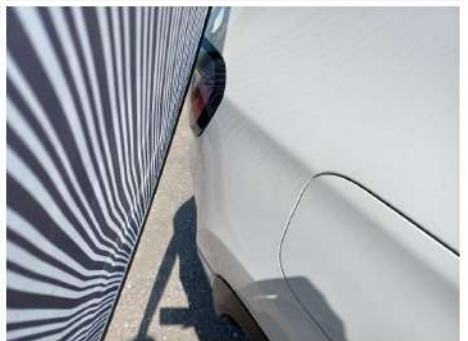
Parafango / Posteriore Destro / Ammaccato vernice incisa

008 Parafango / Posteriore Destro

Ammaccato vernice incisa

Riparazione

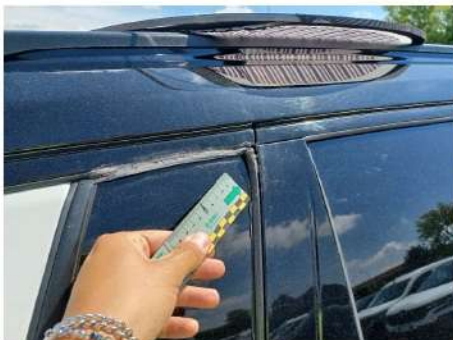
Vetro Fisso posteriore / Posteriore Destro / Difetto di Esecuzione

Tempo Carrozzeria	Tempo Verniciatura	Importo ricambio
	Importo Carrozzeria	Importo Verniciatura	ImportoMaterialiDiConsumo
009	Vetro Fisso posteriore / Posteriore Destro		Difetto di Esecuzione
			Sostituzione

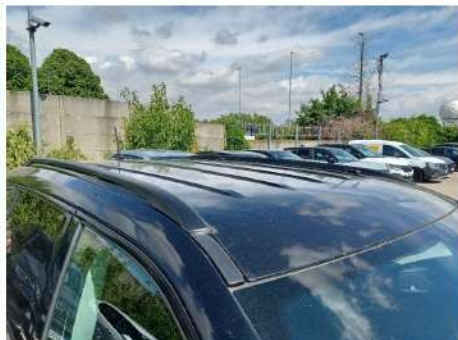
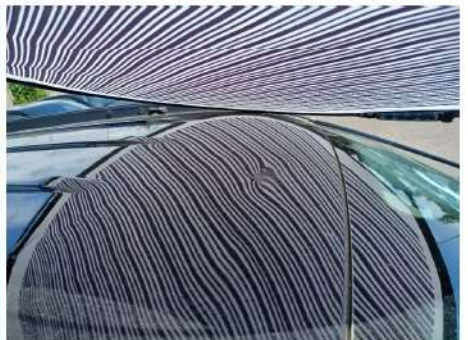
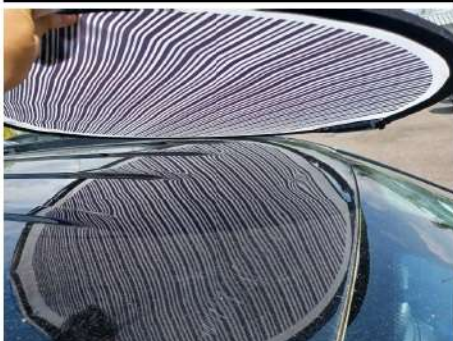
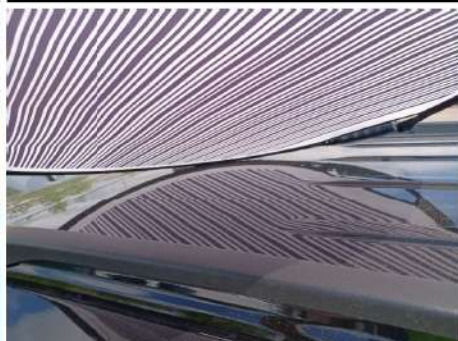
Tetto / - / Rientranza da Grandine

Tempo Carrozzeria	Tempo Verniciatura	Importo ricambio
	Importo Carrozzeria	Importo Verniciatura	ImportoMaterialiDiConsumo
010	Tetto / -		Rientranza da Grandine
			Riparazione

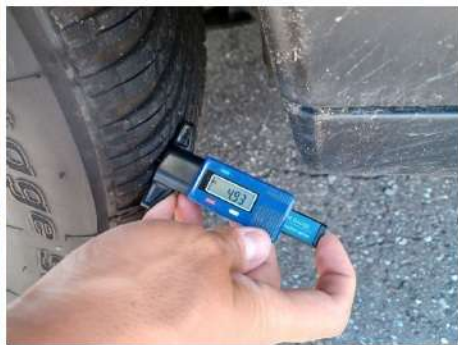
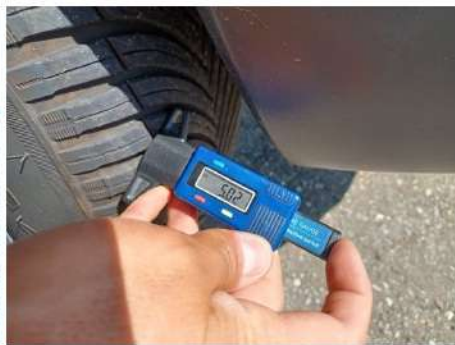
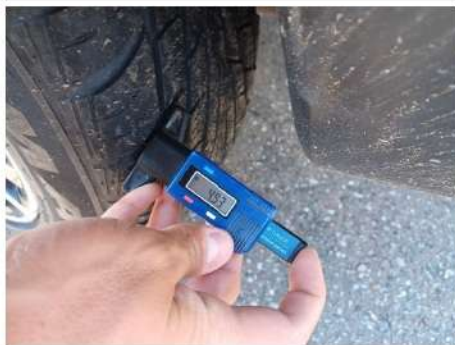
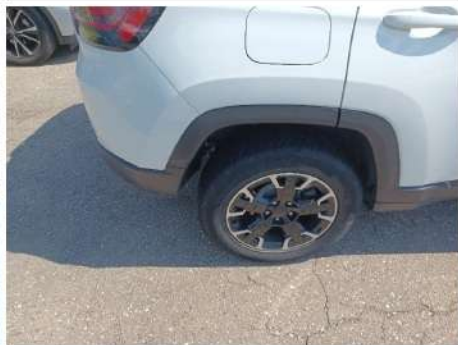
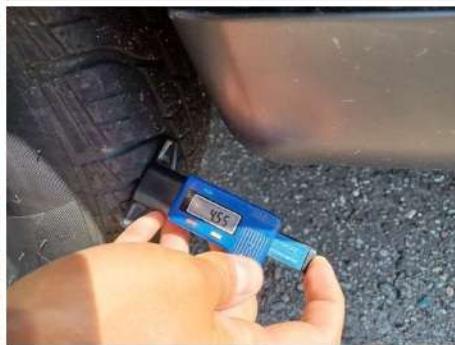
Set pneumatici principale / Anteriore Sinistro

Set pneumatici principale / Anteriore Destro

Set pneumatici principale / Posteriore Sinistro

Set pneumatici principale / Posteriore Destro

Anteriore Sinistro	BFGOODRICH	235 / 60 / 17 / All Seasons	4.9 mm
Anteriore Destro	BFGOODRICH	235 / 60 / 17 / All Seasons	5 mm
Posteriore Sinistro	MAXXIS	235 / 60 / 17 / All Seasons	4.9 mm
Posteriore Destro	MAXXIS	235 / 60 / 17 / All Seasons	4.5 mm

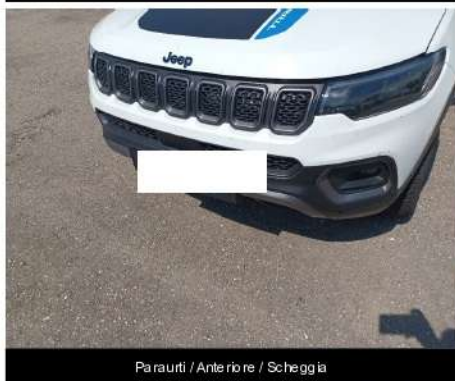
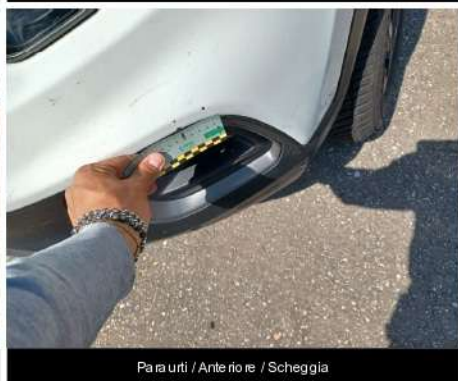
Paraurti / Anteriore / Scheggia

003 Paraurti / Anteriore

Scheggia

Smart repair

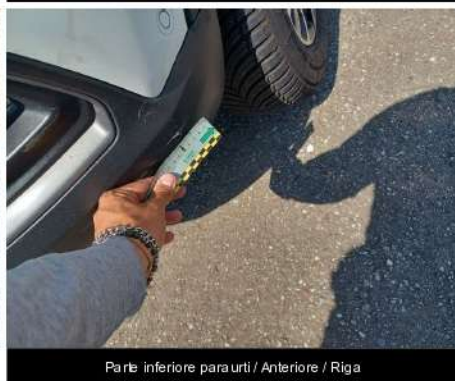
Parte inferiore paraurti / Anteriore / Riga

004 Parte inferiore paraurti / Anteriore

Riga

Sostituzione

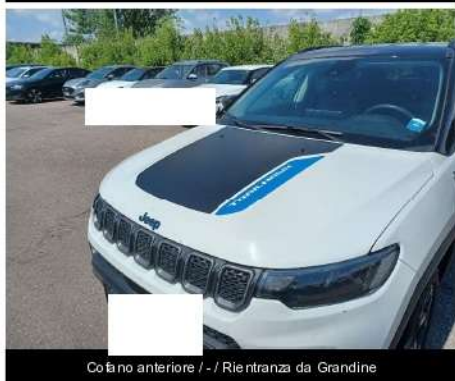
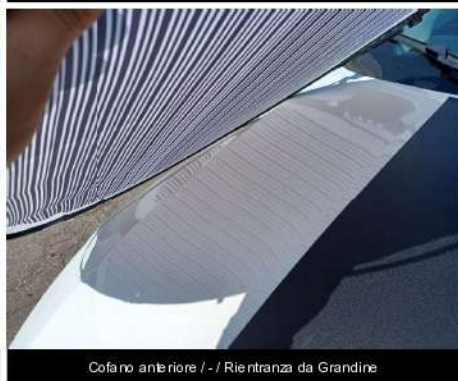
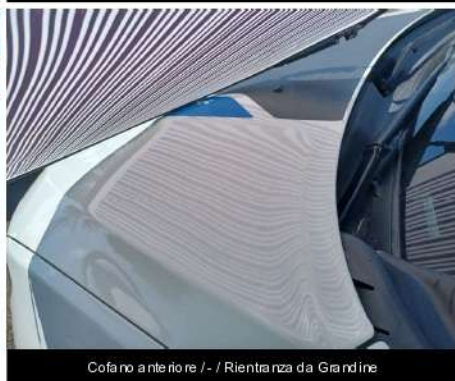
Cofano anteriore / - / Rientranza da Grandine

005 Cofano anteriore / -

Rientranza da Grandine

Riparazione
