**FIN: KMHKR81FPRU237439**

#### Fahrzeugdaten

#### Sachverständige Feststellungen

#### Wertmindernde Faktoren

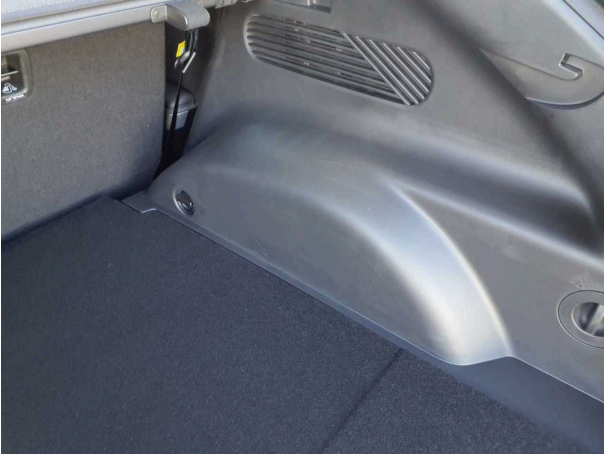
| Nr. | Bauteilgruppe | Beschreibung |
|---|---|---|
| 1 | Verkleidungen/<br>Abdeckungen | Kofferraumverkleidung - Kratzer - aufbereiten |

**Beschädigung 1:** Verkleidungen/Abdeckungen:  
Kofferraumverkleidung - Kratzer - aufbereiten

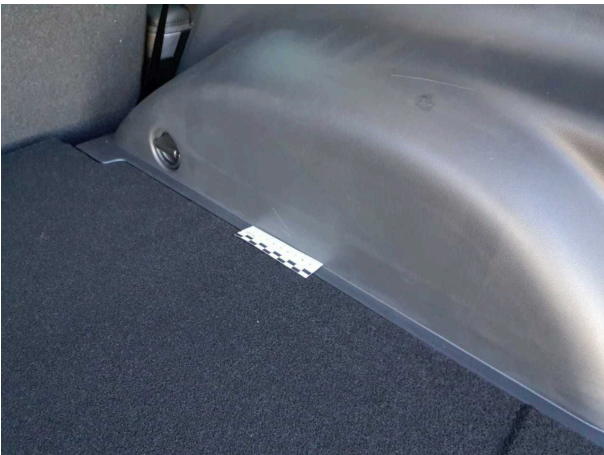
**Beschädigung 1:** Verkleidungen/Abdeckungen:  
Kofferraumverkleidung - Kratzer - aufbereiten

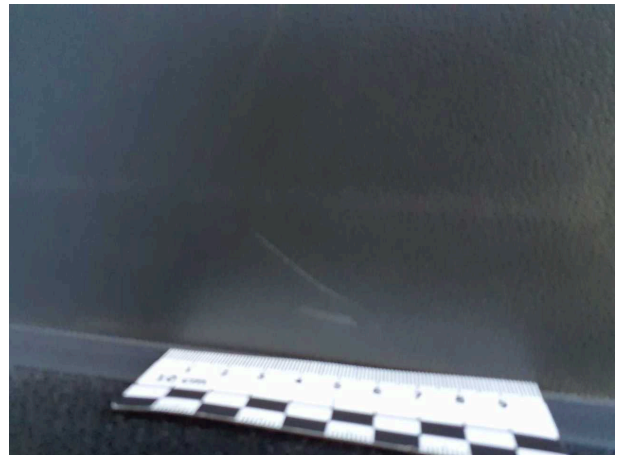
**Beschädigung 1:** Verkleidungen/Abdeckungen:  
Kofferraumverkleidung - Kratzer - aufbereiten

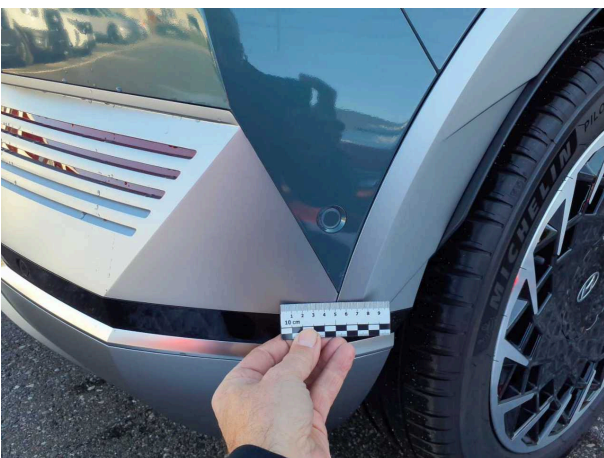
| Nr. | Bauteilgruppe | Beschreibung |
|---|---|---|
| 2 | Stoßfänger hinten | Stoßfänger hinten (Und Abrieb grün) - Kratzer - aufbereiten |

**Beschädigung 2:** Stossfänger hinten: Stossfänger hinten (Und Abrieb grün) - Kratzer - aufbereiten

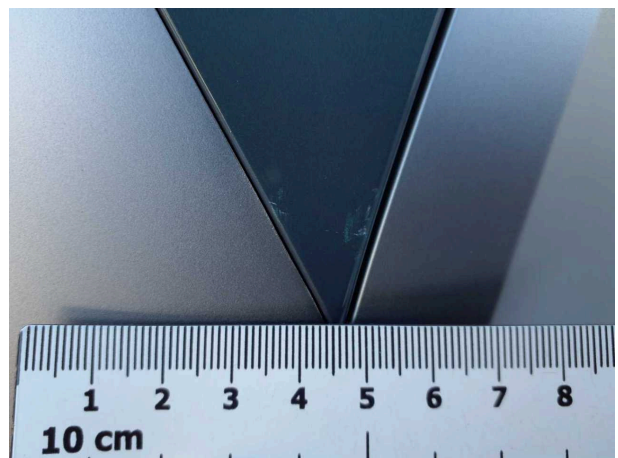
**Beschädigung 2:** Stossfänger hinten: Stossfänger hinten (Und Abrieb grün) - Kratzer - aufbereiten

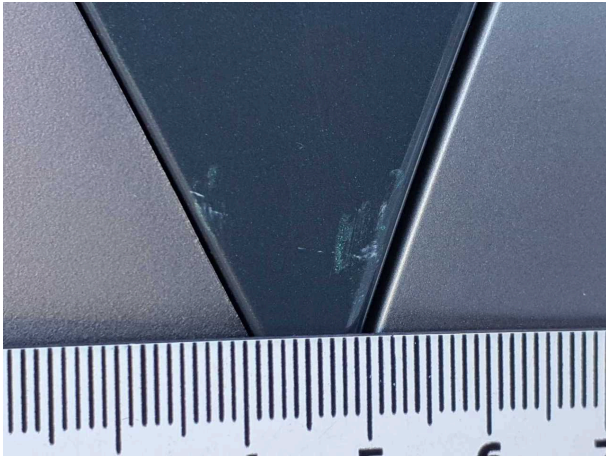
**Beschädigung 2:** Stossfänger hinten: Stossfänger hinten (Und Abrieb grün) - Kratzer - aufbereiten
