# Zustandsbericht

Protokollnummer: 46150380  
Auftrags-Nr / Referenz: 20653626  
Besichtigungsdatum: 11.06.2026

| Hersteller / Modell | Tesla Model Y Long Range Dual Motor AWD | | |

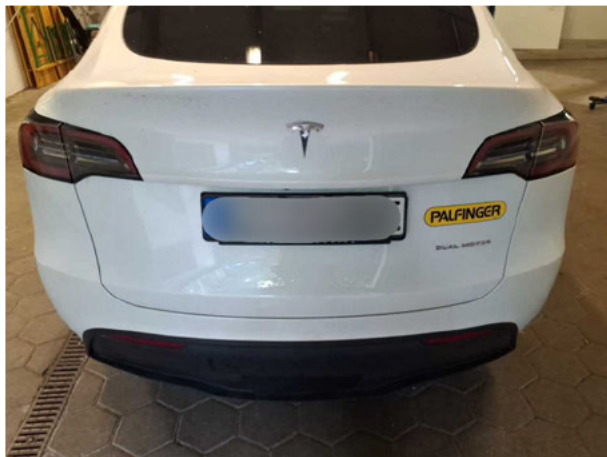
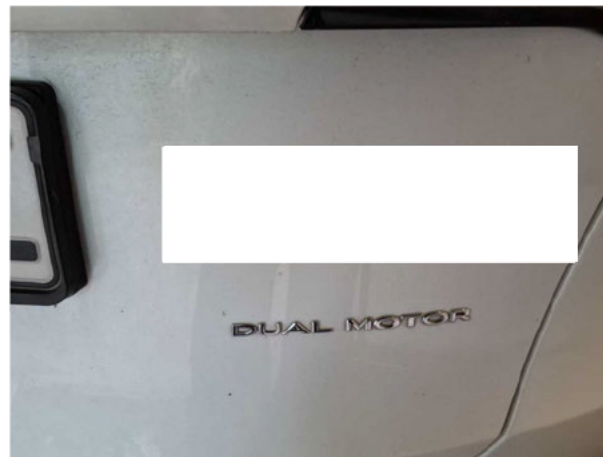
| Nr. | Bauteilgruppe | Beschreibung |
|---|---|---|
| 1 | Heckklappe/-tür | Heckklappe - beklebt/ beschriftet - entfernen |

**Beschädigung #1:** Heckklappe/-tür: Heckklappe - beklebt/ beschriftet - entfernen
