# Zustandsbericht

Protokollnummer: 46223478  
Auftrags-Nr / Referenz: 35002955\_1  
Besichtigungsdatum: 26.05.2026

| Hersteller / Modell | Volvo EX30 Single M. Extended Range RWD Core | | |
| Kennzeichen | K-CB 6627E | Fahrgestellnummer | YV12ZEL95RS035344 |

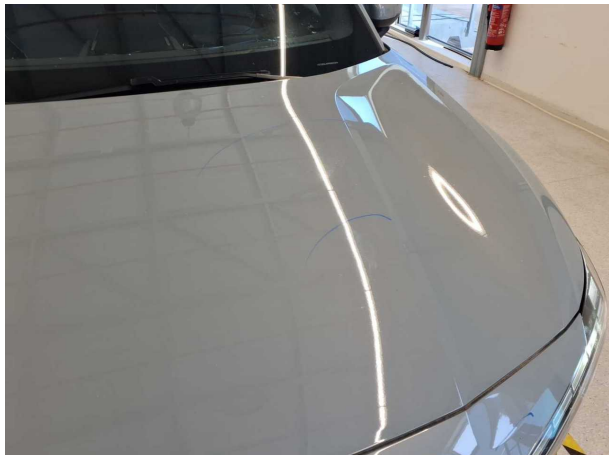
| Nr. | Bauteilgruppe | Beschreibung |
|---|---|---|
| 1 | Motorhaube | Motorhaube (Und Anätzung) - Kratzer - auslegen / polieren |

**Beschädigung #1:** Motorhaube: Motorhaube (Und Anätzung) - Kratzer - auslegen / polieren

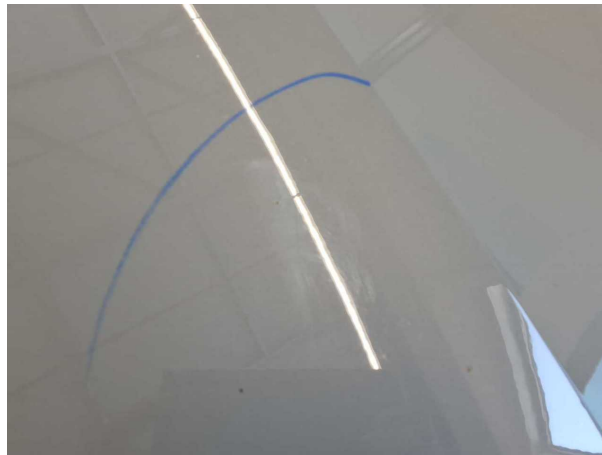
**Beschädigung #1:** Motorhaube: Motorhaube (Und Anätzung) - Kratzer - auslegen / polieren

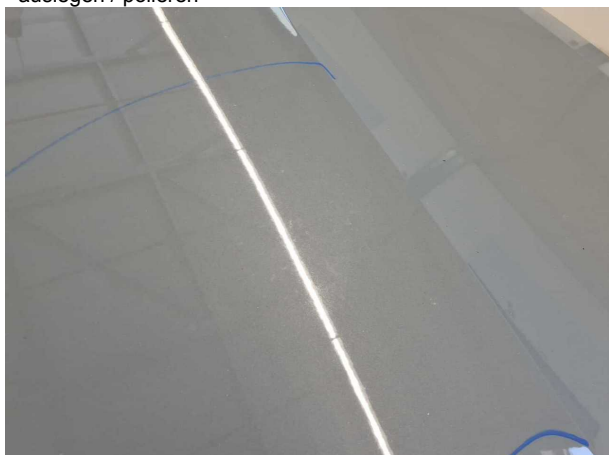
**Beschädigung #1:** Motorhaube: Motorhaube (Und Anätzung) - Kratzer - auslegen / polieren

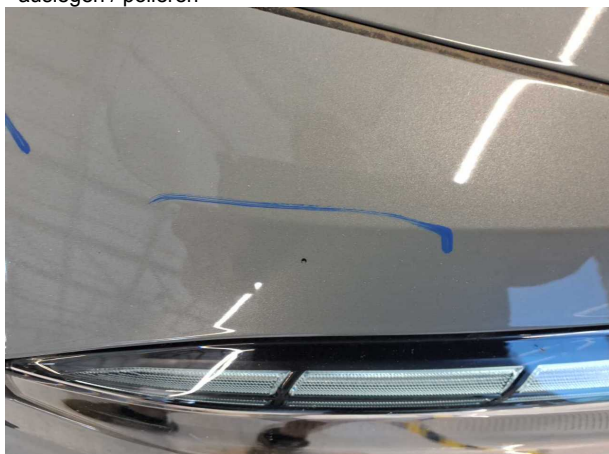
**Beschädigung #2:** Stossfänger hinten: Stossfänger hinten - Kratzer - auslegen / polieren

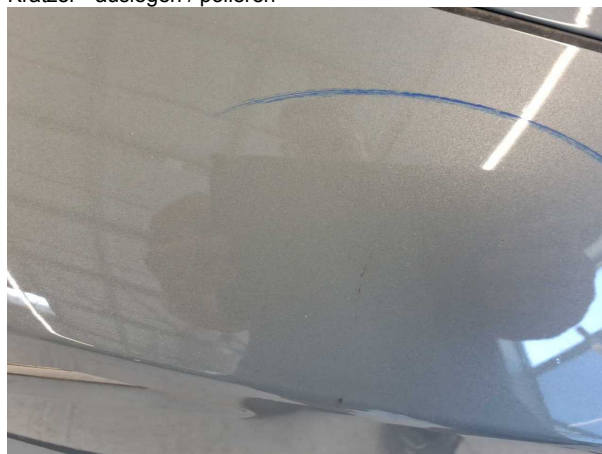
**Beschädigung #2:** Stossfänger hinten: Stossfänger hinten - Kratzer - auslegen / polieren

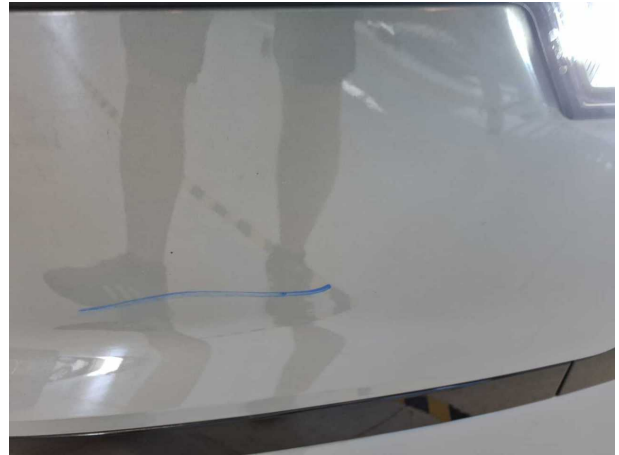
**Beschädigung #2:** Stossfänger hinten: Stossfänger hinten - Kratzer - auslegen / polieren

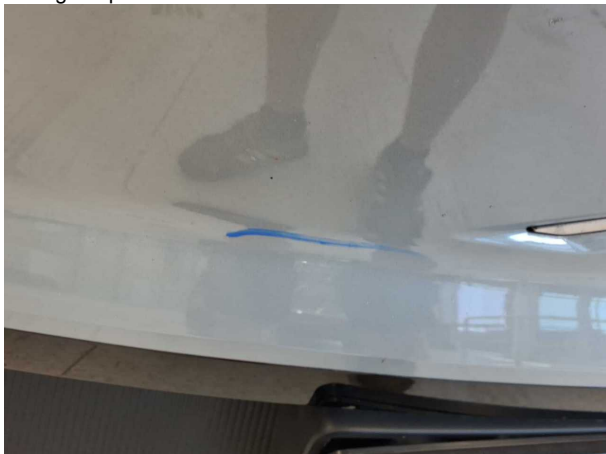
**Beschädigung #2:** Stossfänger hinten: Stossfänger hinten - Kratzer - auslegen / polieren

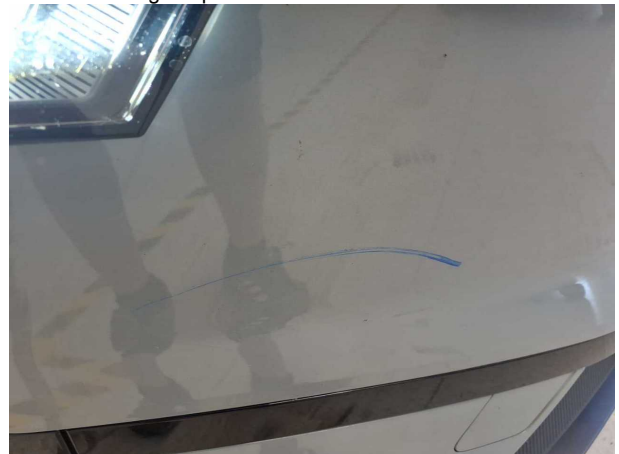
**Beschädigung #2:** Stossfänger hinten: Stossfänger hinten - Kratzer - auslegen / polieren

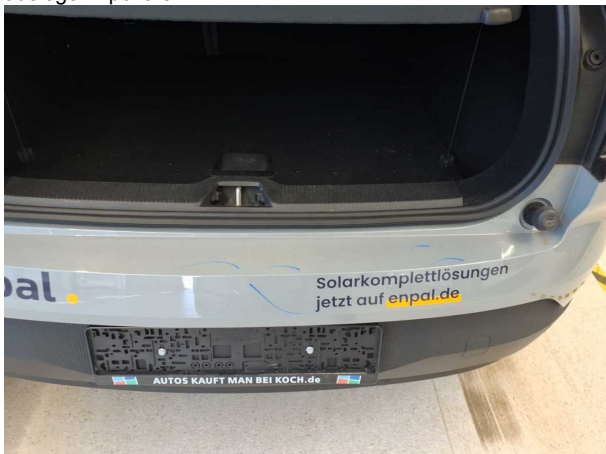
| Nr. | Bauteilgruppe | Beschreibung |
|---|---|---|
| 3 | Stoßfänger hinten | Stoßfänger hinten - Kratzer - auslegen / polieren |

**Beschädigung #3:** Stossfänger hinten: Stossfänger hinten - Kratzer - auslegen / polieren

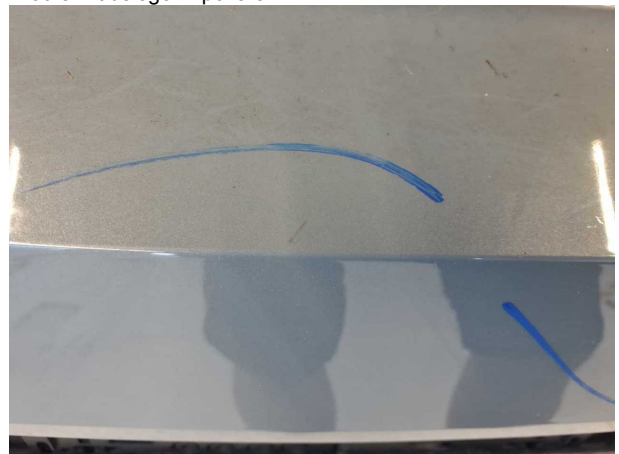
**Beschädigung #3:** Stossfänger hinten: Stossfänger hinten - Kratzer - auslegen / polieren

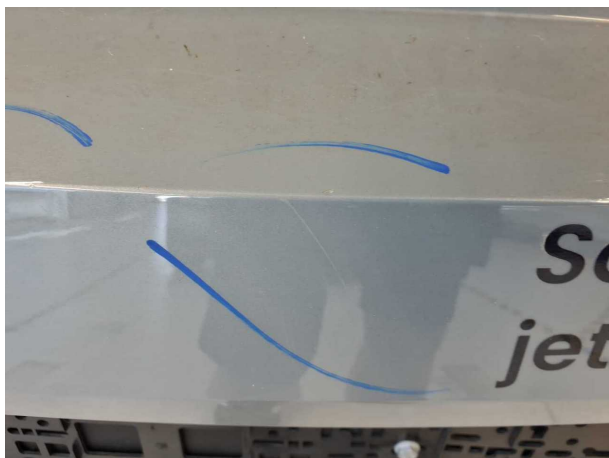
**Beschädigung #3:** Stossfänger hinten: Stossfänger hinten - Kratzer - auslegen / polieren

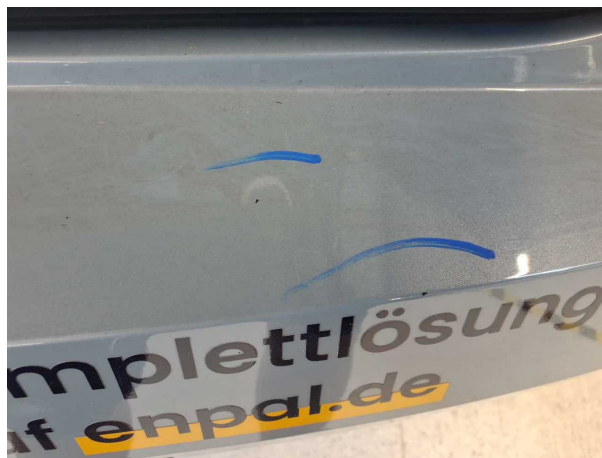
**Beschädigung #3:** Stossfänger hinten: Stossfänger hinten - Kratzer - auslegen / polieren

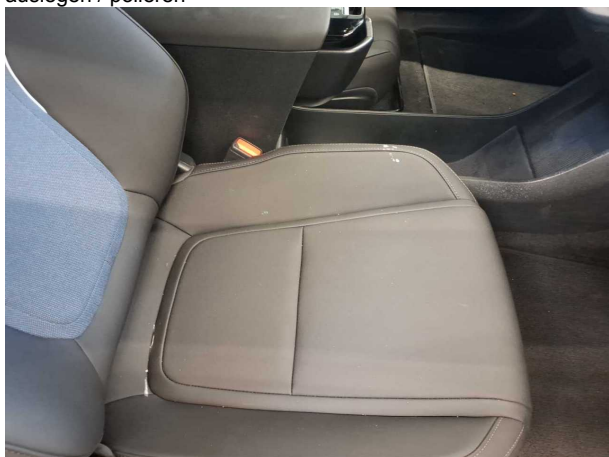
| Nr. | Bauteilgruppe | Beschreibung |
|---|---|---|
| 4 | Sitz vorn | Sitzbezug rechts - verschmutzt - aufbereiten |

**Beschädigung #4:** Sitz vorn: Sitzbezug rechts - verschmutzt - aufbereiten

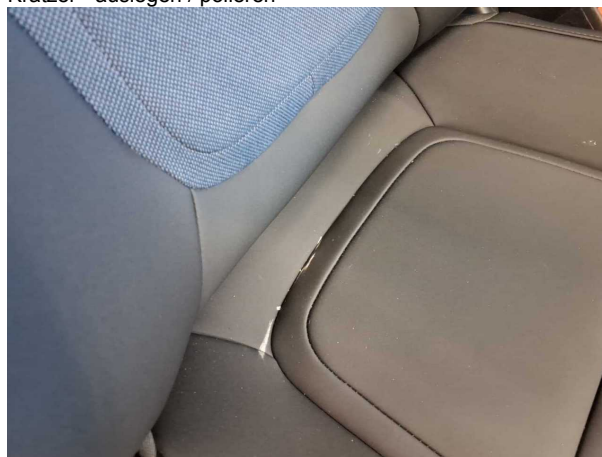
**Beschädigung #4:** Sitz vorn: Sitzbezug rechts - verschmutzt - aufbereiten

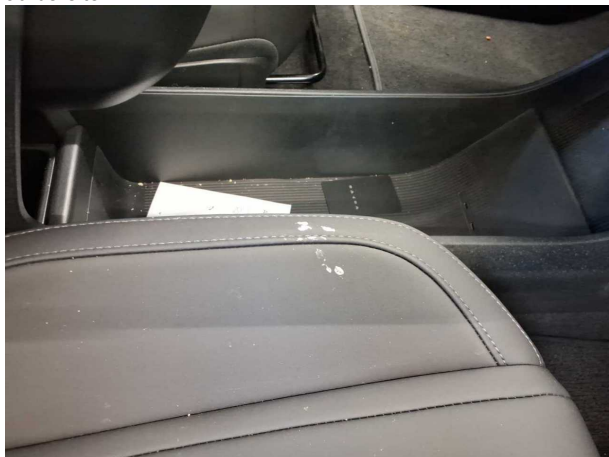
**Beschädigung #4:** Sitz vorn: Sitzbezug rechts - verschmutzt - aufbereiten

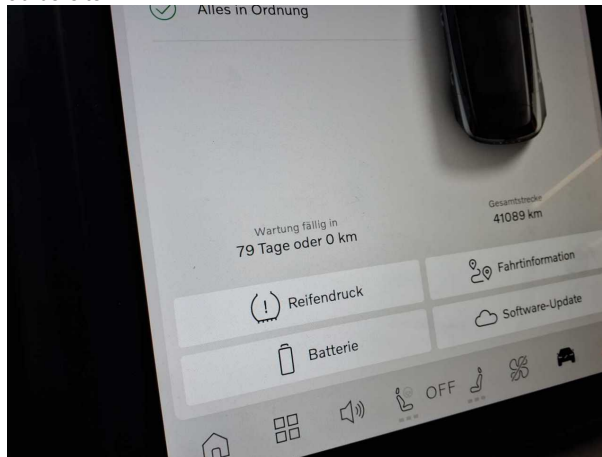
| Nr. | Bauteilgruppe | Beschreibung |
|---|---|---|
| 5 | Sonstiges | Inspektion/Wartung - fällig - durchführen |

**Beschädigung #5:** Sonstiges: Inspektion/Wartung - fällig - durchführen

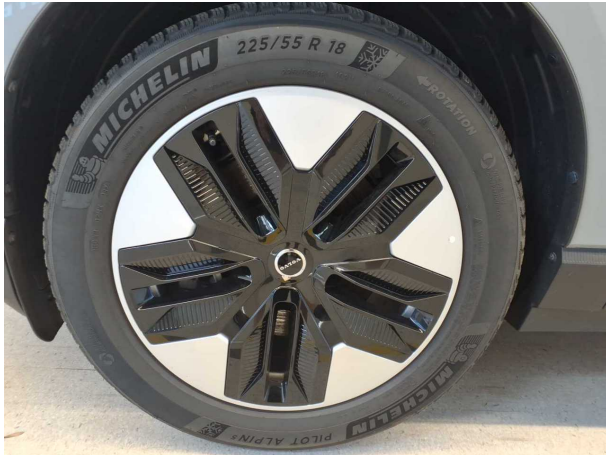
| Nr. | Bauteilgruppe | Beschreibung |
|---|---|---|
| 6 | Rad/Reifen | Reifensatz komplett - abweichend Auslieferungszustand - erneuern |

**Beschädigung #6:** Rad/Reifen: Reifensatz komplett - abweichend Auslieferungszustand - erneuern

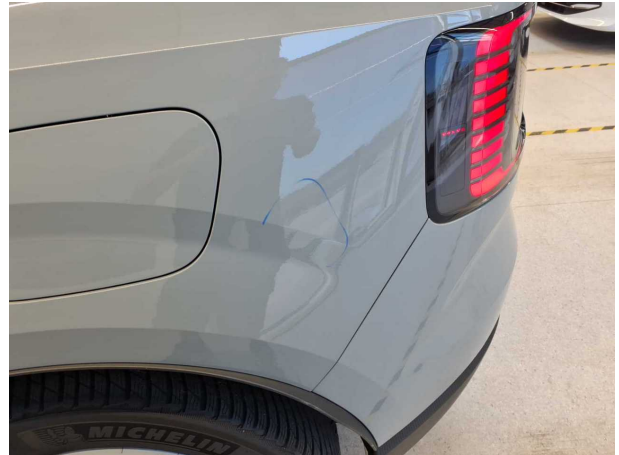
| Nr. | Bauteilgruppe | Beschreibung |
|---|---|---|
| 7 | Seitenwand links | Seitenwand - Delle(n) - instandsetzen und lackieren |

**Beschädigung #7:** Seitenwand links: Seitenwand - Delle(n) - instandsetzen und lackieren

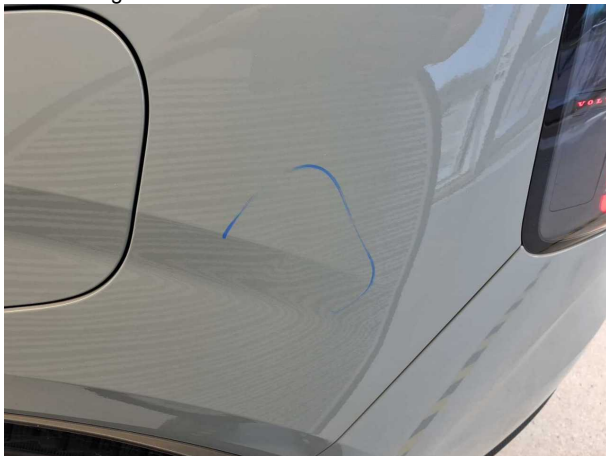
**Beschädigung #7:** Seitenwand links: Seitenwand - Delle(n) - instandsetzen und lackieren

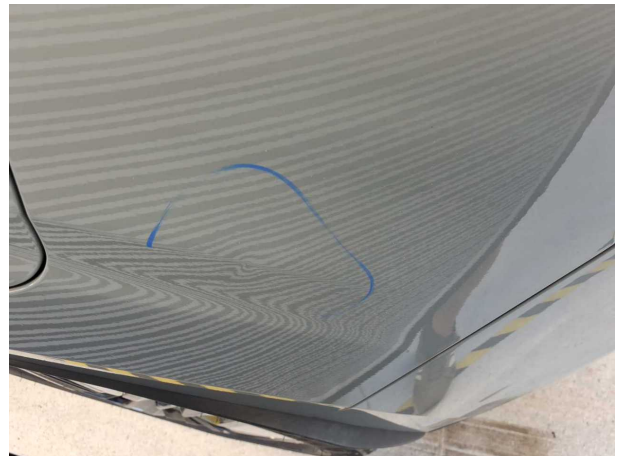
**Beschädigung #7:** Seitenwand links: Seitenwand - Delle(n) - instandsetzen und lackieren

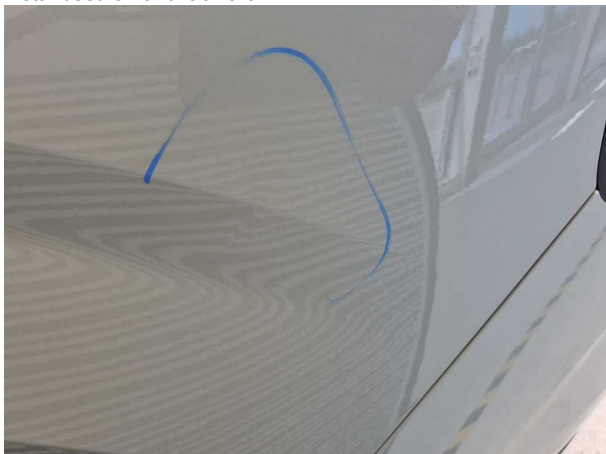
**Beschädigung #7:** Seitenwand links: Seitenwand - Delle(n) - instandsetzen und lackieren

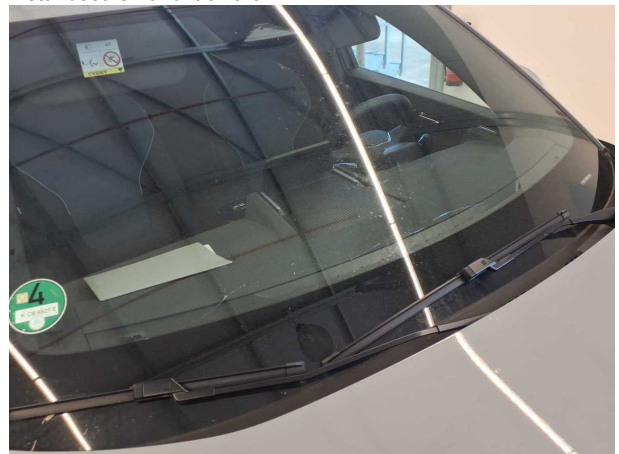
| Nr. | Bauteilgruppe | Beschreibung |
|---|---|---|
| 8 | Verglasung | Frontscheibe - gebrochen / gerissen - erneuern |

**Beschädigung #8:** Verglasung: Frontscheibe - gebrochen / gerissen - erneuern

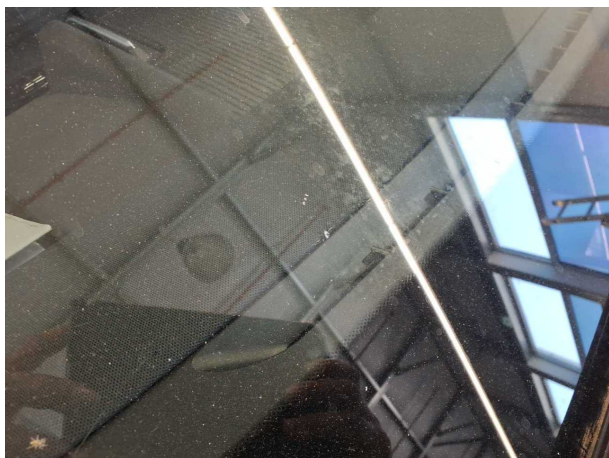
**Beschädigung #8:** Verglasung: Frontscheibe - gebrochen / gerissen - erneuern

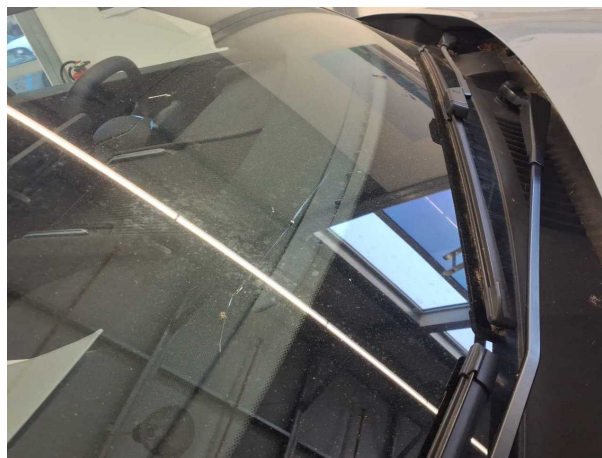
**Beschädigung #8:** Verglasung: Frontscheibe - gebrochen / gerissen - erneuern
