## Zustandsbericht

| Berichtsnummer : | 0000000937336-DE926 | | |

#### Hyundai Ioniq 5 (05.2021->) Dynamiq Elektro

| Erstzulassung / Baujahr: | 29.07.2022 / 2022 | Besichtigungsdatum/-ort: | 10.08.2026 Obere<br>Lichtenplatzer Str. 304,<br>42278 Wuppertal |

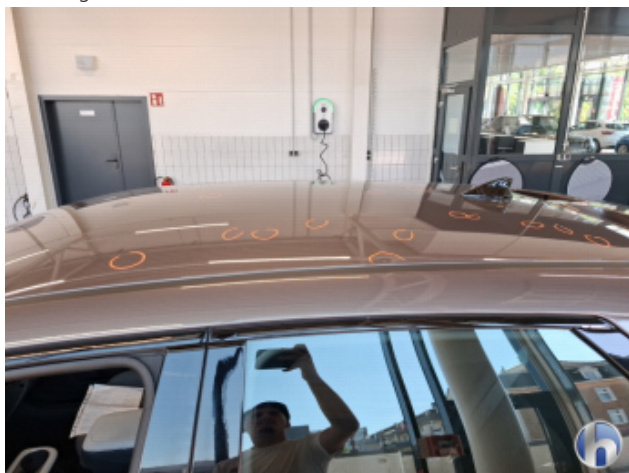
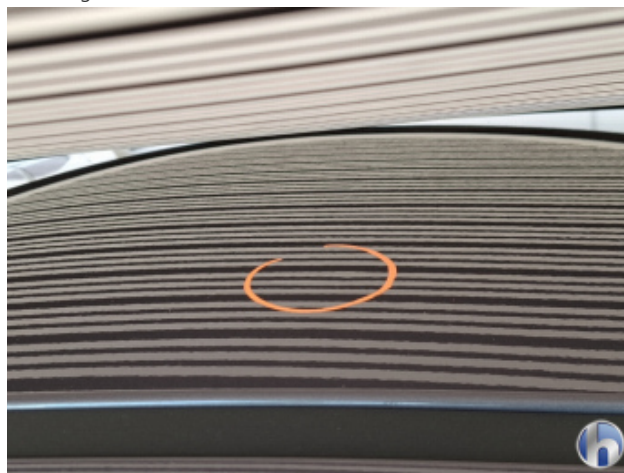
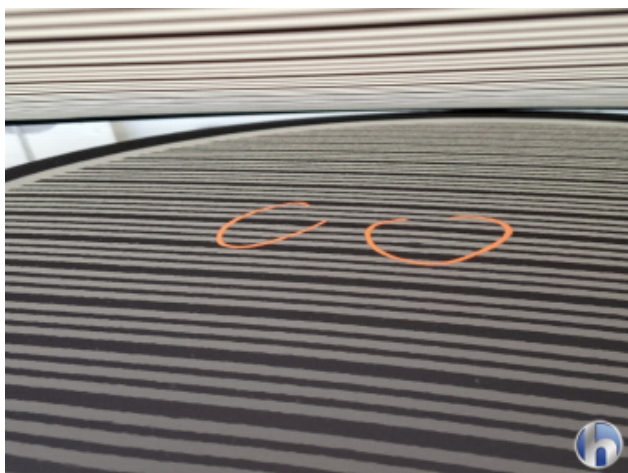
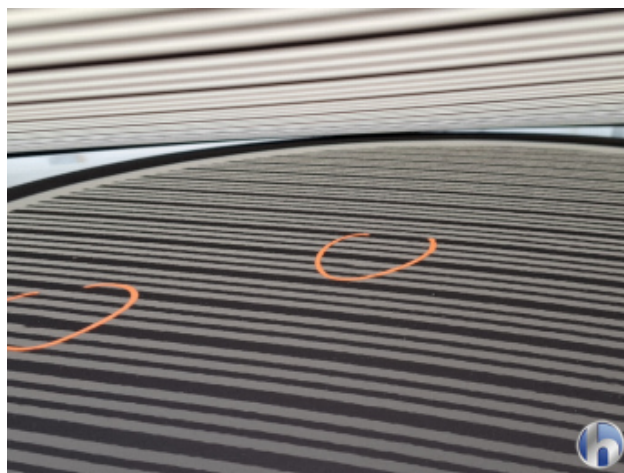
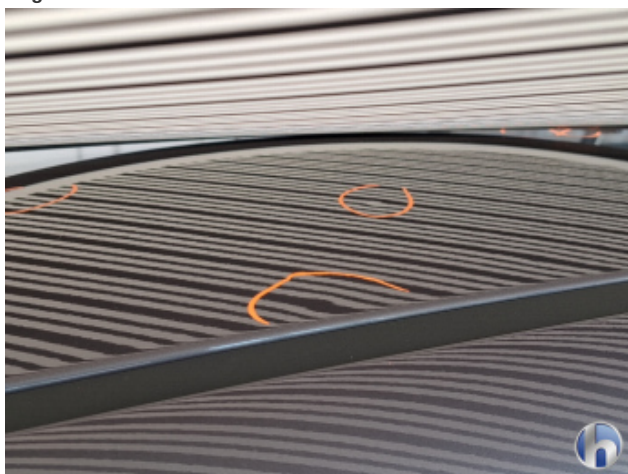
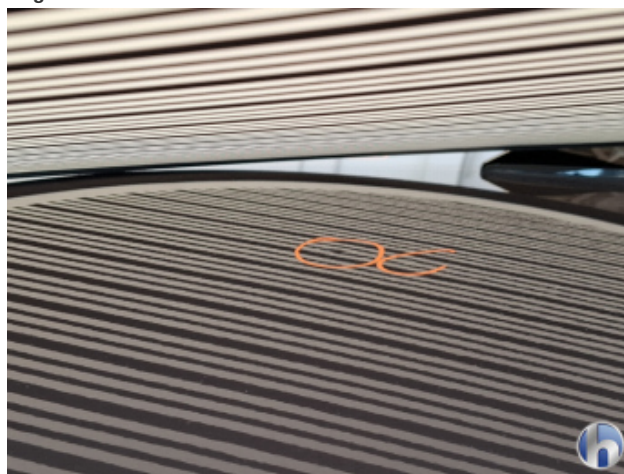
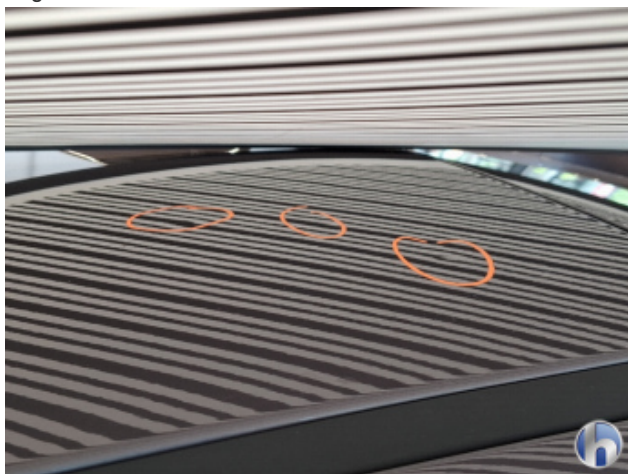
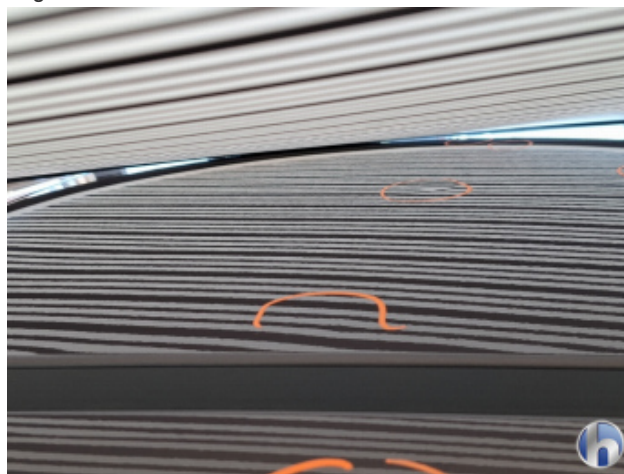
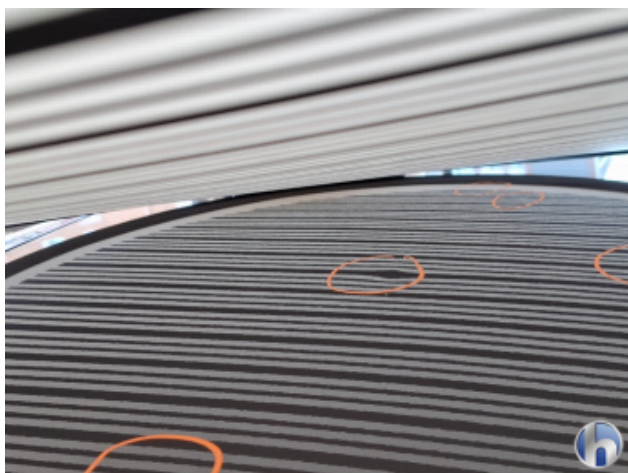
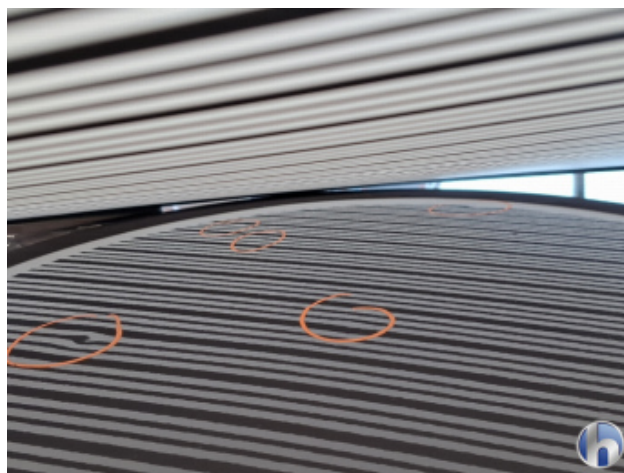
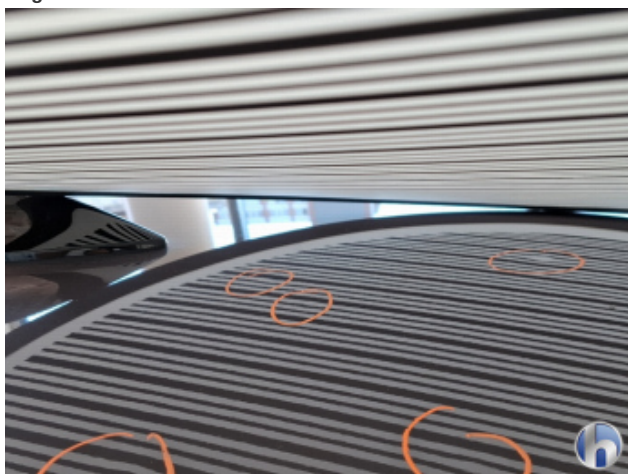
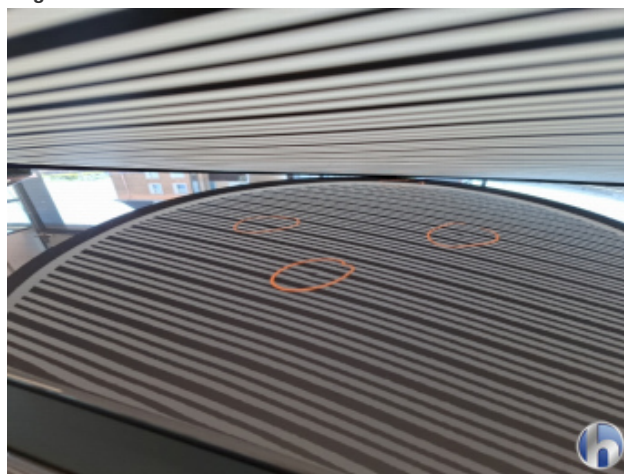
| Schaden | | | |
|---|---|---|---|
| 1. | Dach | Hagelschaden | Sanft Instandsetzen |

1. Dach  
Hagelschaden - Sanft Instandsetzen

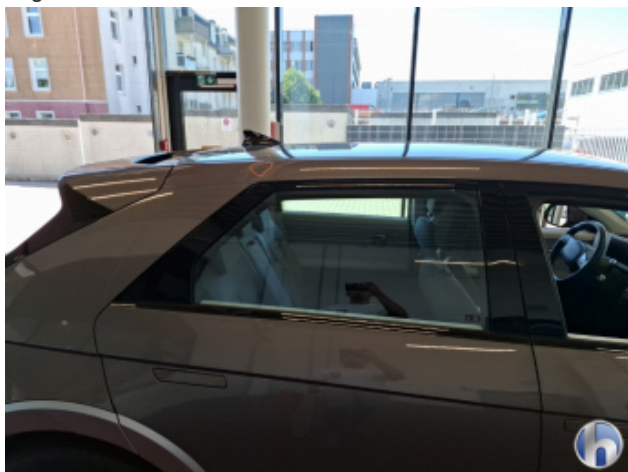
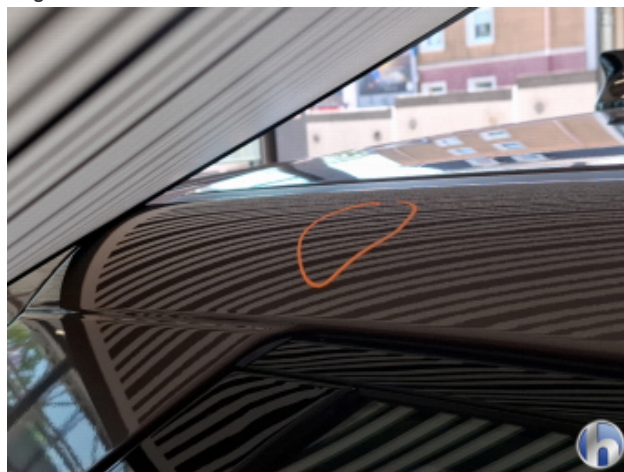
| Schaden | | | |
|---|---|---|---|
| 2. | Dachrahmen - Rechts | 1 Delle | Sanft Instandsetzen |

2. Dachrahmen - Rechts  
1 Delle - Sanft Instandsetzen
