## Angaben zum Fahrzeug

| Fahrgestellnummer | VXKUPHNEKN4129130 | Leistung / Hubraum | 74 kW / 1.199 ccm |

## Zustandsbericht

Besichtigungsdatum: 29.06.2026  
**Protokollnummer: 46266082**  
Erstellt durch: Markus Böttcher  
Besichtigt durch: Baumgartner

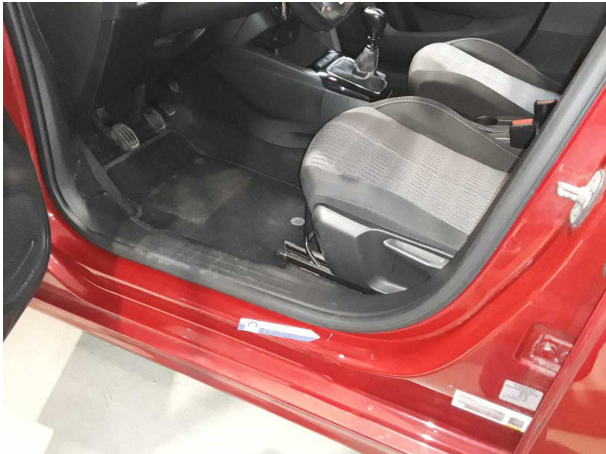
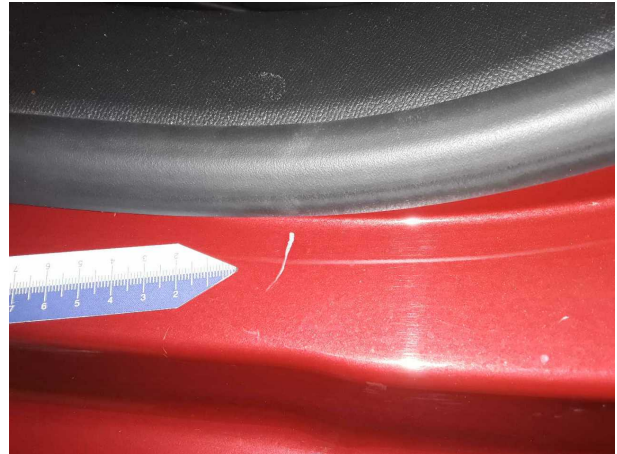
| Nr. | Bauteilgruppe | Beschreibung |
|---|---|---|
| 1 | Schweller links | Einstieg - Kratzer - Smart Repair |

**Beschädigung #1:** Schweller links: Einstieg - Kratzer - Smart Repair

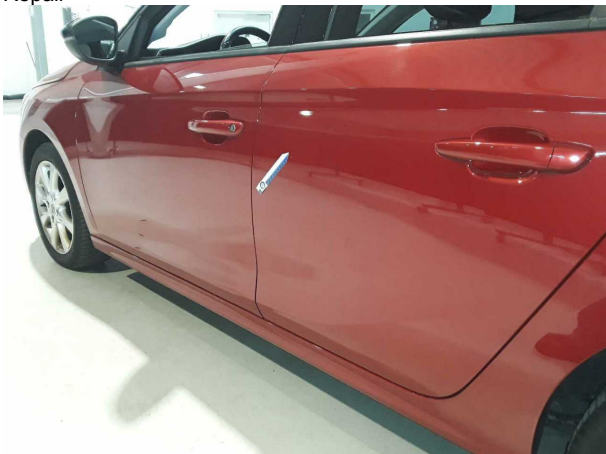
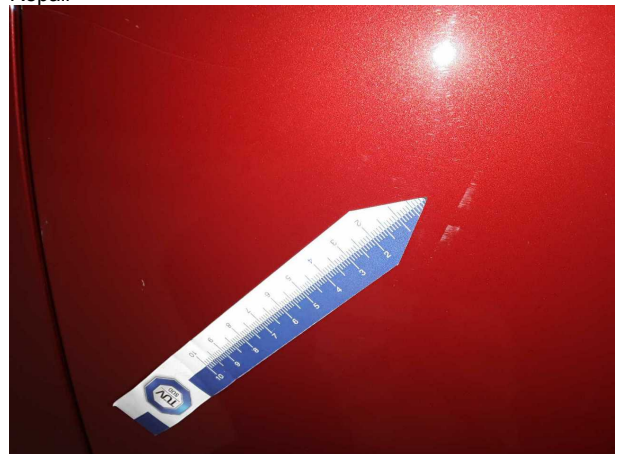
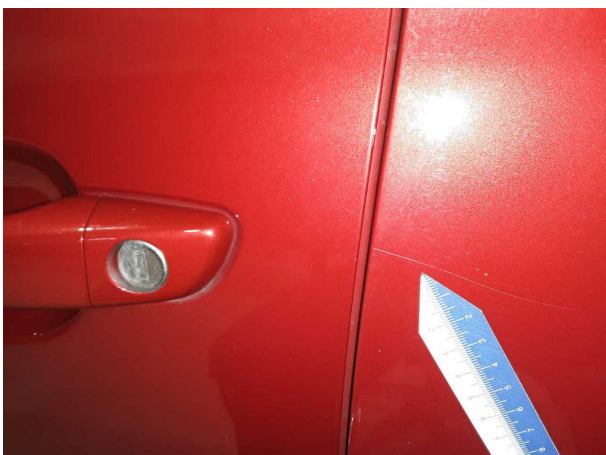
| Nr. | Bauteilgruppe | Beschreibung |
|---|---|---|
| 2 | Tür hinten links | Tür - Kratzer - Smart Repair |

**Beschädigung #2:** Tür hinten links: Tür - Kratzer - Smart Repair

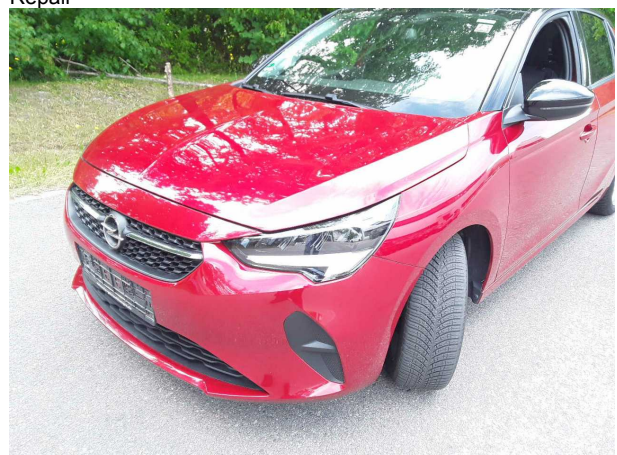
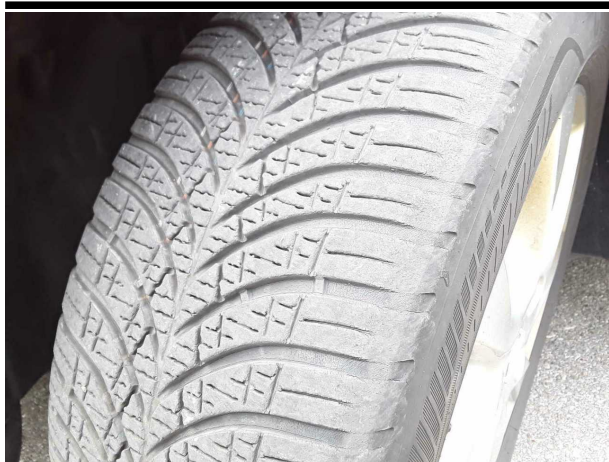
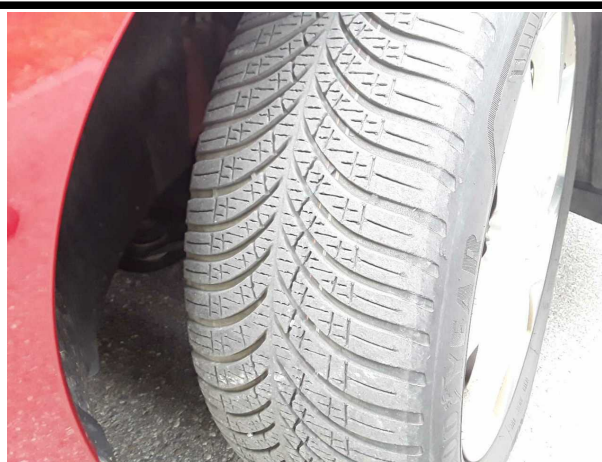
| Nr. | Bauteilgruppe | Beschreibung |
|---|---|---|
| 4 | Rad/Reifen | Reifen vorn (2 x Ganzjahresreifen vorne unter 4 mm Profiltiefe) - entspricht nicht den Leasingvorgaben - erneuern |

| Achse | Reifengröße | Hersteller | Reifentyp | Profiltiefe | Verktgl. | Zul. |
|---|---|---|---|---|---|---|
| 1 | 195/55 R16 91H | Goodyear | Ganzjahresreifen | 3mm - 3mm | n.i.O. | i.O. |

**Beschädigung #4:** Rad/Reifen: Reifen vorn (2 x Ganzjahresreifen vorne unter 4 mm Profiltiefe) - entspricht nic...

**Beschädigung #4:** Rad/Reifen: Reifen vorn (2 x Ganzjahresreifen vorne unter 4 mm Profiltiefe) - entspricht nicht den Leasingvorgab...

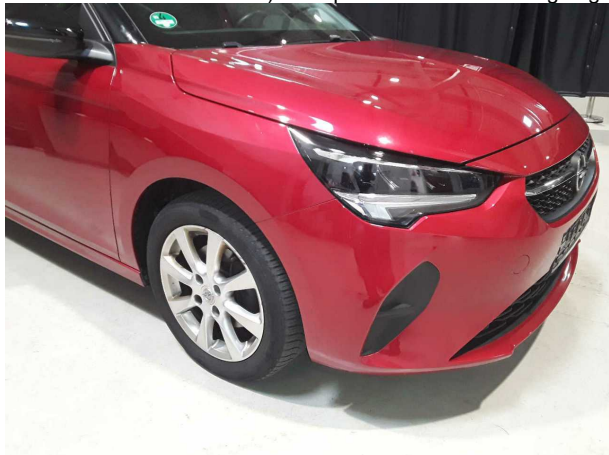
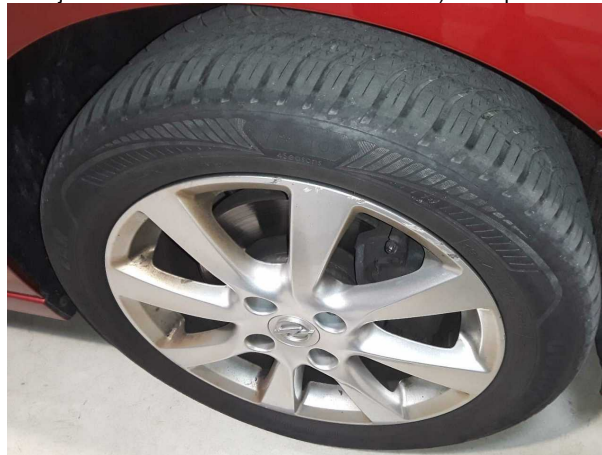
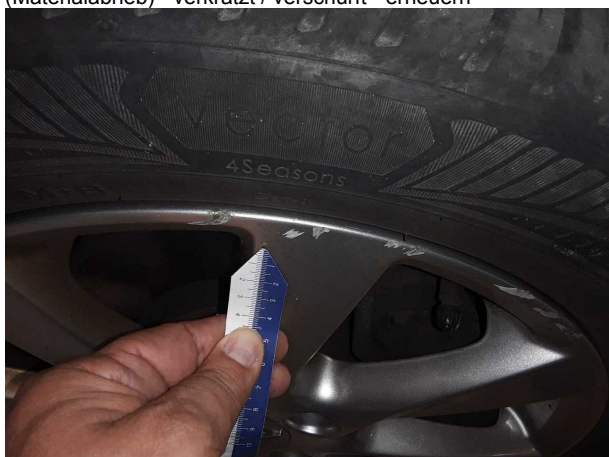
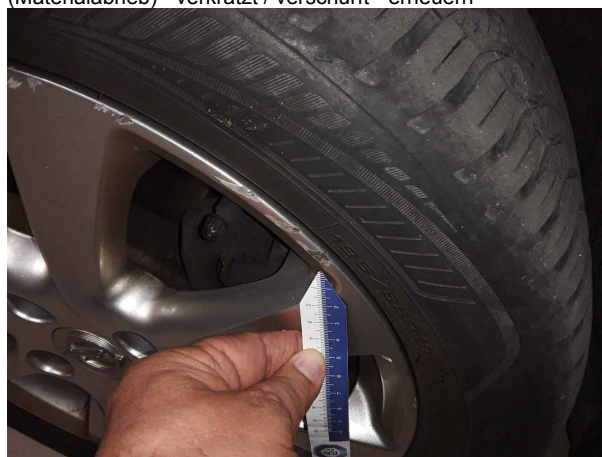
| Nr. | Bauteilgruppe | Beschreibung |
|---|---|---|
| 5 | Rad/Reifen | Leichtmetallfelge vorn rechts (Materialabrieb) - verkratzt / verschürft - erneuern |

**Beschädigung #5:** Rad/Reifen: Leichtmetallfelge vorn rechts (Materialabrieb) - verkratzt / verschürft - erneuern

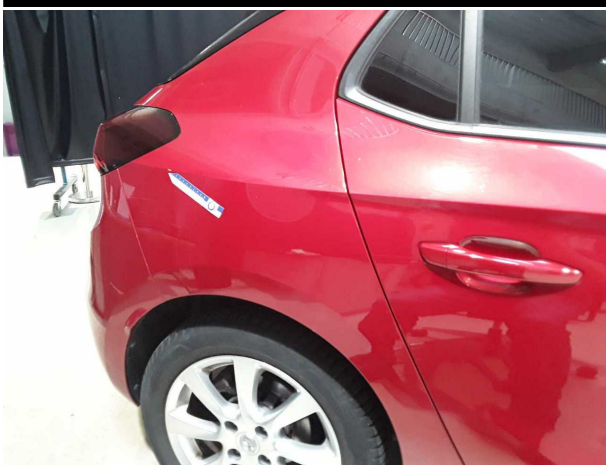
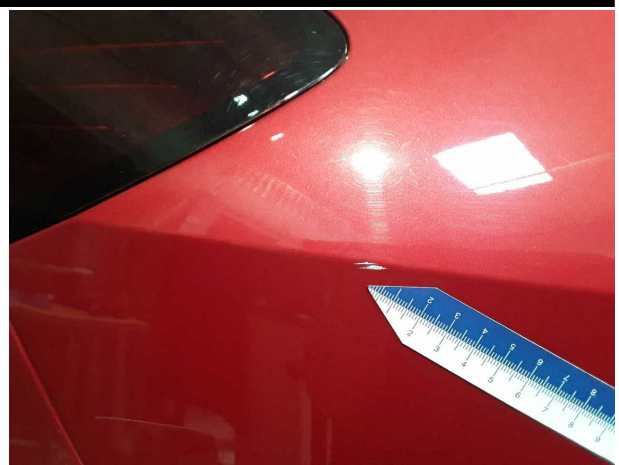
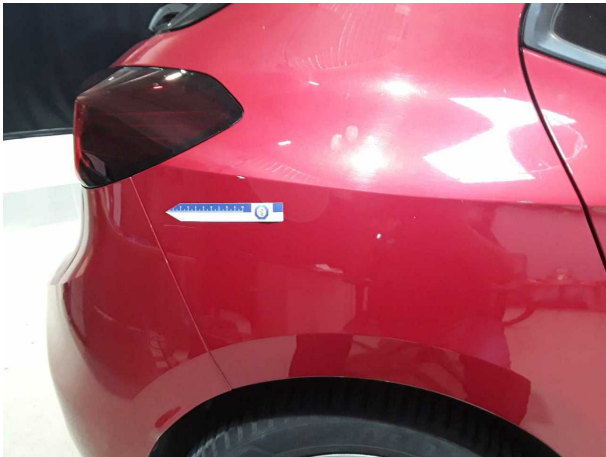
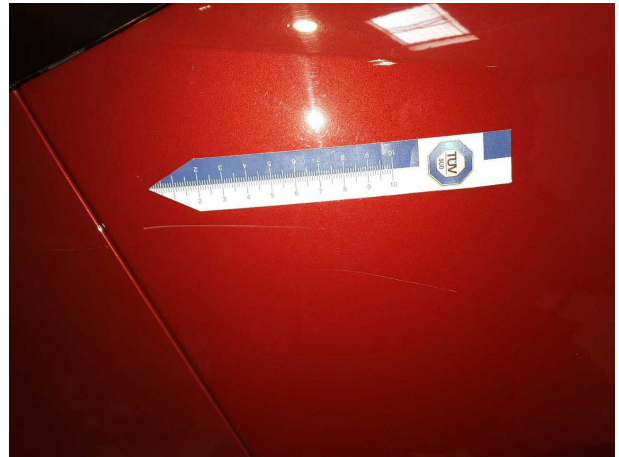
| Nr. | Bauteilgruppe | Beschreibung |
|---|---|---|
| 6 | Seitenwand rechts | Seitenwand - Kratzer - lackieren |

**Beschädigung #6:** Seitenwand rechts: Seitenwand - Kratzer - lackieren

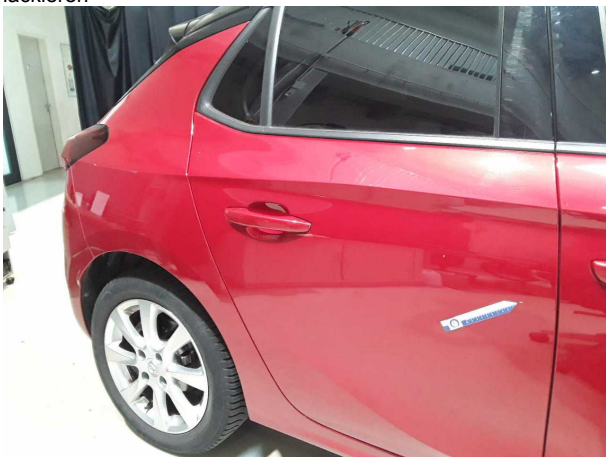
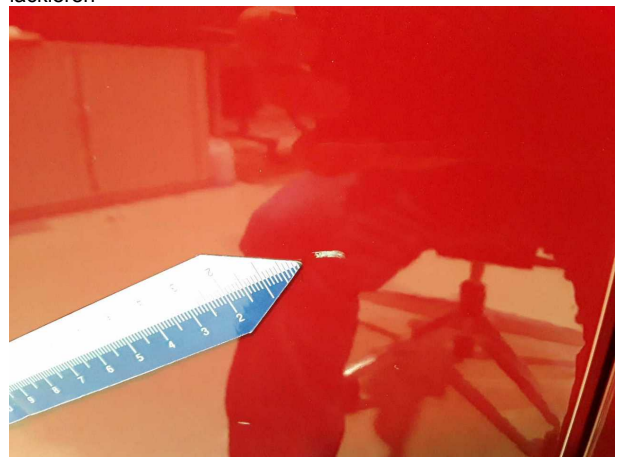
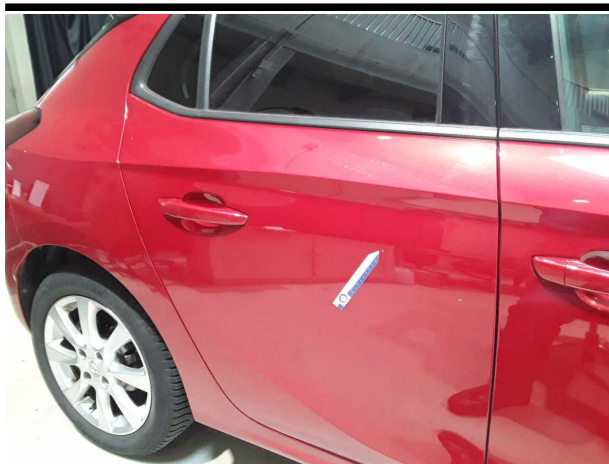
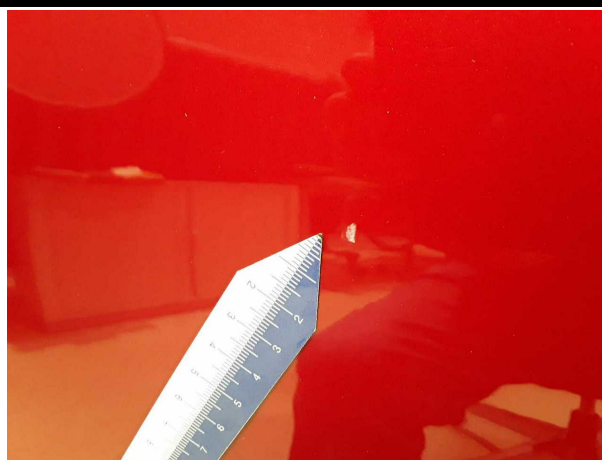
| Nr. | Bauteilgruppe | Beschreibung |
|---|---|---|
| 7 | Tür hinten rechts | Tür - Kratzer - lackieren |

**Beschädigung #7:** Tür hinten rechts: Tür - Kratzer - lackieren

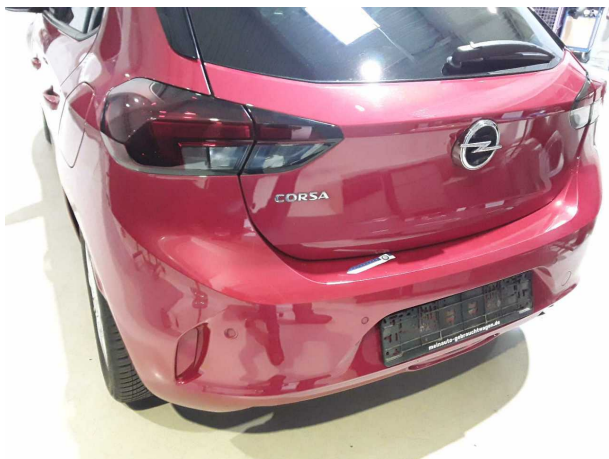
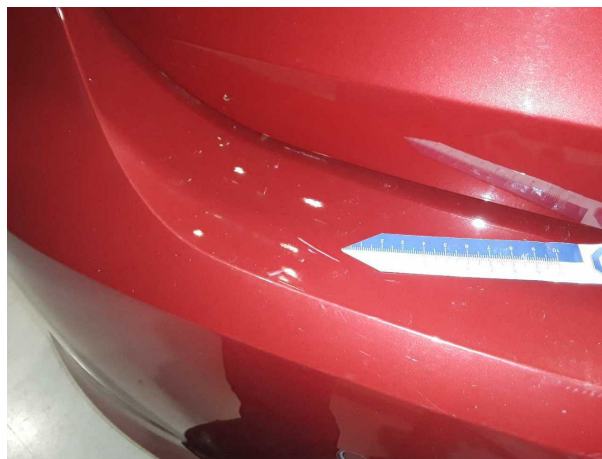
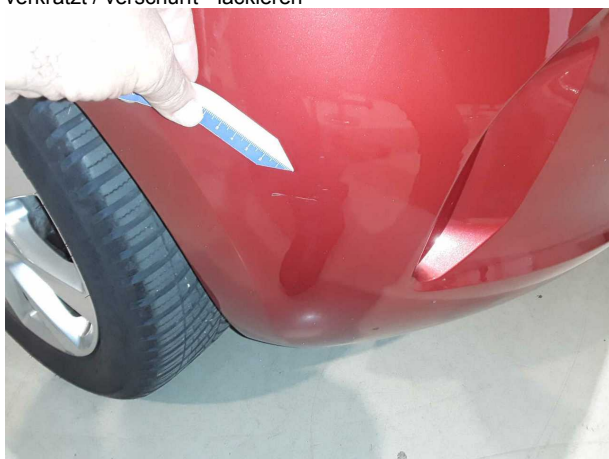
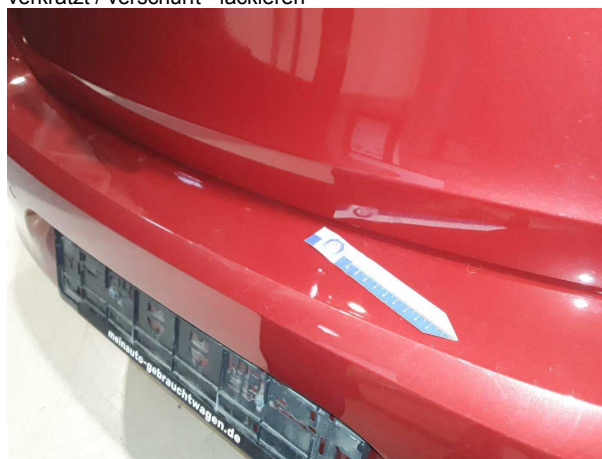
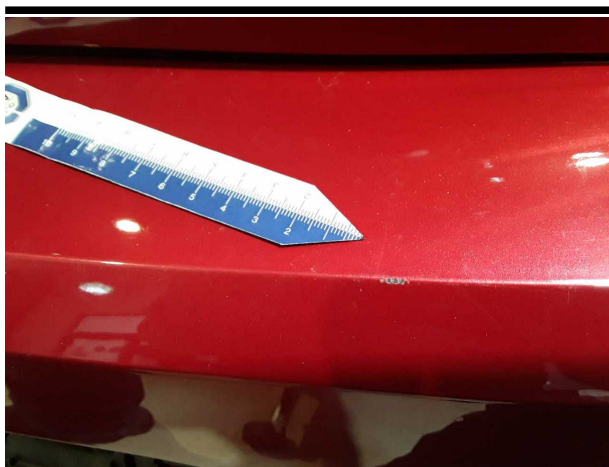
| Nr. | Bauteilgruppe | Beschreibung |
|---|---|---|
| 8 | Stoßfänger hinten | Stoßfänger hinten - verkratzt / verschürft - lackieren |

**Beschädigung #8:** Stossfänger hinten: Stossfänger hinten - verkratzt / verschürft - lackieren

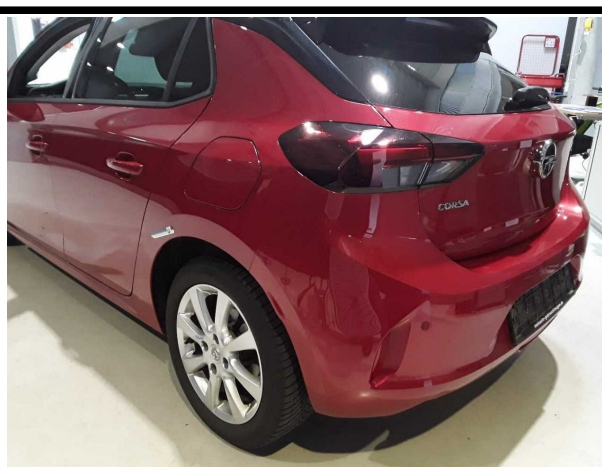
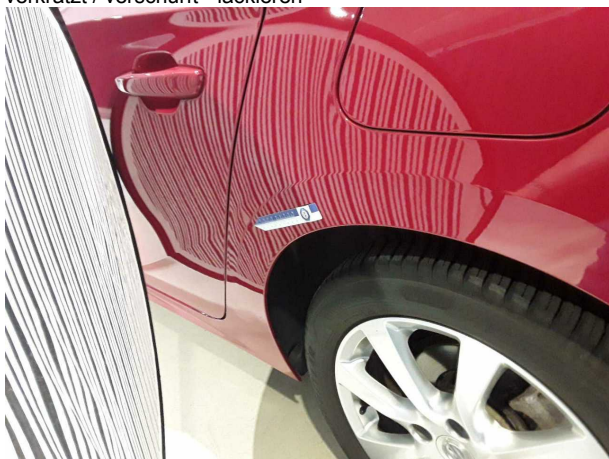
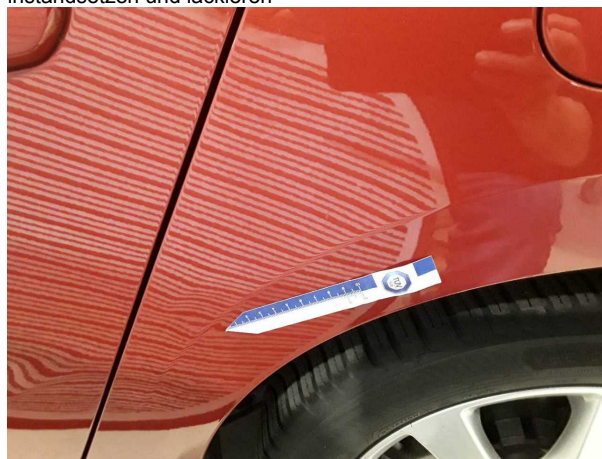
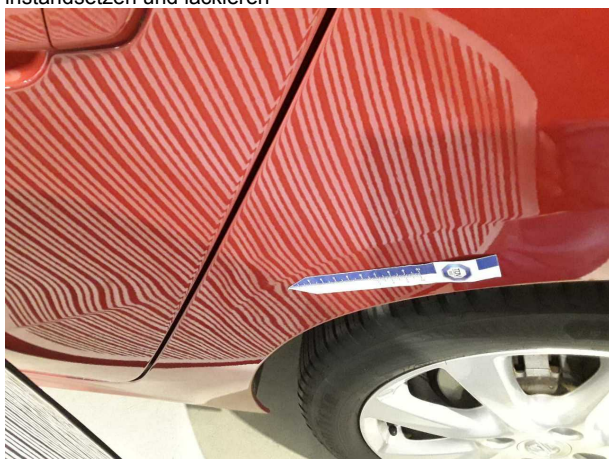
| Nr. | Bauteilgruppe | Beschreibung |
|---|---|---|
| 9 | Seitenwand links | Seitenwand - Delle(n) - instandsetzen und lackieren |

**Beschädigung #9:** Seitenwand links: Seitenwand - Delle(n) - instandsetzen und lackieren

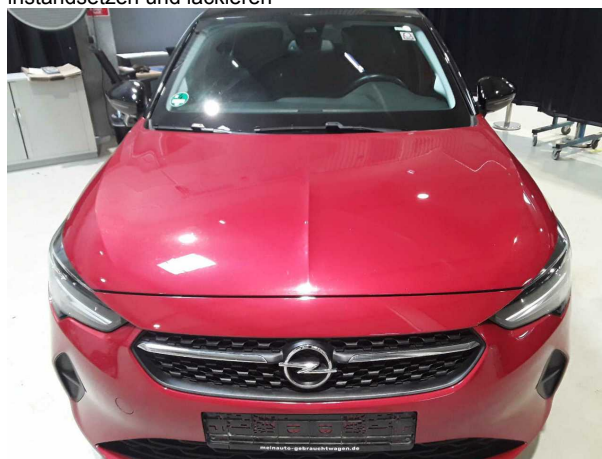
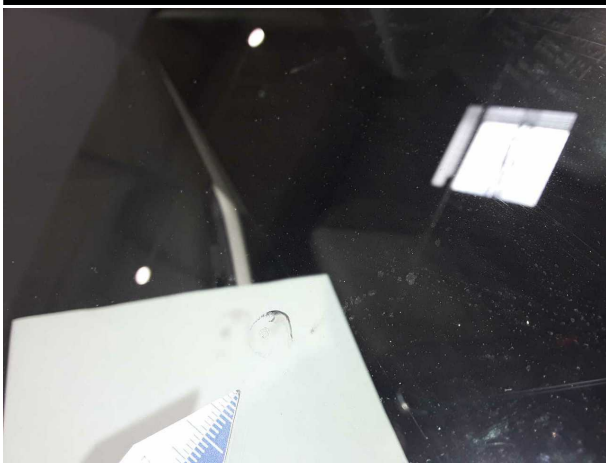
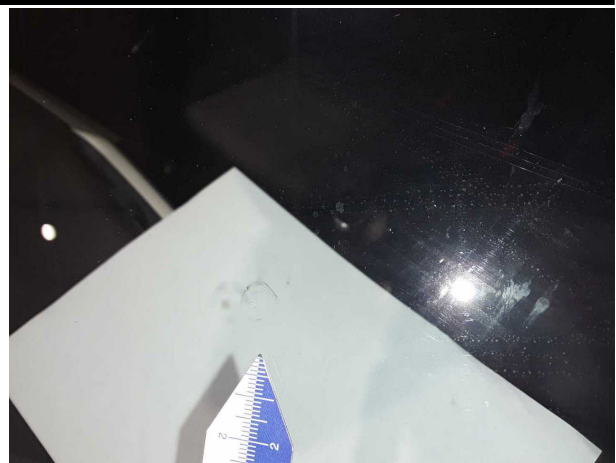
| Nr. | Bauteilgruppe | Beschreibung |
|---|---|---|
| 10 | Verglasung | Frontscheibe - Steinschlag - erneuern |

**Beschädigung #10:** Verglasung: Frontscheibe - Steinschlag - erneuern
