Operator		Inspection condition	sufficient
License number		Mileage (Read)	105,537 km
Manufacturer	Opel	Next maintenance in	85 %
Type / Model	ASTRA SPORTS TOURER+	Main inspection (Report on hand)	04/2027
Vehicle Identification number	W0VBE8ES0N8040581	Power / Engine displacement	96 kW / 1,199 ccm
First registration	7 Apr 2022	Upholstery/Colour	/
Last maintenance	04/2025, 80,900 km	Paintwork	
Fuel type	Petrol	Gearbox	Manual

Zustandsbericht

Inspection date: 24 Jun 2026
Protocol number: 46131396
Delivery date: 24 Jun 2026

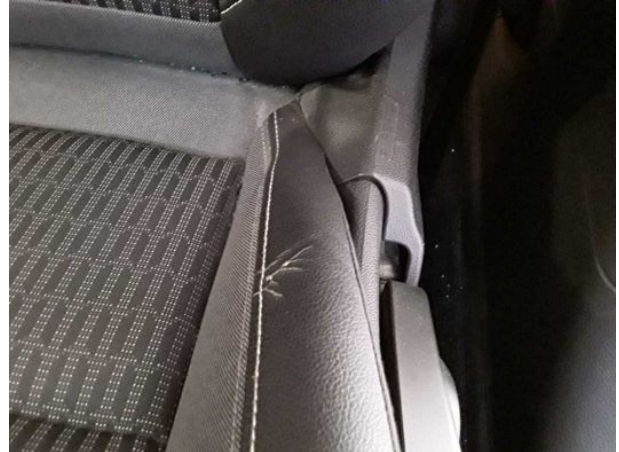
Damage #2: Seat - front: Seat cover - left side - Porous / cracked - Loss in value

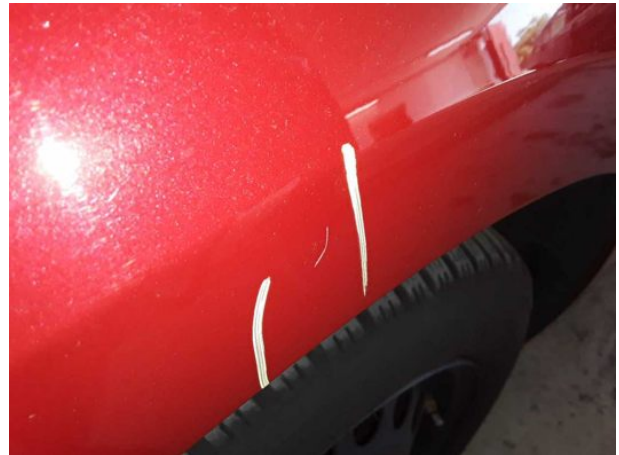
Damage #3: Mudguard - left side: Mudguard - left side - Scratched - Smart repair

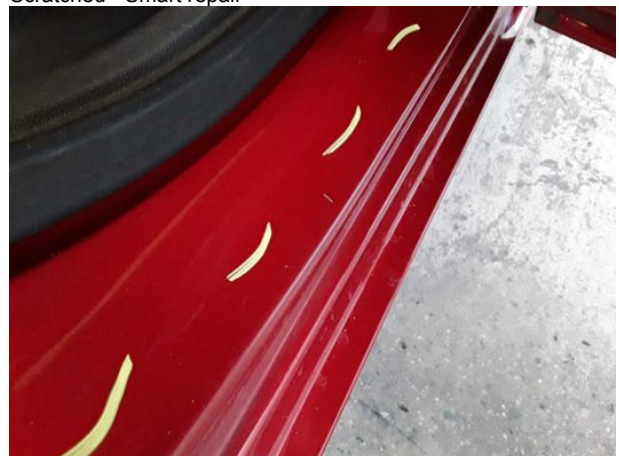
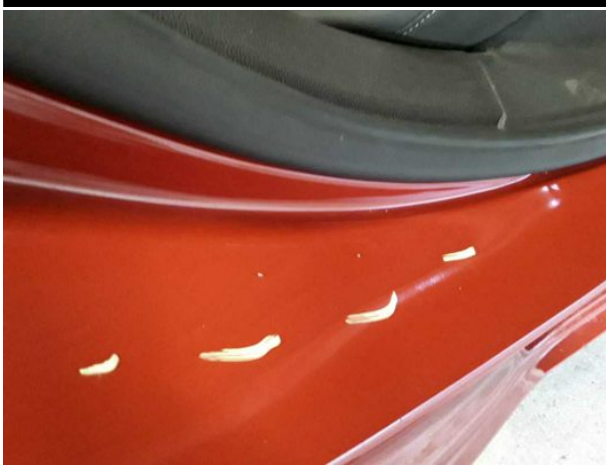
Damage #4: Side panel - rear right side: Sill - Scratched - Smart repair

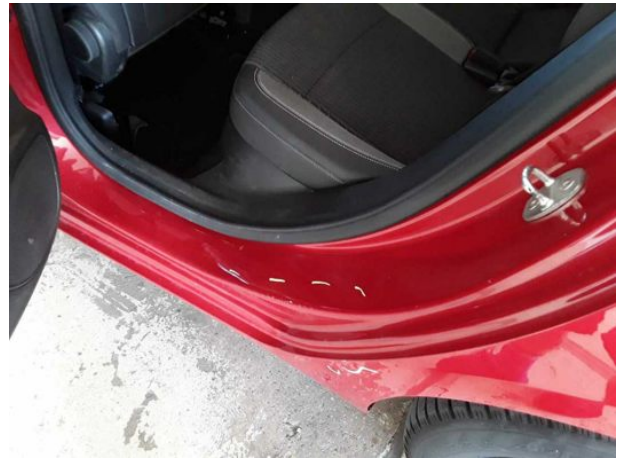
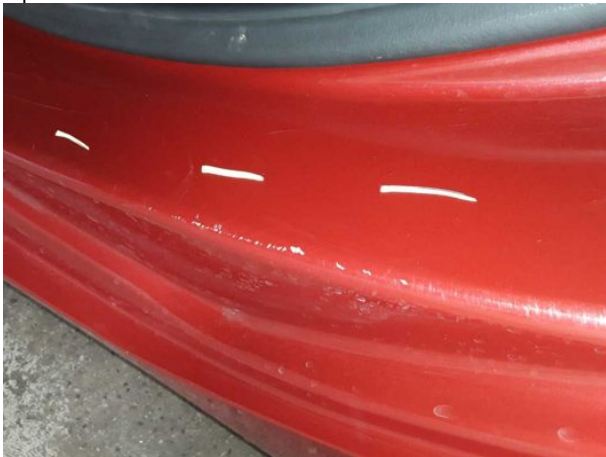
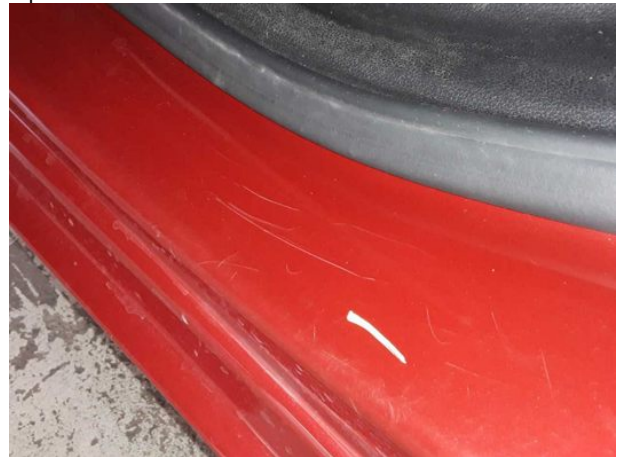
Damage #5: Side panel - rear left side: Sill - Scratched - Smart repair

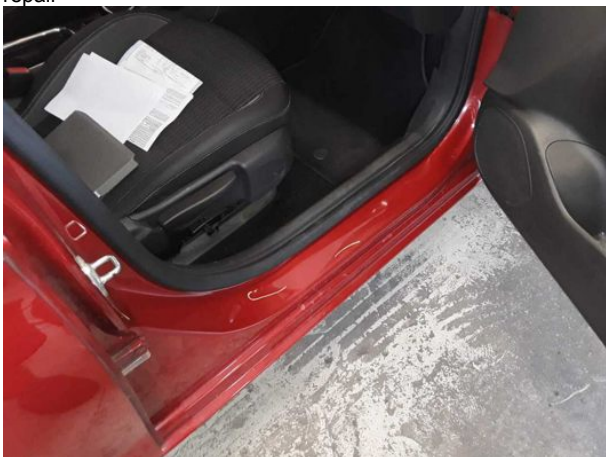
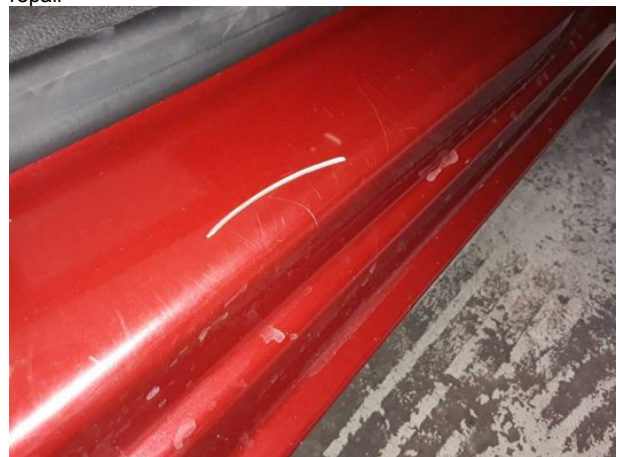
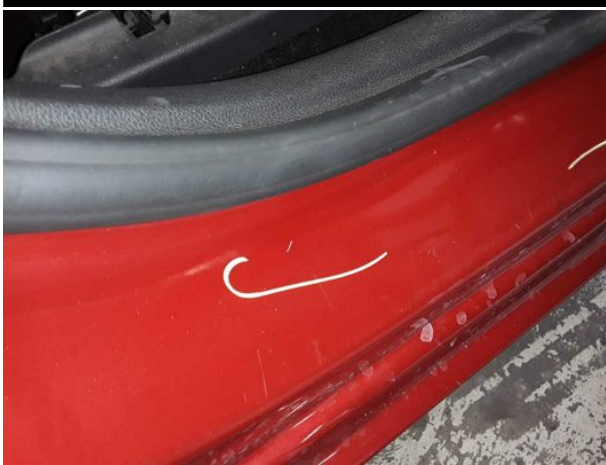
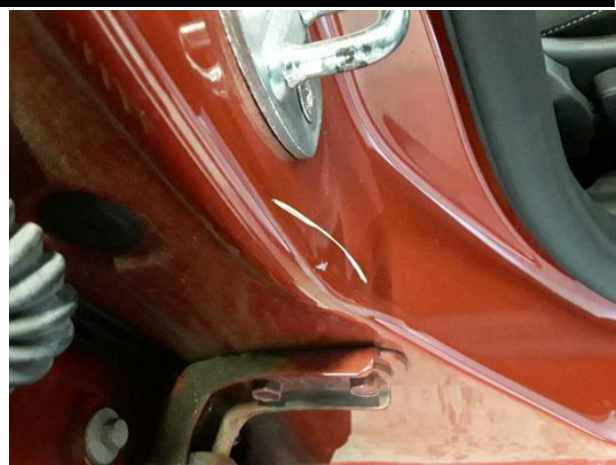
Damage #6: Sill - right side: Sill - Scratched - Clean

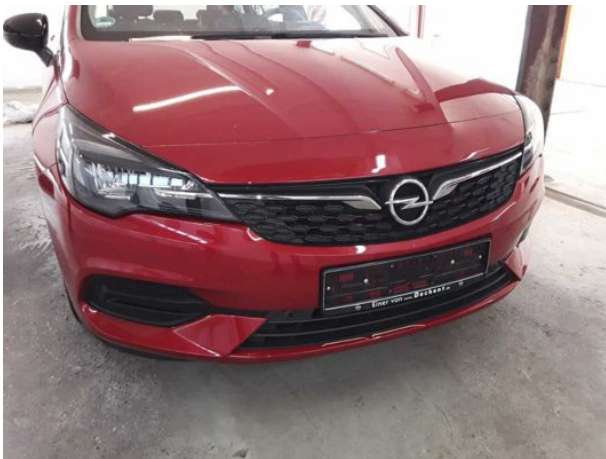
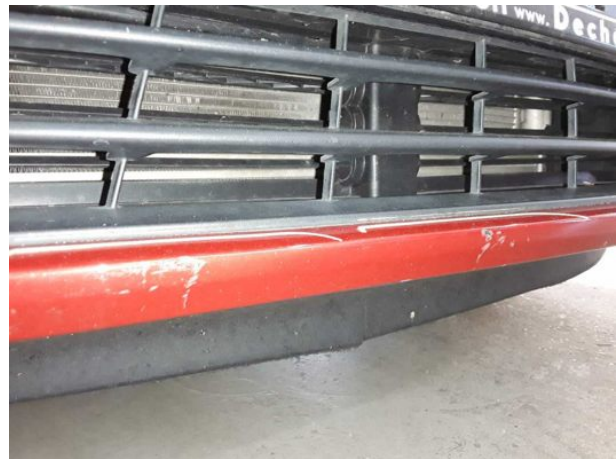
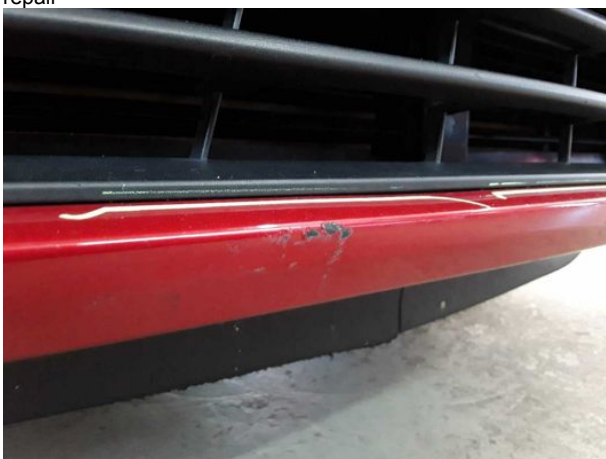
Damage #7: Front bumper: Front bumper - Scratched - Smart repair

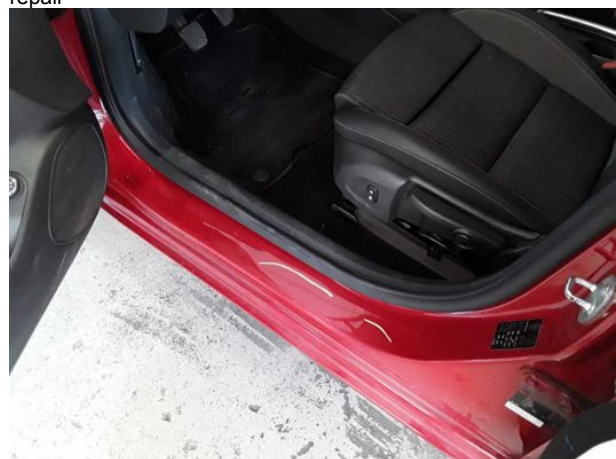
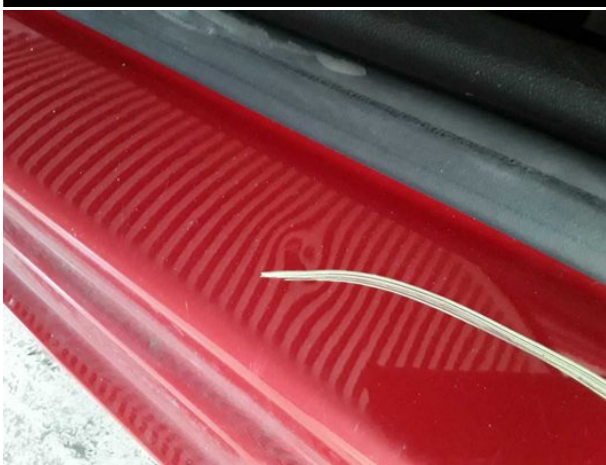
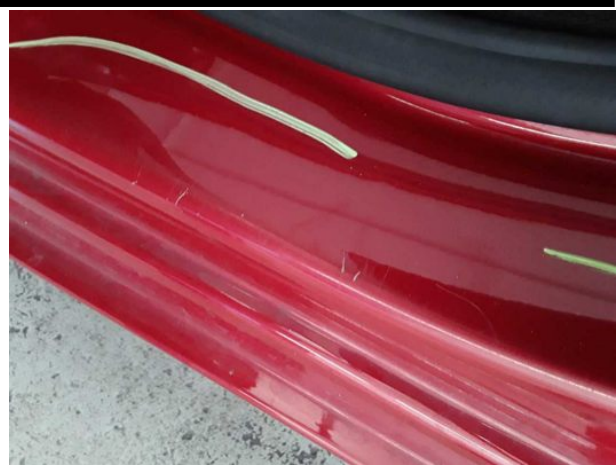
Damage #8: Sill - left side: Sill - Dent / paintcoat damage - Smart repair

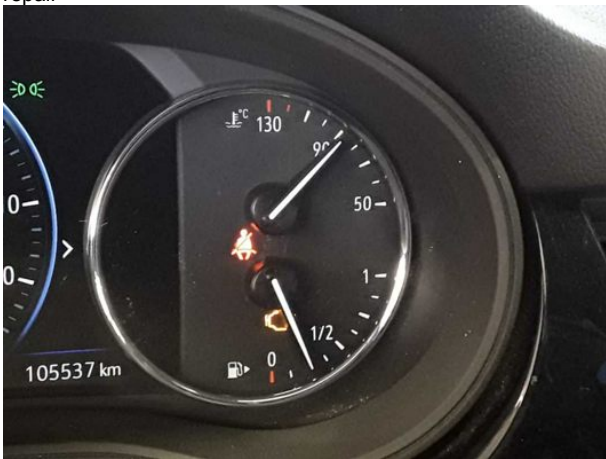
Damage #9: Instrument panel: Indicator light (Motorkontrollleuchte leuchtet) - Specify findings - Perform diagnosis

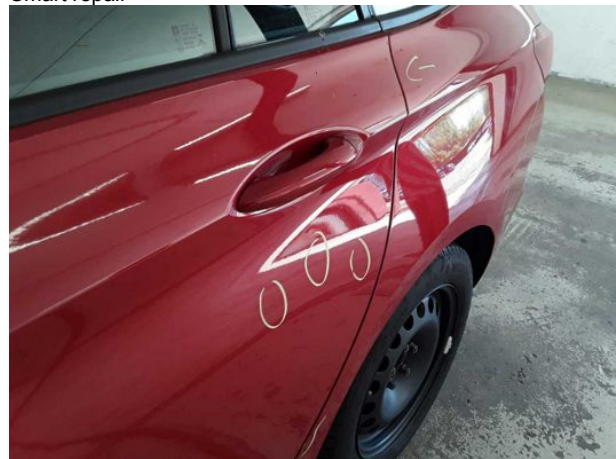
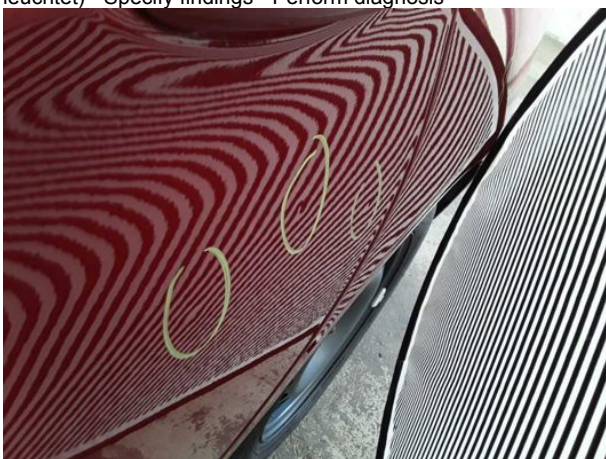
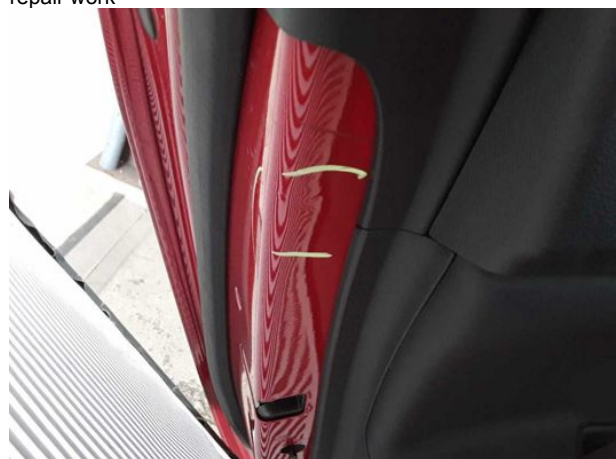
Damage #10: Door - rear left side: Door - dent(s) - Smooth repair work

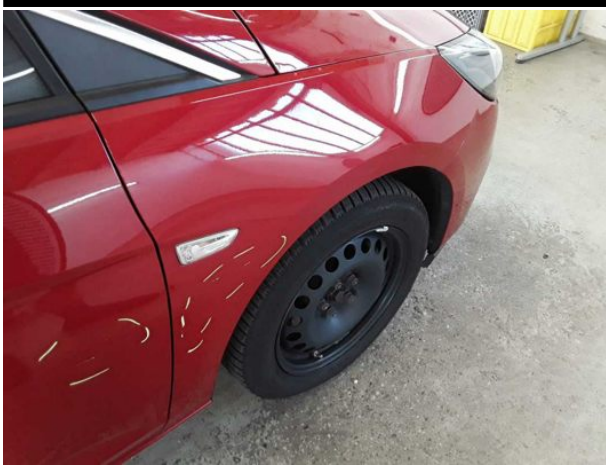
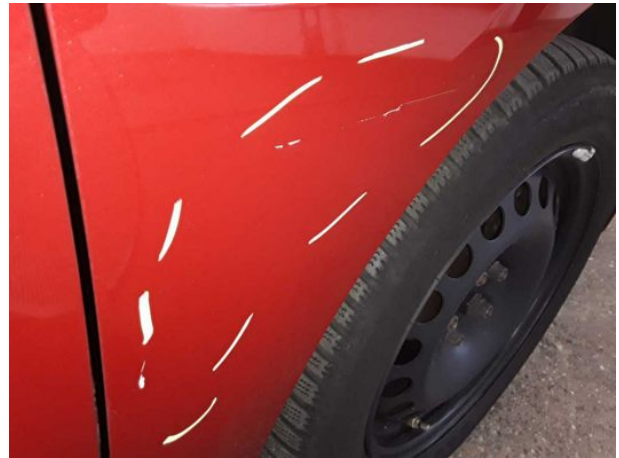
Damage #11: Mudguard - right side: Mudguard - right side - Scratched - Repair and paint

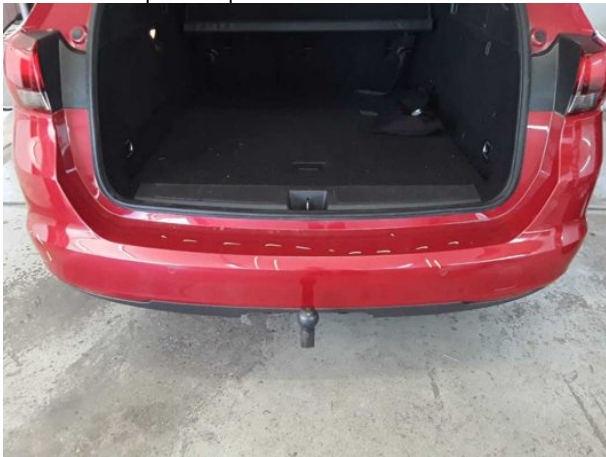
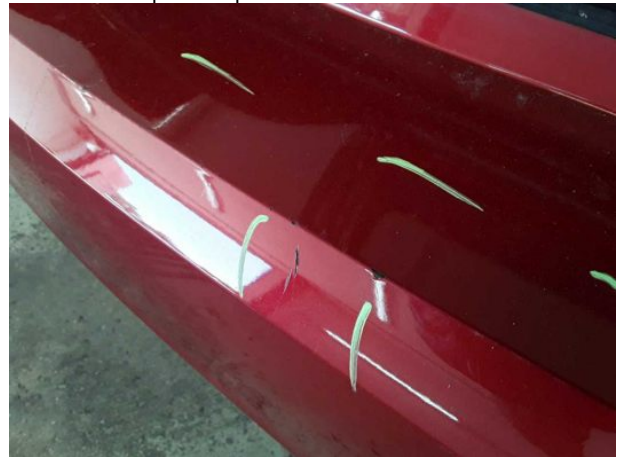
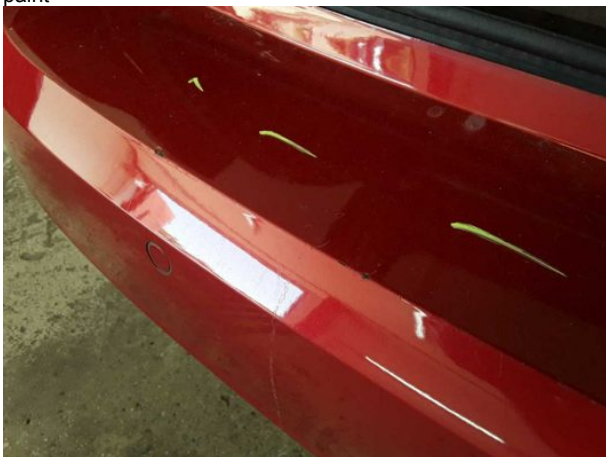
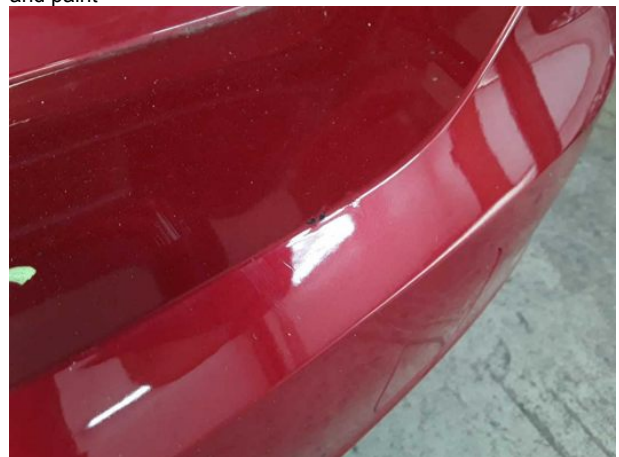
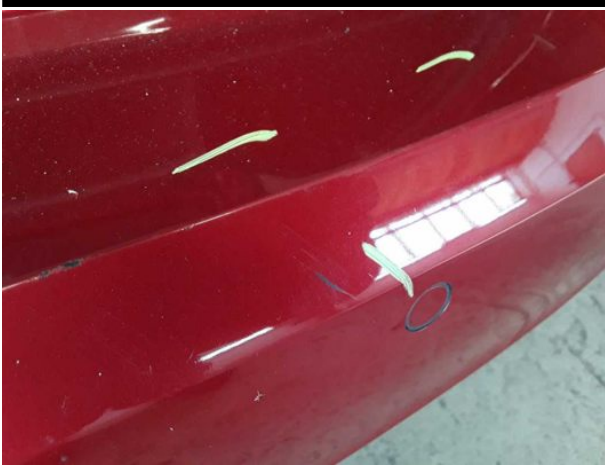
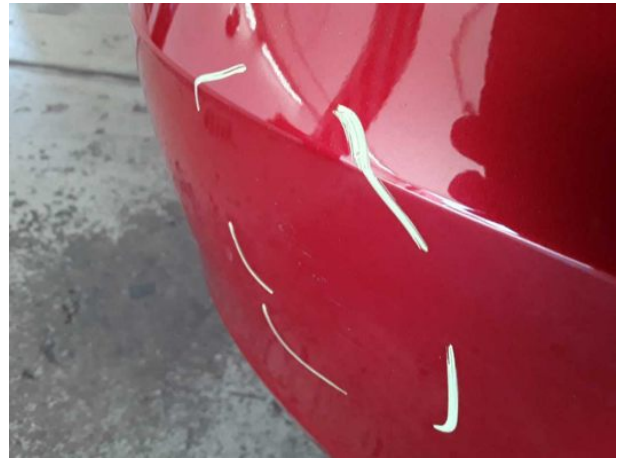
Damage #12: Rear bumper: Rear bumper - Scratched - Repair and paint

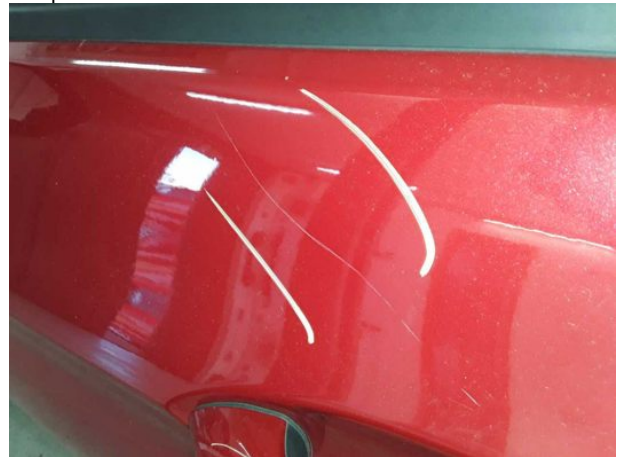
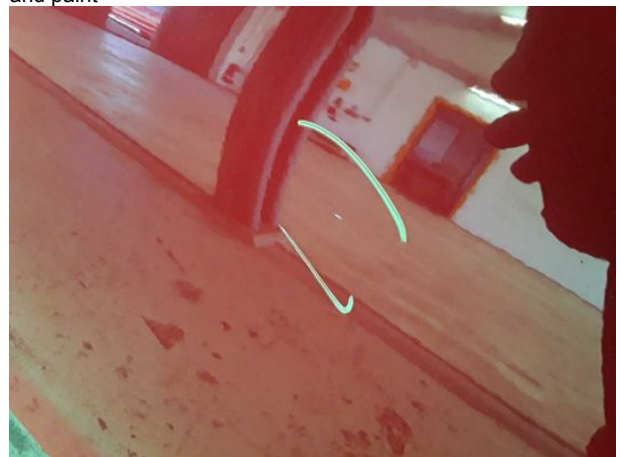
Damage #13: Door - front left side: Door - Scratched - Repair and paint
