# BMW

BMW 5 TOURING (G61)(2024->) 520 D XDRIVE M SPORT MILD-HYBRID 145 KW (MOTOR 2,0 LTR. - 145 KW DIESEL) 5-TÜRIG

VIN: WBA21GW070CV09438

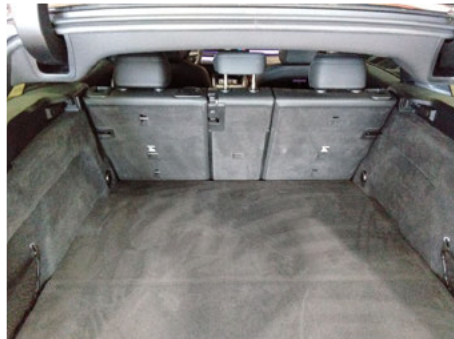
Laderaumabdeckung / - / Fehlt

#	Element	Defekt	Korrektur
001	Laderaumabdeckung / -	Fehlt	Ersetzen

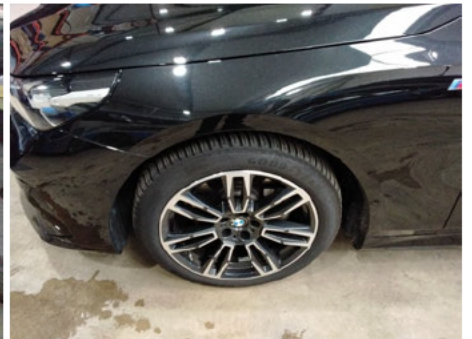
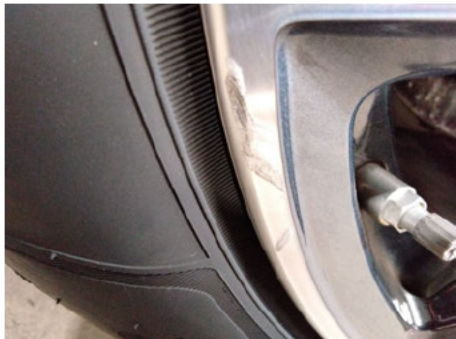
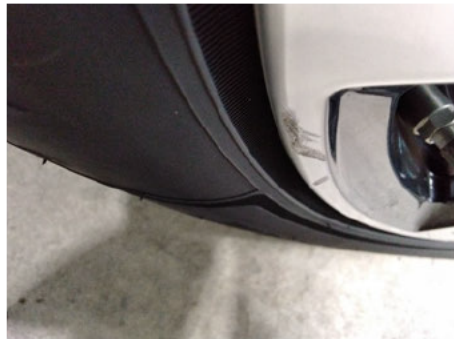
Felge / Vorne Links / Kratzer

002	Felge / Vorne Links Material : Aluminium / Felgen-/Reifendurchmesser : 19 " / Oberfläche : Glanzgedreht	Kratzer	Ersetzen

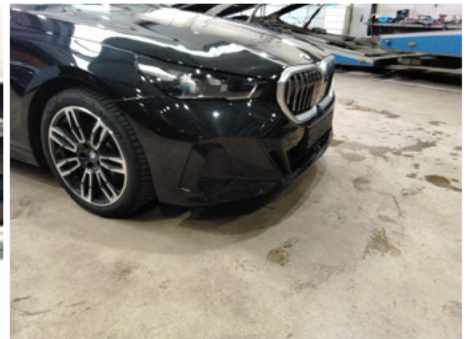
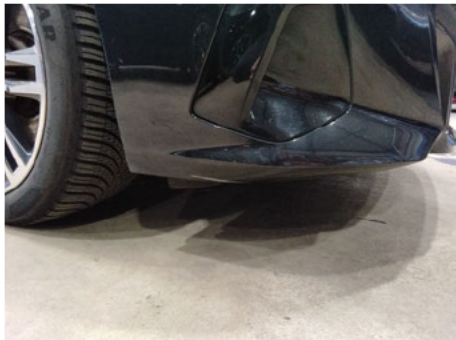
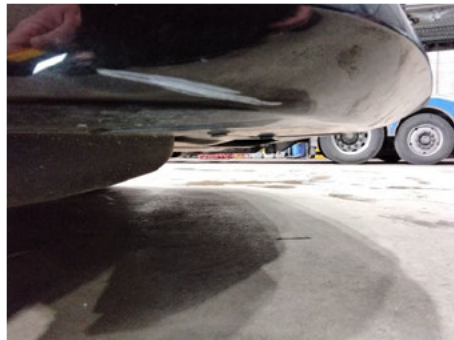
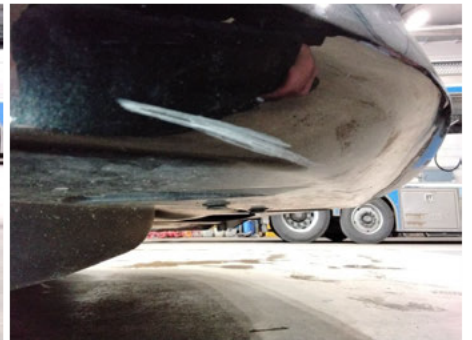
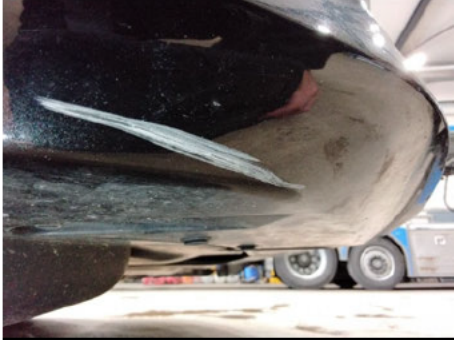
Stoßfänger / Vorne / Kratzer

003	Stoßfänger / Vorne	Kratzer	Lackieren

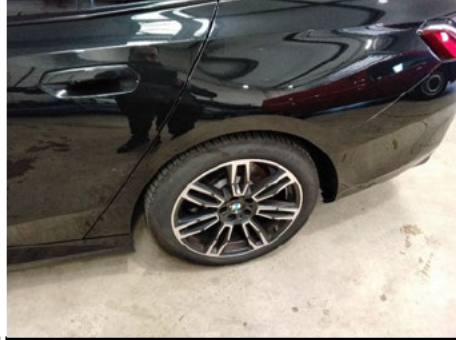
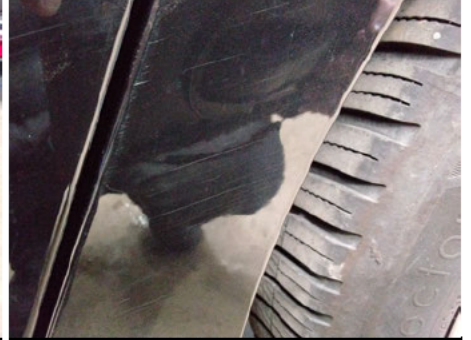
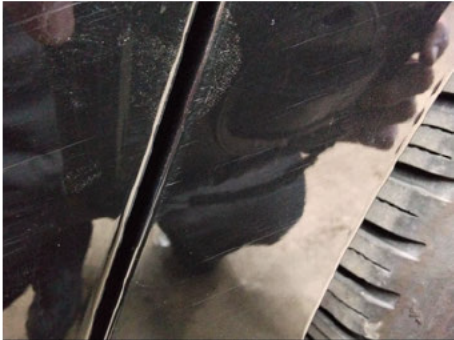
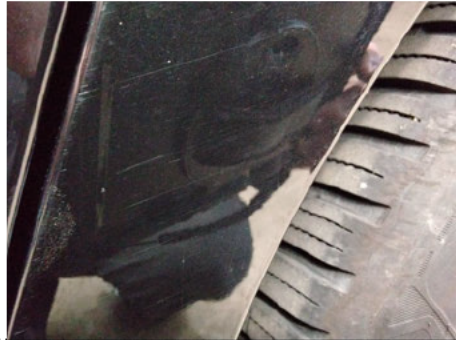
Kotflügel / Hinten Links / Kratzer

004 Kotflügel / Hinten Links	Kratzer	Kratzer	Lackieren

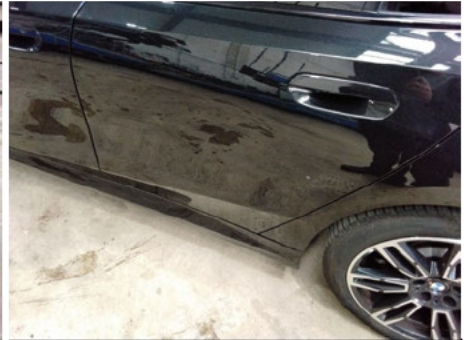
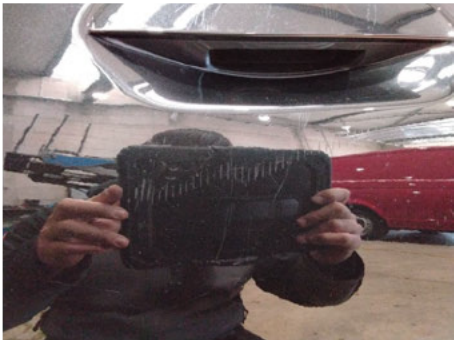
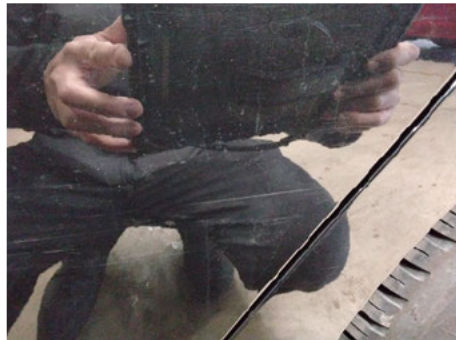
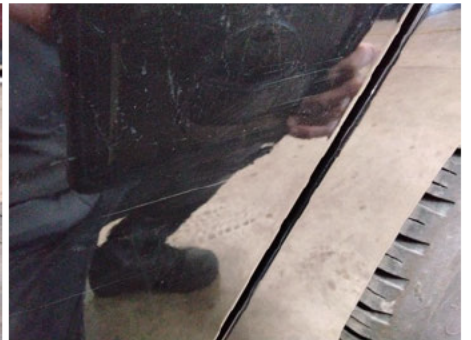
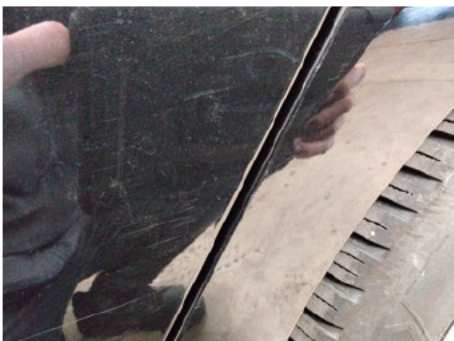
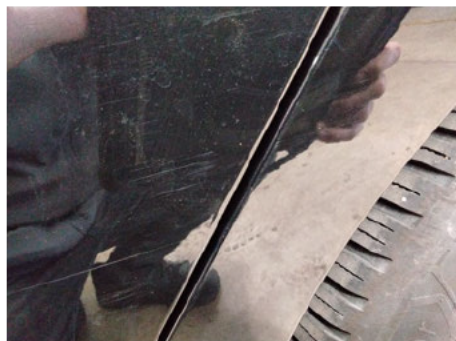
Tür / Hinten Links / Kratzer

005 Tür / Hinten Links	Kratzer	Kratzer	Lackieren
