## Zustandsbericht

| Kunde : | Allane SE HCBE | Amtl. Kennzeichen : | FR-D 5550E |
| Berichtsnummer : | 0000000925705-DE968 | | |

#### Polestar 2 (05.2020->) Long Range Single

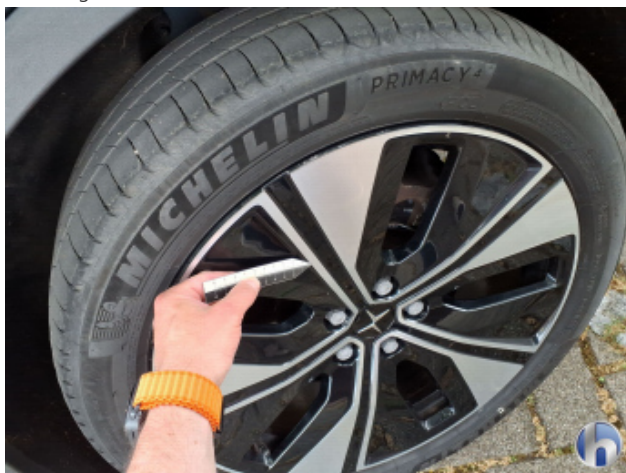
| Schaden | | | |
|---|---|---|--|
| 1. Felge Hinten - Links | Gebrauchsspuren | Ohne Reparatur | |

1. Felge Hinten - Links  
Gebrauchsspuren - Ohne Reparatur

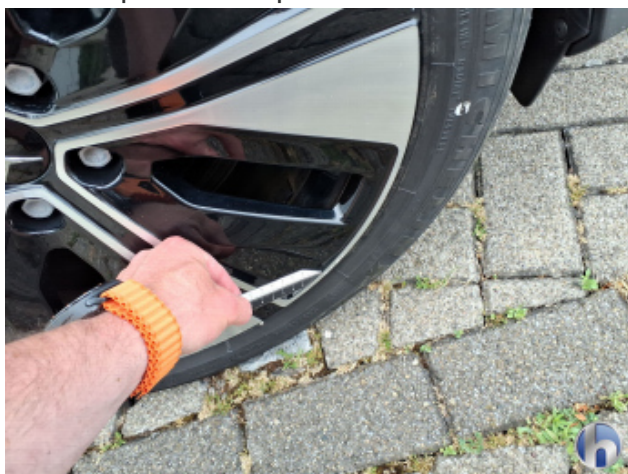
2. Felge Vorne - Rechts  
Gebrauchsspuren - Ohne Reparatur

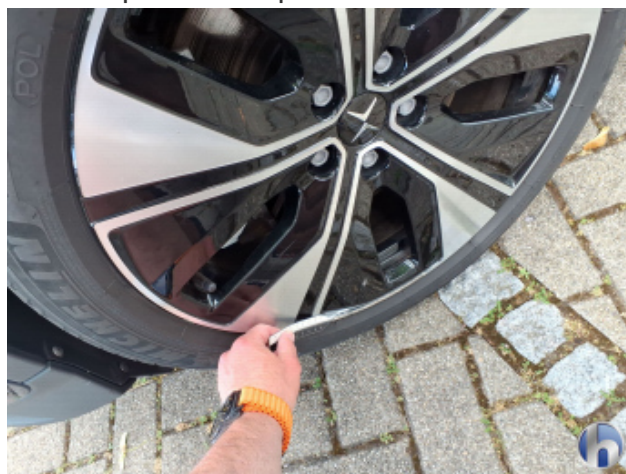
| Schaden | | | |
|---|---|---|--|
| 3. Felge Vorne - Links | Beschädigt | Smart Repair | |

3. Felge Vorne - Links  
Beschädigt - Smart Repair

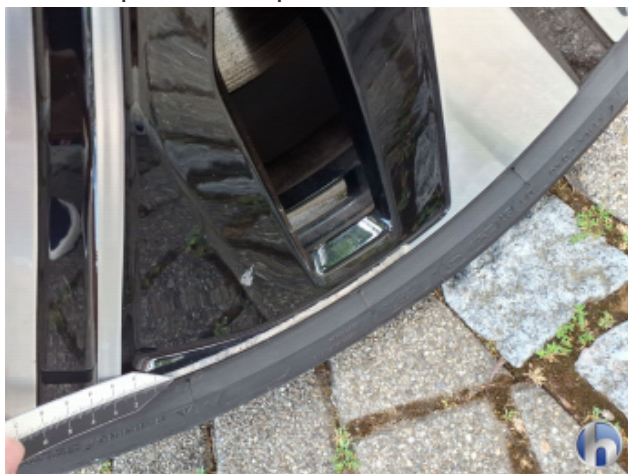
3. Felge Vorne - Links  
Beschädigt - Smart Repair

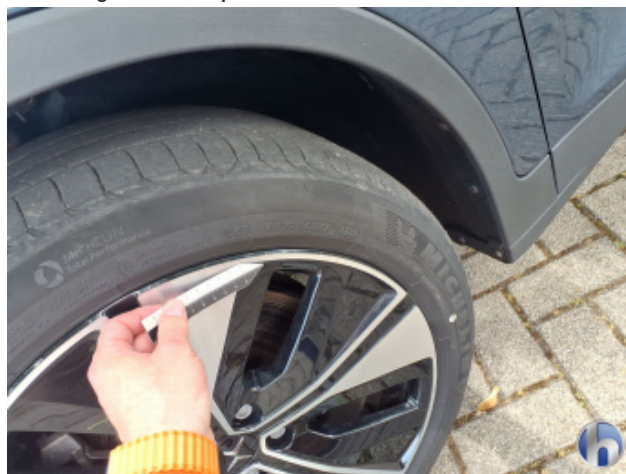
3. Felge Vorne - Links  
Beschädigt - Smart Repair

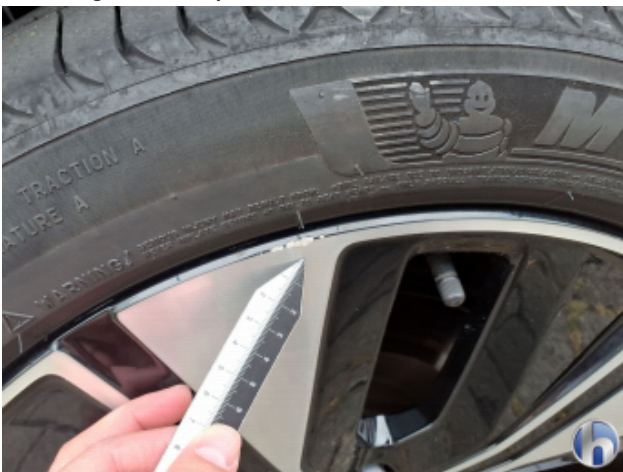
4. Felge Hinten - Rechts  
**Kratzer - Smart Repair**

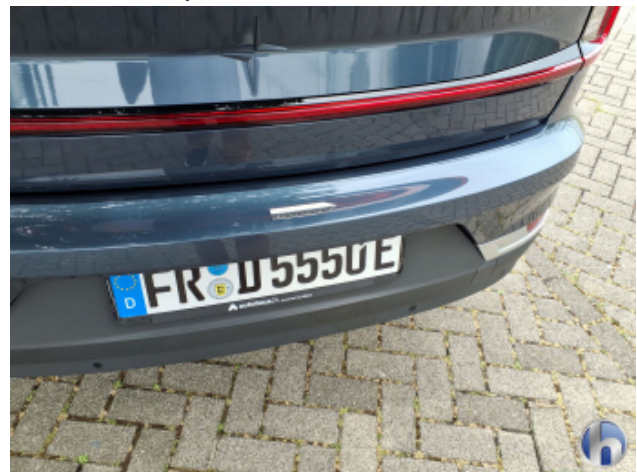
| 5. | Stoßfänger Hinten | Oberflächenkratzer | Auslegen / Polieren |

5. Stoßfänger Hinten  
**Oberflächenkratzer - Auslegen / Polieren**

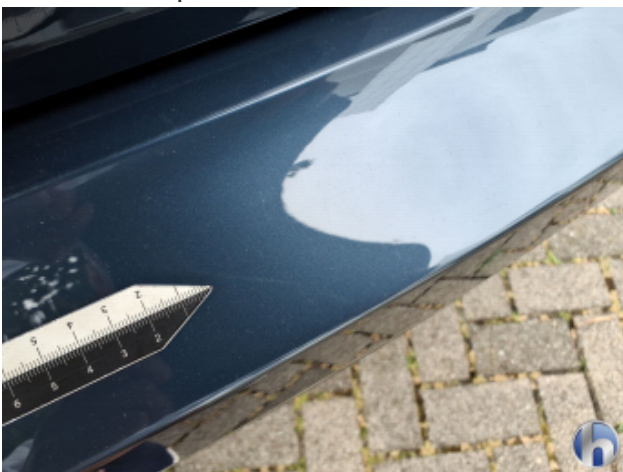
5. Stoßfänger Hinten  
**Oberflächenkratzer - Auslegen / Polieren**

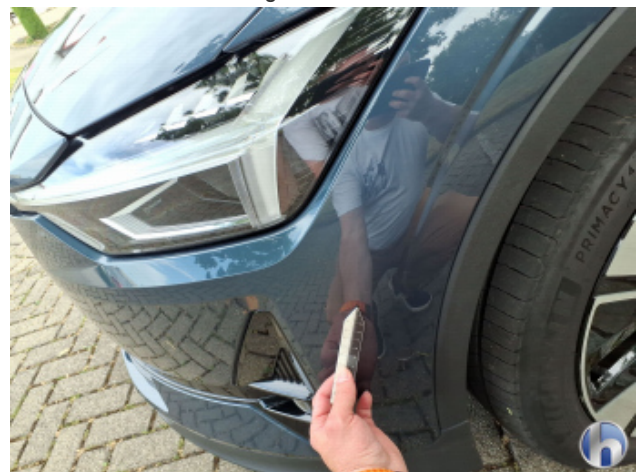
| 6. | Stoßfänger Vorne | Abschürfung | Lackieren |

6. Stoßfänger Vorne  
**Abschürfung - Lackieren**
