LPSVSEDEENL079016

## Zustandsbericht

**TÜV SÜD Auto Service GmbH**  
Römeräcker 1  
76351 Linkenheim - Hochstetten

Besichtigungsdatum: 31.07.2026  
**Protokollnummer: 46835996**  
Anlieferungsdatum: 31.07.2026

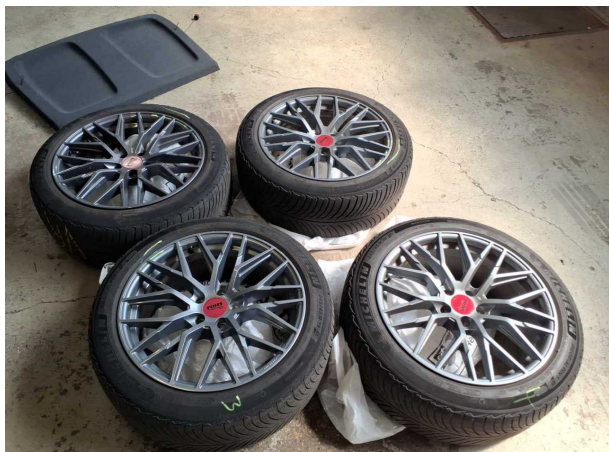
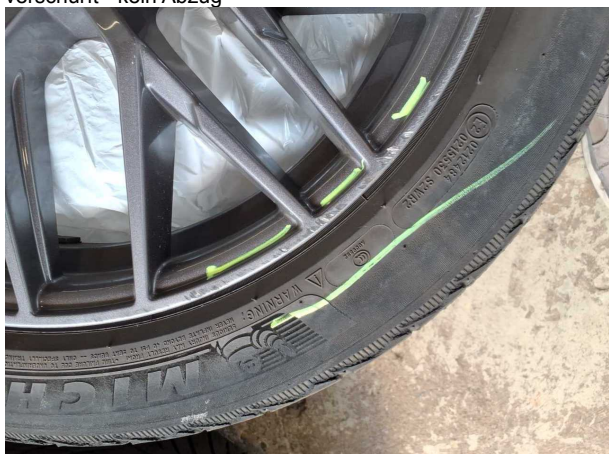
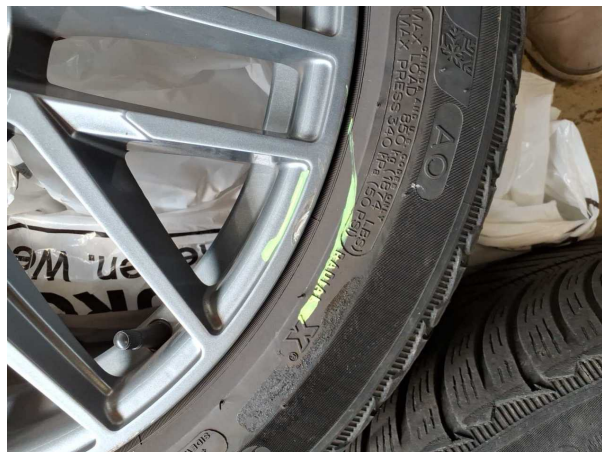
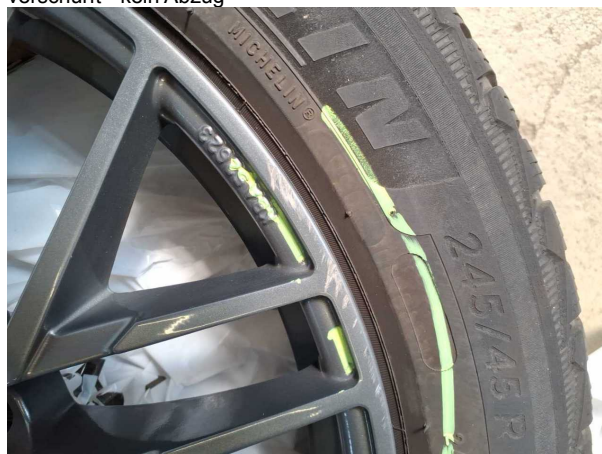
| Nr. | Bauteilgruppe | Beschreibung |
|---|---|---|
| 1 | 2.Radsatz | 3 Leichtmetallfelgen - verkratzt / verschürft - kein Abzug |

**Beschädigung #1:** 2.Radsatz: 3 Leichtmetallfelgen - verkratzt / verschürft - kein Abzug

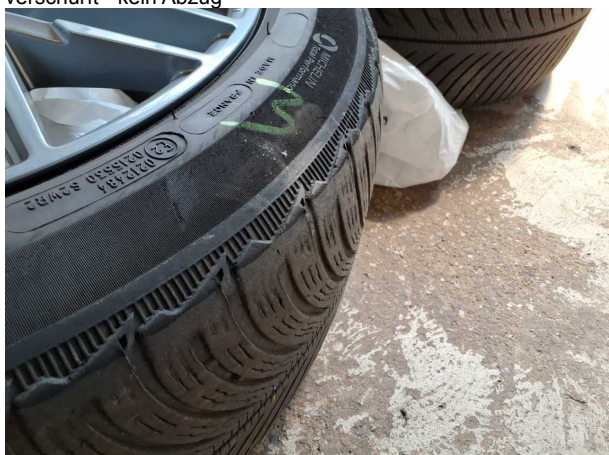
| Nr. | Bauteilgruppe | Beschreibung |
|---|---|---|
| 2 | 2.Radsatz | 2 Reifen - verschlissen - kein Abzug |

**Beschädigung #2:** 2.Radsatz: 2 Reifen - verschlissen - kein Abzug

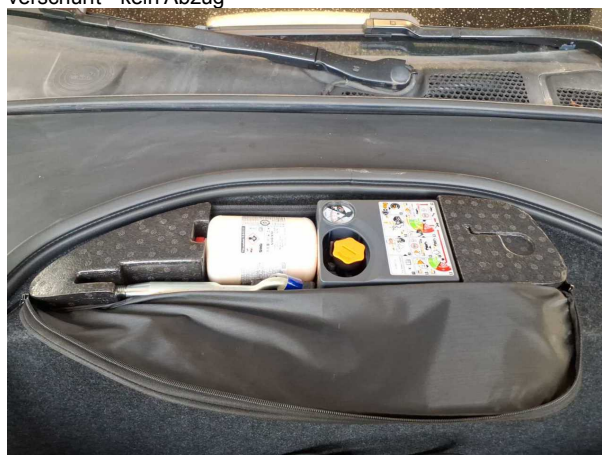
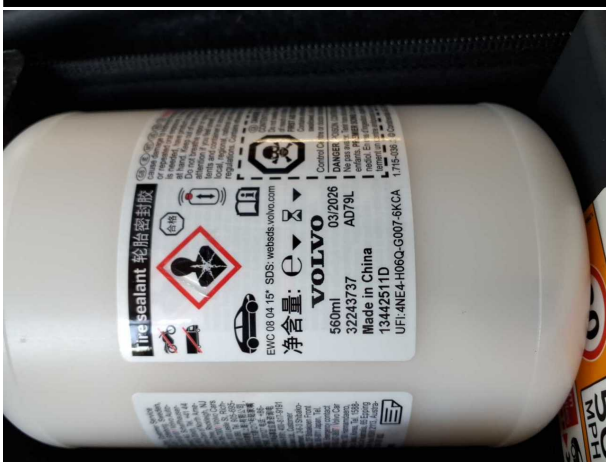
| Nr. | Bauteilgruppe | Beschreibung |
|---|---|---|
| 3 | Ausrüstung | Tirefit Füllmittel - abgelaufen - erneuern |

| Typ | Reifengröße | Hersteller | Reifentyp | Profiltiefe | Ablaufdatum |
|---|---|---|---|---|---|
| Tirefit | | | | | 03/2026 |

**Beschädigung #3:** Ausrüstung: Tirefit Füllmittel - abgelaufen - erneuern

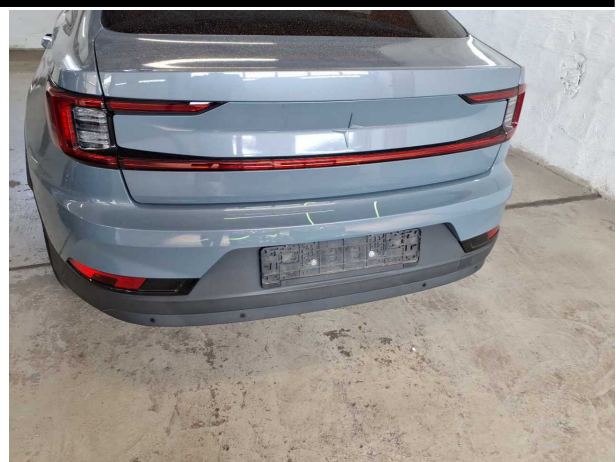
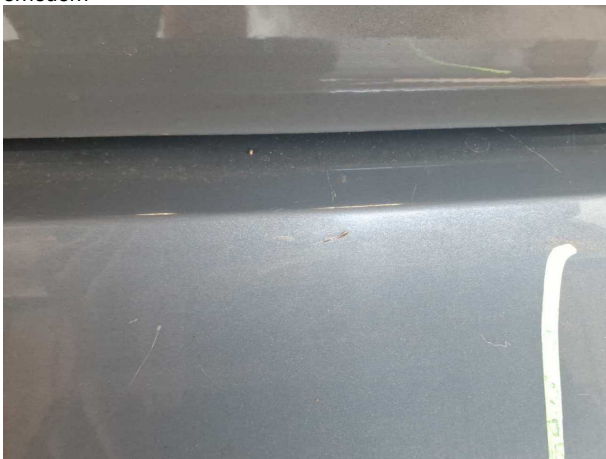
| Nr. | Bauteilgruppe | Beschreibung |
|---|---|---|
| 5 | Stoßfänger hinten | Stoßfänger hinten - verkratzt / verschürft - Smart Repair |

**Beschädigung #5:** Stossfänger hinten: Stossfänger hinten - verkratzt / verschürft - Smart Repair

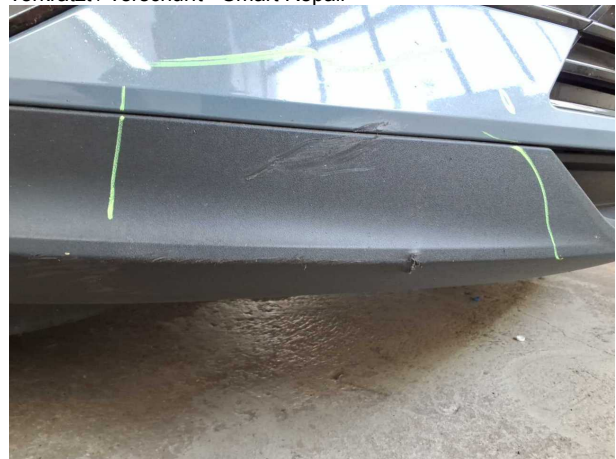
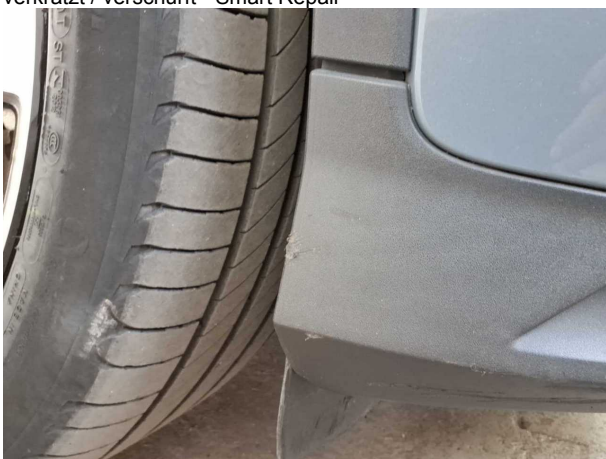
| Nr. | Bauteilgruppe | Beschreibung |
|---|---|---|
| 6 | Stoßfänger vorn | Spoiler - verkratzt / verschürft - erneuern |

**Beschädigung #6:** Stossfänger vorn: Spoiler - verkratzt / verschürft - erneuern

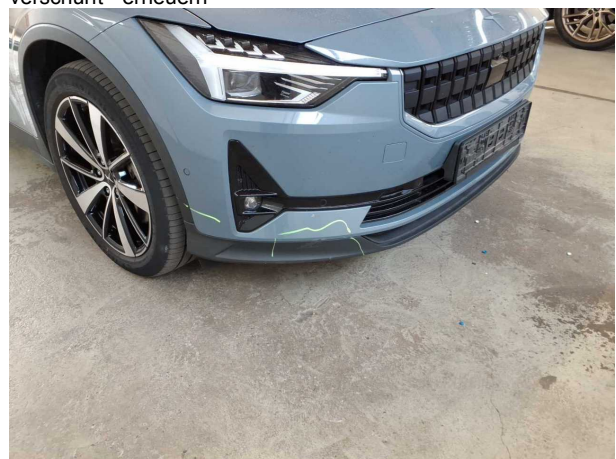
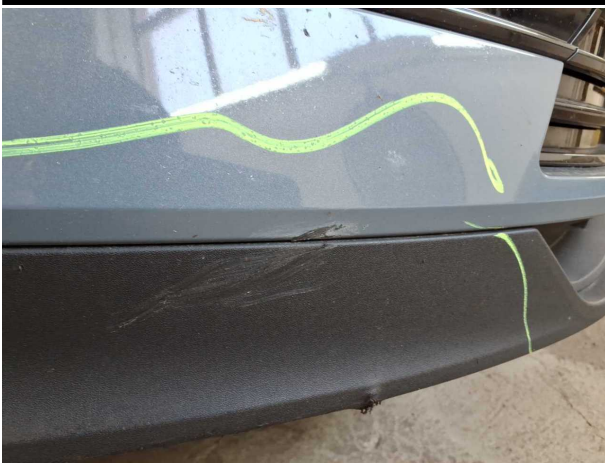
| Nr. | Bauteilgruppe | Beschreibung |
|---|---|---|
| 7 | Stoßfänger vorn | Stoßfänger vorn - verkratzt / verschürft - instandsetzen und lackieren |

**Beschädigung #7:** Stossfänger vorn: Stossfänger vorn - verkratzt / verschürft - instandsetzen und lackieren

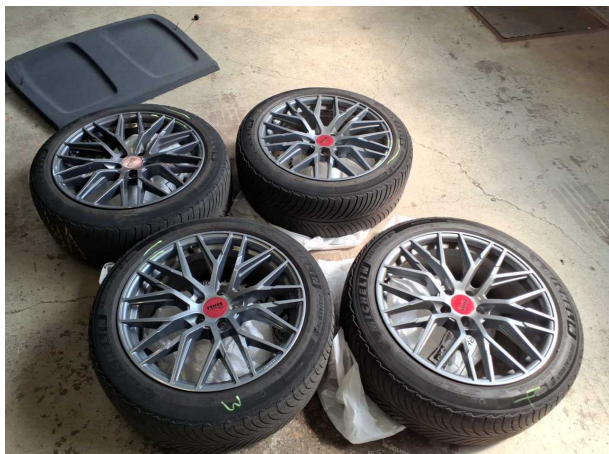
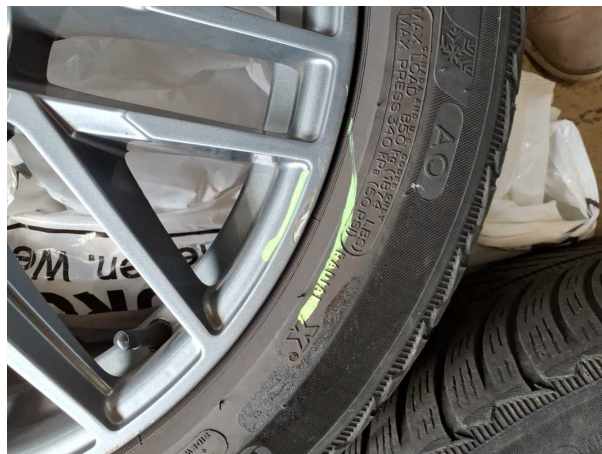
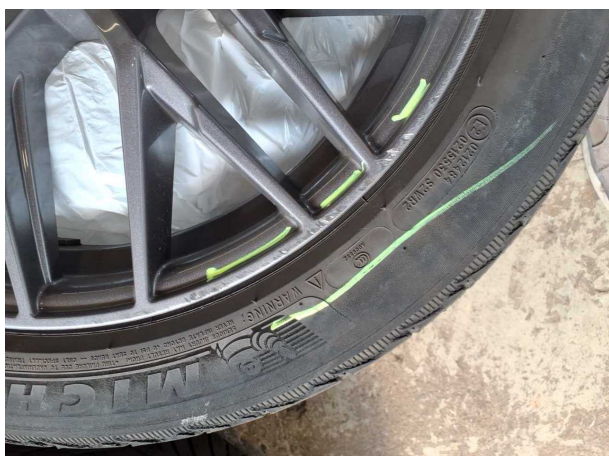
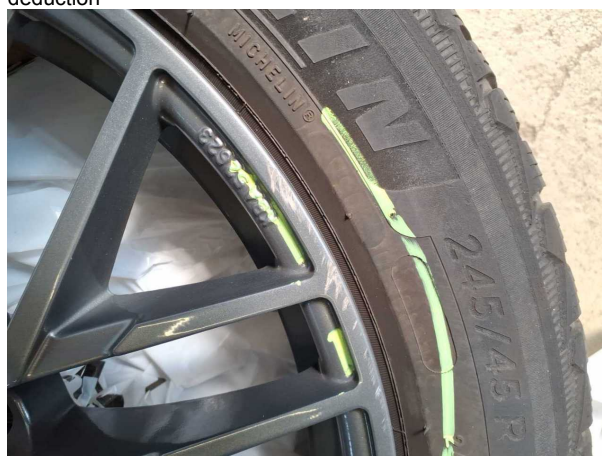
| No. | Component group | Description |
|---|---|---|
| 1 | 2nd wheel set | 3 alloy rims - Scratched - No deduction |

**Damage #1:** 2nd wheel set: 3 alloy rims - Scratched - No deduction

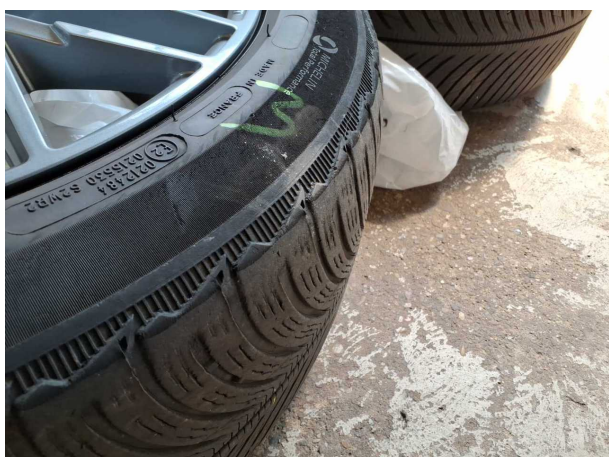
| No. | Component group | Description |
|---|---|---|
| 2 | 2nd wheel set | 2 tyres - Worn - No deduction |

**Damage #2:** 2nd wheel set: 2 tyres - Worn - No deduction

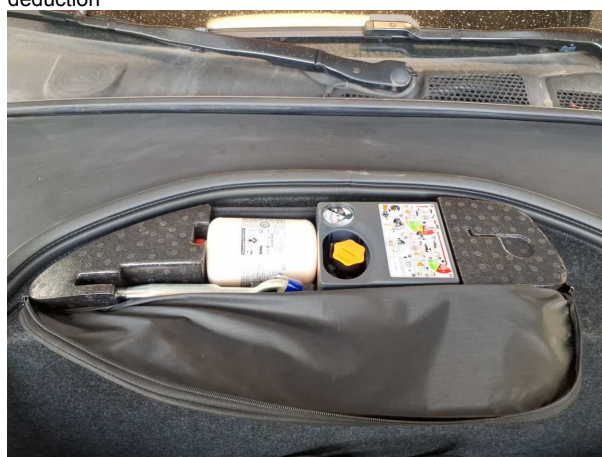
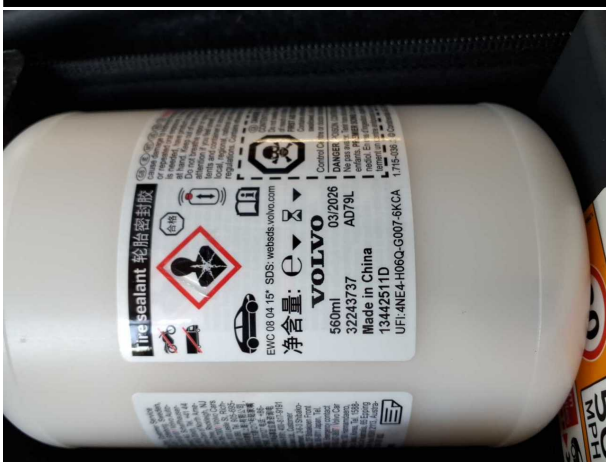
| No. | Component group | Description |
|---|---|---|
| 3 | Equipment | Tirefit filler - Expired - Replace |

**Damage #3:** Equipment: Tirefit filler - Expired - Replace

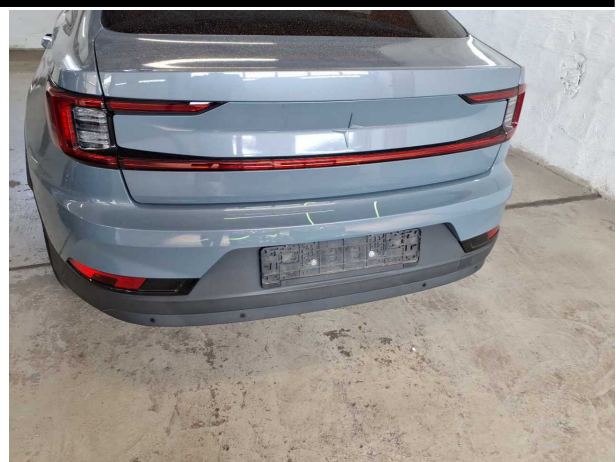
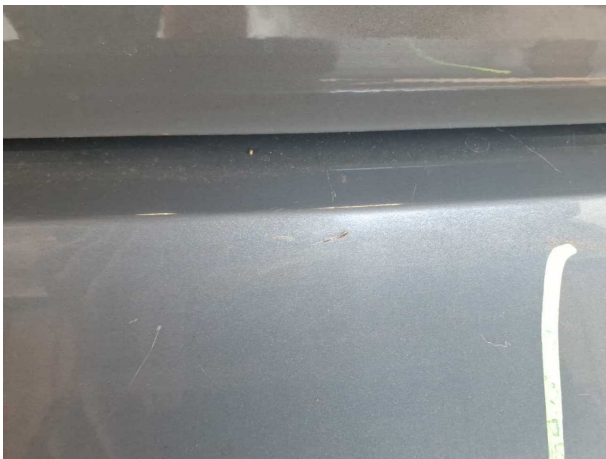
| No. | Component group | Description |
|---|---|---|
| 5 | Rear bumper | Rear bumper - Scratched - Smart repair |

**Damage #5:** Rear bumper: Rear bumper - Scratched - Smart repair

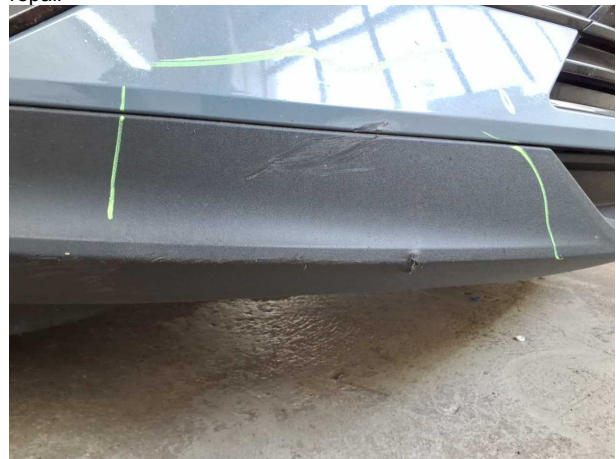
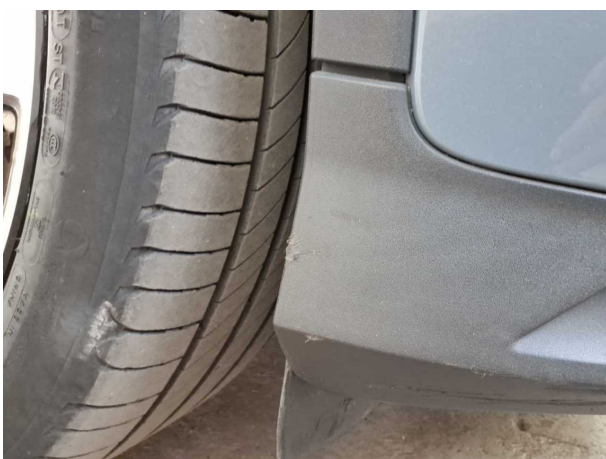
| No. | Component group | Description |
|---|---|---|
| 6 | Front bumper | Spoiler - Scratched - Replace |

**Damage #6:** Front bumper: Spoiler - Scratched - Replace

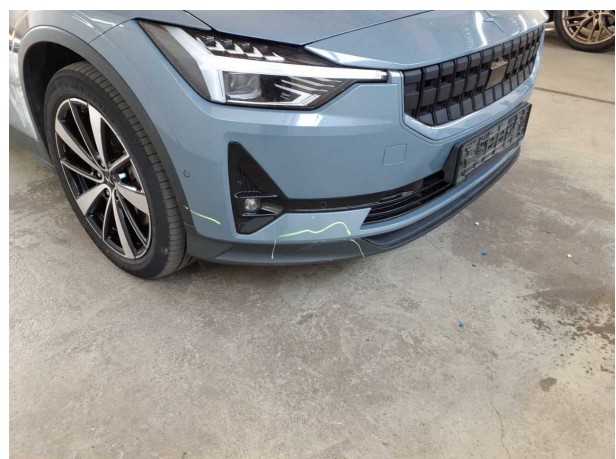
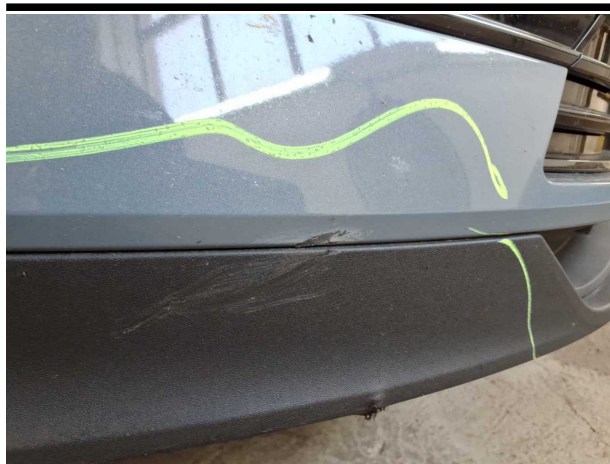
| No. | Component group | Description |
|---|---|---|
| 7 | Front bumper | Front bumper - Scratched - Repair and paint |

**Damage #7:** Front bumper: Front bumper - Scratched - Repair and paint
