# Zustandsbericht

Protokollnummer: 45137235  
Auftrags-Nr / Referenz: 35002419  
Besichtigungsdatum: 10.04.2026

<b>Hersteller / Modell</b>	Volvo XC90 T8 AWD Recharge Geartronic Inscription Expression		
<b>Kennzeichen</b>	K-CB 8509E	<b>Fahrgestellnummer</b>	YV1LFBMVDN1789733
<b>Erstzulassung</b>	02.09.2021	<b>Laufleistung (abgelesen)</b>	70.612 km
<b>HSN/TSN</b>	9101 / BMH 00060	<b>Kraftstoffart / Zylinder</b>	Hybr.B/E ext.auf / 4
<b>Fahrzeugart</b>	Geländewagen	<b>Antriebsart</b>	Allradantrieb
<b>Schadstoffklasse</b>	EURO6;WLTP;AP;PI/CI; M, N1 I	<b>Getriebe / Anzahl Gänge</b>	Automatik
<b>Farbe</b>	Weiß Perleffekt	<b>Besichtigungszustand</b>	ausreichend
<b>Leistung / Hubraum</b>	223 kW / 1.969 ccm	<b>Nächste HU</b>	09/2022
<b>Wartungsheft / Nachweis</b>	vorhanden / vollständig	<b>Restlauf bis Service</b>	156 Tag(e)
<b>Letzte Wartung</b>	08/2025 bei 65.800 km	<b>Polsterart</b>	Leder
<b>Vorschaden</b>	Keine Feststellbar	<b>Polsterfarbe</b>	Schwarz
<b>Nachlackierung</b>	Feststellbar	<b>zul. Gesamtgewicht</b>	2.980 kg

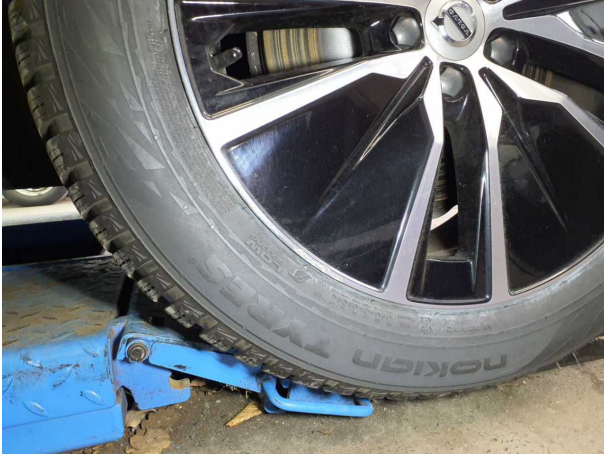
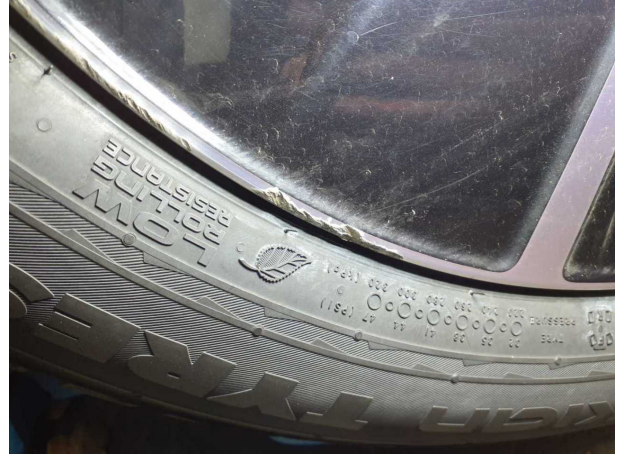
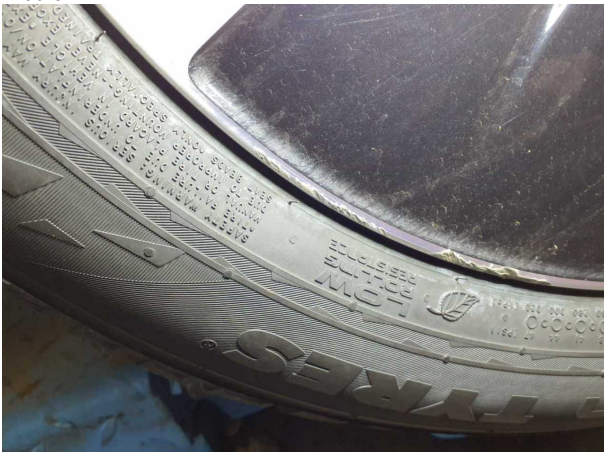
Nr.	Bauteilgruppe	Beschreibung
1	Rad/Reifen	Leichtmetallfelge hinten rechts - Kratzer
2	Rad/Reifen	Leichtmetallfelge vorn rechts - verkratzt / verschürft
3	Verkleidungen/Abdeckungen	Kofferraumverkleidung - verkratzt / verschürft - erneuern
4	Seitenwand rechts	Seitenwand - nicht fachgerecht instandgesetzt - instandsetzen und lackieren
5	Tür vorn rechts	Tür - nicht fachgerecht instandgesetzt - instandsetzen und lackieren

**Beschädigung #1:** Rad/Reifen: Leichtmetallfelge hinten rechts - Kratzer

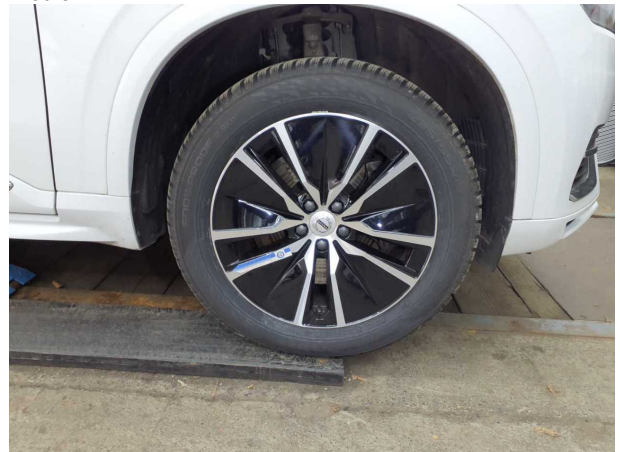
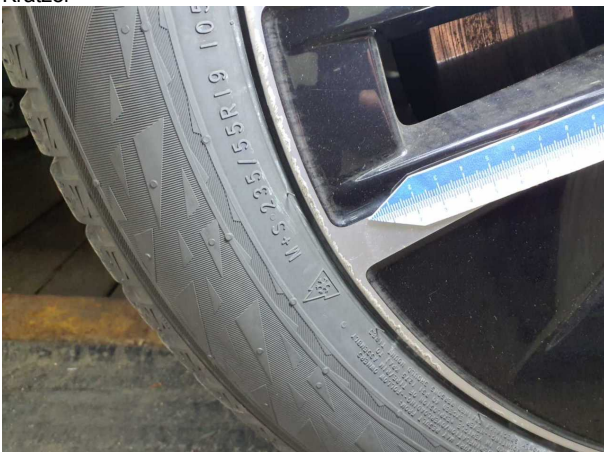
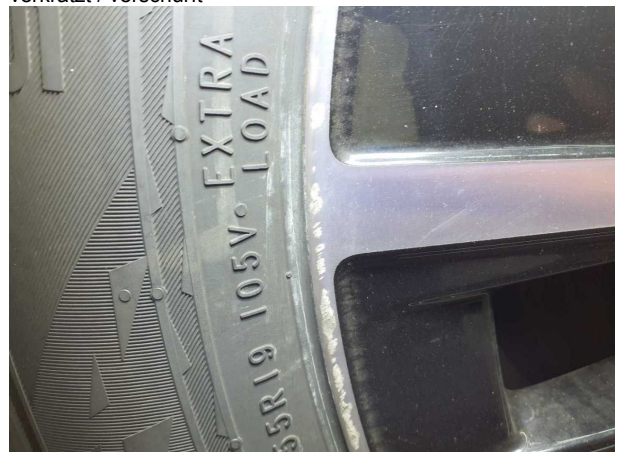
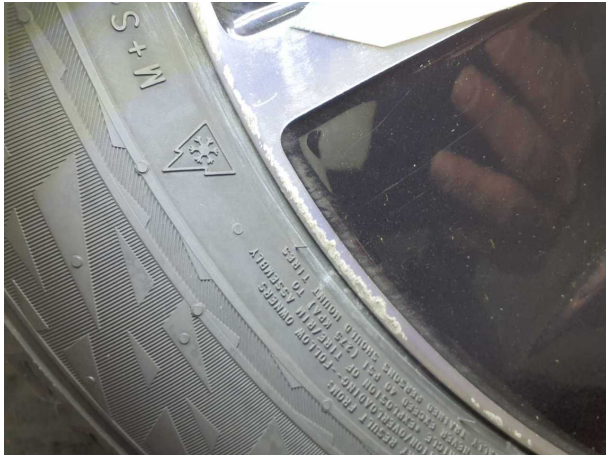
**Beschädigung #2:** Rad/Reifen: Leichtmetallfelge vorn rechts - verkratzt / verschürft

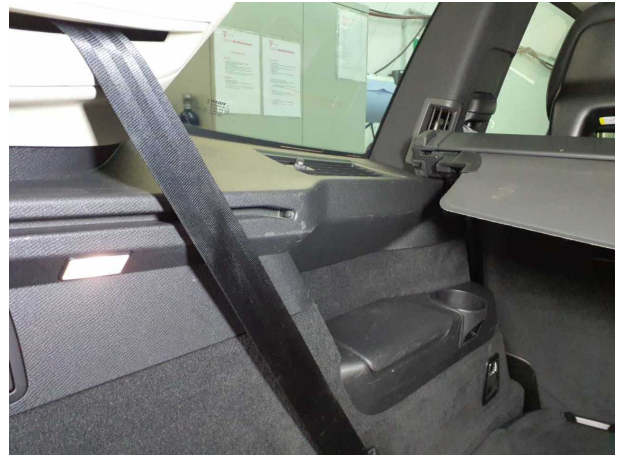
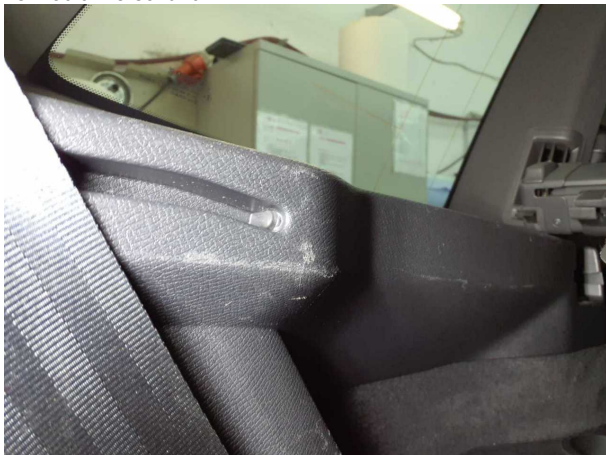
**Beschädigung #3:** Verkleidungen/Abdeckungen: Kofferraumverkleidung - verkratzt / verschürft - erneuern

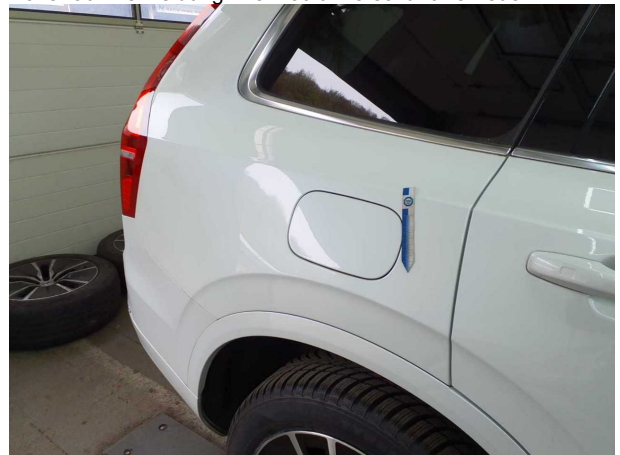
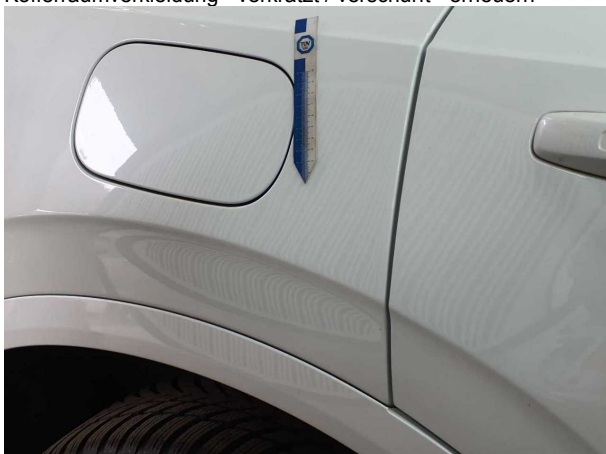
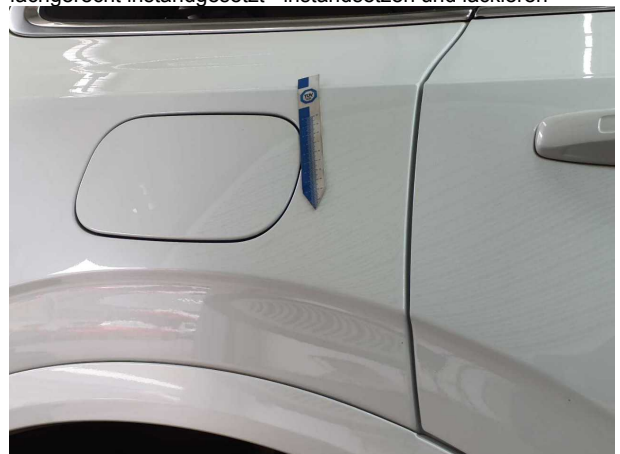
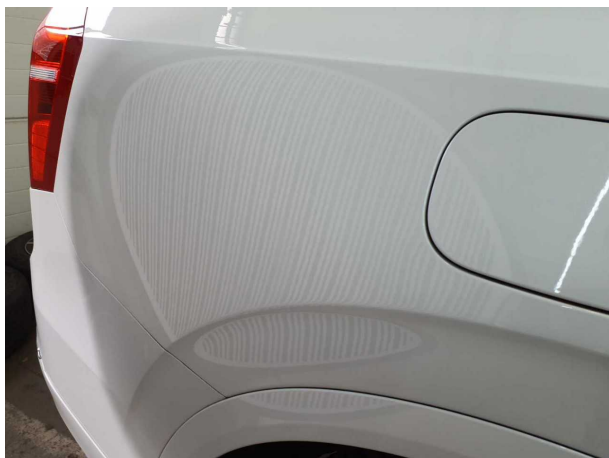
**Beschädigung #4:** Seitenwand rechts: Seitenwand - nicht fachgerecht instandgesetzt - instandsetzen und lackieren

**Beschädigung #4:** Seitenwand rechts: Seitenwand - nicht fachgerecht  
instandgesetzt - instandsetzen und lackieren

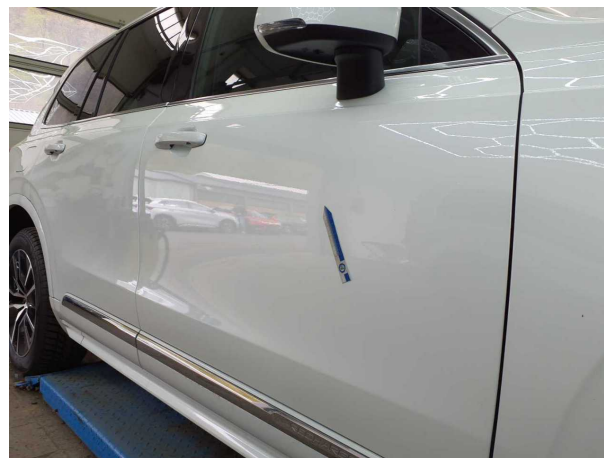
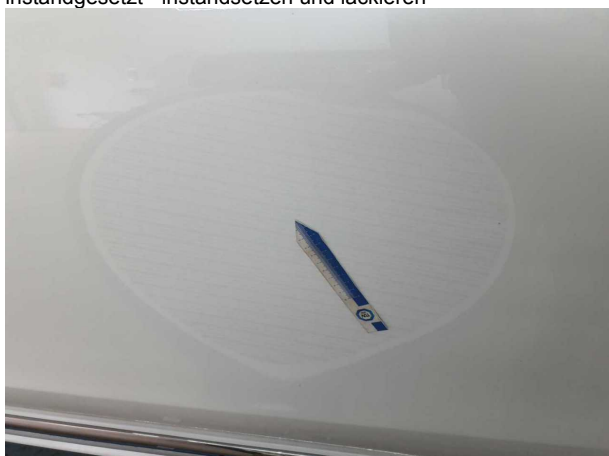
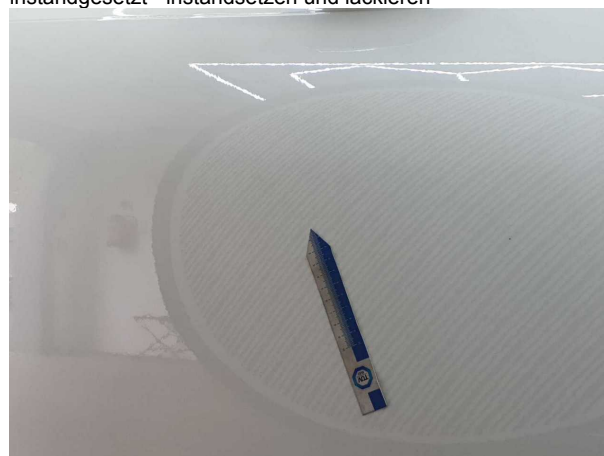
**Beschädigung #5:** Tür vorn rechts: Tür - nicht fachgerecht  
instandgesetzt - instandsetzen und lackieren

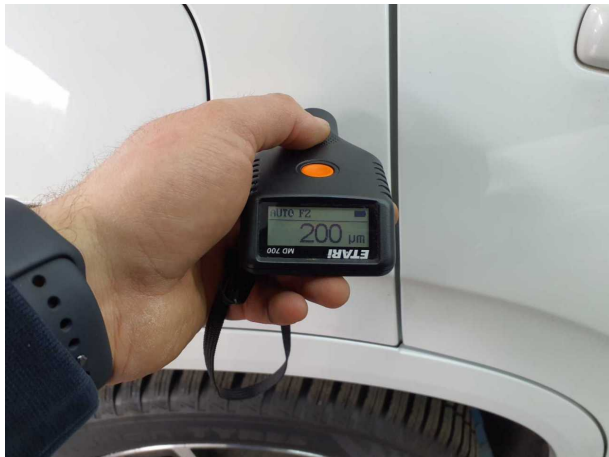
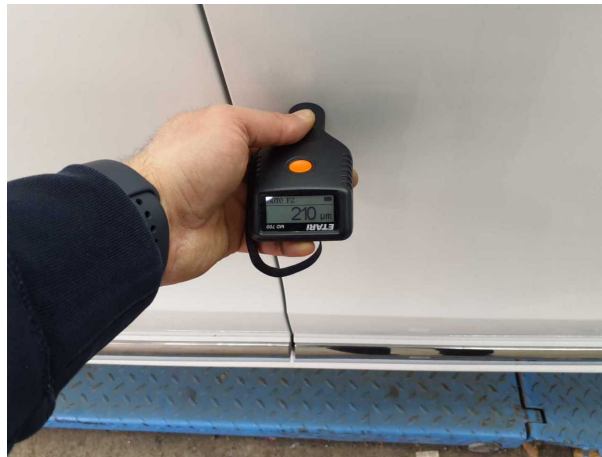
Nr.	Ort	Wertminderung
1	Seitenwand rechts, Tür vorne rechts, nicht fachgerecht ausgeführt, Reparaturrechnung nicht vorhanden

**Nacklackierung 1:** Seitenwand rechts, Tür vorne rechts
