## » Übersicht

| <b>Auftrags-Nr:</b> | 1002495461 |
| <b>Berichts-Nr:</b> | 10758029 |
| <b>FIN:</b> | TMBJR7NU1PC210081 |

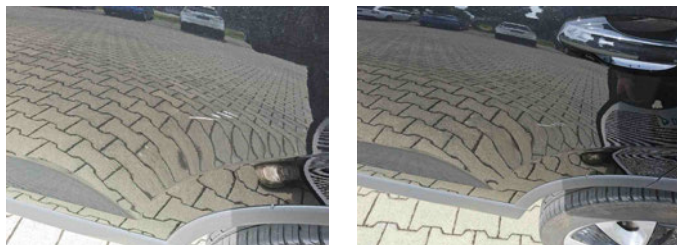
| Nr | Bauteil | Schadensbeschreibung | Reparaturempfehlung |
|---|---|---|---|
| 1 | Tür hinten links | Kratzer | Lackieren |

1 - Tür hinten links - Kratzer - Lackieren

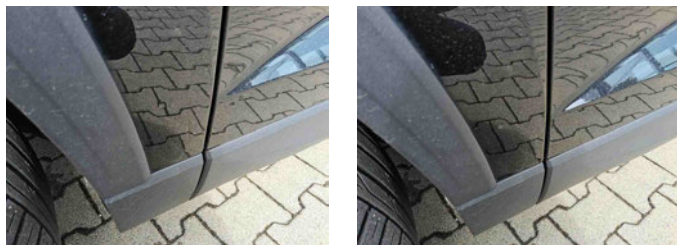
| Nr | Bauteil | Schadensbeschreibung | Reparaturempfehlung |
|---|---|---|---|
| 3 | Kotflügel vorne links | Delle(n) | Spotrepair |

3 - Kotflügel vorne links - Delle(n) - Spotrepair

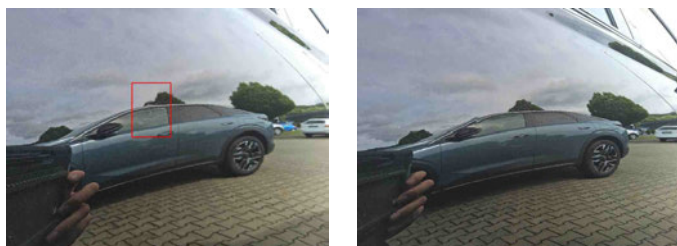
| Nr | Bauteil | Schadensbeschreibung | Reparaturempfehlung |
|---|---|---|---|
| 4 | Tür hinten rechts | Delle(n) | Kaltdrücken |

4 - Tür hinten rechts - Delle(n) - Kaltdrücken

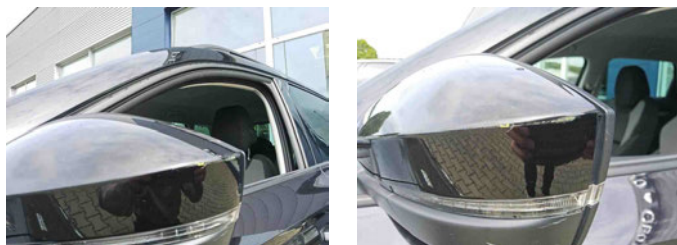
| Nr | Bauteil | Schadensbeschreibung | Reparaturempfehlung |
|---|---|---|---|
| 5 | Außenspiegel Gehäuse links | Kratzer | Lackieren |

5 - Außenspiegel Gehäuse links - Kratzer - Lackieren
