**SCHADENART** : Kfz-Haftpflicht  
**SCHADENTAG/BESICHTIG-DATUM** : 18.02.2026 / 04.03.2026  
**BESICHTIGUNGSORT** : Europcar Autovermietung  
Hallstadter Straße 95  
Hallstadter Straße 95, D-96052 Bamberg  
**AUFTRAG VOM/DURCH** : 03.03.2026 / Frank Schubert  
**FAHRZEUGHALTER** : Firma  
EMobG Services Germany GmbH  
Anckelmannsplatz 1  
20537 Hamburg  
**REPARATURFIRMA** : Petschallies Volksdorf GmbH  
Eulenkrogstraße 59-61  
D-22359 Hamburg

**FAHRZEUGART** : PKW  
**AUFBAU** : Kombilimousine  
**FABRIKAT** : VW  
**HAUPTTYP/UNTERTYP** : T-Cross (C11) ab 12/18 / T-Cross Goal

R E P A R A T U R - K A L K U L A T I O N NR 202603001

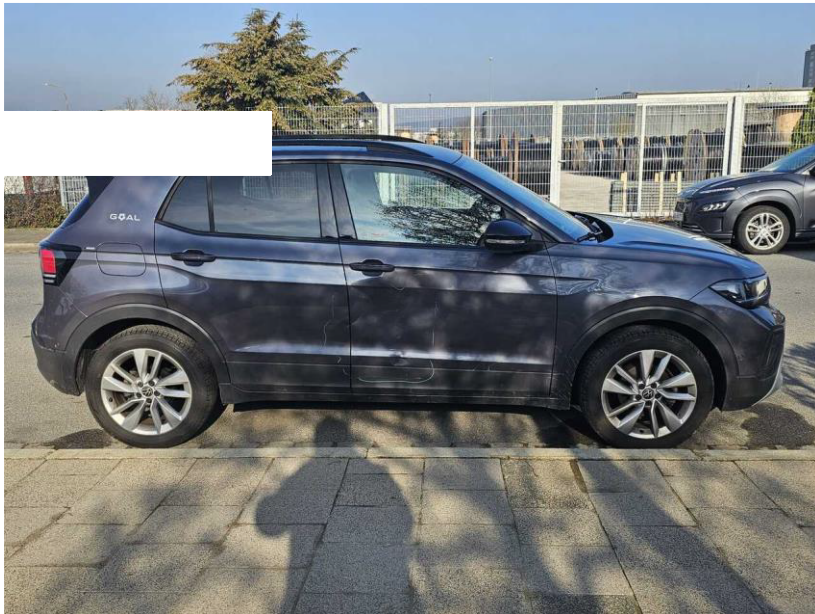
**Bild 4**

Schadenbereich

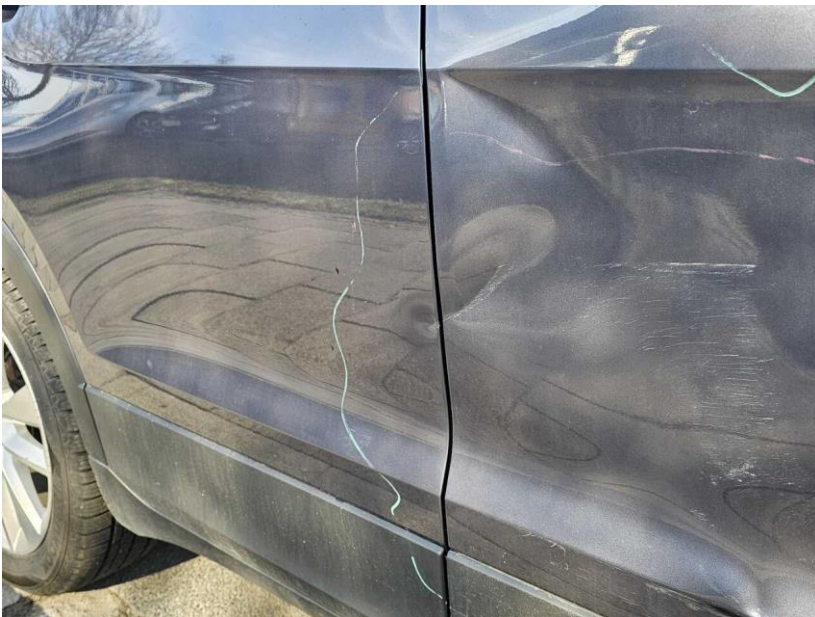
**Bild 8**

Tür hinten rechts im  
Kantenbereich verformt
