FIAT SCUDO (506) KASTEN (2022->) L1 BASIS MOTOR 1,5 LTR. - 75 KW MULTIJET KAT KASTEN

VIN: VXFVFEHTMPZ086420

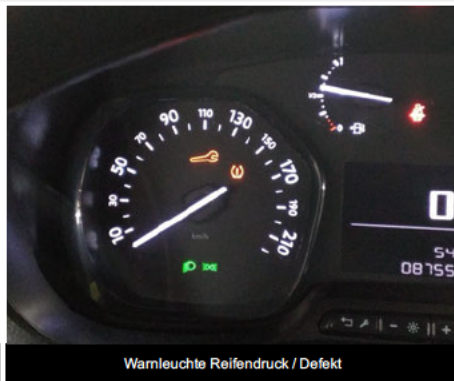
| # | Element | Defekt | Korrektur |
|---|---|---|---|
| 001 | Warnleuchte Reifendruck | Defekt | Prüfen |

Warnleuchte Reifendruck / Defekt

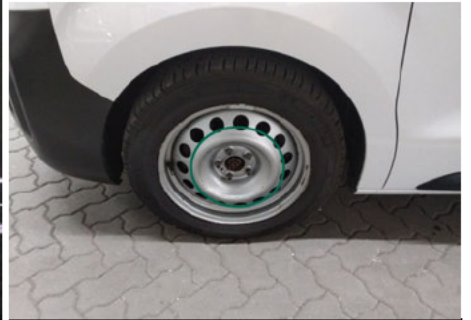
| # | Element | Defekt | Korrektur |
|---|---|---|---|
| 002 | Radkappe / Vorne Links | Fehlt | Ersetzen |

Radkappe / Vorne Links / Fehlt

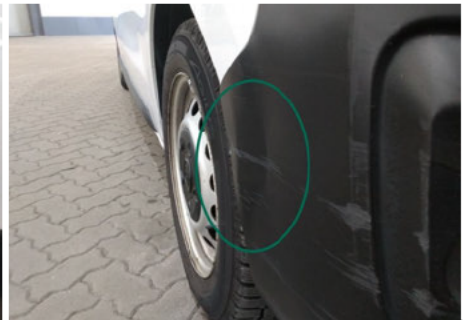
| # | Element | Defekt | Korrektur |
|---|---|---|---|
| 003 | Stoßfänger unterhalb / - 1 | Delle | Ersetzen |

Stoßfänger unterhalb / - / Delle

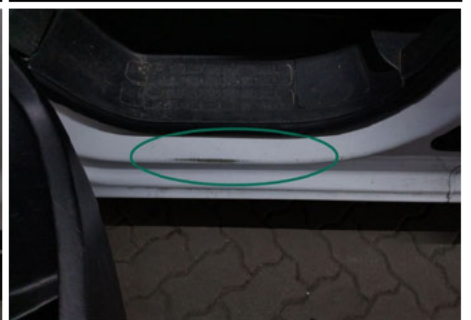
005 Türeinstieg / Vorne Links

Abgewetzt

Türeinstieg / Vorne Links / Abgewetzt

Lackieren

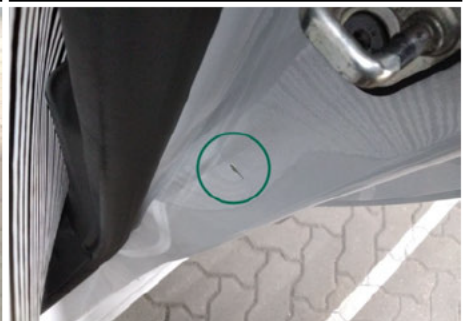
006 Säule / Vorne Links <sup>2</sup>

Delle

Säule / Vorne Links / Delle

Reparieren

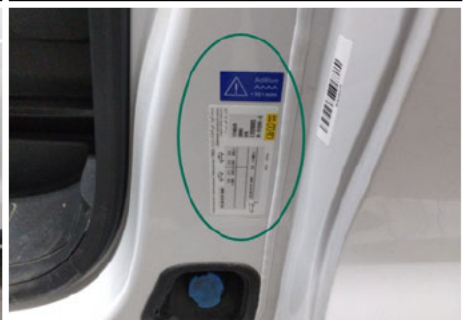
007 Aufkleber Reifenluftdruck / Vorne Links

Beklebt

Aufkleber Reifenluftdruck / Vorne Links / Beklebt

Ersetzen

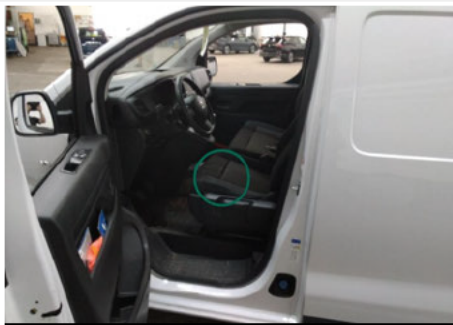
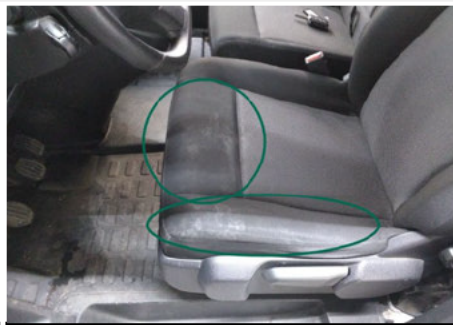
008 Polster Sitzfläche / Vorne Links

Fleck

Polster Sitzfläche / Vorne Links / Fleck

Reinigen

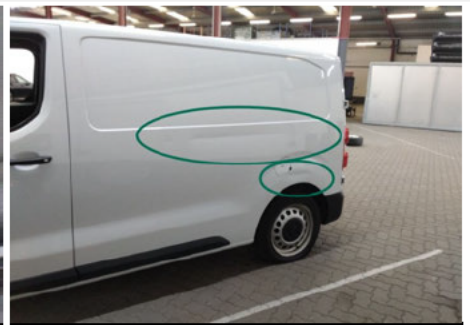
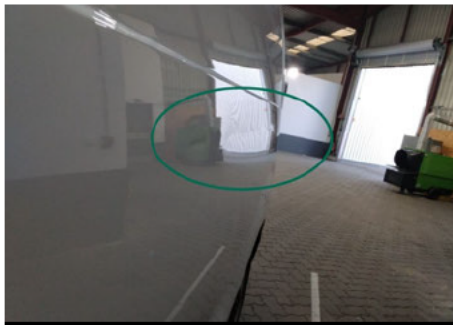
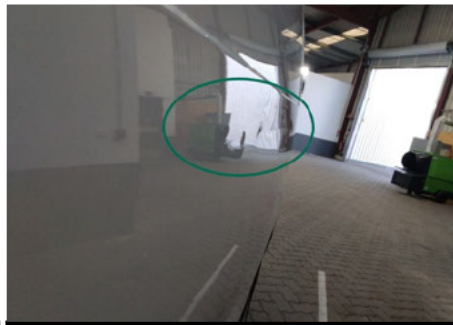
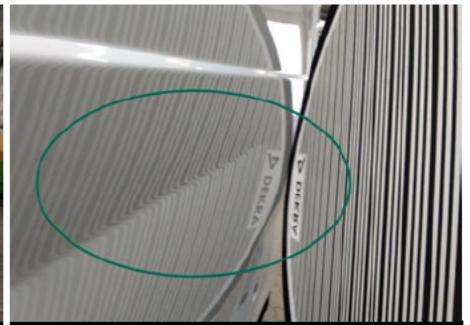
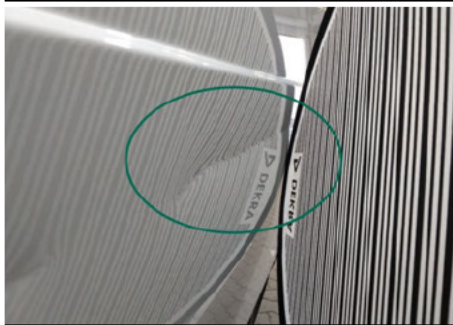
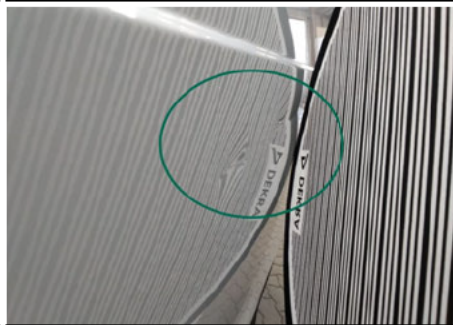
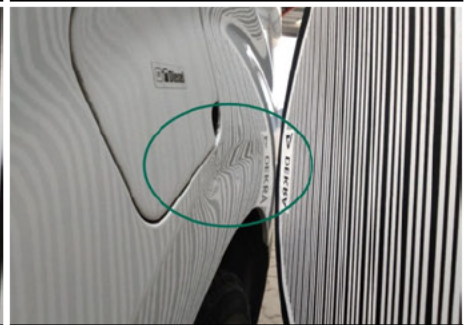
009 Seitenwand / Unten Links  
Mit Fenster : Nein

Delle

Seitenwand / Unten Links / Delle

Reparieren

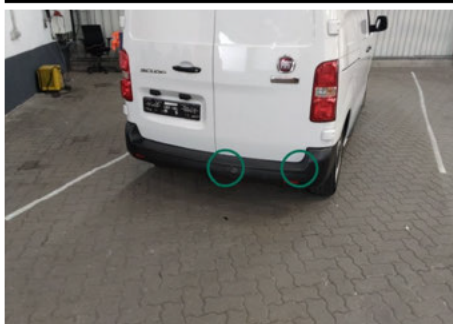
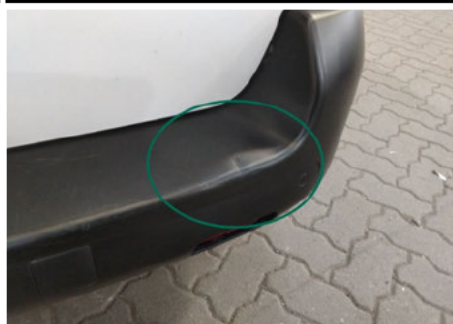
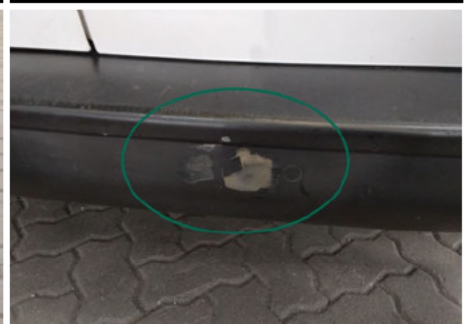
| 010 | Stoßfänger / Hinten <sup>3</sup> | Delle | Ersetzen |

Stoßfänger / Hinten / Delle

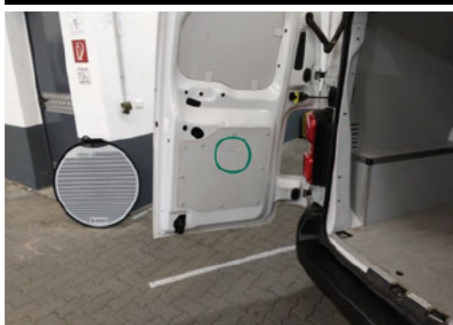
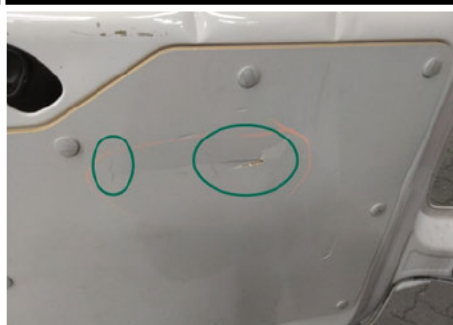
| 012 | Innenverkleidung Laderaum / Unten Hinten Links<br>Bezugsmaterial : Holz | Gebrochen | Ersetzen |

Innenverkleidung Laderaum / Unten Hinten Links / Gebrochen

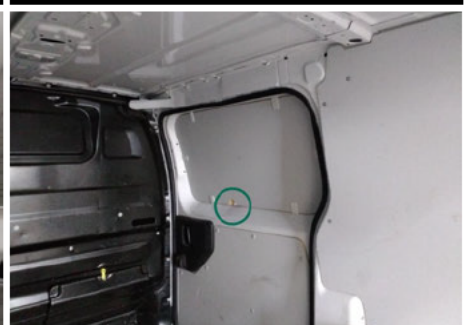
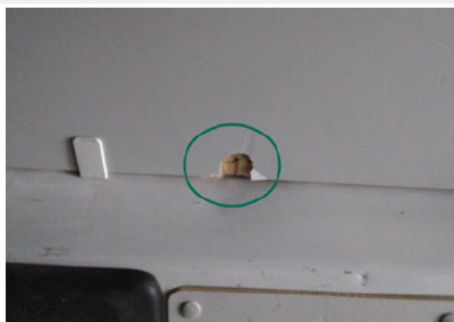
| 013 | Innenverkleidung Laderaum / Oben Vorne Rechts<br>Bezugsmaterial : Holz | Gebrochen | Ersetzen |

Innenverkleidung Laderaum / Oben Vorne Rechts / Gebrochen

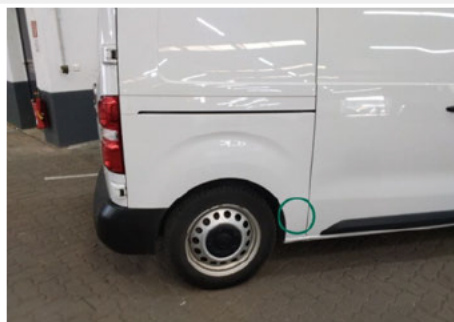
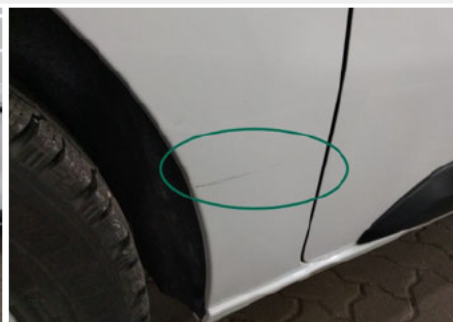
| 014 | Seitenwand / Unten Rechts<br>Mit Fenster : Nein | Kratzer | Lackieren |

Seitenwand / Unten Rechts / Kratzer

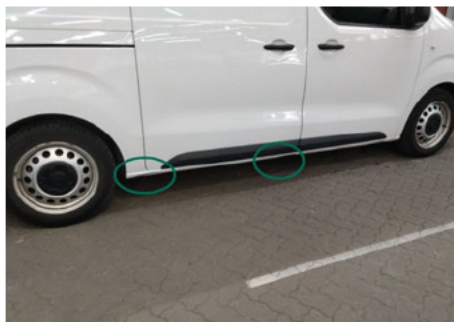
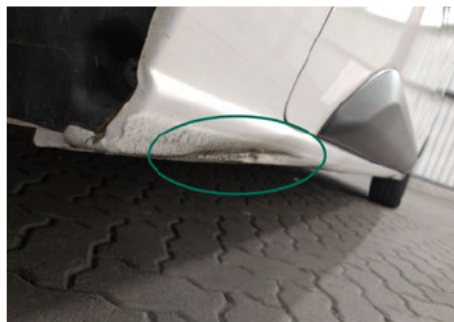
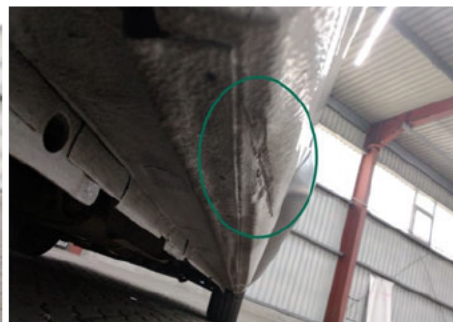
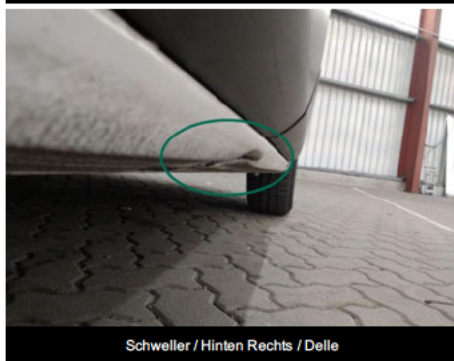
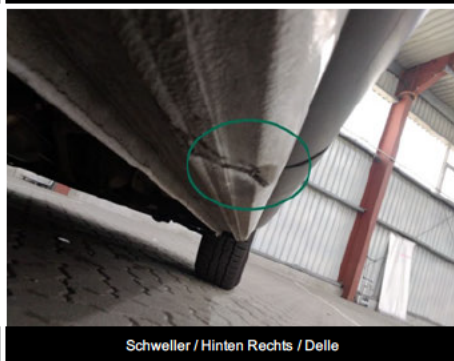
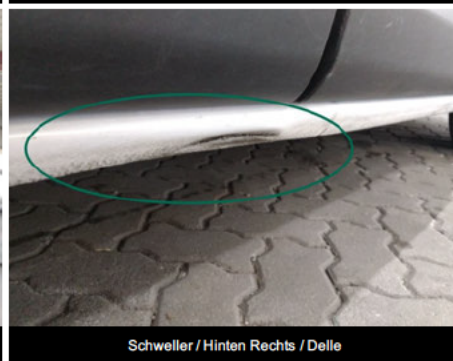
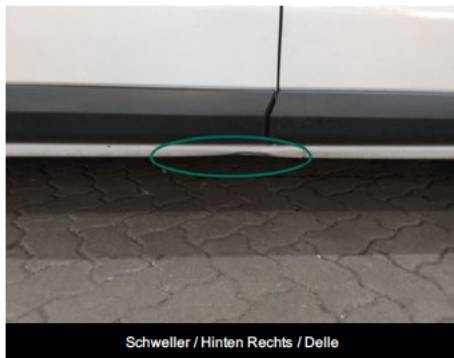
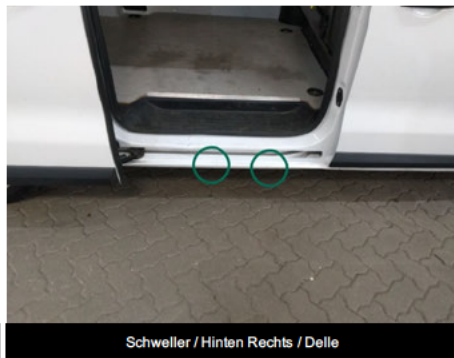
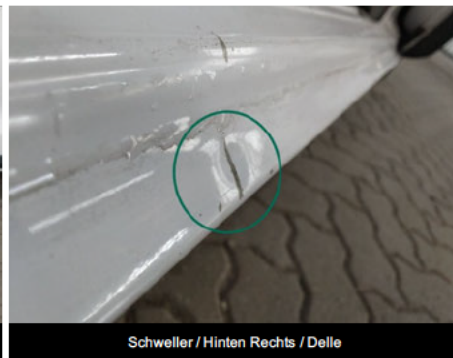
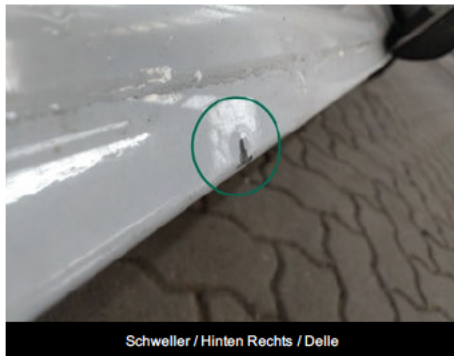
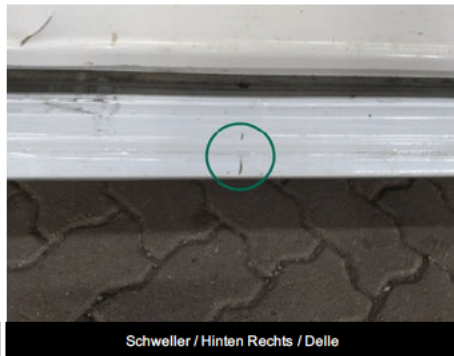
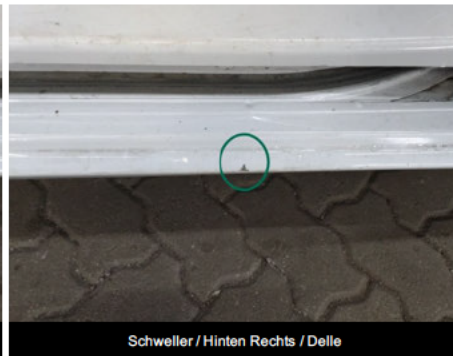
| 015 | Schweller / Hinten Rechts<br>Länge : Lang | Delle | Reparieren |

Schweller / Hinten Rechts / Delle

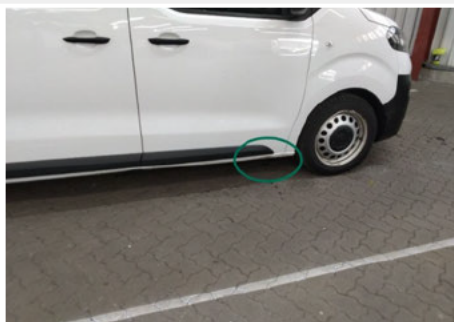
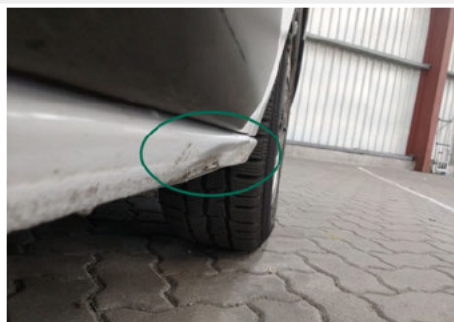
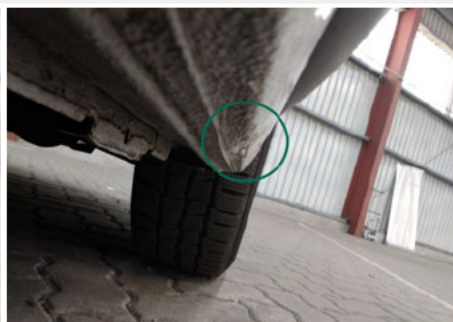
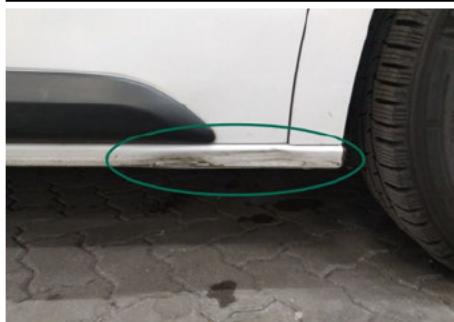
| 016 | Schweller / Vorne Rechts<br>Länge : Medium | Delle | Reparieren |

Schweller / Vorne Rechts / Delle

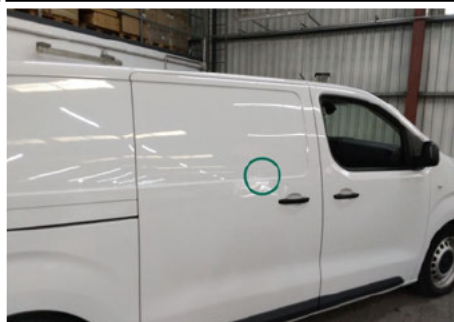
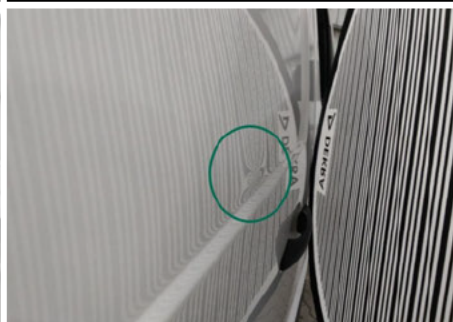
| 017 | Tür / Mitte Rechts<br>Mit Fenster : Nein | Delle | Smart Repair |

Tür / Mitte Rechts / Delle

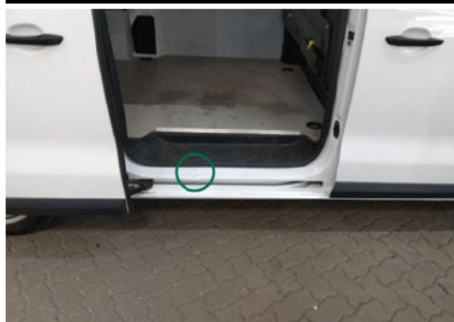
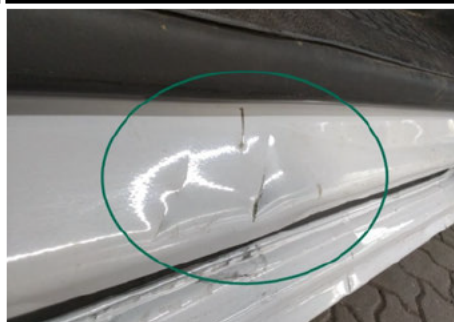
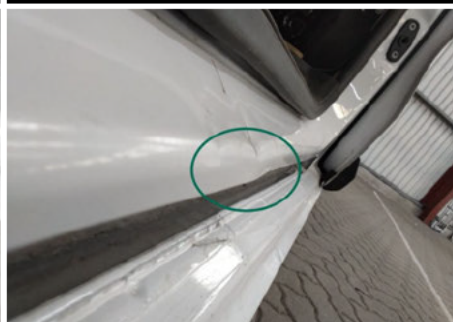
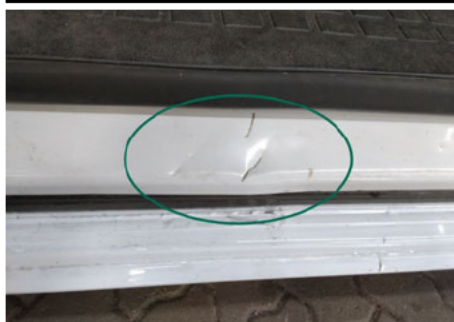
| 018 | Türeinstieg / Rechts | Delle | Reparieren |

Türeinstieg / Rechts / Delle

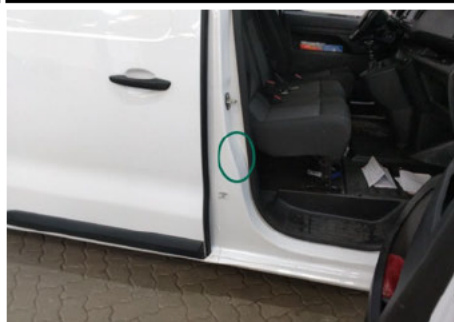
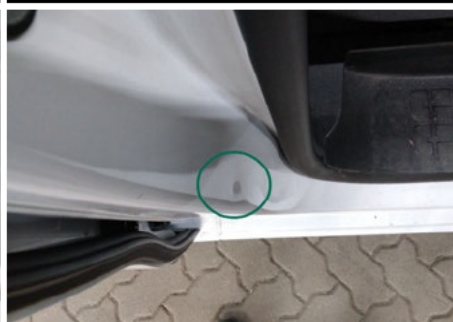
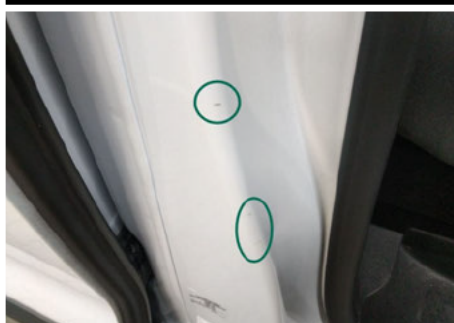
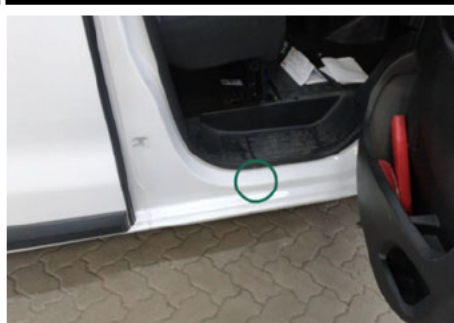
| 020 | Säule / Vorne Rechts <sup>4</sup> | Delle | Reparieren |

Säule / Vorne Rechts / Delle

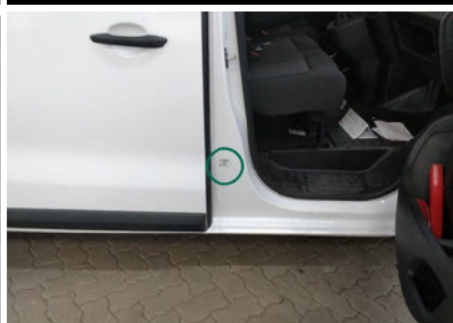
| 022 | Typenschild / Vorne Rechts | Beklebt | Ersetzen |

Typenschild / Vorne Rechts / Beklebt

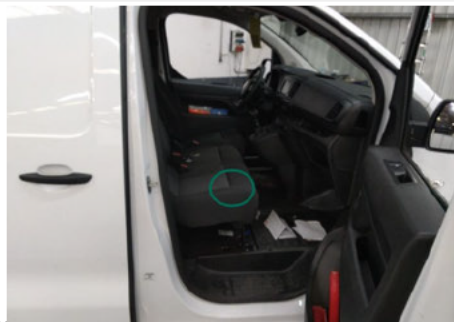
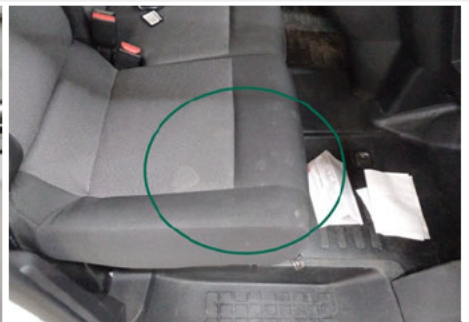
| 023 | Polster Sitzfläche / Vorne Rechts | Fleck | Reinigen |

Polster Sitzfläche / Vorne Rechts / Fleck

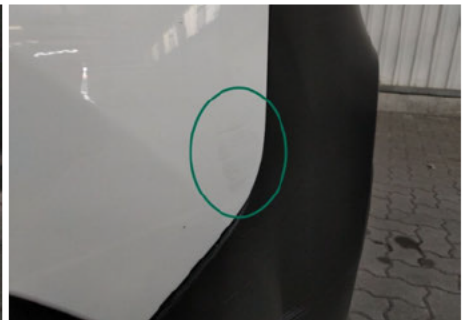
| 024 | Kotflügel / Vorne Rechts | Kratzer | Lackieren |

Kotflügel / Vorne Rechts / Kratzer

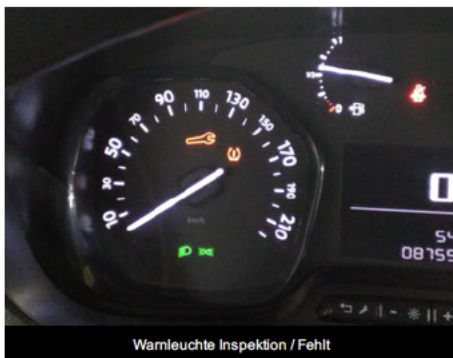
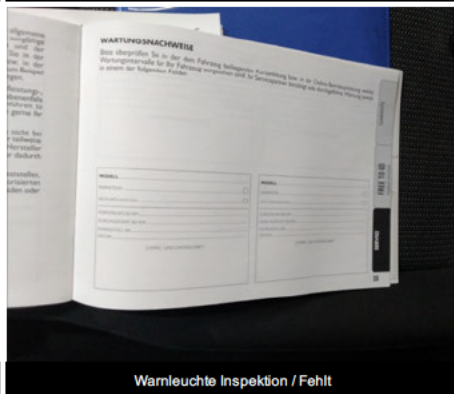
| 030 | Warnleuchte Inspektion | Fehlt | Ausführen |

Warnleuchte Inspektion / Fehlt
