GKK Gutachten GmbH

## Verkaufsbericht

| <b>Fahrzeugident.-Nr.</b> | <b>WF01XXERK1MU67529</b> | | |
| <b>Typ / Verkaufsbez.</b> | EcoSport 1.0 EcoBoost Active | <b>Laufleistung abgelesen</b> | 113.693 km |

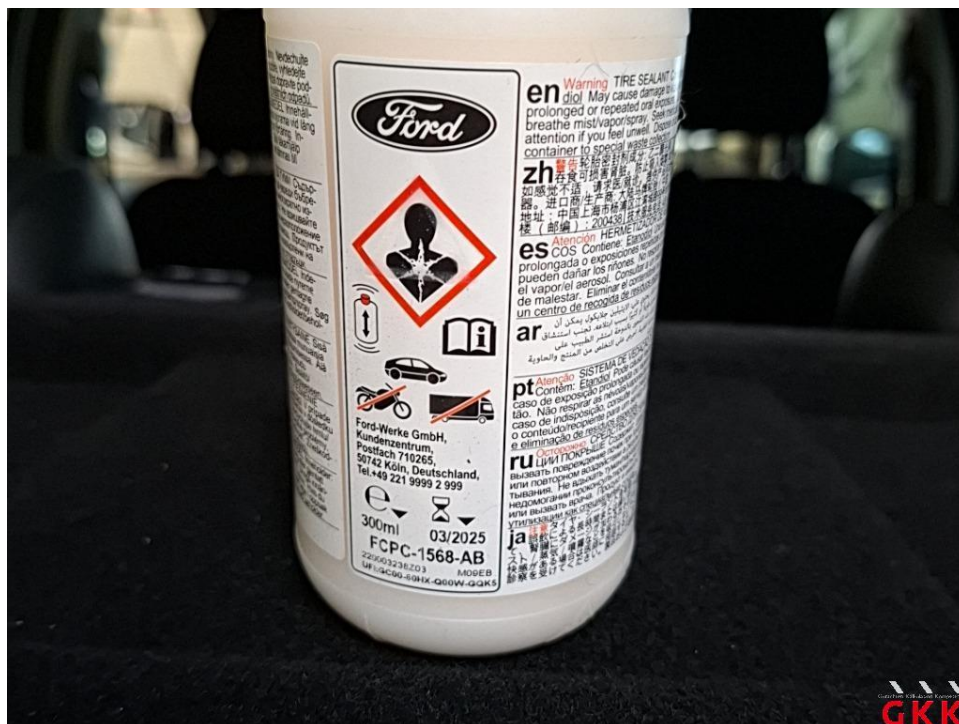
Bild 16 Reifenreparaturset, Füllflasche, MHD überschritten, ersetzen

| Wertbeeinflussende Faktoren | | |
|---|---|---|
| Reifenreparaturset Füllflasche, MHD überschritten, ersetzen (Bild 16) | 19,81 € | 19,81 € |

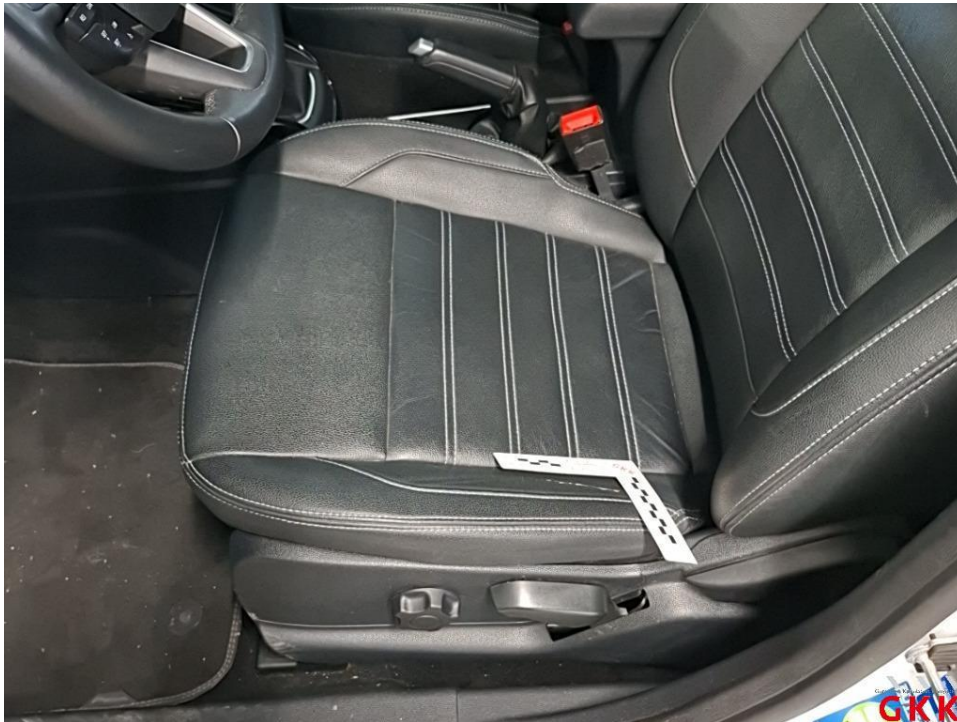
Bild 17 Sitz vorne links, Bezug Sitzkissen -Leder-, gerissen, ersetzen

| Wertbeeinflussende Faktoren | | |
|---|---|---|
| Sitz vorne links Bezug Sitzkissen -Leder-, gerissen, ersetzen (Bild 17, Bild 18) | 398,31 € | 179,24 € |

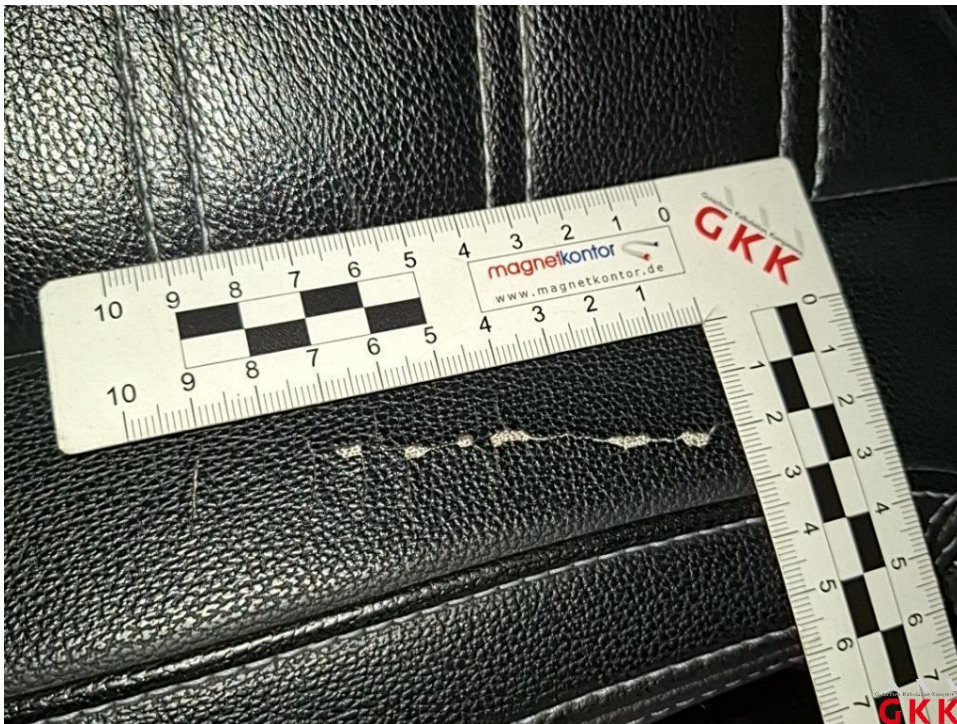
Bild 18 Sitz vorne links, Bezug Sitzkissen -Leder-, gerissen, ersetzen

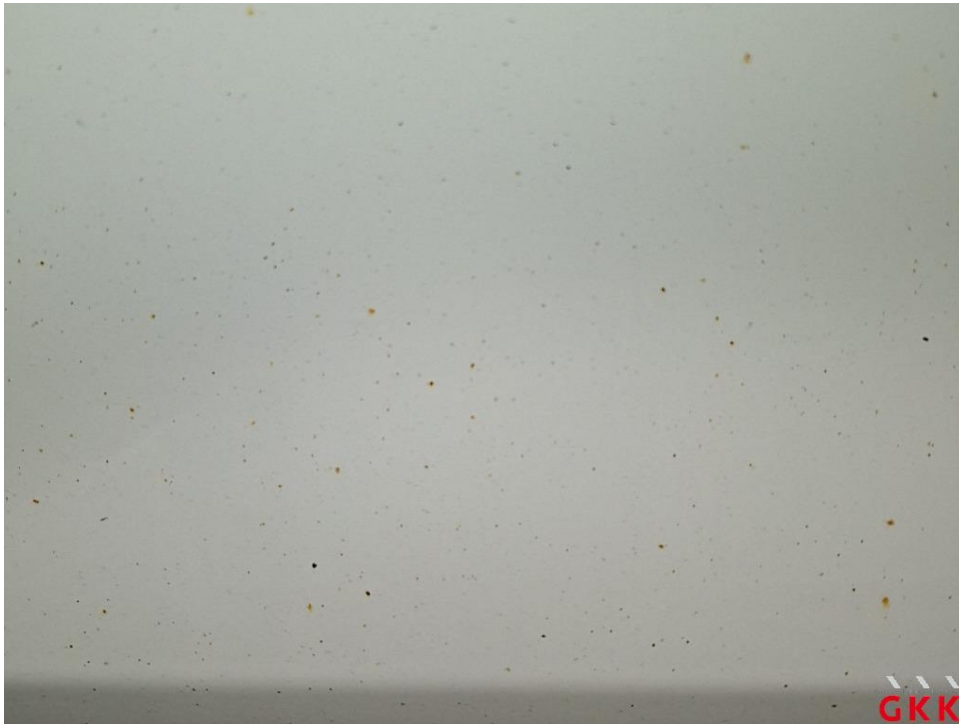
Bild 19 Fahrzeug, außen, Lackierung verwittert / matt, aufbereiten

| Wertbeeinflussende Faktoren | | |
|---|---|---|
| Fahrzeug außen, Lackierung verwittert / matt, aufbereiten (Bild 19, Bild 20, Bild 21) | 159,52 € | 159,52 € |

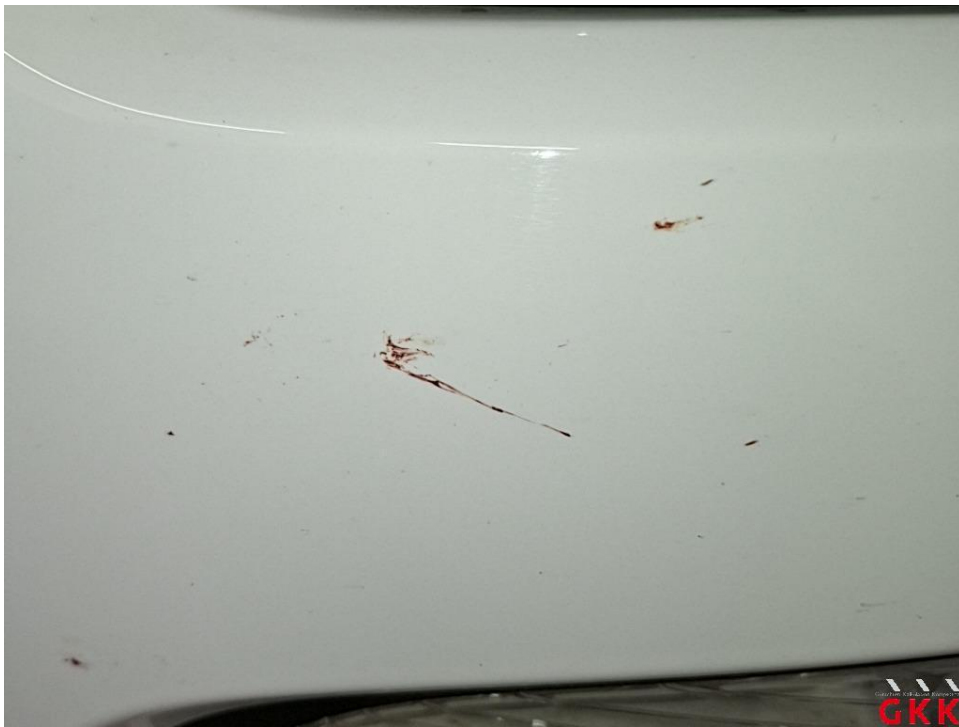
Bild 20 Fahrzeug, außen, Lackierung verwittert / matt, aufbereiten

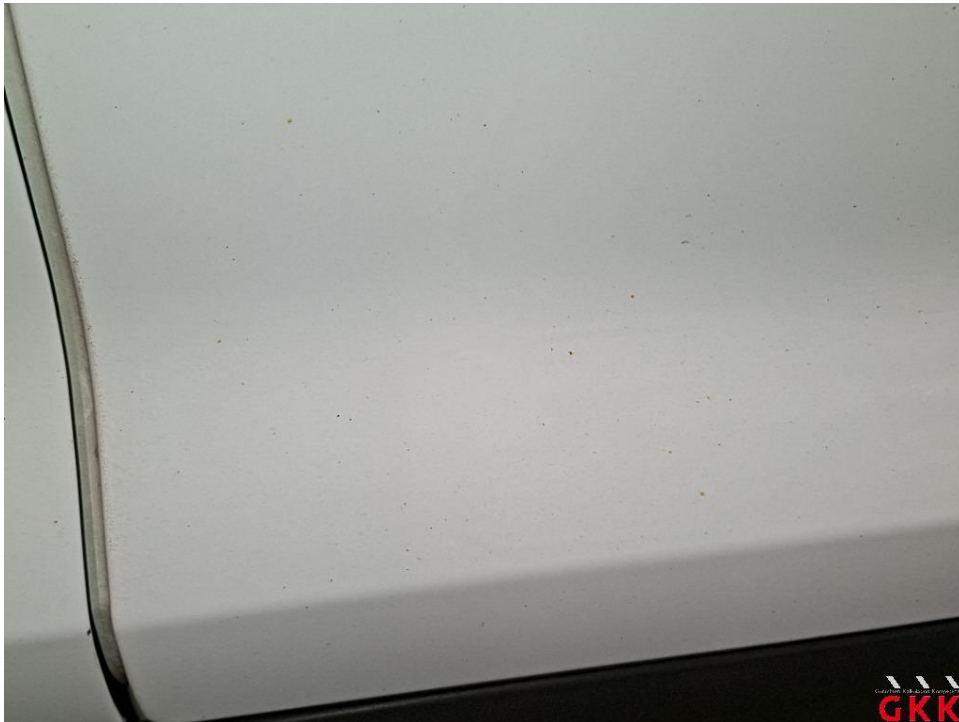
Bild 21 Fahrzeug, außen, Lackierung verwittert / matt, aufbereiten

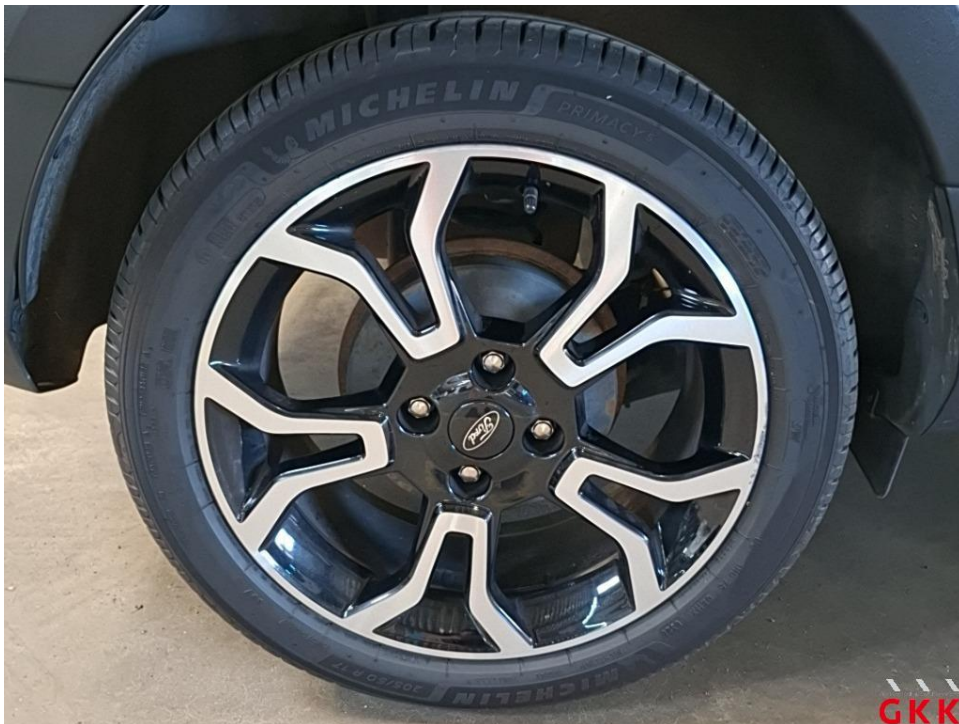
Bild 22 LM-Rad, hinten rechts, verkratzt, ersetzen

| Wertbeeinflussende Faktoren | | |
|---|---|---|
| LM-Rad hinten rechts, verkratzt, ersetzen (Bild 22, Bild 23) | 448,21 € | 448,21 € |

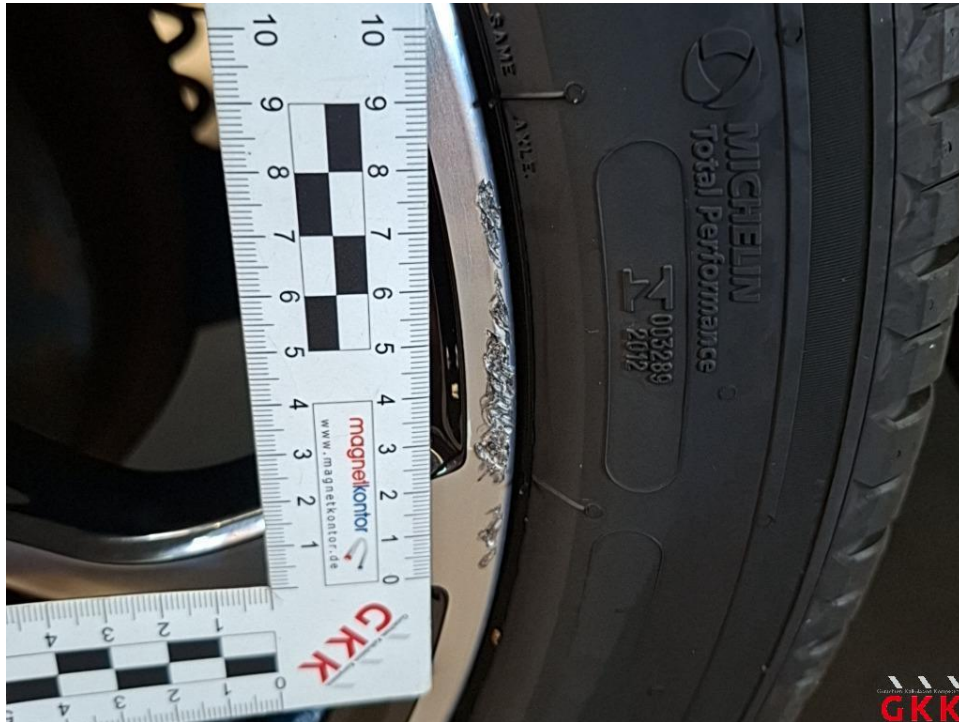
Bild 23 LM-Rad, hinten rechts, verkratzt, ersetzen

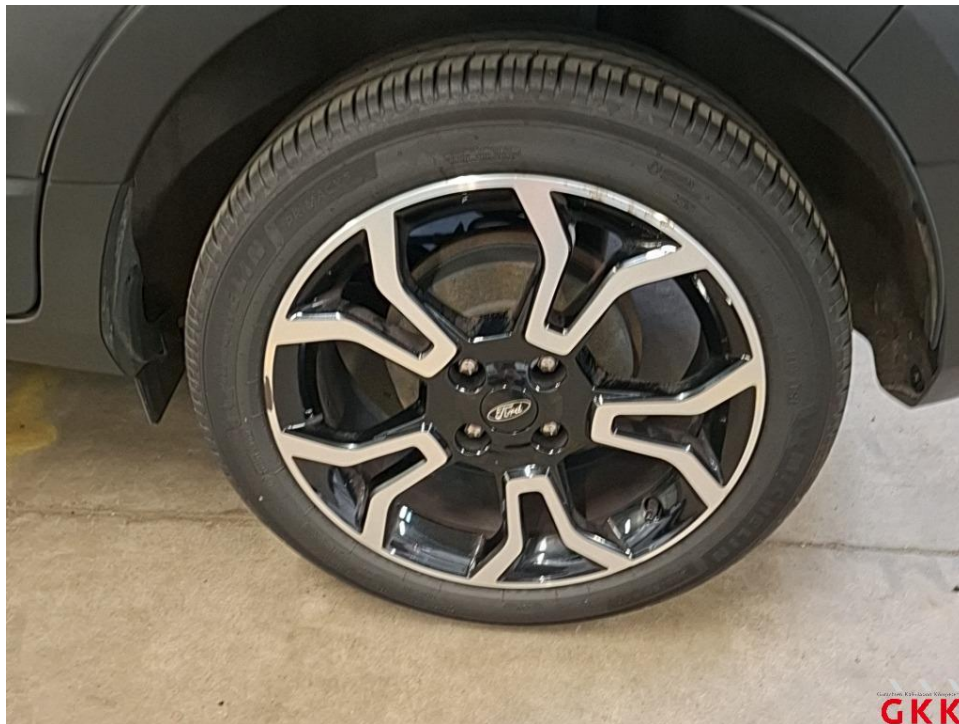
Bild 24 LM-Rad, hinten links, verkratzt, ersetzen

| Wertbeeinflussende Faktoren | | |
|---|---|---|
| LM-Rad hinten links, verkratzt, ersetzen (Bild 24, Bild 25) | 445,24 € | 445,24 € |

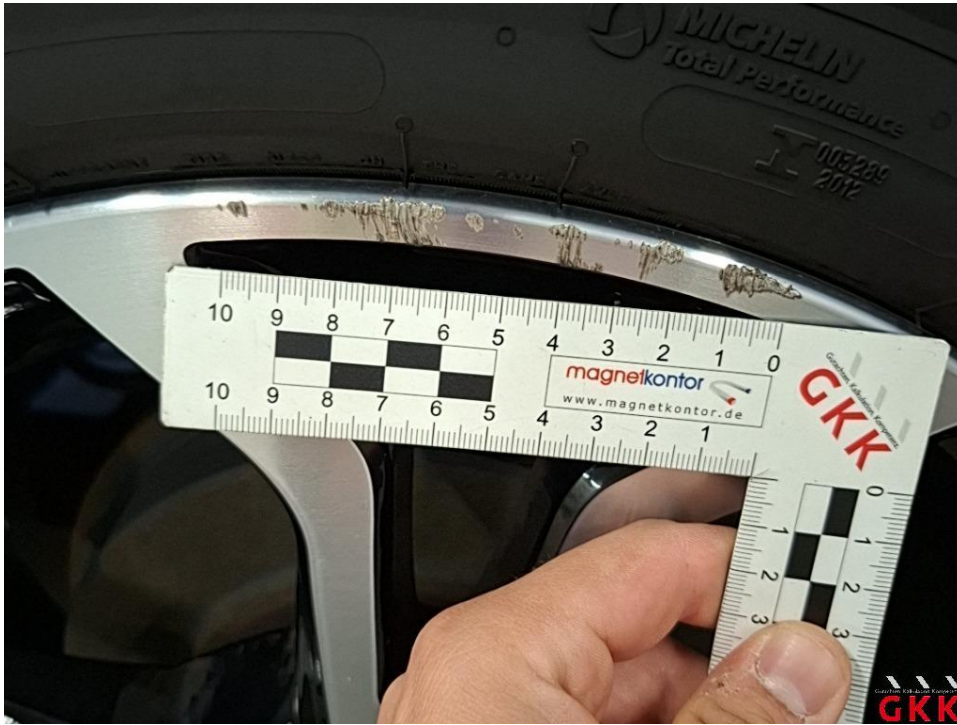
Bild 25 LM-Rad, hinten links, verkratzt, ersetzen
