## Fahrzeugbilder

## Schadensbilder

Hersteller / Typ: Mercedes-Benz Vito Kasten 110/114/116/119 CDI RWD lang

Auftr.-Nr: GS-HS 1125

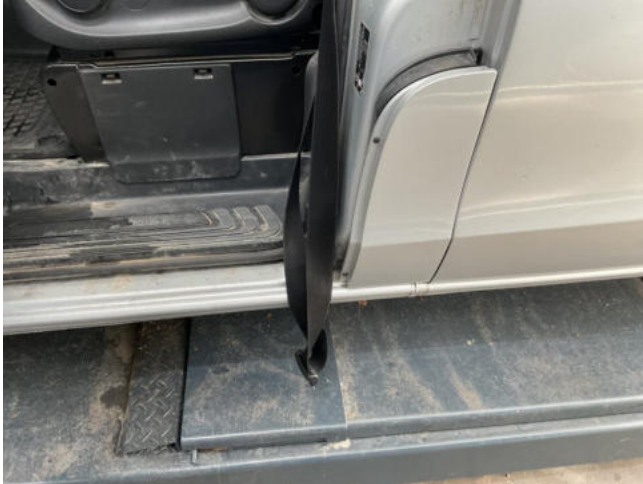
| 2. | Fahrergurt rollt nicht auf - erneuern | | 688,91 € | 100 % | 688,91 € | | | | | | |

Fahrergurt rollt nicht auf - erneuern

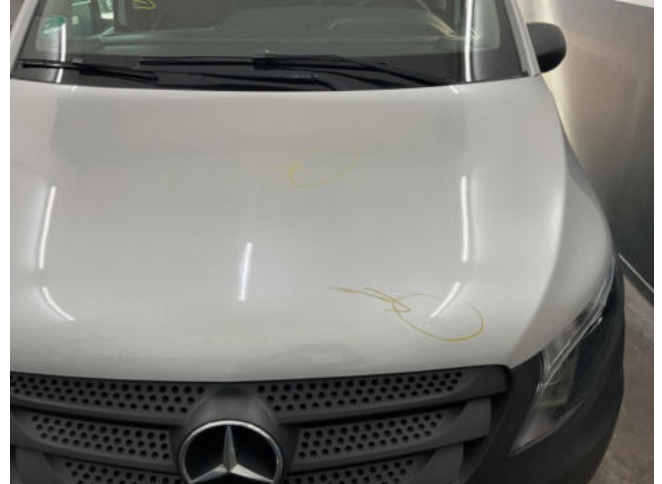
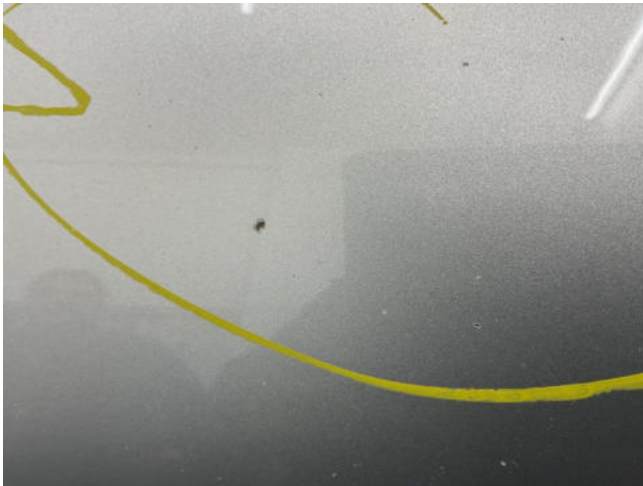
| 6. | Motorhaube - Steinschlag - auslegen | | 40,00 € | 100 % | 40,00 € | | | | | | |

Motorhaube - Steinschlag - auslegen

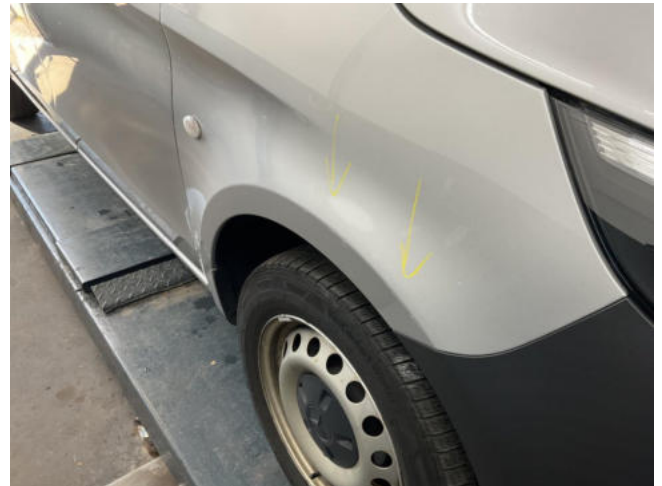
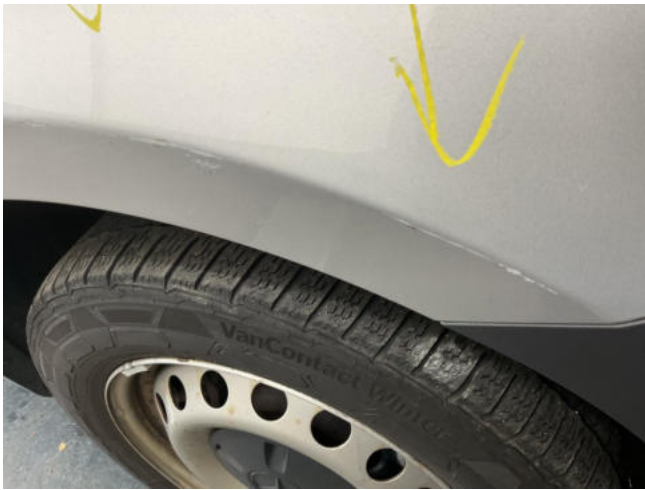
| 4. | Kotflügel vorne rechts - zerkratzt - Lackieren | | 1.046,40 € | 65 % | 680,16 € | | | | | | |

Kotflügel vorne rechts - zerkratzt - Lackieren

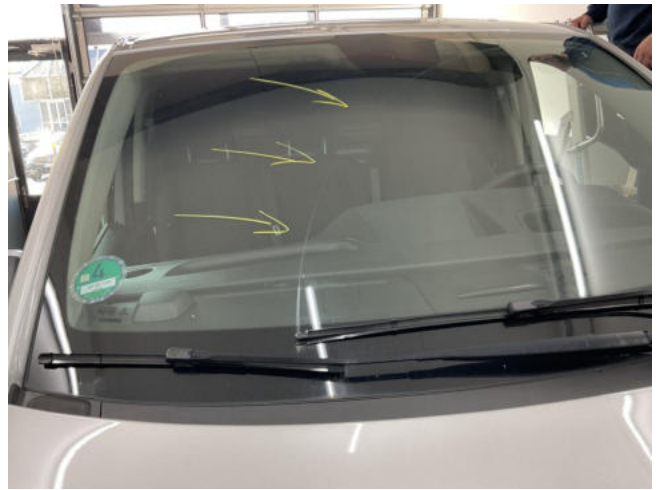
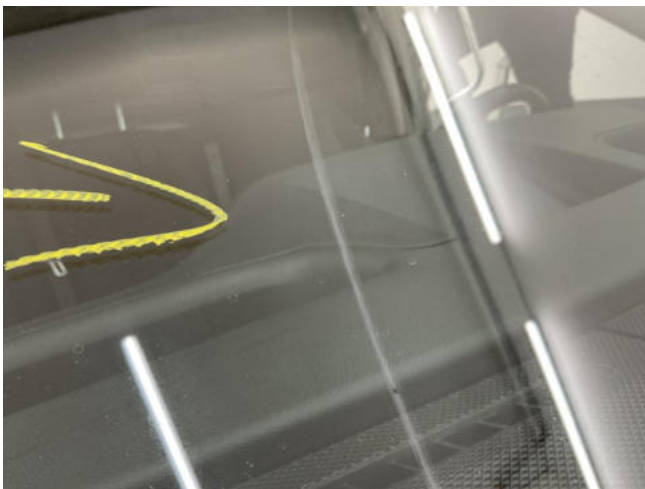
| 3. | Frontscheibe verkratzt - erneuern | | 1.902,34 € | 100 % | 1.902,34 € | | | | | | |

Frontscheibe verkratzt - erneuern

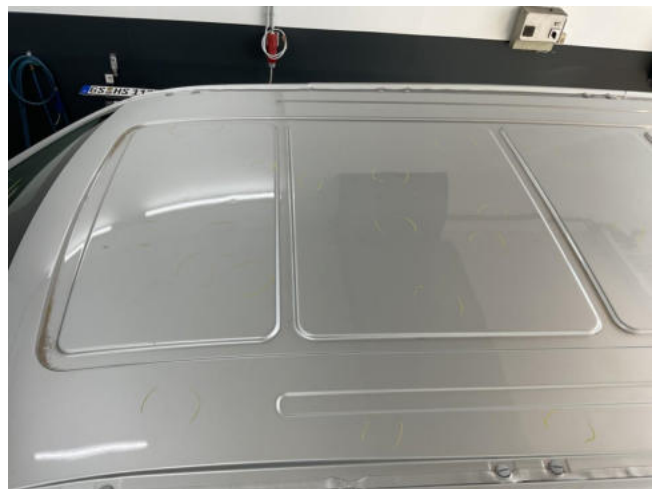
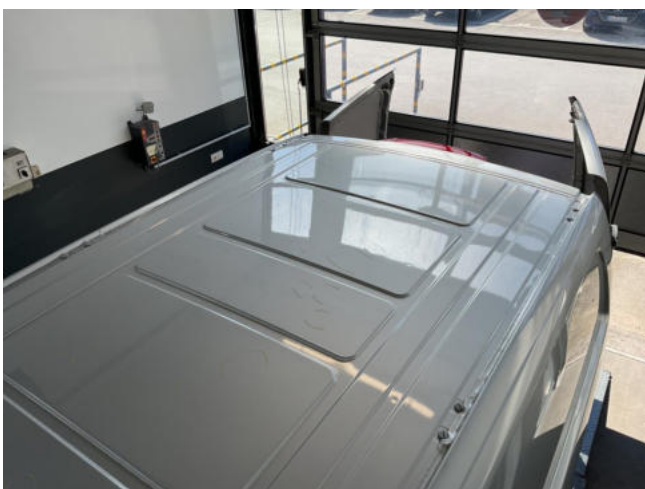
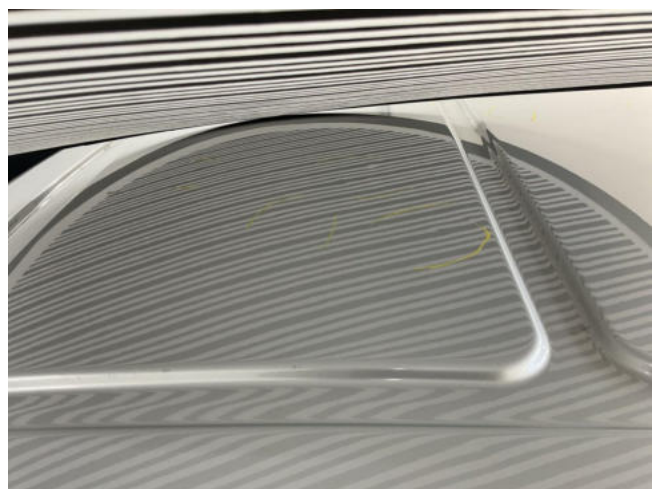
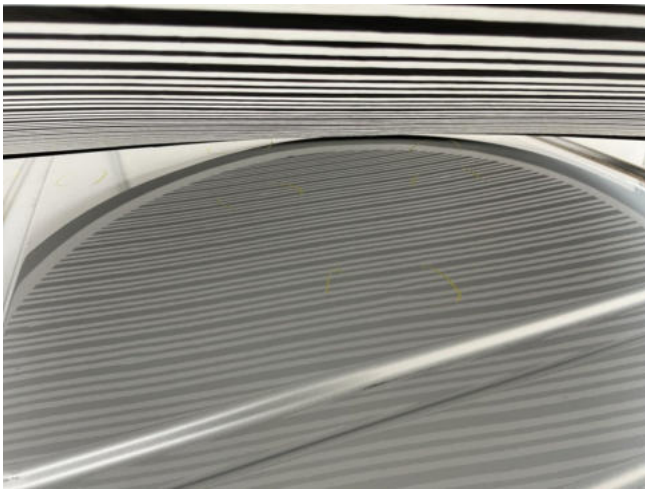
| 1. | Dach Hagelschaden - Smart repair (1) | | 1.064,80 € | 100 % | 1.064,80 € | | | | | | |
| zu (1): Mehrkosten möglich; zu (2): Mehrkosten möglich; zu (3): Mehrkosten möglich; | | | | | | | | | | | |

Dach Hagelschaden - Smart repair

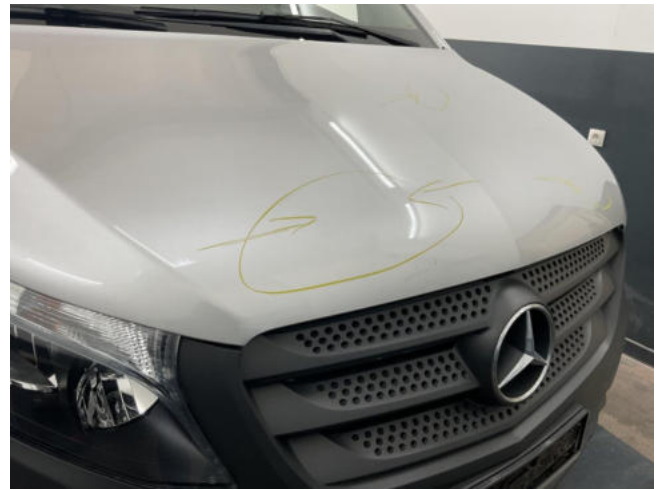
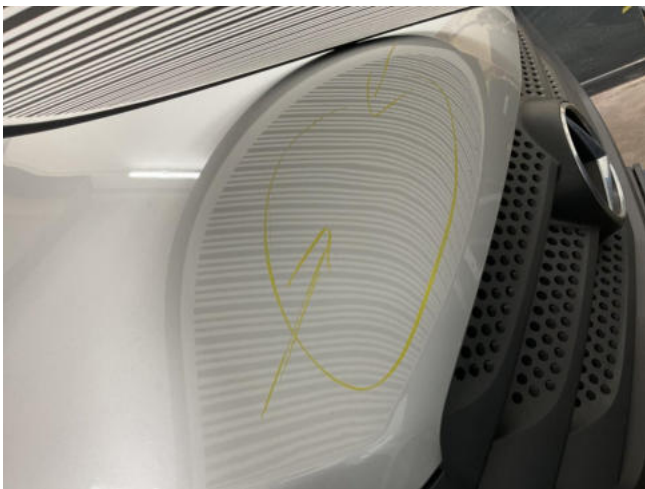
| 5. | Motorhaube - Delle - entfernen | | 100,00 € | 100 % | 100,00 € | | | | | | |

Motorhaube - Delle - entfernen

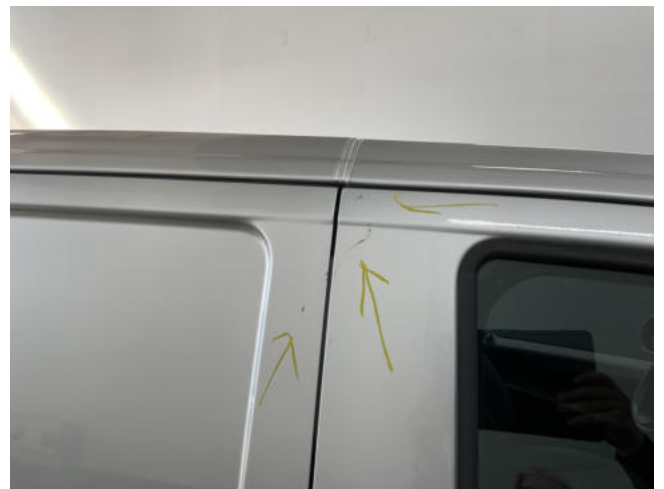
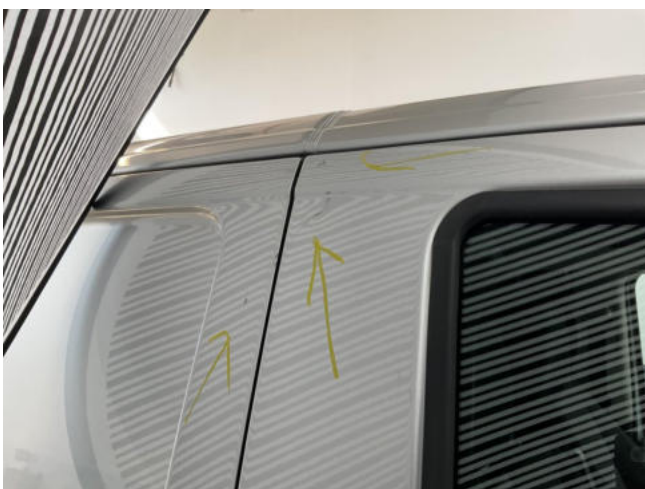
| 11. | Tür r oberhalb verdellt verkratzt - inst u teillea | | 750,30 € | 65 % | 487,69 € | | | | | | |

Tür r oberhalb verdellt verkratzt - inst u teillea

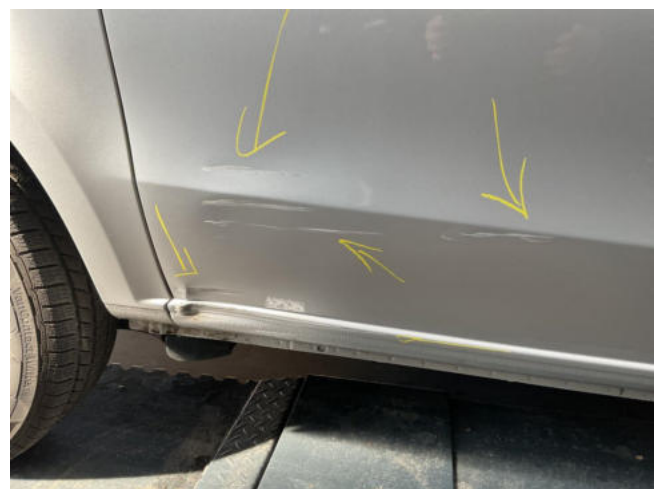
| 7. | Schiebetür deformiert - erneuern | | 3.967,14 € | 100 % | 3.967,14 € | | | | | | |

Schiebetür deformiert - erneuern

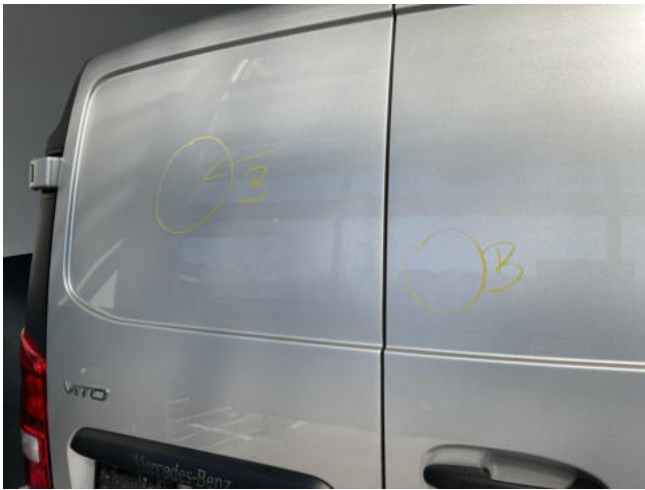
| 2. | Flügeltüren Beulen - Smart repair | | 200,00 € | 100 % | 200,00 € | | | | | | |

Flügeltüren Beulen - Smart repair

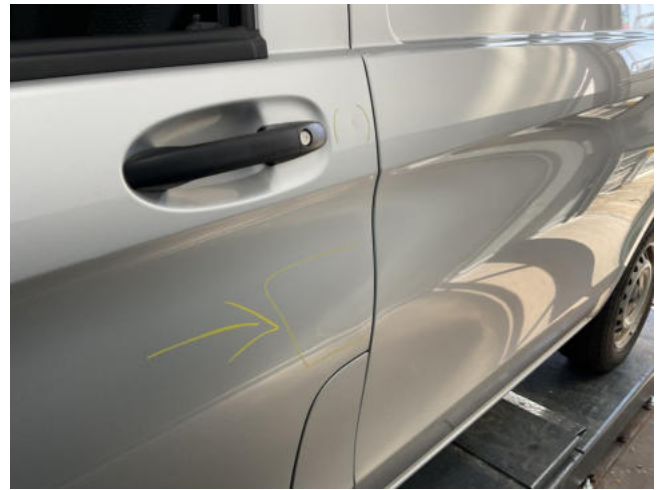
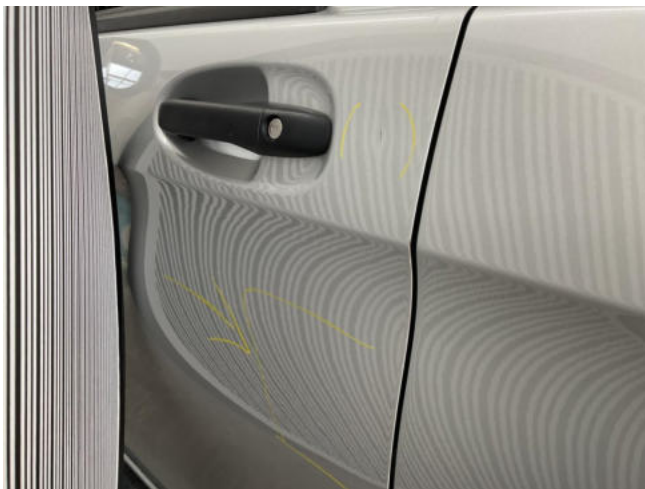
| 12. | Tür vo li verdellt - Smart repair (3) | | 164,00 € | 100 % | 164,00 € | | | | | | |

Tür vo li verdellt - Smart repair

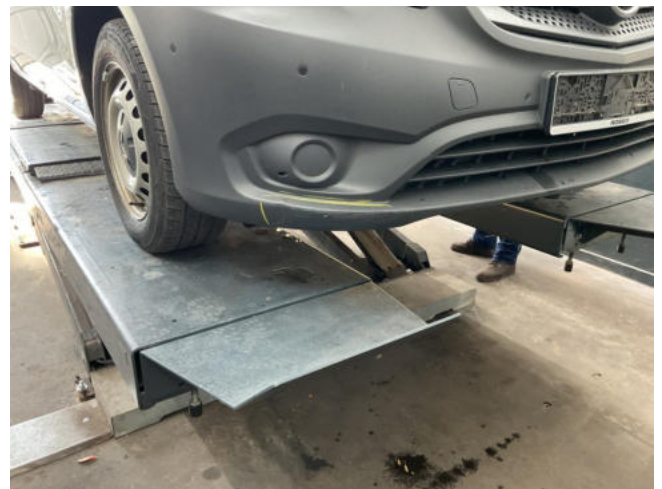
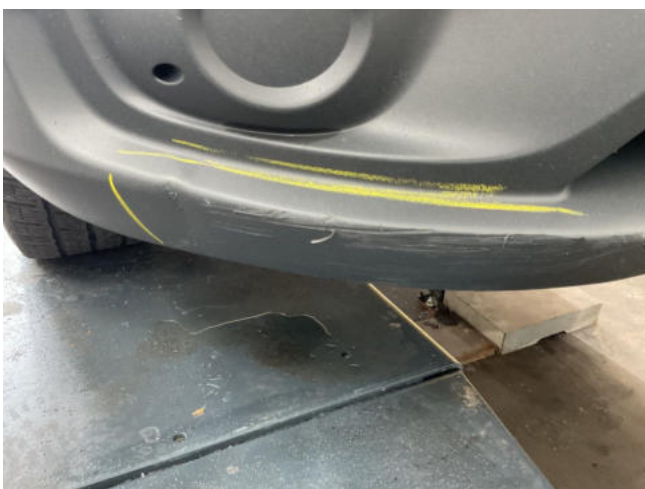
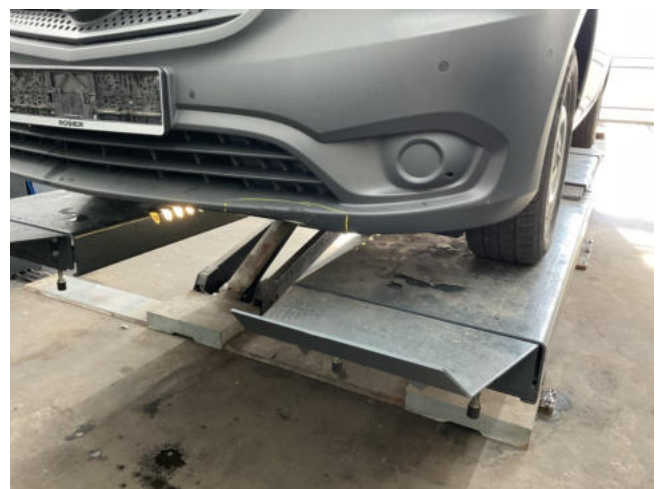
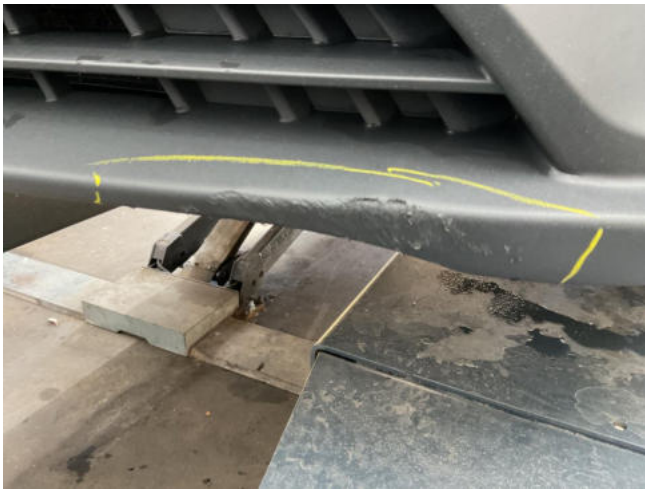
| 10. | Stoßfänger vo deformiert - ersetzen | | 1.232,84 € | 100 % | 1.232,84 € | | | | | | |

Stossfänger vo deformiert - ersetzen

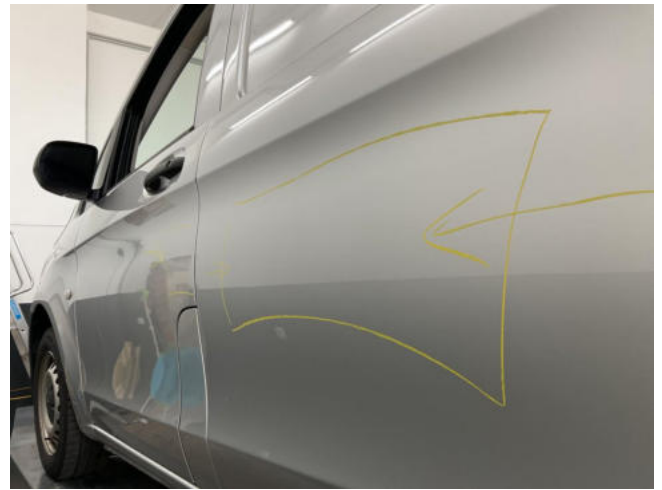
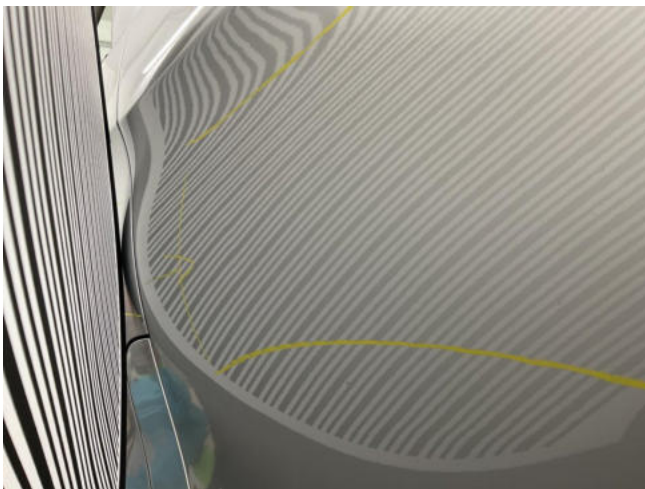
| 8. | Seitenwand links verdellt - Smart repair (2) | | 164,00 € | 100 % | 164,00 € | | | | | | |

Seitenwand links verdellt - Smart repair

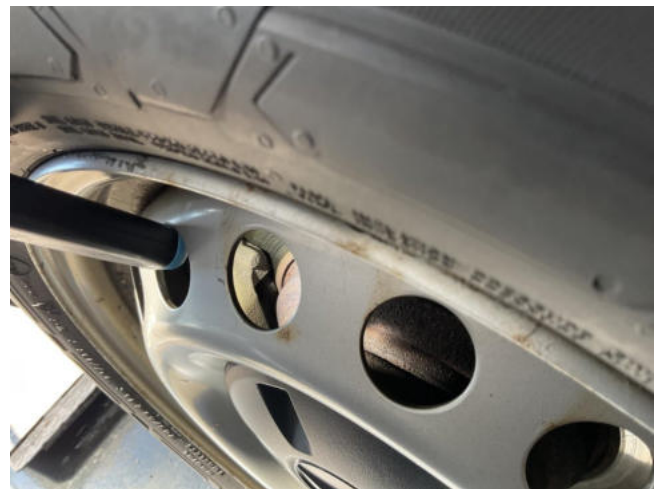
| 1. | Bremse HA verschlissen - erneuern | | 736,55 € | 100 % | 736,55 € | | | | | | |

Bremse HA verschlissen - erneuern

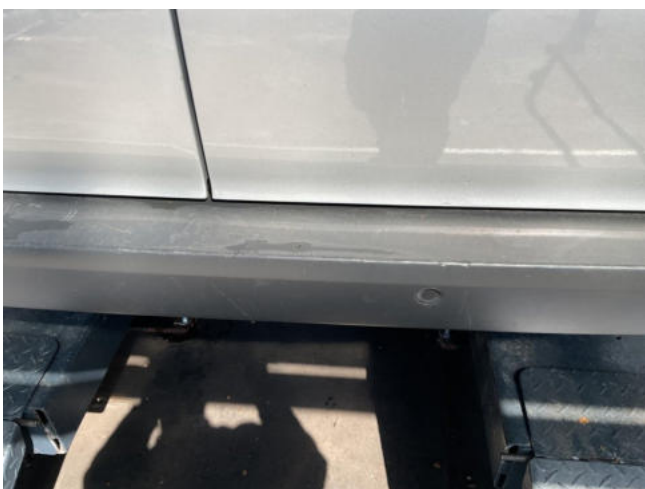
| 9. | Stoßfänger hinten Kratzer - kein Abzug | | 0,00 € | 0 % | 0,00 € | | | | | | |

Stossfänger hinten Kratzer - kein Abzug
