Zustandsbericht

- Protokoll der Fahrzeugbewertung -

Berichts-Nr: 10153534
vom: 03.03.2026

Auftrags-Nr: 1002337136
Besichtigt am: 03.03.2026 13:51
Berichts-Nr: 10153534
FIN: WAUZZZF39P1073081

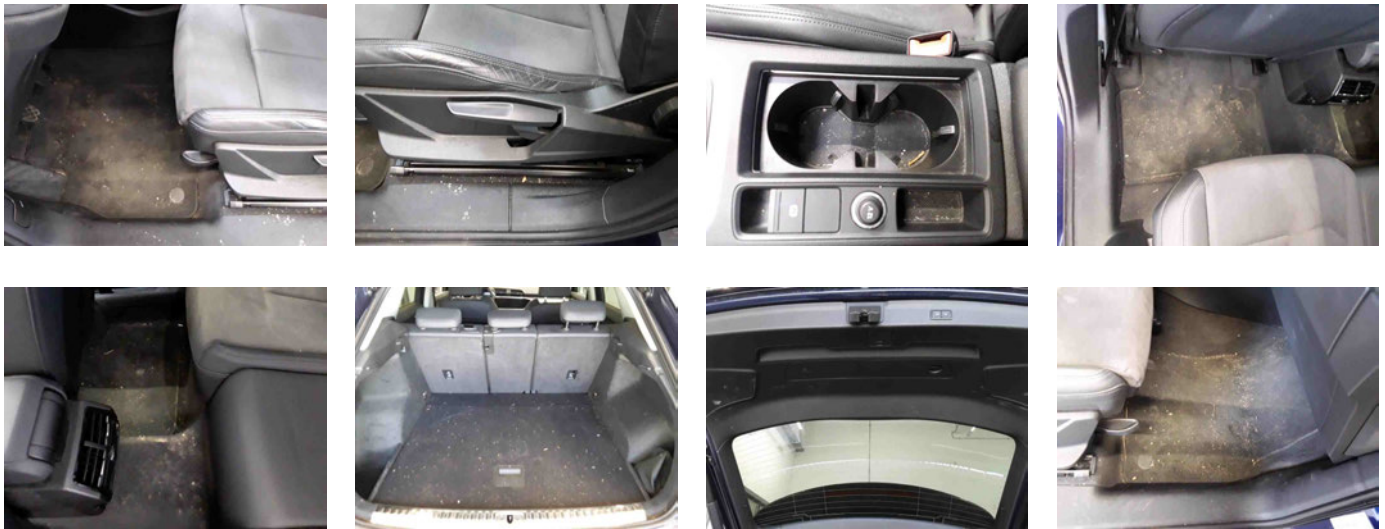
6 - Innenraum - Verschmutzt - Chemische Reinigung

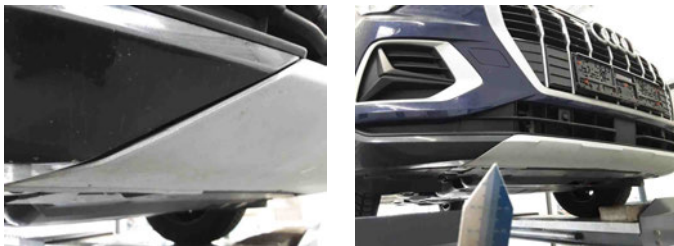
7 - Stoßfängerspoiler vorne - Fehlstellung - Demontage/Montage

Kostenausweitung nach zerlegen möglich.

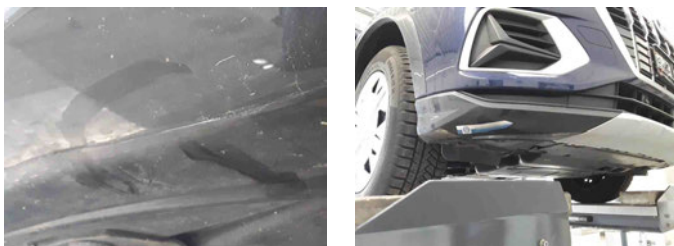
9 - Stoßfängerspoiler vorne rechts - Kratzer - Lackieren

Smart Repair!!!!

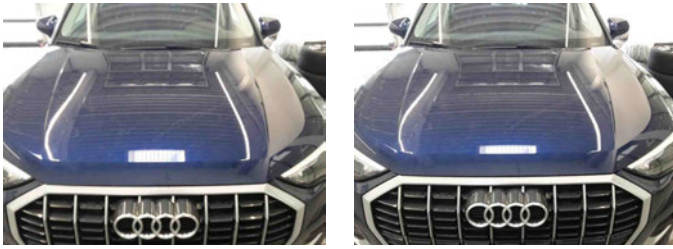
1 - Motorhaube - Steinschlag - Akzeptabel (Gebrauchsspur)

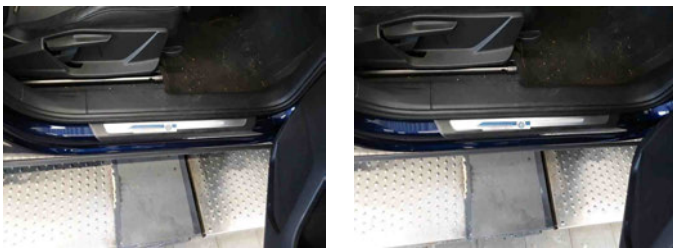
2 - Einstieg Verkleidung vorne rechts - Delle(n) - Akzeptabel (Gebrauchsspur)

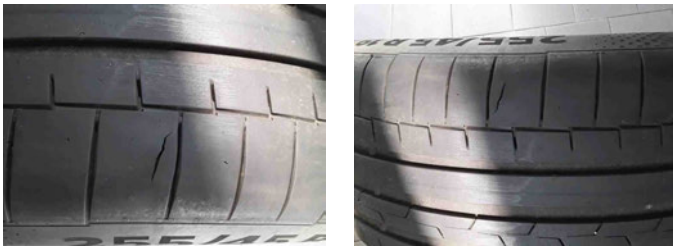
3 - Zusätzliche(r) Reifen - Riss - Akzeptabel (Gebrauchsspur)

Kommentar	Riss Oberflächlich, keine Sicherheitsrelevante Beschädigung.
-----------	--

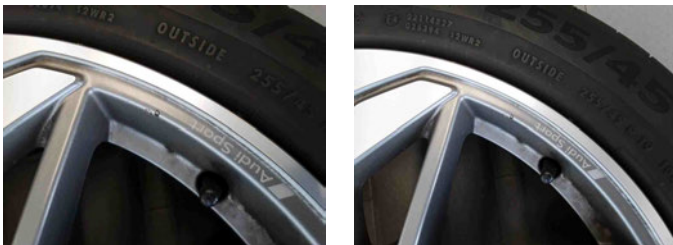
4 - Zusätzliche Felge(n) Glanzgedreht - Kratzer - Akzeptabel (Gebrauchsspur)

Kommentar	Lackabplatzer.
-----------	----------------
