## Zustandsbericht

<b>Kunde :</b>	<b>Allane SE HCBE</b>	<b>Amtl. Kennzeichen :</b>	<b>AH-DH 426E</b>
<b>Berichtsnummer :</b>	<b>0000000922727-DE926</b>		
<b>Referenznummer:</b>	<b>31186098</b>

#### Hyundai Kona (OS)(2017->) Select Elektro 2WD

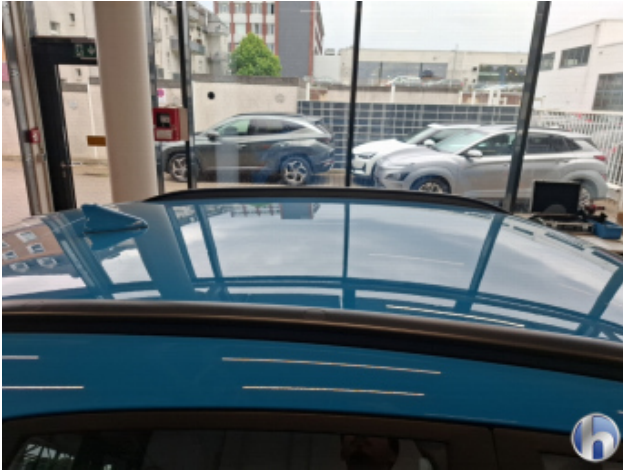
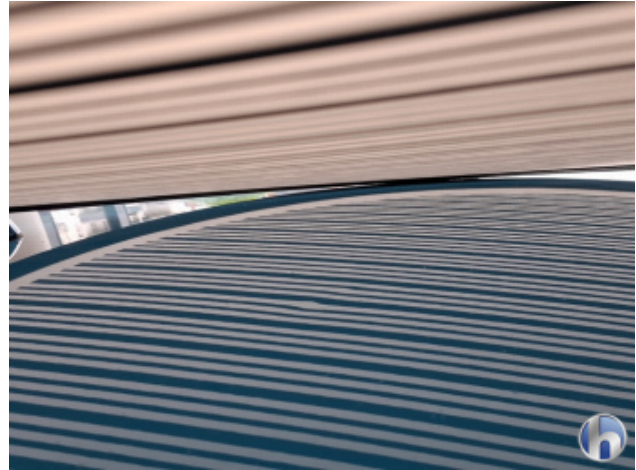
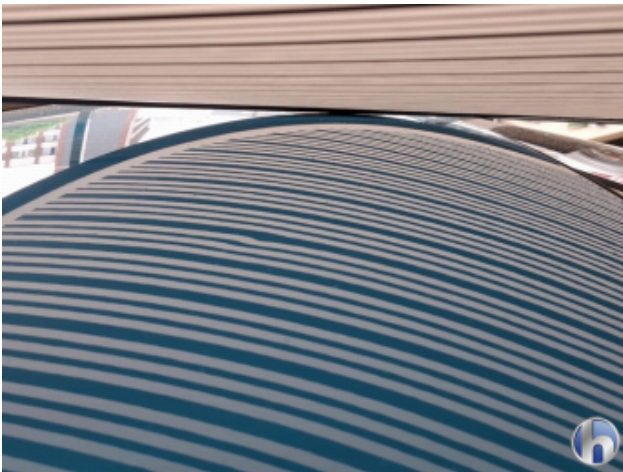
Bauteil	Schaden	Rep.-Art
1.	Dach	2 Dellen	Sanft Instandsetzen

1. Dach  
2 Dellen - Sanft Instandsetzen
